# BITACORA ELECTRÓNICA DE OBRA

OBRA: MEJORAMIENTO, CONSERVACIÓN POR NIVELES DE SERVICIO Y OPERACIÓN DEL CORREDOR VIAL: HUÁNUCO – LA UNIÓN – HUALLANCA DV. ANTAMINA / EMP. PE-3N (TINGO CHICO) – NUEVAS FLORES – LLATA – ANTAMINA, TRAMO III DEL KM. 102+819 AL KM. 150+421

CONTRATISTA: CHINA RAILWAY 20 BUREAU GROUP CORPORATION  
 CONTRATO DE OBRA: N° 127-2018-MTC/20  
 MONTO DEL CONTRATO TOTAL: S/ 1,241'495,685.46 INC. IGV  
 MONTO OI -3: S/ 344'313,944.61 INC. IGV

SUPERVISOR: CONSORCIO SUPERVISOR LOUIS BERGER – HOB  
 CONTRATO DE SERVICIOS DE CONSULTORÍA: N° 144-2018-MTC/20.2  
 MONTO DEL CONTRATO TOTAL: S/ 123'625,905.13 INC. IGV  
 MONTO OI -3: S/ 27'572,427.15 INC. IGV

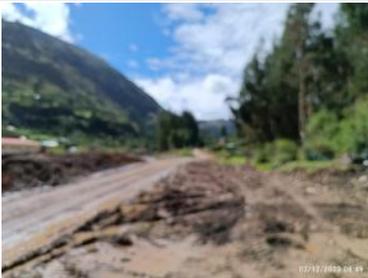
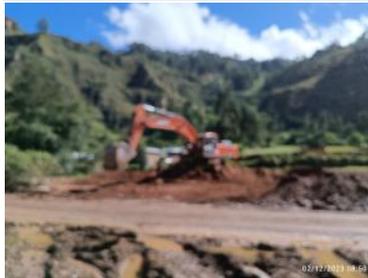
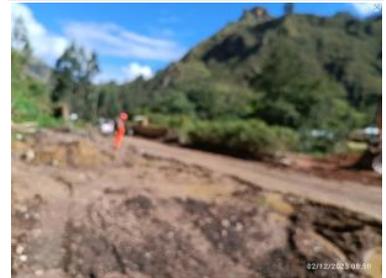
Progresiva: km 127+950 aproximadamente 900 PROTECCIÓN AMBIENTAL Programa de abandono de obra 901.A Disposición y Conformación de Depósitos de Material Excedente

Corresponde a la Supervisión de Obra en el marco de sus obligaciones contractuales, verificar la autorización para el uso de dicho DME por parte de la autoridad competente. No obstante, se recomienda a través de su despacho la remisión de la presente al especialista en Medio Ambiente de la DO de PVN a fin de su evaluación y de ser el caso, las acciones correctivas pertinentes.

- Personal de obra mayormente usa EPP's
- No cuenta con agua para consumo humano
- No cuenta con baño químico, el personal en el frente de trabajo es femenino y masculino.
- No cuenta con carpa con mesa
- No cuenta con depósitos para la disposición de residuos, no obstante, el Contratista refiere que se les ha dotado de bolsas para la disposición de residuos
- El lavado de las portacomidas es realizado por parte de cada trabajador en campo.
- No cuenta con ningún tipo de señalética ni delimitación.

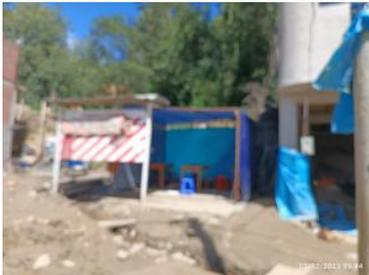
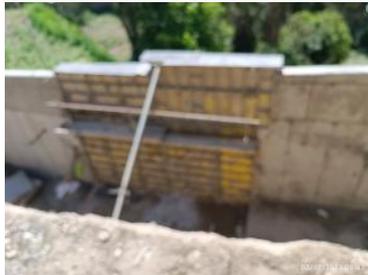
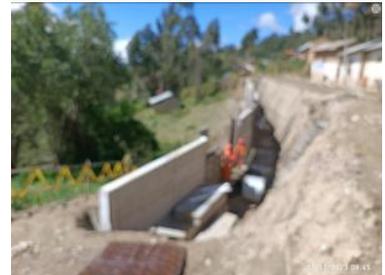
Progresiva: km 112+829 al km 112+887.40 Muro de sostenimiento 500 DRENAJE 503.I Encofrado y Desencofrado 504.A Acero de Refuerzo 507.A2 Alcantarilla TMC Ø 48" 515.F Tubo PVC-SAP, D=2"

- Personal de obra mayormente usa EPP's
- Cuenta con agua para consumo humano, sin embargo, el contenedor del agua no contiene ninguna anotación (etiqueta, rotulo, inscripción, u otros) respecto a las especificaciones, características del producto.

- Cuenta con baño un químico
- Cuenta con depósitos para la disposición de residuos.
- Cuenta con carpa con mesas y bancas, sin embargo, estas serían insuficientes para la cantidad de personas en el frente de trabajo. • Cuenta con estación de emergencia.

- El lavado de las portacomidas es realizado por parte de cada trabajador en campo
- Como parte de los trabajos preventivos a fin de evitar que se derrumbe el talud, en el sector inestable se ha realizado un pañeteo de concreto.

- No hay forma de verificar en campo la capacitación del personal que trabaja en alturas. • El personal que trabaja en altura cuenta con el permiso de trabajo en altura.

- Cuenta con accesos al frente de trabajo.
- La altura de excavación es de aproximadamente 10m, realizados con un solo talud.
- Personal de obra lleno el ATS para cada una de las actividades en proceso.

- Los andamios están contruidos fijados a la formaleta con soportes de madera.
- Los andamios en uso no cuentan con acceso.
- El área de trabajo se encuentra parcialmente señalizada.

- No se cuenta con controlador vial.

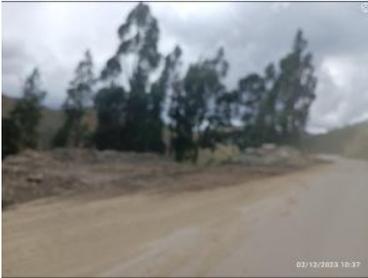
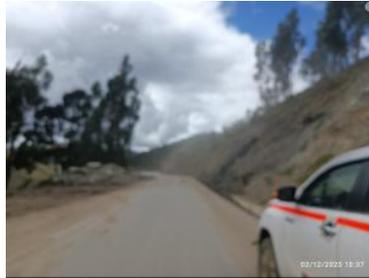
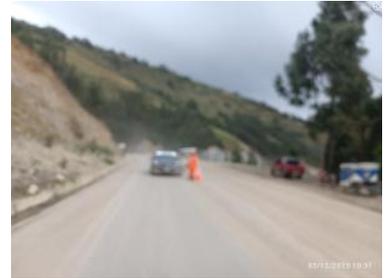
Progresiva: km 106+150 aproximadamente 900 PROTECCIÓN AMBIENTAL Programa de abandono de obra 901.A Disposición y Conformación de Depósitos de Material Excedente

- Personal de obra mayormente usa EPP's
- No cuenta con agua para consumo humano
- No cuenta con baño químico, el personal en el frente de trabajo es femenino y masculino.
- No cuenta con carpa con mesa.
- No cuenta con depósitos para la disposición de residuos, no obstante, el Contratista refiere que se les ha dotado de bolsas para la disposición de residuos
- El lavado de las portacomidas es realizado por parte de cada trabajador en campo-
- No cuenta con ningún tipo de señalética ni delimitación.

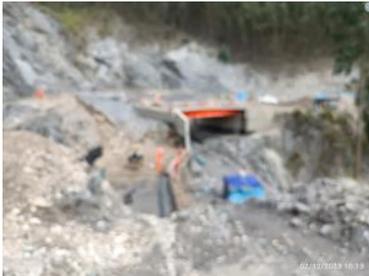
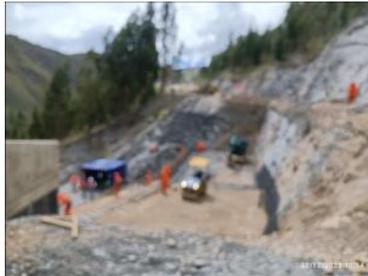
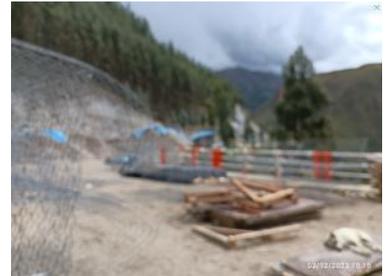
Progresiva: km 105+744.27 al km 105+774.59 Muro de suelo reforzado 500 DRENAJE 511.A2 Geotextil No Tejido Clase 2 600 OBRAS COMPLEMENTARIAS 602.A Gavión Tipo Caja

- Personal de obra usa EPP's
- No cuenta con agua para consumo humano
- Cuenta con baño un químico
- Cuenta con depósitos para la disposición de residuos.
- Cuenta con carpa con mesas y bancas, sin embargo, estas serían insuficientes para la cantidad de personas en el frente de trabajo.
- No cuenta con estación de emergencia.
- El lavado de las portacomidas es realizado por parte de cada trabajador en campo
- Personal de obra lleno el ATS para las actividades en proceso.
- No hay forma de verificar en campo los trabajos preventivos a fin de evitar que se derrumbe el talud.
- Cuenta con accesos al frente de trabajo.
- A la fecha, la altura de excavación es de aproximadamente 8 m, realizados con un solo talud. Es preciso indicar, que en el frente de trabajo se viene laborando desde la primera semana del mes de noviembre aproximadamente.
