## BITACORA ELECTRÓNICA DE OBRA

NUMERO DE INFORME No. 061-2023  
CONTRATO DE OBRA: No. 103-2019-MTC/ 20 de fecha 24/09/2019  
EMPRESA CONTRATISTA: CHINA ROAD AND BRIDGE CORPORATION SUCURSAL PERU  
OBRA: SALDO DE OBRA: "MEJORAMIENTO, REHABILITACIÓN Y CONSERVACIÓN POR NIVELES DE SERVICIO Y OPERACIÓN DEL CORREDOR VIAL, LIMA – CANTA – HUAYLLAY –DV. COCHAMARCA – EMP.PE 3N" ( SALDO DE OBRAS INICIALES ( OI) TRAMO 2 CANTA - HUALLAY LONGITUD: 95.2 KMS.  
MONTO DE OBRAS INICIALES : 338,725,656.80  
SUPERVISOR: CONSORCIO CESEL - CAL Y MAYOR  
CONTRATO DE CONSULTORIA DE OBRA N° 077-2014-MTC/20) ADENDA No. 4 DE FECHA,24-09-2019 LA OBRA ACTUALMENTE ESTA EN ACTIVIDAD ,  
VISITA DE SEGUIMIENTO Y MONITOREO A LAS OFICINAS DE LA SUPERVISION  
VISITA DE SEGUIMIENTO Y MONITOREO AL TRAMO 2 ( OBRAS INICIALES): DESDE KM. 0+000 AL KM 37+500 ( CANTERA).

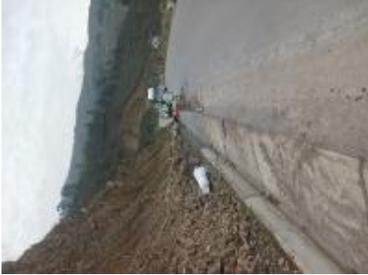
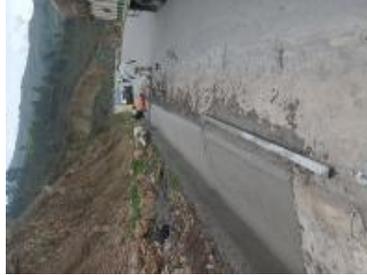
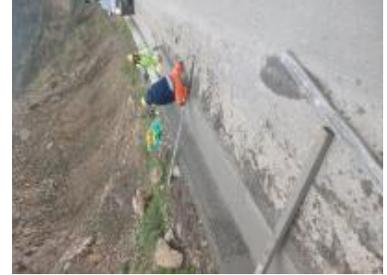
PROGRESIVA KM. 2+260

VISITA DE SEGUIMIENTO Y MONITOREO AL TRAMO 2 (OBRAS INICIALES) : REPOSICION DE CUNETAS TRIANGULARES TIPO 1 REVESTIDAS DE CONCRETO

En la progresiva Km. 2+260 se realiza la reposición de cunetas triangulares tipo 1 en el margen derecho de la vía, se utiliza un camion mixer y herramientas menores, Trabajan 1 capataz, y 6 oficiales. Se observa que los trabajadores no cuentan con vigias, conos y avisos preventivos para evitar incidentes o accidentes.

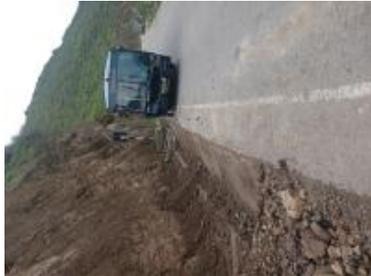
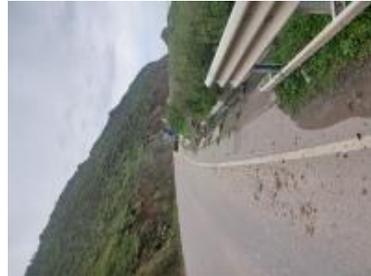
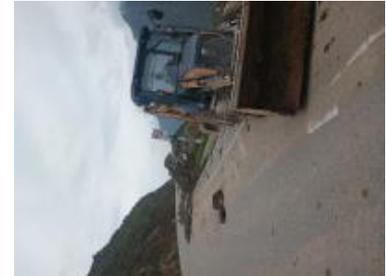
PROGRESIVA KM. 10+300

VISITA DE SEGUIMIENTO Y MONITOREO AL TRAMO 2 (OBRAS INICIALES) : DEMOLICION DE CUNETAS TRIANGULARES TIPO 1 REVESTIDAS DE CONCRETO EXISTENTES

En la progresiva Km, 10+300 se realiza la demolición de cunetas triangulares tipo 1 existentes en el margen derecho e izquierdo de la vía, se utiliza una retroexcavadora y herramientas menores, Trabajan 1 capataz, 1 operador y 4 oficiales.

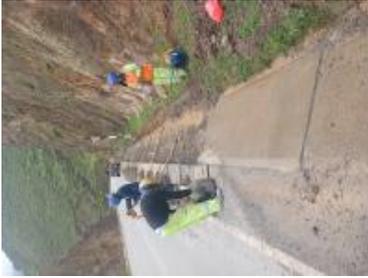
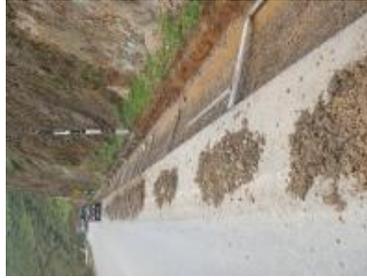
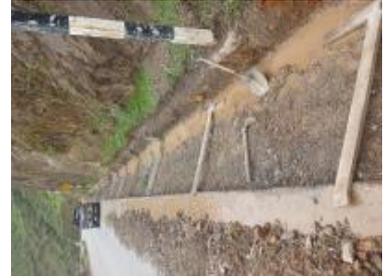
PROGRESIVA KM. 10+620 al KM. 10+640

VISITA DE SEGUIMIENTO Y MONITOREO AL TRAMO 2 (OBRAS INICIALES) : EXCAVACION Y ENCOFRADO PARA LA REPOSICION DE CUNETAS TRIANGULARES TIPO 1 REVESTIDAS DE CONCRETO

En la progresiva Km, 10+620 A 10+640 se realiza la excavación y encofrado para la reposición de cunetas triangulares tipo 1 e en el margen derecho de la via, se utiliza herramientas menores, Trabajan 1 capataz, y 4 oficiales.

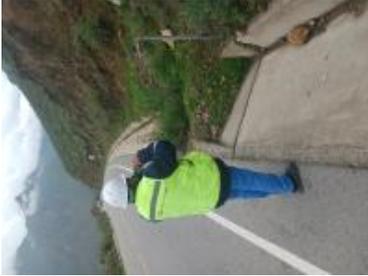
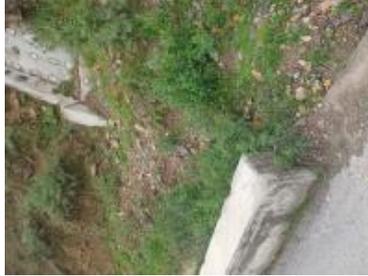
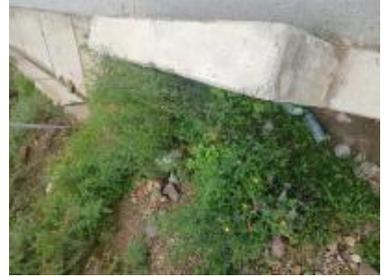
Crítico

PROGRESIVA KM. 11+720 Id  
VISITA DE SEGUIMIENTO Y MONITOREO AL TRAMO 2 (OBRAS INICIALES) : ALCANTARILLA TAPADA

En la progresiva KM. 11+720 en el lado derecho de la via se aprecia una alcantarilla TMC tapada con derrumbes, se recomienda a la Supervisión solicitar a la Contratista la limpieza inmediata a la alcantarilla, porque puede dañar la calzada de la via asfaltada.

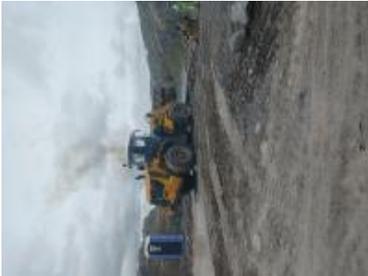
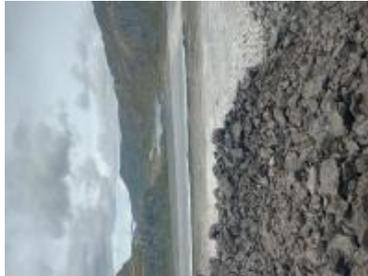
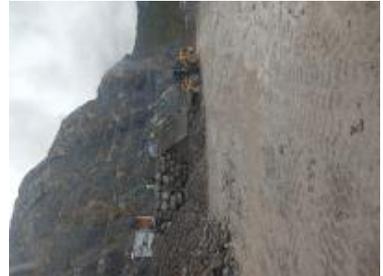
PROGRESIVA KM. 37+500

VISITA DE SEGUIMIENTO Y MONITOREO AL TRAMO 2 ( OBRAS INICIALES): VISITA A CANTERA ( ACTIVA)

En la progresiva KM. 37+500 se realiza visita de seguimiento y monitoreo al tramo 2 ( obras iniciales) a Cantera ubicada en el lado derecho de la vía, actualmente la cantera esta siendo explotada, se utiliza 2 excavadoras de oruga y 2 cargadores frontales, trabajan 1 capataz, 2 obreros, 4 operadores.
