BITACORA ELECTRÓNICA DE OBRA

INFORME Y/O REPORTE N°154_CONTRATO N°68-2023-MNT. TÚNEL MACHUPICCHU/NSCP.2023.

Obra: "MEJORAMIENTO DE LA CARRETERA SANTA MARÍA - SANTA TERESA - PUENTE HIDROELÉCTRICA MACHUPICCHU, ITEM B.- CONSTRUCCIÓN DE TÚNEL Y ACCESOS".

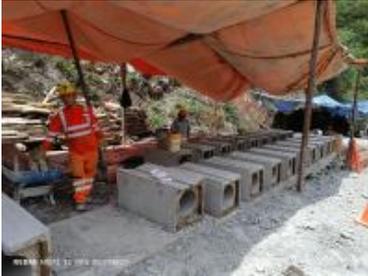
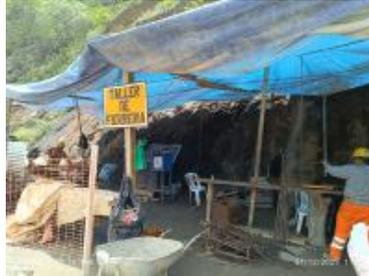
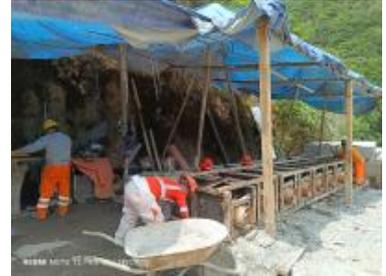
PROGRESIVA: KM6+260 (ACCESO PROVISIONAL AL TÚNEL)
TALLER PROVISIONAL DE CARPINTERÍA METÁLICA Y DE MADERA.
VACIADO DE CONCRETO PARA CAJAS CAZ

SE APRECIA QUE AL DÍA SE EJECUTA 10 UNIDADES DE CAZ PREFABRICADOS.
MO: 1 ESPECIALISTA DE OBRAS DE ARTE, 1 INGENIERO ASISTENTE DE OBRAS DE ARTE, 1
CAPATAZ, 1 OPERADOR, 3 OPERARIOS, 2 OFICIALES.
EM: 1 AMOLADORA, 1 MIXER, 1 VIBRADORA PARA CONCRETO.

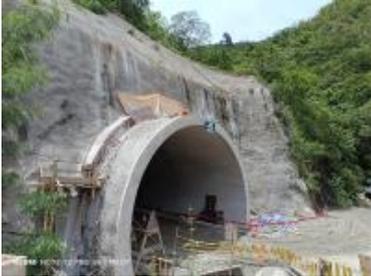
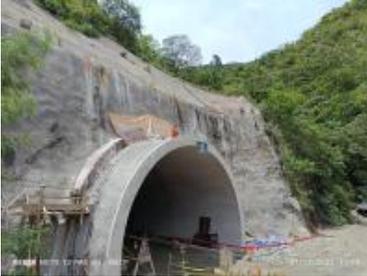
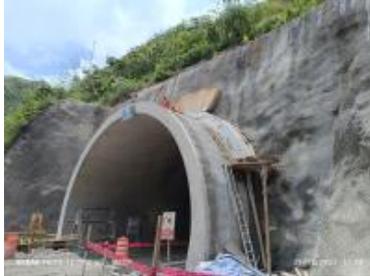
PROGRESIVA: KM6+240
DESENCOFRADO, SOLAQUEO DE LA VIGA (COLLARÍN) DEL FALSO TÚNEL DE ENTRADA.

MO: 1 OPERARIO, 1 OFICIAL.
EM: HERRAMIENTAS MANUALES.

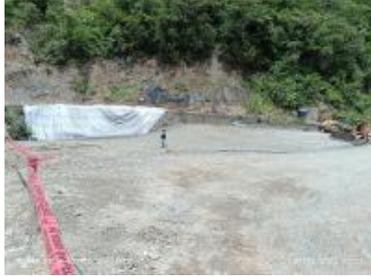
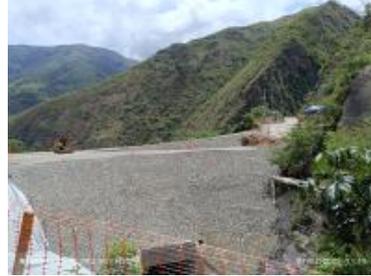
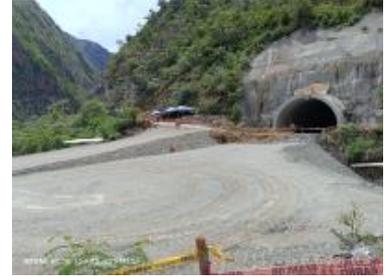
PROGRESIVA: KM6+200
CONFORMACIÓN DE RELLENO DE ALCANTARILLA MCA 5x5M.

A HORAS DE LA MAÑANA NO SE APRECIA ACTIVIDAD EN ESTE FRENTE, POR COLMATACIÓN DEL TERRENO.
FALTA RELLENAR 2 CAPAS DE 15 CM.

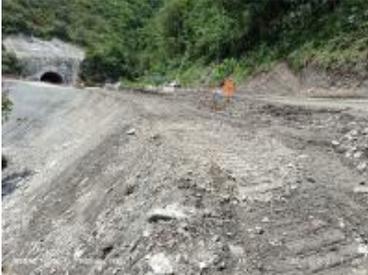
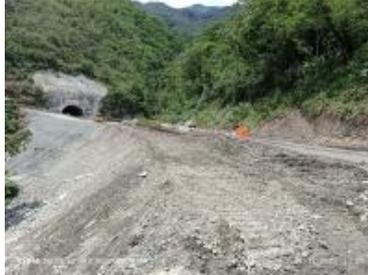
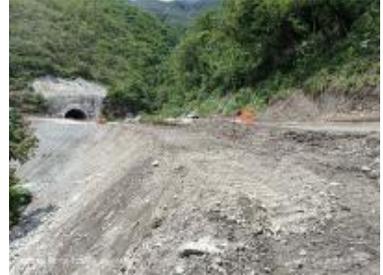
PROGRESIVA: KM6+080
CONFORMACIÓN DEL ACCESO DE ENTRADA AL TÚNEL,
INSPECCIÓN DE LAS ACTIVIDADES POR LA SUPERVISIÓN.

MO: 2 AUXILIARES TOPOGRAFÍA SUPERVISIÓN, 1 INGENIERO ASISTENTE DE OBRAS DE ARTE, 1 INGENIERO ASISTENTE DE CONTROL DE CALIDAD, 2 TÉCNICOS DE LABORATORIO, 1 CAPATAZ, 1 PERSONAL DE PISO, 5 OPERADORES.
EM: 1 EXCAVADORA SOBRE ORUGA, 1 RODILLO, 1 TRACTOR SOBRE ORUGA, 2 VOLQUETES, 1 ESTACIÓN TOTAL, HERRAMIENTAS MANUALES.

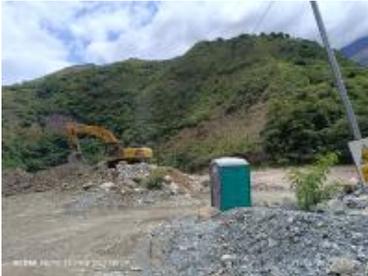
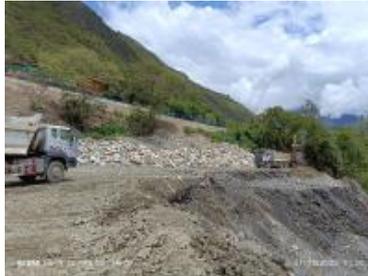
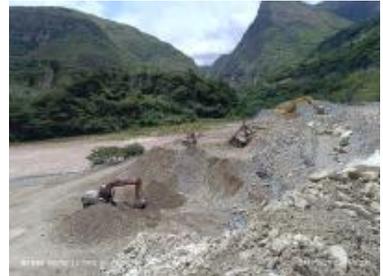
PROGRESIVA: KM 4+980
ELIMINACIÓN DE MATERIAL EXCAVADO PROVENIENTE DE LOS TRABAJOS EN TÚNEL.
ZARANDEO PARA MATERIAL DE RELLENO.
TRANSPORTE DE MATERIAL DE RELLENO PARA LA CONFORAMCIÓN DEL ACCESO DE ENTRADA AL TÚNEL.
TRANSPORTE DE AGREGADO FINO (CHANCADO) ACOPIADO, HACIA LA PLANTA DE CONCRETO.

MO: 1 PREVENCIÓNISTA (SSOMA), 1 CAPATAZ, 14 OPERADORES, 1 PERSONAL DE PISO, 1 VIGÍA O CONTROLADOR.
EM: 3 EXCAVADORAS SOBRE ORUGA, 9 VOLQUETES, 2 CARGADOR FRONTAL.

- Teniendo en cuenta las constantes precipitaciones pluviales (lluvias de moderada a alta intensidad) se recomienda prevenir la seguridad en el DME KM4+980.

- Se recomienda prevenir la seguridad en el DME KM4+980 teniendo en cuenta las constantes precipitaciones pluviales (lluvias de moderada a alta intensidad) y demás actividades al interior y exterior del Túnel.

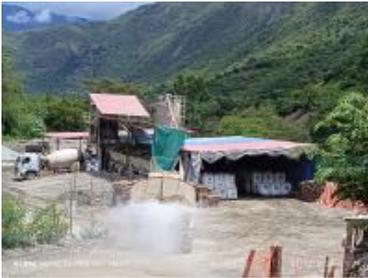
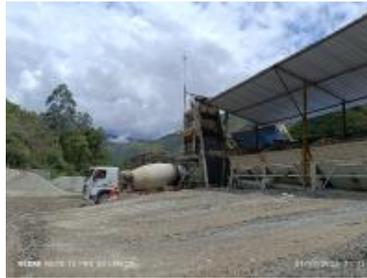
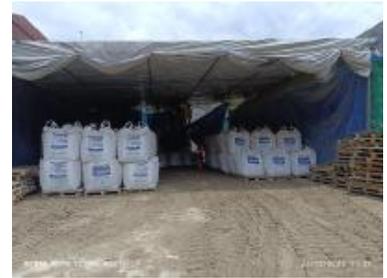
PLANTA DE CONCRETO: PRODUCCIÓN DE CONCRETO, PRODUCCIÓN DE SHOTCRETE PARA EL TÚNEL.

SE APRECIA QUE, LOS COLABORADORES QUE ESTAN DIRECTAMENTE EN CONTACTO CON LOS INSUMOS PARA LA MEZCLA DE CONCRETO Y SHOTCRETE, SIN RESPIRADORES (FULL FACE).

SE APRECIA ABASTECIMIENTO DE CEMENTO.

- Se recomienda al contratista continuar con la programación de las actividades en cumplimiento al cronograma actual aprobado. Se recomienda constante mantenimiento de sus equipos y maquinarias; por otra parte, recomienda al contratista hacer entrega de EPPs a los colaboradores en obra.

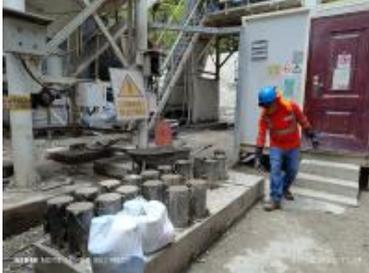
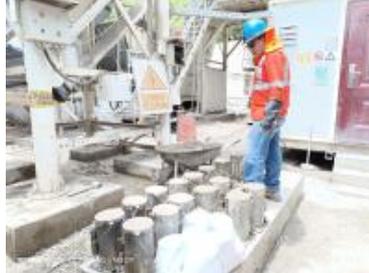
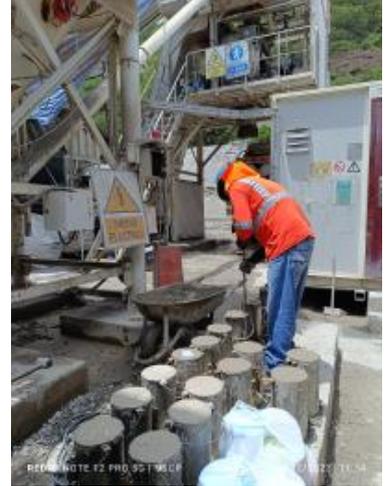
PROGRESIVA: KM4+980
PLANTA DE CONCRETO: CONTROL DE CALIDAD DE LA PRODUCCIÓN DE CONCRETO,
PRODUCCIÓN DE SHOTCRETE PARA EL TÚNEL.

MO: 1 AUXILIAR DE LABORATORIO DE CONTROL DE CALIDAD.
EM: 1 EQUIPO COMPLETO DE CONO DE ABRAMS PARA MEDIR EL SLUMP, BRIQUETAS PARA TOMA
DE MUESTRAS DEL CONCRETO, HERRAMIENTAS MANUALES.

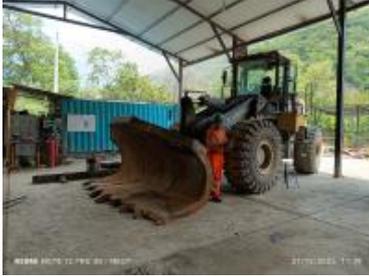
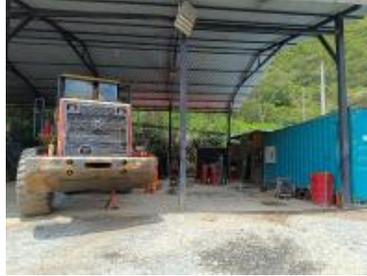
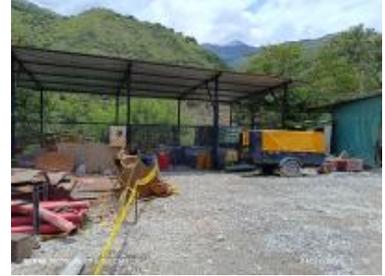
PROGRESIVA: KM4+980
PATIO DE MAQUINAS, TALLER MECÁNICO

SE APRECIA MANTENIMIENTO DE EQUIPOS.
MO: 2 MECÁNICOS, 3 AYUDANTES MECÁNICAS, 2 SOLDADORES
EM: 1 CARGADOR FRONTAL.

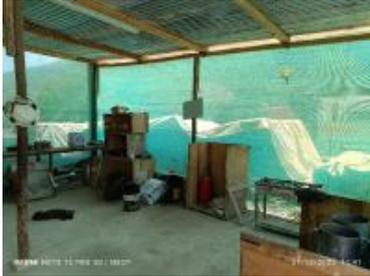
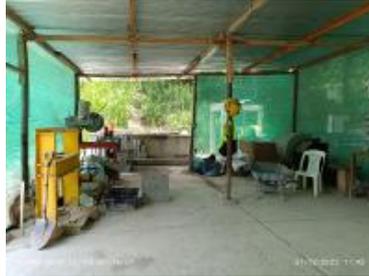
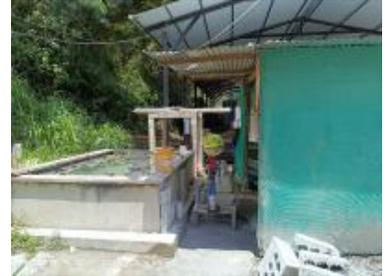
PROGRESIVA: KM 4+980
LABORATORIO DEL CONTRATISTA.

SE APRECIA LOS EQUIPOS DE MEZCLADORA DE COCRETO, EQUIPO DE DIAMANTINA, COCINAS, POZA PARA EL CURADO DE MUESTRAS DE CONCRETO Y SHOTCRETE.

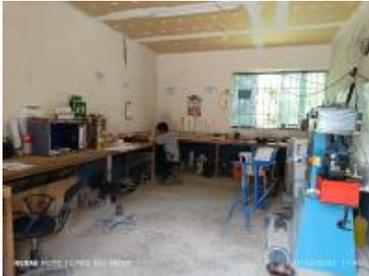
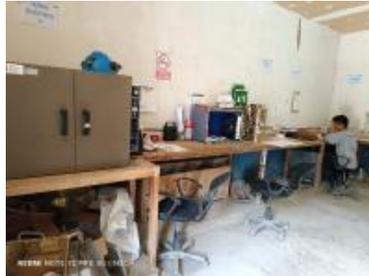
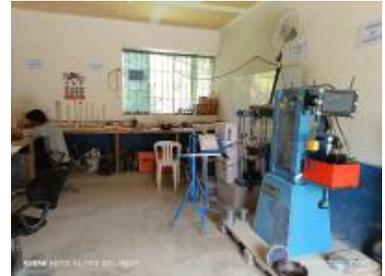
PROGRESIVA: KM 4+980
LABORATORIO DEL CONTRATISTA.

MO: 1 TÉCNICO DE LABORATORIO.
EM: 1 HORNO, MALLAS, 1 EQUIPO DE COMPRESIÓN, EQUIPOS DE DENSIDAD DE CAMPO, EQUIPO PARA ENSAYO DE LIMITE DE ATTBERGGER, BALANZAS, EQUIPO DE COMPACTACIÓN, EQUIPO EQUIVALENTE DE ARENA.

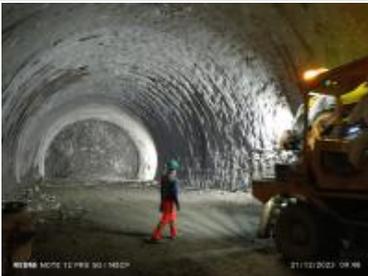
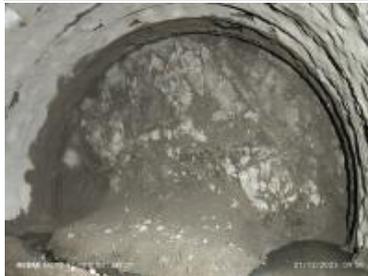
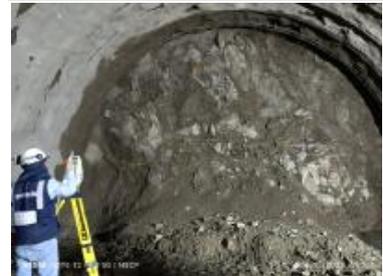
SE ONSERVA TRANSICIÓN DE ROCA TIPO V A ROCA TIPO IV.
 EXCAVACIÓN DE ROCA TIPO IV DE SALIDA HACIA BAHÍA DEL TÚNEL, ELIMINACIÓN DE ROCA TIPO IV, INSTALACIÓN DE PERNOS, CIMBRAS O CERCHAS PARA ROCA TIPO IV, LUEGO DE LA VERIFICACIÓN DE LAS ACTIVIDADES Y PREVIA LA AUTORIZACIÓN DE LA SUPERVISIÓN SE PROCEDE A REALIZAR EL LANZAMIENTO DE SHOTCRETE PARA REFUERZO DEL ÁREA EXCAVADA Y DE LA CIMBRA INSTALADA.
 MO: 1 ASISTENTE DE TOPOGRAFÍA Y 1 AUXILIAR DE LA SUPERVISIÓN, 1 PREVENCIÓNISTA (SSOMA), 1 CAPATAZ, 17 OPERADORES, 6 OPERARIOS, 4 OFICIALES, 1 TÉCNICO ELECTRICISTA, 1 MECÁNICO, 1 VIGÍA, 1 TOPOGRAFO, 1 AUXILIAR DE TOPOGRAFÍA, 1 AYUDANTE DE TOPOGRAFÍA.
 EM: 1 MARTILLO HIDRÁULICO (PICOTÓN), 1 JUMBO, 1 TELEHANDLER, 1 EQUIPO ROBOTIZADO PARA LANZAMIENTO DE SHOTCRETE, 4 MIXERES, HERRAMIENTAS MANUALES, 1 ESTACIÓN TOTAL ROBÓTICA, 1 EXCAVADORA SOBRE ORUGA, 2 CARGADORES FRONTALES, 5 VOLQUETES.

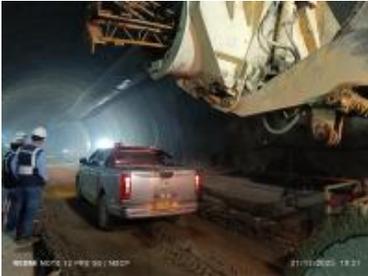
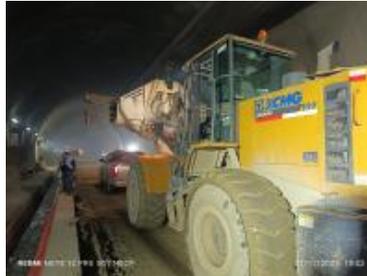
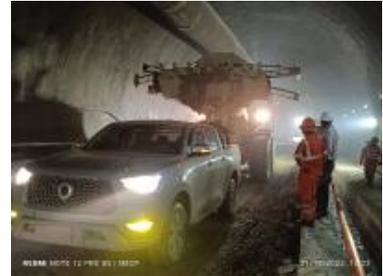
PROGRESIVA: KM7+330
ACCIDENTE EN OBRA.

A LAS 10:20 HORAS APROXIMADAMENTE, SE APRECIO UN IMPACTO ENTRE LA CAMIONETA DE LA SUPERVISIÓN (PLACA BXA-833) Y EQUIPO CARGADOR FRONTAL QUE TRANSPORTABA CIMBRAS HACIA EL PK7+713 (EN DIRECCIÓN DE BAHÍA HACIA SALIDA), OCACIONANDO DAÑOS LEVES EN LA CAPOTA DE LA CAMIONETA.

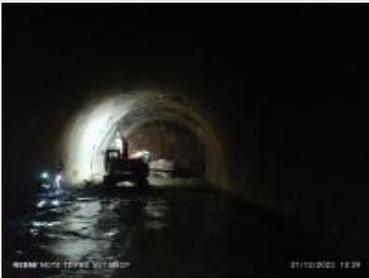
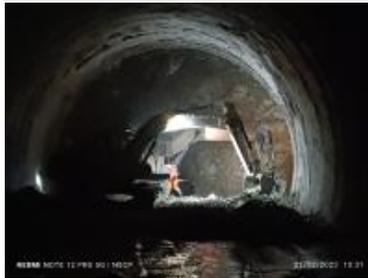
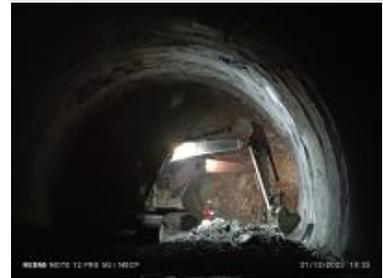
SE CONTINUA CON LA EJECUCIÓN DEL ADICIONAL N°10. SE APRECIA PROCESOS CONSTRUCTIVOS DE PERFORACIÓN, VOLADURA, EXCAVACIÓN DE ROCA TIPO IV EN BAHÍA HACIA PORTAL DE SALIDA DEL TÚNEL, ELIMINACIÓN DE ROCA TIPO IV, INSTALACIÓN DE PERNOS, CIMBRAS O CERCHAS PARA ROCA TIPO IV, LUEGO DE LA VERIFICACIÓN DE LAS ACTIVIDADES Y PREVIA LA AUTORIZACIÓN DE LA SUPERVISIÓN SE PROCEDE A REALIZAR EL LANZAMIENTO DE SHOTCRETE PARA REFUERZO DEL ÁREA EXCAVADA Y DE LA CIMBRA INSTALADA; ACTIVIDADES QUE SE VIENEN REALIZANDO EN LOS TURNOS DIURNO Y NOCTURNO.
 MO: 1 ASISTENTE DE TOPOGRAFÍA Y 1 AUXILIAR DE LA SUPERVISIÓN, 1 PREVENCIÓNISTA (SSOMA), 1 CAPATAZ, 18 OPERADORES, 6 OPERARIOS, 4 OFICIALES, 1 TÉCNICO ELECTRICISTA, 1 MECÁNICO, 1 VIGÍA, 1 TOPÓGRAFO, 1 AUXILIAR DE TOPOGRAFÍA, 1 AYUDANTE DE TOPOGRAFÍA.
 EM: 1 MARTILLO HIDRÁULICO (PICOTÓN), 1 JUMBO, 1 TELEHANDLER, 1 EQUIPO ROBOTIZADO PARA LANZAMIENTO DE SHOTCRETE, 4 MIXERES, HERRAMIENTAS MANUALES, 1 ESTACIÓN TOTAL ROBÓTICA, 1 EXCAVADORA SOBRE ORUGA, 2 CARGADORES FRONTALES, 6 VOLQUETES.

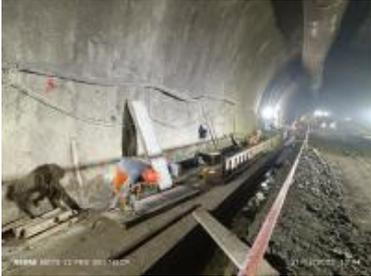
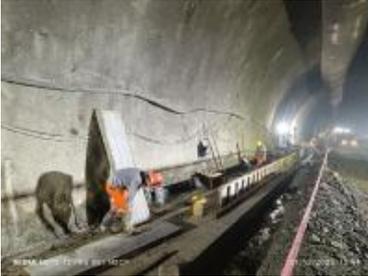
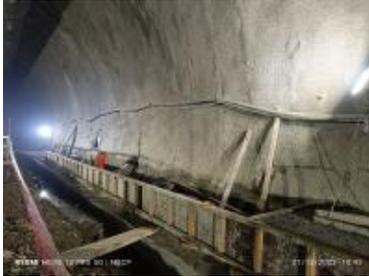
PROGRESIVA: KM7+374@KM7+420
ENCOFRADO DE ZAPATA DEL HASTIAL DERECHO DEL TÚNEL.

MO:1 OPERARIO, 2 OFICIALES.
EM: 1 AMOLADORA,1 HERRAMIENTAS MANUALES.

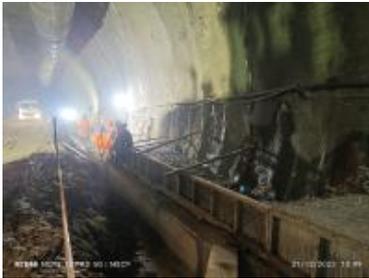
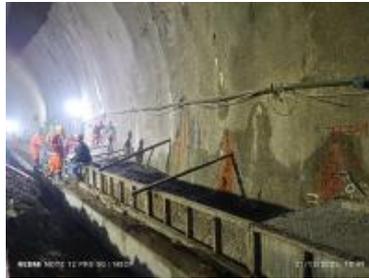
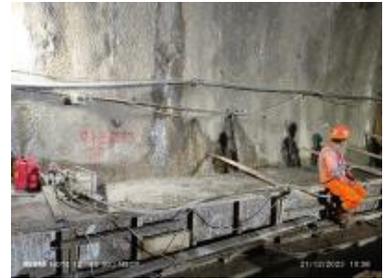
PROGRESIVA: KM7+349@7+360.73
VACIADO CON CONCRETO DE ZAPATA DEL HASTIAL DERECHO DEL TÚNEL

MO: 1 CAPATAZ, 2 OPERARIOS, 2 OFICIALES
EM: 1 VIBRADOR PARA CONCRETO, 2 MIXER, HERRAMIENTAS MANUALES.

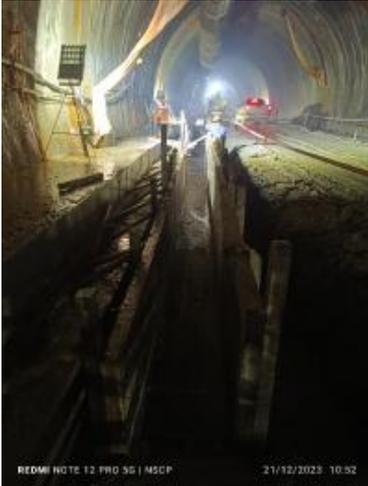
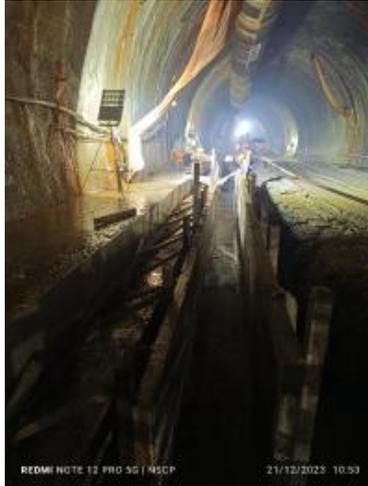
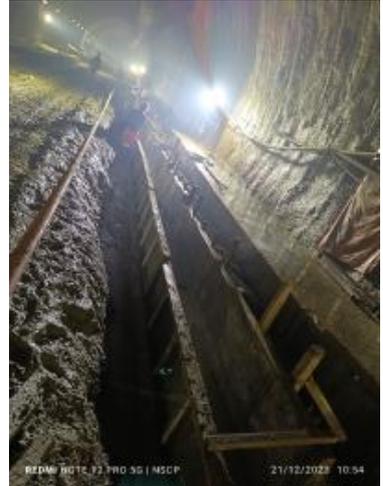
PROGRESIVA: KM7+280-KM7+300
ENCOFRADO RIEL DERECHO.

SE EJECUTA ENCOFRADO DE RIEL POR PROCESO CONSTRUCTIVO PARA EL TRANSPORTE DEL ENCOFRADO METÁLICO Y CARRO ENCOFRADOR DEL REVESTIMIENTO, A COSTO DEL CONTRATISTA.
MO: 1 OPERARIO, 2 OFICIALES.
EM: 1 AMOLADORA, 1 TALADRO, HERRAMIENTAS MANUALES.
