BITACORA ELECTRÓNICA DE OBRA

NUMERO DE INFORME No. 062-2023
 CONTRATO DE OBRA: No. 103-2019-MTC/ 20 de fecha 24/09/2019
 EMPRESA CONTRATISTA: CHINA ROAD AND BRIDGE CORPORATION SUCURSAL PERU
 OBRA: SALDO DE OBRA: "MEJORAMIENTO, REHABILITACIÓN Y CONSERVACIÓN POR NIVELES DE SERVICIO Y OPERACIÓN DEL CORREDOR VIAL, LIMA – CANTA – HUAYLLAY –DV. COCHAMARCA – EMP.PE 3N" (SALDO DE OBRAS INICIALES (OI) TRAMO 2 CANTA - HUALLAY LONGITUD: 95.2 KMS.
 MONTO DE OBRAS INICIALES : 338,725,656.80
 SUPERVISOR: CONSORCIO CESEL - CAL Y MAYOR
 CONTRATO DE CONSULTORIA DE OBRA N° 077-2014-MTC/20) ADENDA No. 4 DE FECHA,24-09-2019 LA OBRA ACTUALMENTE ESTA EN ACTIVIDAD ,
 VISITA DE SEGUIMIENTO Y MONITOREO A LAS OFICINAS DE LA SUPERVISION
 VISITA DE SEGUIMIENTO Y MONITOREO AL TRAMO 2 (OBRAS INICIALES): DESDE KM. 0+000 AL KM 95+500 (HUALLAY).

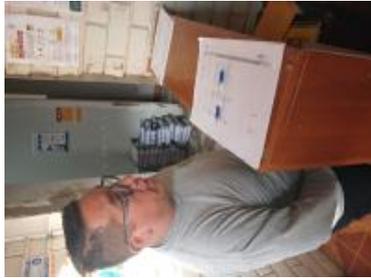
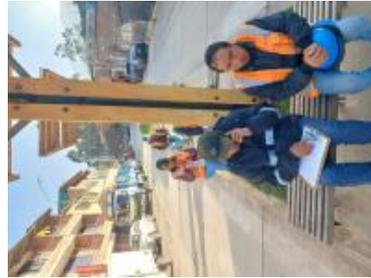
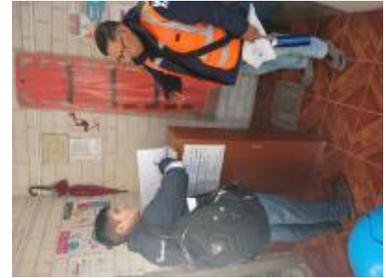
POBLADO DE CANTA
VISITA DE SEGUIMIENTO Y MONITOREO A LAS OFICINAS DE LA SUPERVISION: VERIFICACION DE RECURSOS

En el poblado de Canta se verifica la asistencia del personal de supervisión, donde el personal día a día firma su asistencia en las oficinas de la Supervisión, se busco el cuaderno de obra y esta en manos de la Contratista, no se logro acceso al mismo.

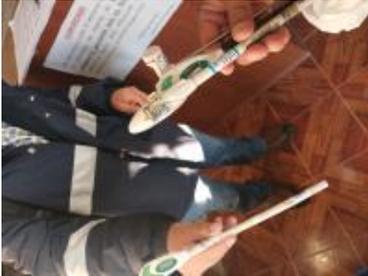
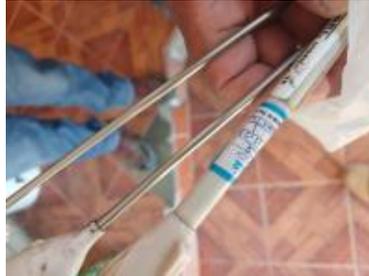
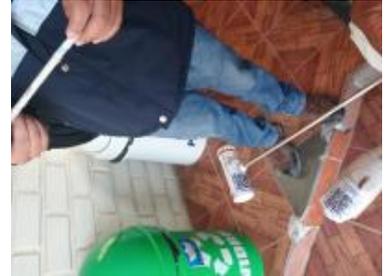
POBLADO DE CANTA VISITA DE SEGUIMIENTO Y MONITOREO A LAS OFICINAS DE LA SUPERVISION: VERIFICACION DE RECURSOS (TERMOMETROS CALIBRADOS)

En el poblado de Canta se verifica la asistencia del personal de supervisión, donde el personal día a día firma su asistencia en las oficinas de la Supervisión, se busco el cuaderno de obra y esta en manos de la Contratista, no se logro acceso al mismo. Se verifico la calibración de térmómetros del laboratorio, que han sido calibrados en Lima.

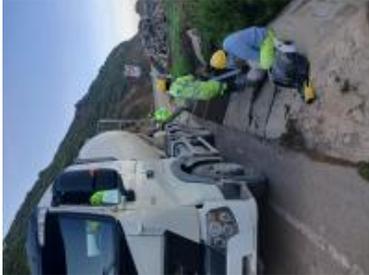
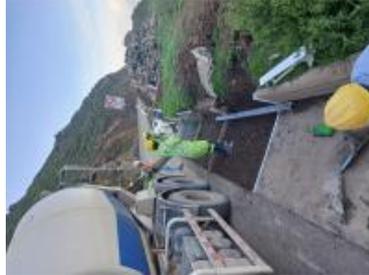
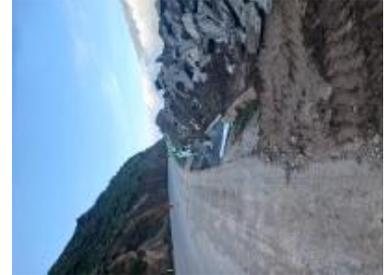
PROGRESIVA KM. 10+280

VISITA DE SEGUIMIENTO Y MONITOREO AL TRAMO 2 (OBRAS INICIALES) : REPOSICION DE CUNETAS TRIANGULARES TIPO 1 REVESTIDAS DE CONCRETO

En la progresiva Km, 10+280 se realiza la reposición de cunetas triangulares tipo 1 en el margen izquierdo de la vía, se utiliza un camion mixer y herramientas menores, Trabajan 1 capataz, y 12 oficiales. Se observa que el material demolido de las cunetas dañadas del margen derecho e izquierdo, se han colocado en el lado izquierdo de la vía

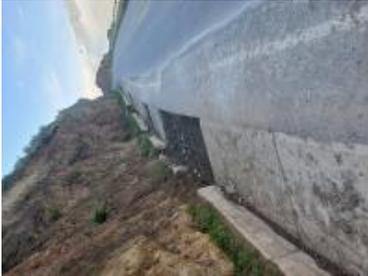
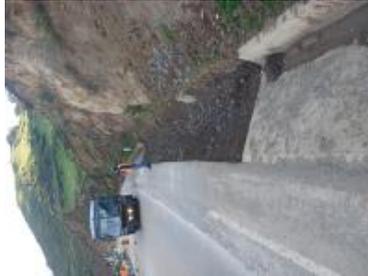
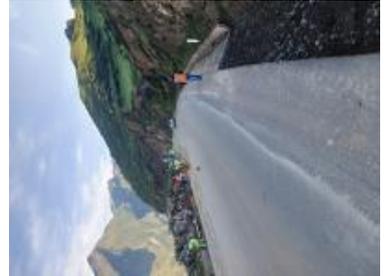
PROGRESIVAS KM. 10+170 a KM. 10+260

VISITA DE SEGUIMIENTO Y MONITOREO AL TRAMO 2 (OBRAS INICIALES) : DEMOLICION DE CUNETAS TRIANGULARES TIPO 1 REVESTIDAS DE CONCRETO EXISTENTES

En las progresivas Km, 10+170 al Km. 10+ 260 se ha realizado la demolición de cunetas triangulares tipo 1 existentes en el margen derecho de la vía, se utilizó una retroexcavadora y herramientas menores, Trabajaron 1 capataz, 1 operador de retroexcavadora, 4 obreros y 2 vigías. Se observa que el material demolido de las cunetas dañadas del margen derecho, se han colocado en el lado izquierdo de la via

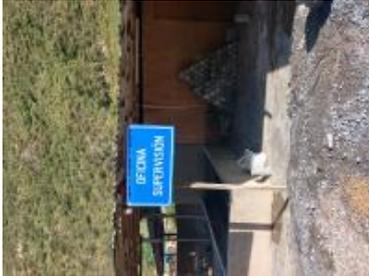
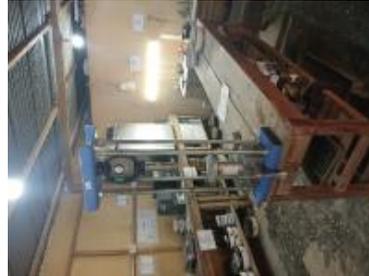
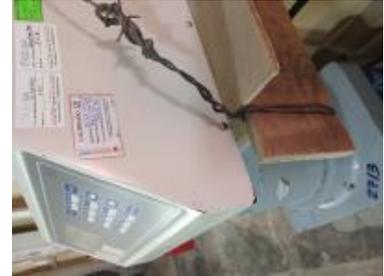
PROGRESIVA KM. 21+700
VISITA DE SEGUIMIENTO Y MONITOREO EN EL TRAMO 2 (OBRAS INICIALES): VISITA AL
LABORATORIO DE LA SUPERVISION

En la progresiva Km. 21+700 se realiza visita de seguimiento y monitoreo al tramo 2 (obras iniciales), donde se visita al laboratorio de la Supervisión, donde se ha verificado la calibración de todos los equipos de laboratorio desde el día 29-11-2023 , Actualmente solo hay un jefe de laboratorio y un técnico laborando por la supervisión.

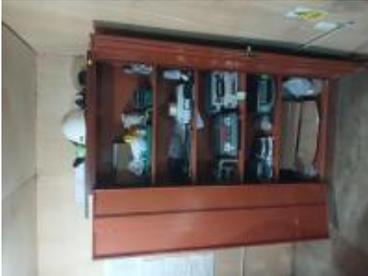
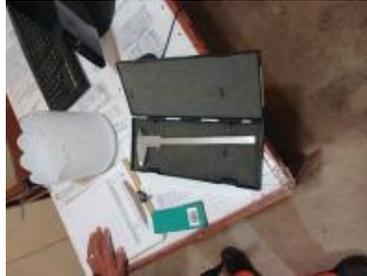
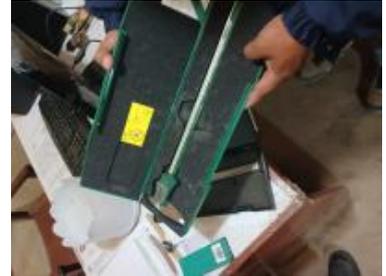
PROGRESIVA KM. 21+700

VISITA DE SEGUIMIENTO Y MONITOREO EN EL TRAMO 2 (OBRAS INICIALES): VISITA AL LABORATORIO DE LA SUPERVISION (POBLADO DE CULLHUAY)

En la progresiva Km. 21+700 se realiza visita de seguimiento y monitoreo al tramo 2 (obras iniciales), donde se visita al laboratorio de la Supervisión ubicado en la entrada al poblado de Cullhuay, donde se ha verificado la calibración de todos los equipos de laboratorio desde el día 29-11-2023 , Actualmente solo hay un jefe de laboratorio y un técnico laborando por la supervisión.

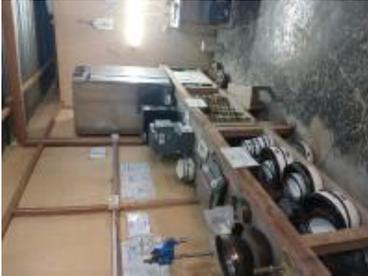
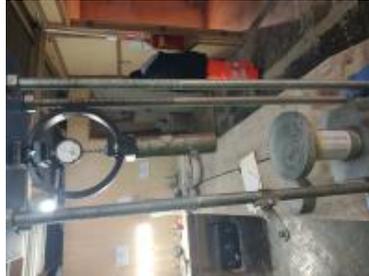
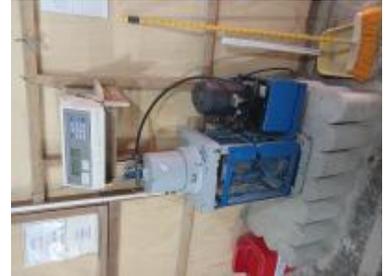
PROGRESIVA KM. 21+700
VISITA DE SEGUIMIENTO Y MONITOREO EN EL TRAMO 2 (OBRAS INICIALES): EQUIPOS DE LABORATORIO DE LA SUPERVISION CALIBRADOS (POBLADO DE CULLHUAY)

En la progresiva Km. 21+700 se realiza visita de seguimiento y monitoreo al tramo 2 (obras iniciales), donde se visita al laboratorio de la Supervisión ubicado en la entrada al poblado de Cullhuay, donde se ha verificado la calibración de todos los equipos de laboratorio desde el día 29-11-2023. TODOS ESTAN VIGENTES

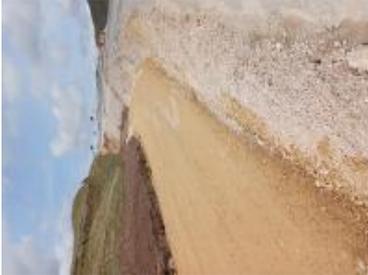
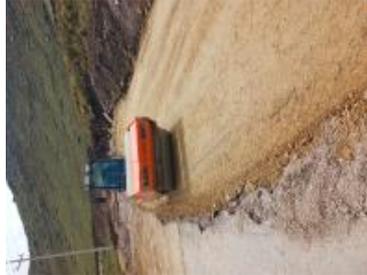
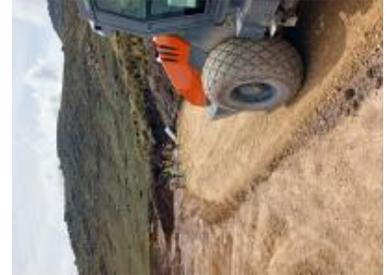
PROGRESIVA KM. 93+636

VISITA DE SEGUIMIENTO Y MONITOREO AL TRAMO 2 (OBRAS INICIALES): ACCESO A LA VARIANTE LONG. 140m (PROGRESIVA KM. 0+000 AL KM. 0+060)

En la progresiva KM. 93+636 se ubica en el margen derecho de la vía principal el acceso a la Variante Huallay de 140 m de longitud, se realiza la construcción de banquetta de relleno, se ha utilizado una motoniveladora, una excavadora de oruga y actualmente se encuentra trabajando una compactadora de rodillo, en el sitio trabajan 1 capataz, 1 operador y 2 obreros, esta actividad es el Adicional No. 11 ya aprobado.

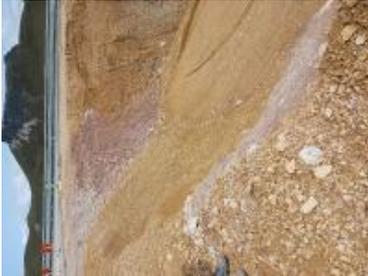
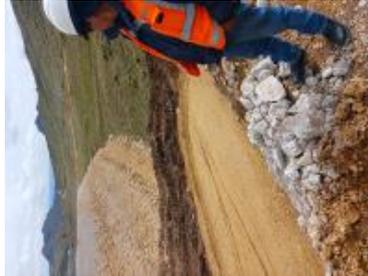
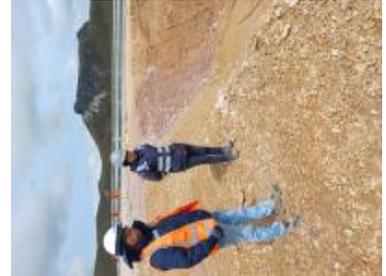
PROGRESIVA KM. 93+636

VISITA DE SEGUIMIENTO Y MONITOREO AL TRAMO 2 (OBRAS INICIALES): ACCESO A LA VARIANTE
LONG. 140m (PROGRESIVA KM. 0+000 AL KM. 0+020) LADO IZQUIERDO

En la progresiva KM. 93+636 se ubica en el margen derecho de la vía principal el acceso a la Variante Hualay de 140 m de longitud, se realiza la construcción de 20 m. de banqueteta de relleno en el lado izquierdo del acceso, se ha utilizado una motoniveladora, una excavadora de oruga y compactadora de rodillo, esta actividad es el Adicional No. 11 ya aprobado.

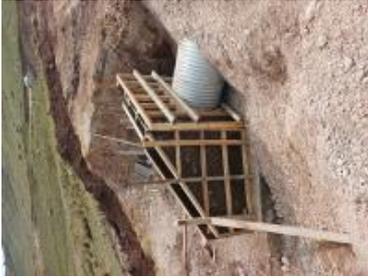
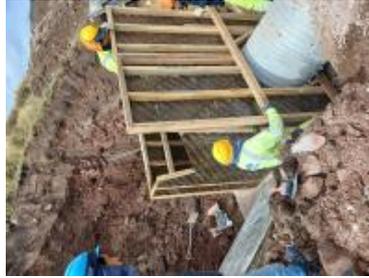
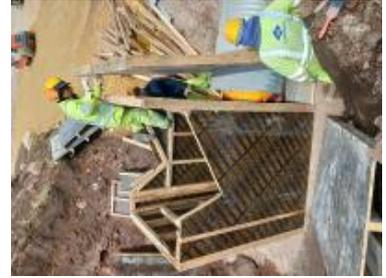
PROGRESIVA KM. 93+636

VISITA DE SEGUIMIENTO Y MONITOREO AL TRAMO 2 (OBRAS INICIALES): ACCESO A LA VARIANTE LONG. 140m (ALCANTARILLA TMC PROGRESIVA KM. 0+070)

En la progresiva KM. 93+636 se ubica en el margen derecho de la vía principal el acceso a la Variante Huallay de 140 m de longitud, se ha colocado una alcantarilla TMC en la progresiva Km. 0+070 del acceso donde actualmente se realiza el encofrado de los cabezales de la alcantarilla TMC, se utiliza herramientas menores, trabajan 1 capataz, 4 obreros, esta actividad es el Adicional No. 11 ya aprobado.

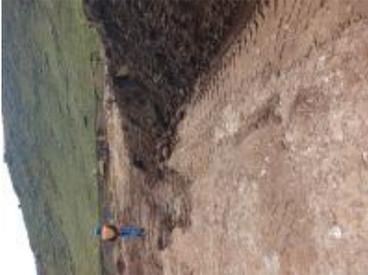
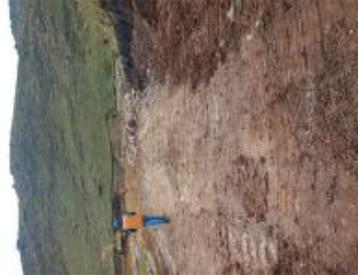
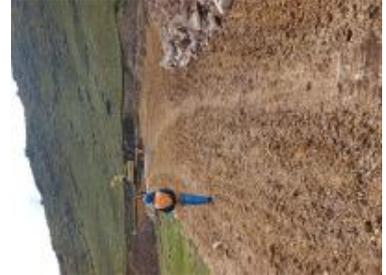
PROGRESIVA KM. 93+636

VISITA DE SEGUIMIENTO Y MONITOREO AL TRAMO 2 (OBRAS INICIALES): ACCESO A LA VARIANTE LONG. 140m (PROGRESIVA KM. 0+000 AL KM. 0+140)

En la progresiva KM. 93+636 se ubica en el margen derecho de la vía principal el acceso a la Variante Huallay de 140 m de longitud, se realiza la construcción de relleno hasta la progresiva Km. 0+160 , donde el Contratista ha extendido 20 metros mas, el cual lo realizara a su costo, se utiliza en el sitio una excavadora de oruga, en el sitio trabajan 1 capataz, 1 operador y 2 obreros, En el sitio tambien se ubica una alcantarilla TMC existente, donde el contratista se ha comprometido ha extenderla para el pase del agua.

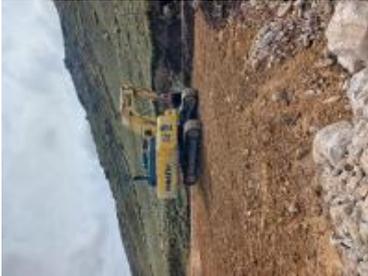
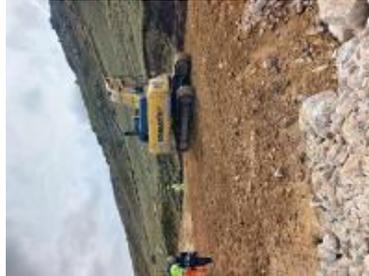
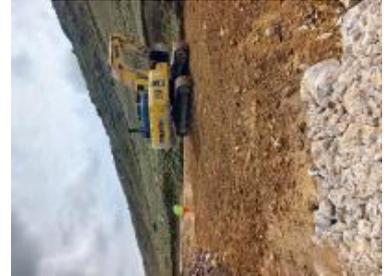
PROGRESIVA KM. 93+636

VISITA DE SEGUIMIENTO Y MONITOREO AL TRAMO 2 (OBRAS INICIALES): ACCESO A LA VARIANTE
LONG. 140m (PROGRESIVA KM. 0+000 AL KM. 0+140)

En la progresiva KM. 93+636 se ubica en el margen derecho de la vía principal el acceso a la Variante Huallay de 140 m de longitud, se realiza la construcción de relleno, se utiliza una excavadora de oruga, en el sitio trabajan 1 capataz, 1 operador y 2 obreros, esta actividad es el Adicional No. 11 ya aprobado. Este acceso se extendera 20 metros mas.

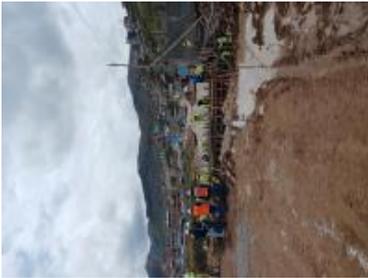
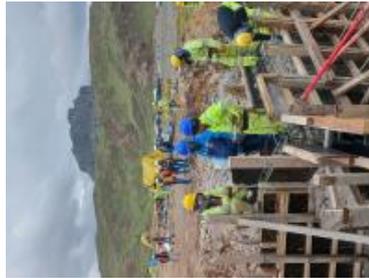
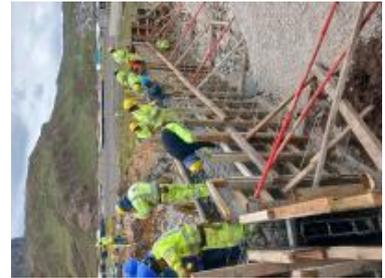
PROGRESIVA KM. 95+405
VISITA DE SEGUIMIENTO Y MONITOREO AL TRAMO 2 (OBRAS INICIALES) : CONSTRUCCION DE
ALCANTARILLA MARCO DE 1X1 EN HUALLAY
CODIGO 600 OBRAS DE DRENAJE
PARTIDA 612.A : ENCOFRADO Y DEENCOFRADO
PARTIDA 615,A : ACERO DE REFUERZO

En la progresiva KM. 95+405 se continua con la construcción de alcantarilla marco de 1x1 donde ya se ha realizado la excavación y colocación del solado y base de concreto, se realiza el encofrado y la colocación del acero de refuerzo del cuerpo y techo, trabajan 1 capataz, 8 oficiales , La supervisión revisa las labores en ejecución . hoy se tiene planificado el vaciado del cuerpo y techo de la alcantarilla marco. Están presentes el jefe de supervisión y residente, especialistas y técnicos de la supervisión y contratista.

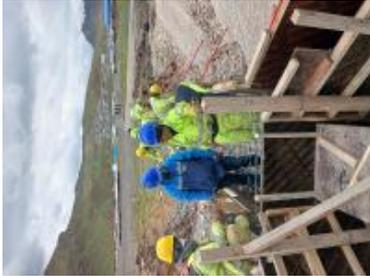
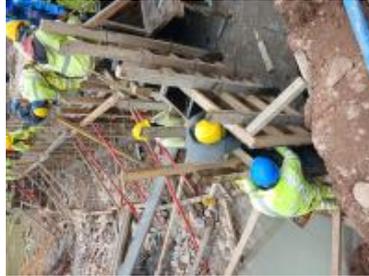
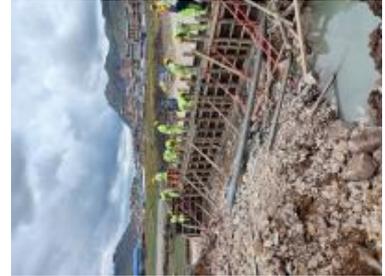
PROGRESIVA KM. 95+405
VISITA DE SEGUIMIENTO Y MONITOREO AL TRAMO 2 (OBRAS INICIALES) : COLOCACION DE ACERO Y ENCOFRADO PARA CONSTRUCCION DE ALCANTARILLA MARCO DE 1X1 EN HUALLAY CODIGO 600 OBRAS DE DRENAJE
PARTIDA 612.A : ENCOFRADO Y DESENCOFRADO
PARTIDA 615,A : ACERO DE REFUERZO

En la progresiva KM. 95+405 se continua con la construcción de alcantarilla marco de 1x1 donde ya se ha realizado la excavación y colocación del solado y base de concreto, se realiza el encofrado y la colocación del acero de refuerzo del cuerpo y techo, trabajan 1 capataz, 8 oficiales , La supervisión revisa las labores en ejecución . hoy se tiene planificado el vaciado del cuerpo y techo de la alcantarilla marco. Están presentes el jefe de supervisión y residente, especialistas y técnicos de la supervisión y contratista.
