BITACORA ELECTRÓNICA DE OBRA

Confirma Bitacora:	Nro Informe:	Fecha Informe:	Nombre De La Obra:	Personal Encargado:
Si	N ^o 014-2023-MTC/20.9/MJQY	21-12-2023	HUANUCO - LA UNION - HUALLANCA, TR 1	MICHAEL JESUS QUISPE YAURI.

OBRA: MEJORAMIENTO, CONSERVACIÓN POR NIVELES DE SERVICIO Y OPERACIÓN DEL CORREDOR VIAL: HUANUCO – LA UNIÓN – HUALLANCA – DV. ANTAMINA/ EMP. PE-3N (TINGO CHICO) – NUEVAS FLORES – LLATA – ANTAMINA.

(HUÁNUCO - PUNTO UNIÓN) KM 00+000 AL KM 52+920 DEL TRAMO I:

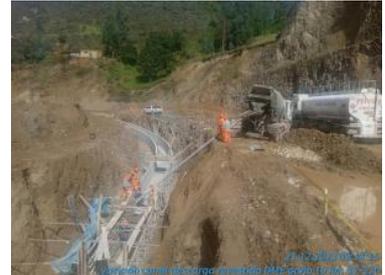
PROGRESIVA: KM 33+220

CONSTRUCCIÓN DE CANAL

CONSTRUCCIÓN DE CANAL DE CONCRETO ARMADO

CONCRETO F´C = 210 KM/CM2

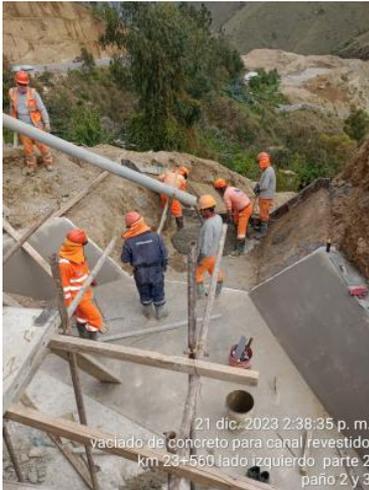
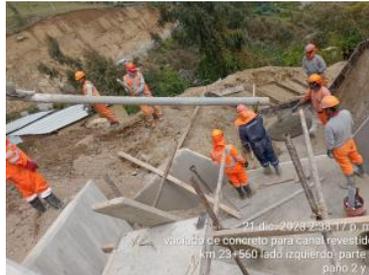
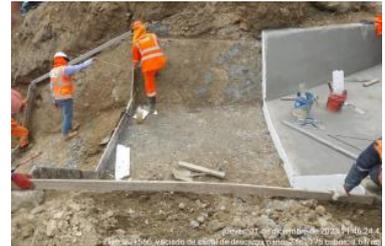
- PROGRESIVA: KM 23+560
- CONSTRUCCIÓN DE CANAL
- COLOCACIÓN DE CONCRETO PARA CANAL REVESTIDO
- CONSTRUCCIÓN DE CANAL DE CONCRETO ARMADO
- CONCRETO F´C = 210 KM/CM2

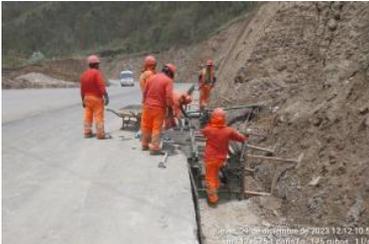
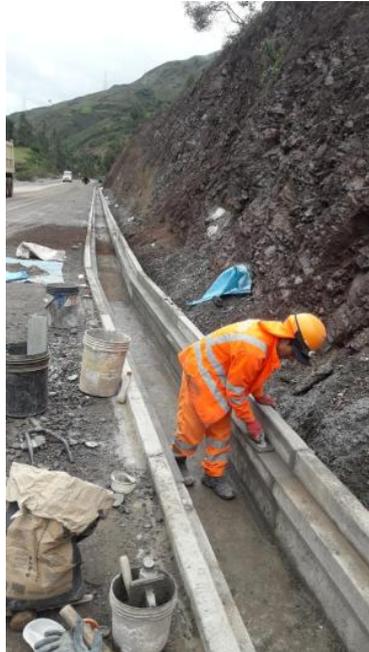
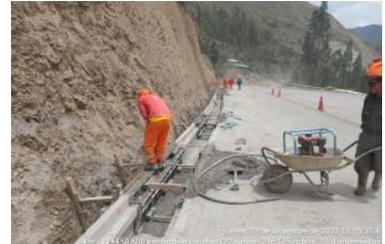
PROGRESIVA: KM 17+575, KM 17+450

CUNETAS RECTANGULARES

CONSTRUCCIÓN DE CUNETAS

VACIADO DE CONCRETO FC 175 KG/CM2 EN PAÑOS INTERMEDIOS DE CUNETA RECTANGULAR

EXCAVACIÓN DE ZANJA DEL TERRENO NATURAL CON MAQUINARIA RETROEXCAVADORA

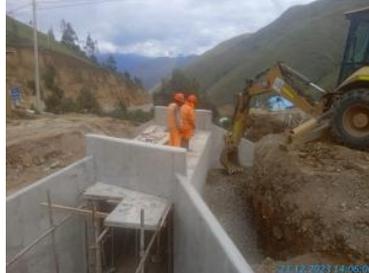
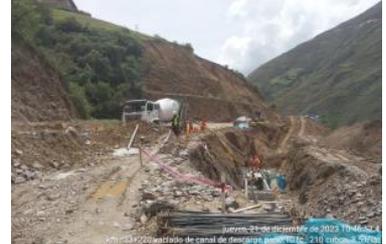
PROGRESIVA: KM 23+560

RELLENO DE MUROS

RELLENO DE MATERIAL ESTRUCTURAL POR CAPAS

RELLENO DE MATERIAL ESTRUCTURAL DE CANTERA

EL ENSAYO DE DENSIDAD DE CAMPO (CONO DE ARENA) MURO DE CONTENCIÓN

COLOCACIÓN DE RELLENO COMPACTADO POR CAPAS CADA 0.20 M EN LADO DERECHO DE LA VÍA, VERIFICADO POR TOPOGRAFÍA Y LABORATORIO DE SUELOS DE SUPERVISIÓN

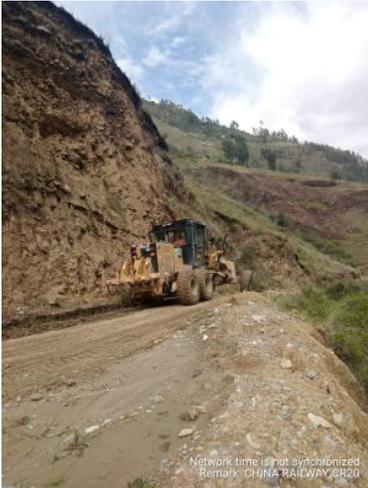
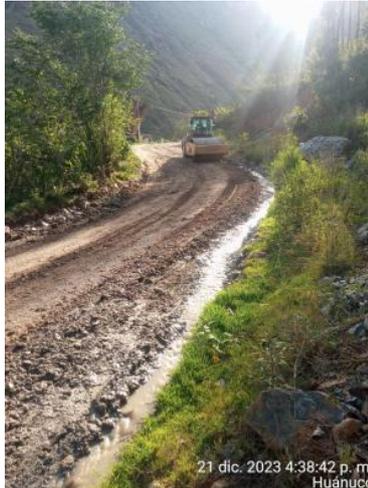
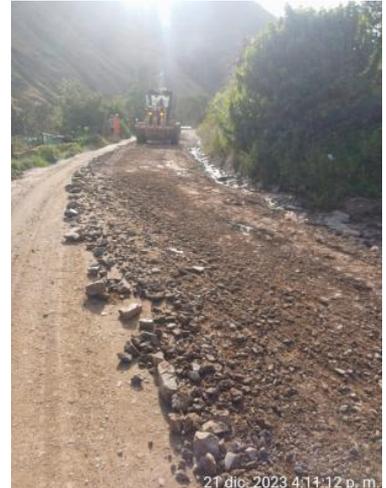
PROGRESIVA: KM 24+000, KM 25+000

MANTENIMIENTO DE LA VIA:

LIMPIEZA Y MEJORAMIENTO DE LA VIA CON MAQUINARIA

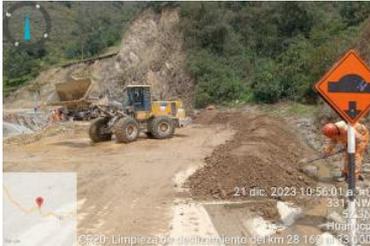
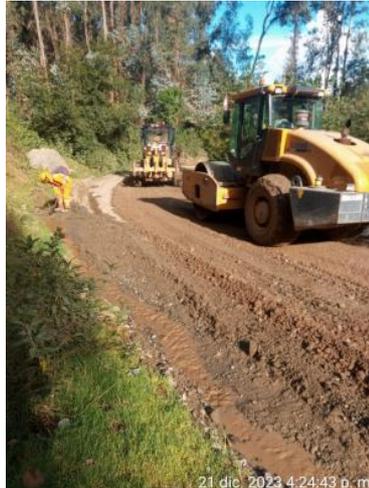
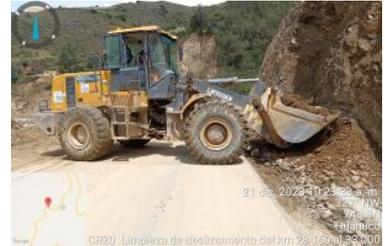
PROGRESIVA: KM 28+160, KM 33+000

MANTENIMIENTO DE LA VIA:

LIMPIEZA Y MEJORAMIENTO DE LA VIA CON MAQUINARIA

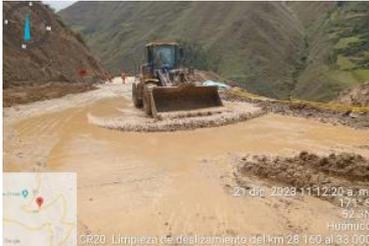
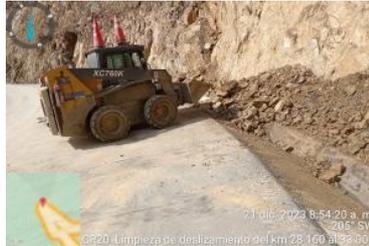
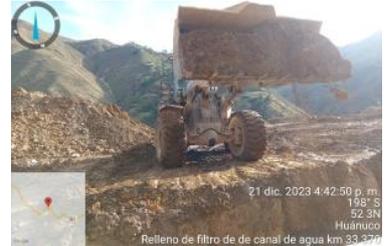
PROGRESIVA: KM 28+160, KM 33+000

MANTENIMIENTO DE LA VIA:

LIMPIEZA Y MEJORAMIENTO DE LA VIA CON MAQUINARIA
