BITACORA ELECTRÓNICA DE OBRA

Asunto:
 OBRA: MEJORAMIENTO, CONSERVACIÓN POR NIVELES DE SERVICIO Y OPERACIÓN DEL CORREDOR VIAL: HUÁNUCO – LA UNIÓN – HUALLANCA DV. ANTAMINA / EMP. PE-3N (TINGO CHICO) – NUEVAS FLORES – LLATA – ANTAMINA, TRAMO III DEL KM. 102+819 AL KM. 150+421
 CONTRATISTA: CHINA RAILWAY 20 BUREAU GROUP CORPORATION
 CONTRATO DE OBRA: N° 127-2018-MTC/20
 MONTO DEL CONTRATO TOTAL: S/ 1,241'495,685.46 INC. IGV
 MONTO OI -3: S/ 344'313,944.61 INC. IGV
 SUPERVISOR: CONSORCIO SUPERVISOR LOUIS BERGER – HOB
 CONTRATO DE SERVICIOS DE CONSULTORÍA: N° 144-2018-MTC/20.2
 MONTO DEL CONTRATO TOTAL: S/ 123'625,905.13 INC. IGV
 MONTO OI -3: S/ 27'572,427.15 INC. IGV

Panel Fotográfico de la Bitacora de Obras

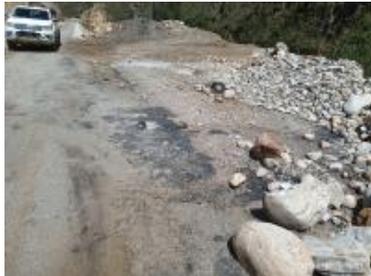
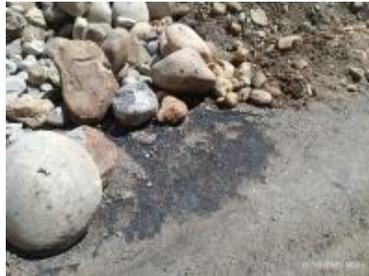
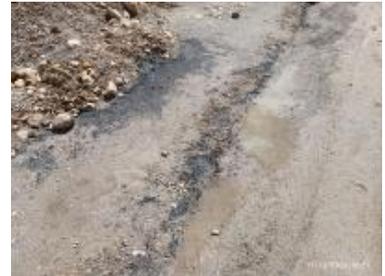
Progresiva: km 138+570 aproximadamente
CONTAMINACIÓN AMBIENTAL DEL SUELO

Crítico

A los alrededores del sector km 138+570 aproximadamente, se verifica que la contaminación ambiental del suelo, debido a material químico realizado el día 30.11.2023 continúa cubriendo el terreno natural.

Se recomienda remitir los Paneles Fotográficos N° 1 y N° 2 al especialista en medio ambiente de la DO de PVN a fin de su evaluación y opinión, de corresponder pudieran proponer las acciones correctivas en el marco del Contrato de Obra n° 127-2018-MTC/20 y Contrato de Servicios de Consultoría n° 144-2018-MTC/20.2 y normativa aplicable.

Al respecto, se ha solicitado de forma reiterada a la Supervisión de Obra las acciones correctivas inmediatas en cumplimiento de sus obligaciones contractuales. No obstante, se recomienda a través de su despacho las acciones correctivas que viera por conveniente.

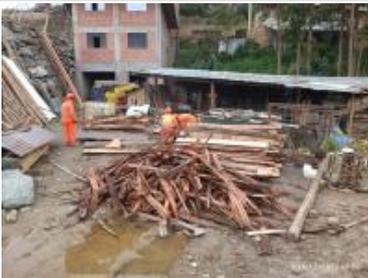
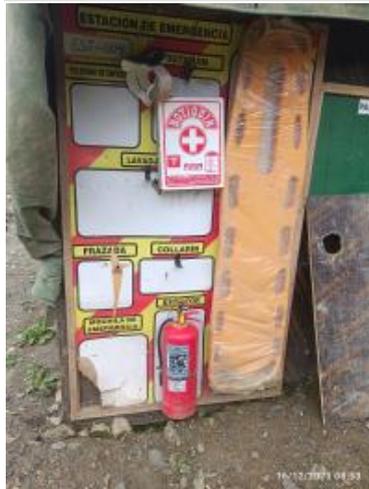
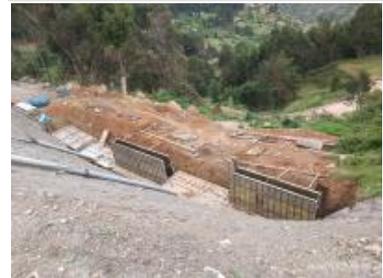
Progresiva: km 113+560
DME – EMERGENCIA 3
500DRENAJE
503.IEncofrado y Desencofrado

Leve

Personal aproximado verificado en el frente de trabajo: 1 Capataz, 2 Oficial y 1 Peón
Equipos aproximados verificados en el frente de trabajo: Ninguno

- Personal de obra mayormente usa EPP´s.
- Cuenta con agua para consumo humano, sin embargo, el contenedor del agua no contiene ninguna anotación (etiqueta, rotulo, inscripción, u otros) respecto a las especificaciones y/o características del producto.
- Cuenta con baño químico
- Cuenta con depósitos para la disposición de residuos.
- Cuenta con carpa con mesas y bancas.
- La estación de emergencia cuenta con botiquín de primeros auxilios, camilla y collarín. El extintor contra incendios presenta fecha vencida de recarga (noviembre del 2023).
- El lavado de las portacomidas es realizado por parte de cada trabajador en campo
- Personal de obra lleno el ATS para las actividades en proceso, sin embargo, este no cuenta con la rúbrica del área de SSO.

- El área únicamente cuenta con una señalética de prohibición de ingreso a personal no autorizadas.
- El área no se encuentra delimitada.

Se recomienda remitir los Paneles Fotográficos N° 2, N° 3 y N° 5 al especialista en SSO de la DO de PVN a fin de la evaluación y opinión, de corresponder pudieran proponer las acciones correctivas en el marco del Contrato de Obra n° 127-2018-MTC/20 y Contrato de Servicios de Consultoría n° 144-2018-MTC/20.2 y normativa aplicable.

Actividades verificadas por personal profesional, técnico y auxiliar del Contratista y la Supervisión de Obra. Se sugirió a la Supervisión de Obra el control adecuado de los procesos constructivos descritos en el expediente técnico y los contratos de obra y consultoría, además del cumplimiento de la normativa aplicable en SST y Medio Ambiente en el marco de sus obligaciones contractuales, a fin de garantizar la calidad y durabilidad de la obra. Así como la protección de la vida y el medio ambiente.

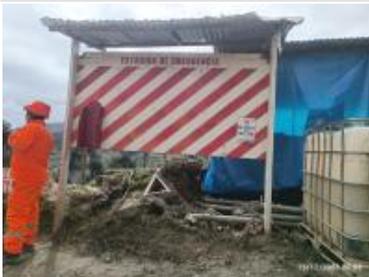
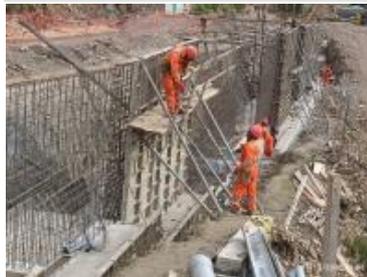
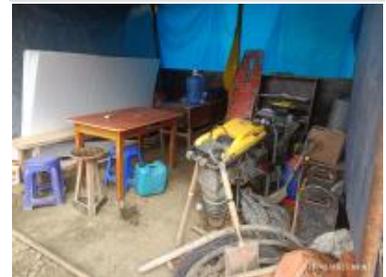
Progresiva: km 113+127.06 al km 113+196.22
 Muro de sostenimiento
 500 DRENAJE
 503.I Encofrado y Desencofrado
 504.A Acero de Refuerzo

Moderado

Personal aproximado verificado en el frente de trabajo: 1 Encargado, 3 Operarios y 4 Oficial
 Equipos aproximados verificados en el frente de trabajo: Ninguno

- Personal de obra mayormente usa EPP's
- Cuenta con agua para consumo humano, sin embargo, el contenedor del agua no contiene ninguna anotación (etiqueta, rotulo, inscripción, u otros) respecto a las especificaciones y/o características del producto.

- Cuenta con baño un químico
- Cuenta con depósitos para la disposición de residuos.
- Cuenta con carpa con mesas y bancas, sin embargo, estas se encuentran conjuntamente con equipos menores y algunos materiales como removedores de oxido.

- La estación de emergencia se encuentra vacía.
- No cuenta con lava ojos.
- El lavado de las portacomidas es realizado por parte de cada trabajador en campo

- Como parte de los trabajos preventivos a fin de evitar que se derrumbe el talud, en el sector inestable se ha realizado un pañeteo de concreto.
- El personal que trabaja en altura cuenta con el permiso de trabajo en altura.

- Cuenta con accesos al frente de trabajo.
- La altura de excavación es de aproximadamente 10m, realizados con un solo talud.
- Parte del personal de obra lleno el ATS para las actividades en proceso.

- Los andamios están fijados a la formaleta de encofrado con soportes de madera, no cuentan con accesos.
- El área de trabajo se encuentra parcialmente señalizada.

- No se cuenta con controlador vial.

Es preciso indicar, que en el frente de trabajo se viene laborando hace aproximadamente dos (2) semanas, sin embargo, las anotaciones descritas son semejantes todas las semanas.

Actividades verificadas por personal profesional, técnico y auxiliar del Contratista y la Supervisión de Obra. Se sugirió a la Supervisión de Obra el control adecuado de los procesos constructivos descritos en el expediente técnico y los contratos de obra y consultoría, además del cumplimiento de la normativa aplicable en SST y Medio Ambiente en el marco de sus obligaciones contractuales, a fin de garantizar la calidad y durabilidad de la obra. Así como la protección de la vida y el medio ambiente.

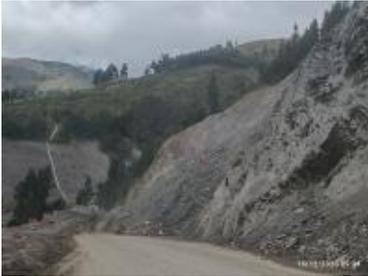
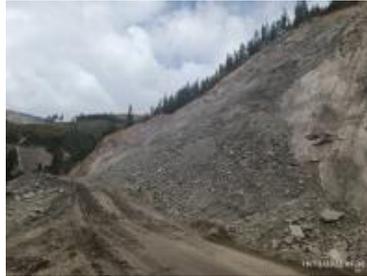
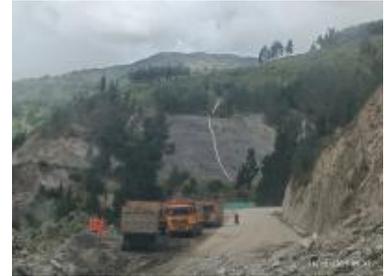
Progresiva: km 103+630 al km 103+690

Personal aproximado verificado en el frente de trabajo: 1 Personal de Piso

Equipos aproximados verificados en el frente de trabajo: 4 Volquetes con sus respectivos operadores

Durante la inspección física se verifica que las actividades relacionadas a movimiento de tierras en el sector km 103+630 al km 103+690 aproximadamente, se encuentran suspendidas, tomándose conocimiento que ello se debería a la falta de equipos de carguío.

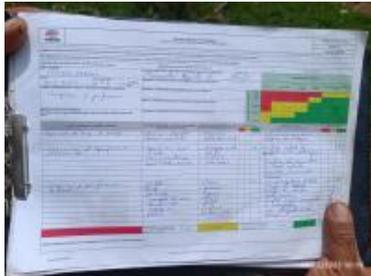
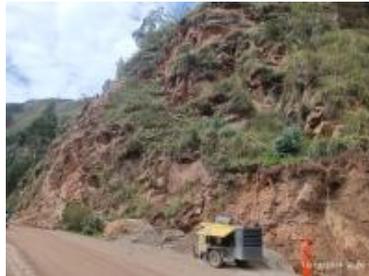
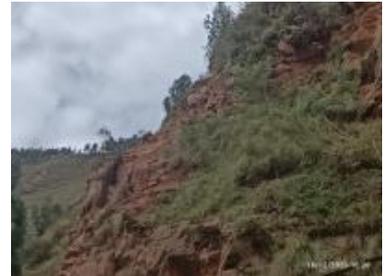
Progresiva: km 126+300 aproximadamente
200 MOVIMIENTO DE TIERRAS
202.A Excavación en roca fija

Leve

Personal aproximado verificado en el frente de trabajo: 1 Capataz, 3 Operario y 2 Ayudante
Equipos aproximados verificados en el frente de trabajo: 1 compresora.

- Personal de obra mayormente usa EPP's
- No cuenta con agua para consumo humano.
- No cuenta con baño químico
- No cuenta con depósitos para la disposición de residuos.
- No cuenta con carpa con mesas y bancas
- El lavado de las portacomidas es realizado por parte de cada trabajador en campo
- Personal de obra lleno el ATS para las actividades en proceso, sin embargo, no cuenta con el visto bueno del área de seguridad.
- No hay forma de verificar en campo los trabajos preventivos a fin de evitar que se derrumbe el talud.
- Parte del personal cuentan con permiso de trabajo en altura

Actividades verificadas por personal profesional, técnico y auxiliar del Contratista y la Supervisión de Obra. Se sugirió a la Supervisión de Obra el control adecuado de los procesos constructivos descritos en el expediente técnico y los contratos de obra y consultoría, además del cumplimiento de la normativa aplicable en SST y Medio Ambiente en el marco de sus obligaciones contractuales, a fin de garantizar la calidad y durabilidad de la obra. Así como la protección de la vida y el medio ambiente.
