BITACORA ELECTRÓNICA DE OBRA

Confirma Bitacora: Si	Nro Informe: 064	Fecha Informe: 23 - 12 - 2023	Nombre De La Obra: CANTA – HUALLAY	Personal Encargado: BORIS WALTER AYLLÓN CARCELÉN
---------------------------------	----------------------------	---	--	--

NUMERO DE INFORME No. 064-2023
 CONTRATO DE OBRA: No. 103-2019-MTC/ 20 de fecha 24/09/2019
 EMPRESA CONTRATISTA: CHINA ROAD AND BRIDGE CORPORATION SUCURSAL PERU
 OBRA: SALDO DE OBRA: "MEJORAMIENTO, REHABILITACIÓN Y CONSERVACIÓN POR NIVELES DE SERVICIO Y OPERACIÓN DEL CORREDOR VIAL, LIMA – CANTA – HUAYLLAY –DV. COCHAMARCA – EMP.PE 3N" (SALDO DE OBRAS INICIALES (OI) TRAMO 2 CANTA - HUALLAY LONGITUD: 95.2 KMS.
 MONTO DE OBRAS INICIALES : 338,725,656.80
 SUPERVISOR: CONSORCIO CESEL - CAL Y MAYOR
 CONTRATO DE CONSULTORIA DE OBRA N° 077-2014-MTC/20) ADENDA No. 4 DE FECHA,24-09-2019 LA OBRA ACTUALMENTE ESTA EN ACTIVIDAD ,
 SEGUIMIENTO Y MONITOREO A LAS OFICINAS DE LA SUPERVISION
 HOY NO SE LABORO EN CAMPO TANTO LA CONTRATISTA COMO LA SUPERVISIÓN, DESDE HOY SE ACTIVO LABORES DE EMERGENCIA DONDE SOLO SE QUEDO UN EQUIPO DE LA SUPERVISIÓN Y CONTRATISTA EN CASO DE INCIDENTES O ACCIDENTES EN LA VIA EN ESTOS DIAS NAVIDEÑOS

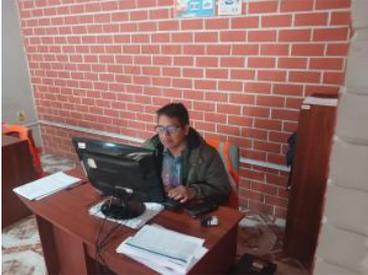
Foto1:

SEGUIMIENTO Y MONITOREO AL TRAMO 2 (OBRAS INICIALES) : EQUIPO DE CONTINGENCIA QUE SE QUEDA LABORANDO EN DIAS NAVIDEÑOS Y AÑO NUEVO

En todo el tramo 2 (progresiva Km. 0+000 al Km. 95+600 (POBLADO DE HUALLAY) trabajan un equipo de contingencia en época navideña y año nuevo, conformado por el Asistente de la supervisión: ING. MARTIN DOMINGUEZ, ing. de Seguridad de la Obra: ING. JAVIER CARDENAS BONILLA , junto con dos conductores y 2 CAMIONETAS para realizar el recorrido al tramo 2 para el reporte y auxilio en caso de derrumbes o accidentes de transito.
