# BITACORA ELECTRÓNICA DE OBRA

| <b>Confirma Bitacora:</b><br>Si | <b>Nro Informe:</b><br>65 | <b>Fecha Informe:</b><br>27 - 12 - 2023 | <b>Nombre De La Obra:</b><br>CANTA – HUALLAY | <b>Personal Encargado:</b><br>BORIS WALTER AYLLÓN CARCELÉN |

NUMERO DE INFORME No. 065-2023  
 CONTRATO DE OBRA: No. 103-2019-MTC/ 20 de fecha 24/09/2019  
 EMPRESA CONTRATISTA: CHINA ROAD AND BRIDGE CORPORATION SUCURSAL PERU  
 OBRA: SALDO DE OBRA: "MEJORAMIENTO, REHABILITACIÓN Y CONSERVACIÓN POR NIVELES DE SERVICIO Y OPERACIÓN DEL CORREDOR VIAL, LIMA – CANTA – HUAYLLAY –DV. COCHAMARCA – EMP.PE 3N" ( SALDO DE OBRAS INICIALES ( OI) TRAMO 2 CANTA - HUALLAY LONGITUD: 95.2 KMS.  
 MONTO DE OBRAS INICIALES : 338,725,656.80  
 SUPERVISOR: CONSORCIO CESEL - CAL Y MAYOR  
 CONTRATO DE CONSULTORIA DE OBRA N° 077-2014-MTC/20) ADENDA No. 4 DE FECHA,24-09-2019 LA OBRA ACTUALMENTE ESTA EN ACTIVIDAD ,  
 VISITA DE SEGUIMIENTO Y MONITOREO A LAS OFICINAS DE LA SUPERVISION  
 VISITA DE SEGUIMIENTO Y MONITOREO AL TRAMO 2 ( OBRAS INICIALES): DESDE KM. 0+000 AL KM 95+500 (HUALLAY).

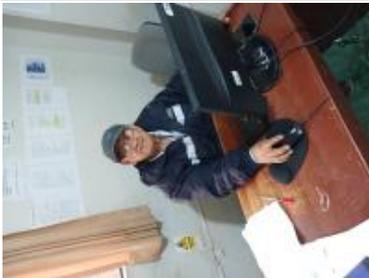
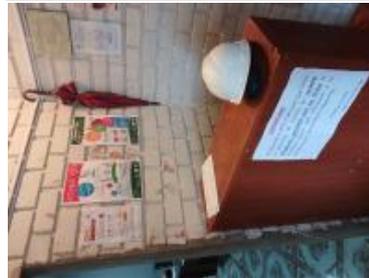
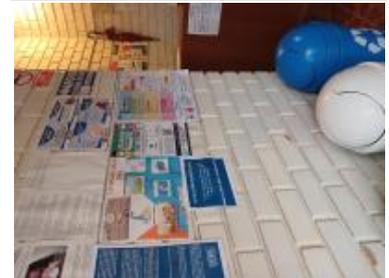
1

POBLADO DE CANTA  
VISITA DE SEGUIMIENTO Y MONITOREO A LAS OFICINAS DE LA SUPERVISION: EN BUSCA DEL  
CUIADERNO DE OBRA Y APRECIACION DE RECURSOS

En el poblado de Canta se realiza visita de seguimiento y monitoreo a las oficinas de la Supervisión, se aprecia al personal presente y se busca el cuaderno de obra, no se logra acceso al mismo puesto que esta en las oficinas de la Contratista.

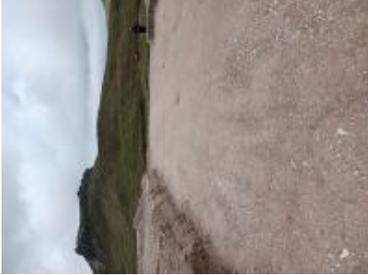
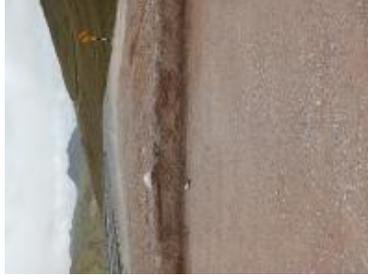
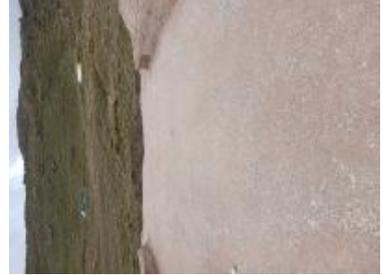
PROGRESIVA KM. 94+180

VISITA DE SEGUIMIENTO Y MONITOREO AL TRAMO 2 ( OBRAS INICIALES) : RELLENO EN  
ALCANTARILLA MARCO ( NO HAY ACTIVIDAD EN ESTE PUNTO)

En la progresiva KM. 94+180 se realiza visita de seguimiento y monitoreo a las actividades realizadas en el tramo 2 ( obras iniciales) se verifica que en este punto se han paralizado las actividades de relleno por fiestas navideñas.

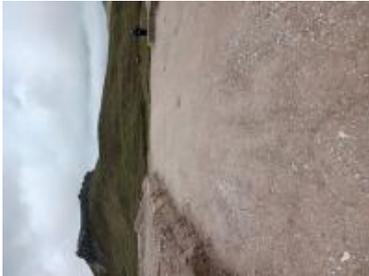
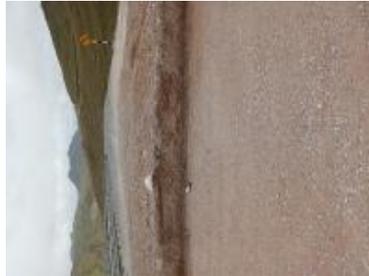
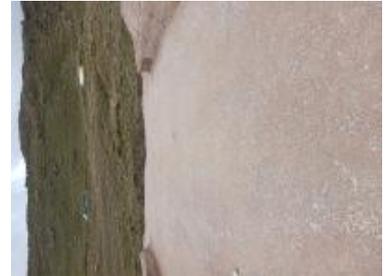
3

PROGRESIVA KM. 94+180  
VISITA DE SEGUIMIENTO Y MONITOREO AL TRAMO 2 ( OBRAS INICIALES) : RELLENO EN  
ALCANTARILLA MARCO ( NO HAY ACTIVIDAD EN ESTE PUNTO)

En la progresiva KM. 94+180 se realiza visita de seguimiento y monitoreo a las actividades realizadas en el tramo 2 ( obras iniciales) se verifica que en este punto continua paralizado las actividades de relleno por fiestas navideñas.

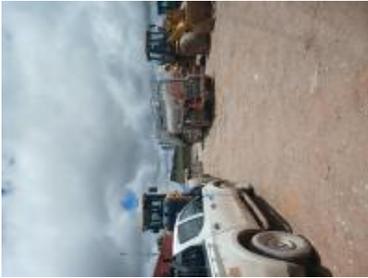
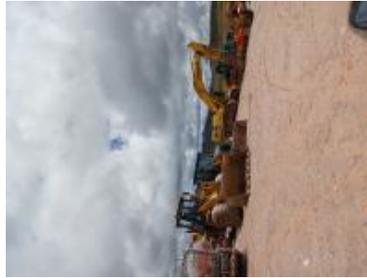
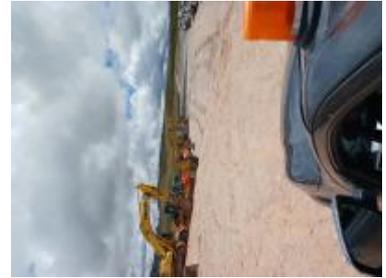
4

PROGRESIVA KM. 80+200  
VISITA DE SEGUIMIENTO Y MONITOREO AL TRAMO 2 ( OBRAS INICIALES) : MAQUINARIAS Y EQUIPOS SIN ACTIVIDAD

En la progresiva Km. 80+200 se realiza visita de seguimiento y monitoreo al tramo 2 ( obras iniciales ) se realiza visita al área auxiliar donde se encuentran las maquinarias y equipos de asfaltado y construcción de rellenos donde estan sin actividad la mayoría de ellas en estas fiestas navideñas.

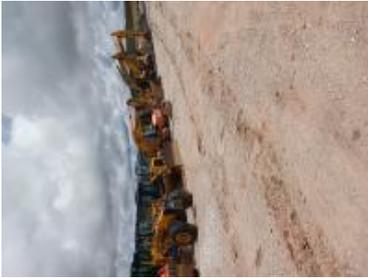
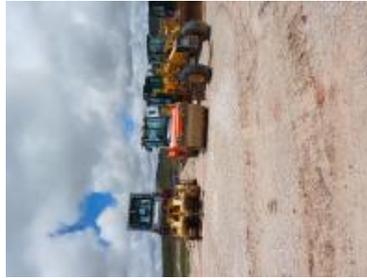
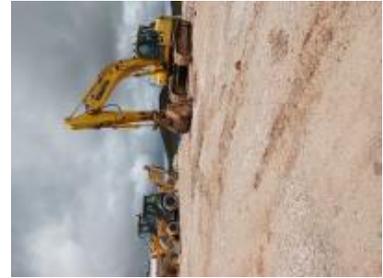
5

PROGRESIVA KM. 80+200  
VISITA DE SEGUIMIENTO Y MONITOREO AL TRAMO 2 ( OBRAS INICIALES) : MAQUINARIAS Y EQUIPOS SIN ACTIVIDAD

En la progresiva Km. 80+200 se realiza visita de seguimiento y monitoreo al tramo 2 ( obras iniciales ) se realiza visita al área auxiliar donde se encuentran las maquinarias y equipos de asfaltado y construcción de rellenos donde estan sin actividad la mayoría de ellas en estas fiestas navideñas.

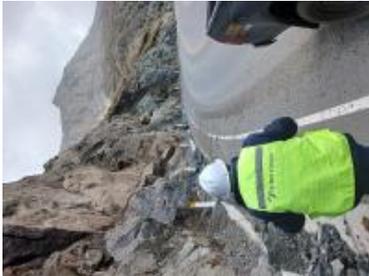
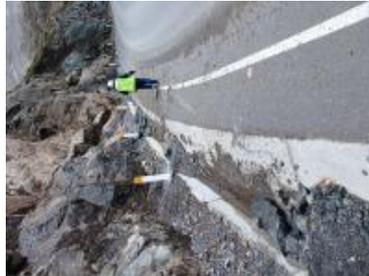
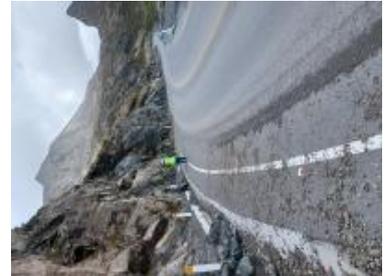
6

PROGRESIVA km. 36+000  
VISITA DE SEGUIMIENTO Y MONITOREO AL TRAMO 2 ( OBRAS INICIALES): CUNETAS TAPADAS POR DERRUMBES

En la progresiva km. 36+000 en un tramo de 100 metros en el lado izquierdo de la via ha ocurrido pequeños derrumbes que han tapado completamente las cunetas, se requiere la inmediata limpieza del sector para evitar que el agua de escorrentia invada la calzada de asfalto y lo dañe.

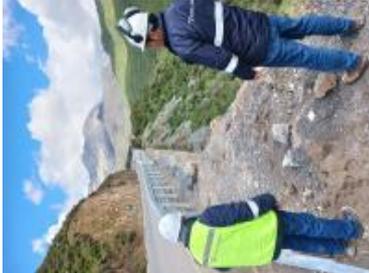
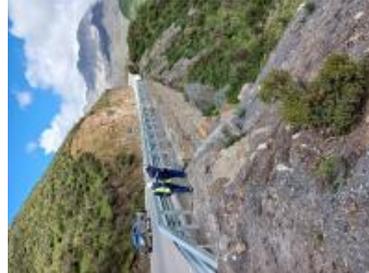
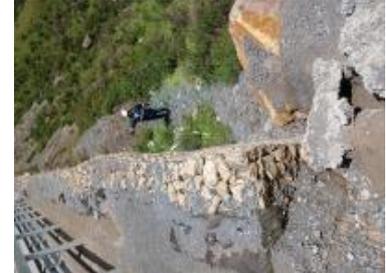
PROGRESIVA KM. 28+020

VISITA DE SEGUIMIENTO Y MONITOREO AL TRAMO 2 ( OBRAS INICIALES ) : MURO DE GAVIONES DAÑADOS

En la progresiva Km. 28+020 se realiza visita de seguimiento y monitoreo a las actividades realizadas en el tramo 2 ( obras iniciales ) se detecta que las dos ultimas hiladas de muro de gaviones han sufrido desplazamiento y daños a cusa del agua y de la mala operación de las maquinarias y equipos en el lugar , ocasionando que no esten vertical y presentan deformación. Es necesario que la Contratista subsane esta observación

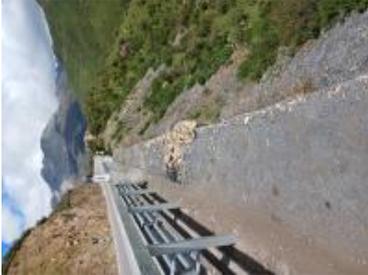
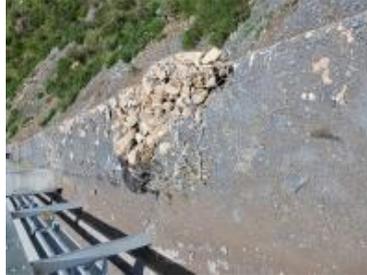
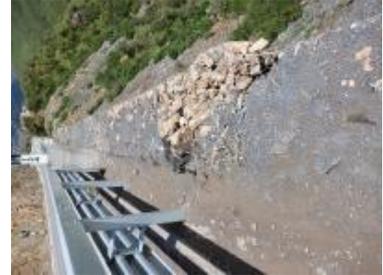
PROGRESIVA KM. 28+030

VISITA DE SEGUIMIENTO Y MONITOREO AL TRAMO 2 ( OBRAS INICIALES ) : MURO DE GAVIONES DAÑADOS

En la progresiva Km. 28+030 se realiza visita de seguimiento y monitoreo a las actividades realizadas en el tramo 2 ( obras iniciales ) se detecta que las dos ultimas hiladas de muro de gaviones han sufrido desplazamiento y daños a cusa del agua y de la mala operación de las maquinarias y equipos en el lugar , ocasionando que no esten vertical y presentan deformación. Es necesario que la Contratista subsane esta observación

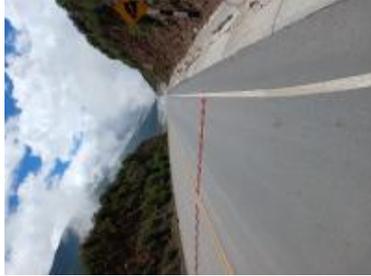
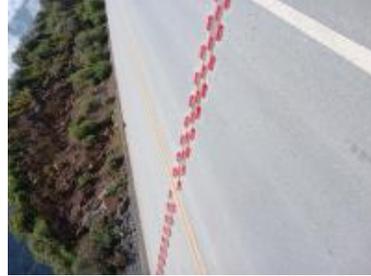
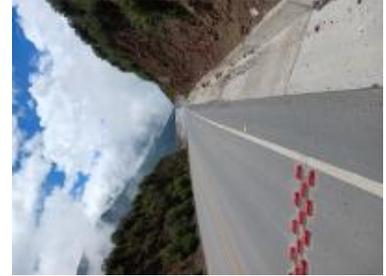
PROGRESIVA KM. 28+000  
VISITA DE SEGUIMIENTO Y MONITOREO AL TRAMO 2 ( OBRAS INICIALES): TACHONES  
COLOCADOS EN PUNTO NEGRO DE LA VIA

En la progresiva KM. 28+000 se han colocado unos tachones antes y despues del baden , porque en este lugar han ocurrido varias accidentes de transito , considerando como un punto negro de la vía

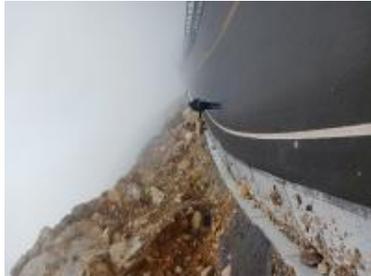
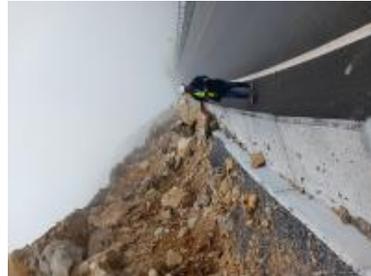
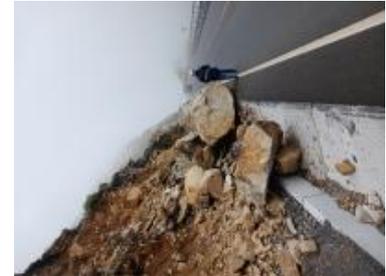
10

PROGRESIVA KM. 24+480 AL 24+520  
VISITA DE SEGUIMIENTO Y MONITOREO AL TRAMO 2 ( OBRAS INICIALES): DERRUMBE ( LADO  
IZQUIERDO DE LA VIA)

En la progresivas Km. 24+480 al 24+520 han ocurrido un derrumbe de rocas , que han tapado cunetas, dañado cunetas e invadido el carril izquierdo de la vía. se requiere la inmediata intervencion del Contratista en el lugar.

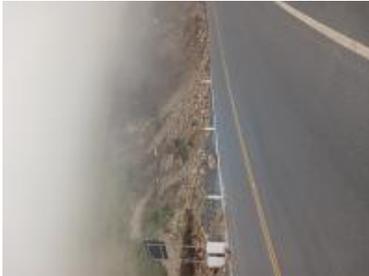
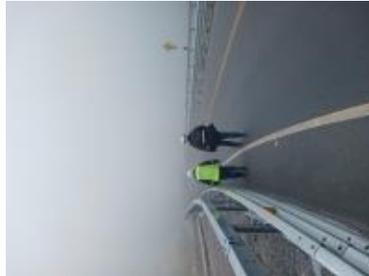
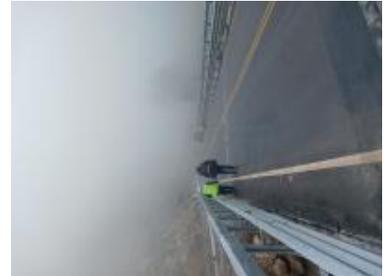
11

PROGRESIVA KM. 24+380  
VISITA DE SEGUIMIENTO Y MONITOREO AL TRAMO 2 ( OBRAS INICIALES): ZONA DE NEBLINA

En la progresiva Km. 24+380 hasta la Km. 0+000 se ha incrementado la neblina, donde es necesario paralizar las actividades, porque ,personal y equipos de la contratista son pocas visibles, es necesario la colocación de marcas, tachas y capta faros que ayuden a los conductores en este sector. ES URGENTE LA INTERVENCION DE LA CONTRATISTA PARA LA SUBSANACION DE ESTE PROBLRMA

Se recomienda al contratista la colocación de capta faros, tachas y el remarcado de la vía entre el Km. 0+000 al KM. 20+000 , puesto que esta zona se forma mucha neblina donde la visibilidad es casi nula, es necesario que las marcas, capta faros y tachas estén en buenas condiciones hasta el KM. 42 ( zona de neblina)

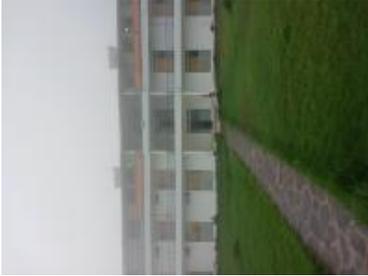
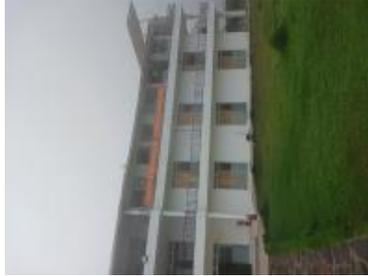
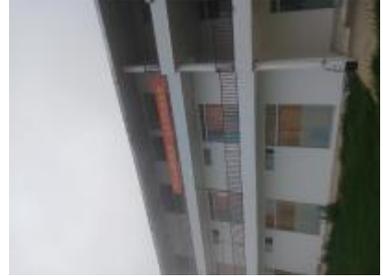
12

POBLADO DE CANTA VISITA DE SEGUIMIENTO Y MONITOREO A LAS OFICINAS DE LA CONTRATISTA: EN BUSCA DEL CUADERNO DE OBRA

En la entrada al poblado de Canta se realiza visita de seguimiento y monitoreo a las oficinas de la CONTRATISTA, se aprecia al personal presente y se busca el cuaderno de obra, y se logra acceso al mismo.

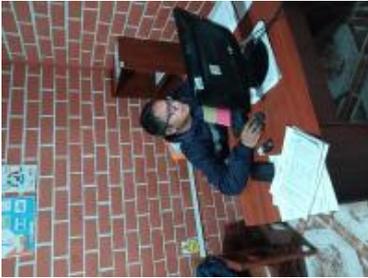
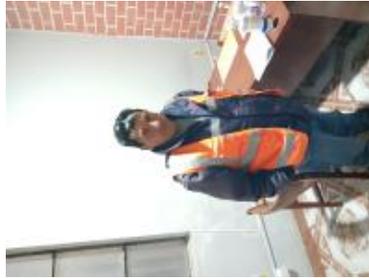
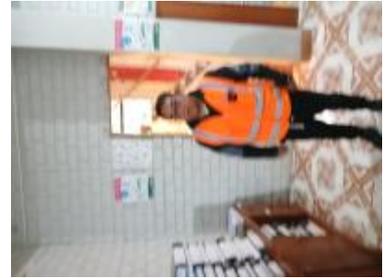
13

VISITA DE SEGUIMIENTO Y MONITOREO A LAS OFICINAS DE LA SUPERVISION: EN BUSCA DEL  
CUIADERNO DE OBRA Y APRECIACION DE RECURSOS

En el poblado de Canta se realiza visita de seguimiento y monitoreo a las oficinas de la Supervisión, se aprecia al personal presente y se busca el cuaderno de obra, no se logra acceso al mismo puesto que esta en las oficinas de la Contratista.
