BITACORA ELECTRÓNICA DE OBRA

NUMERO DE INFORME No. 070-2023
 CONTRATO DE OBRA: No. 103-2019-MTC/ 20 de fecha 24/09/2019
 EMPRESA CONTRATISTA: CHINA ROAD AND BRIDGE CORPORATION SUCURSAL PERU
 OBRA: SALDO DE OBRA: "MEJORAMIENTO, REHABILITACIÓN Y CONSERVACIÓN POR NIVELES DE SERVICIO Y OPERACIÓN DEL CORREDOR VIAL, LIMA – CANTA – HUAYLLAY –DV. COCHAMARCA – EMP.PE 3N" (SALDO DE OBRAS INICIALES (OI) TRAMO 2 CANTA - HUALLAY LONGITUD: 95.2 KMS.
 MONTO DE OBRAS INICIALES : 338,725,656.80
 SUPERVISOR: CONSORCIO CESEL - CAL Y MAYOR
 CONTRATO DE CONSULTORIA DE OBRA N° 077-2014-MTC/20) ADENDA No. 4 DE FECHA,24-09-2019 LA OBRA ACTUALMENTE ESTA EN ACTIVIDAD ,
 VISITA DE SEGUIMIENTO Y MONITOREO A LAS OFICINAS DE LA SUPERVISION
 VISITA DE CONSTATAION DE EJECUCION DE MAYORES CANTIDADES DE CUNETAS TRIANGULARES
 VISITA DE CONSTATAION DE EJECUCION DE MAYORES CANTIDADES HASTA EL KM. 42

PANEL FOTOGRAFICO

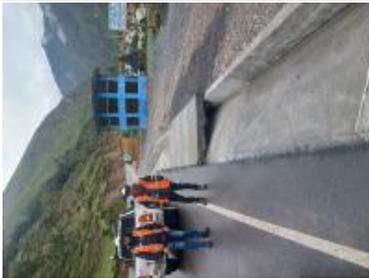
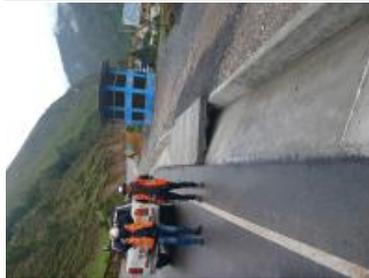
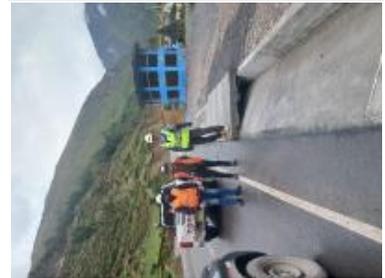
PROGRESIVA KM- 21+280

VISITA DE CONSTATAACION (DURANTE) DE MAYORES CANTIDADES: CUNETAS TIPO I DEL KM. 21+230 AL KM. 21+986 CORRESPONDIENTE AL MES DE DICIEMBRE 2023 (INICIO)

En la progresiva Km. 21+280 se realiza visita de constatación (DURANTE) de mayores de cantidades, acompañado por el Ing. Juan Carlos Tokumori, jefe de ingeniería de la Contratista y el Ing. Cesar Torres,, especialista en estructuras y obras de arte de la Supervisión, suficientemente autorizados por el Ing. residente y jefe de Supervisión, respectivamente, se procedió a realizar la revisión de las cunetas construidas, se observo que algunas presentan fisuras y agrietamientos en zonas cercanas al pavimento de asfalto, se supone que fue al momento de la ejecución de la compactación del pavimento asfaltico al momento de su construcción. La Supervisión ha solicitado a la Contratista su reparación

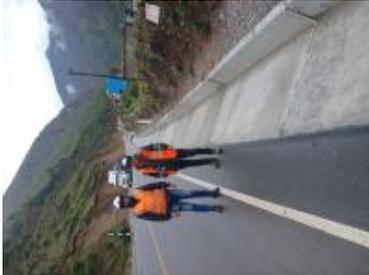
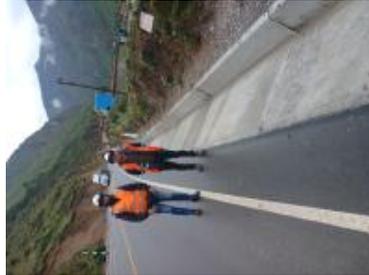
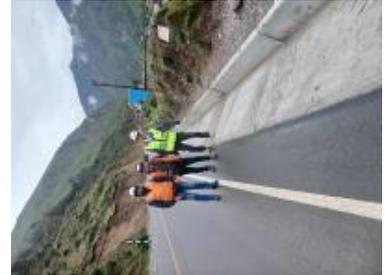
PROGRESIVA KM- 21+360
VISITA DE CONSTATAACION (DURANTE) DE MAYORES CANTIDADES: CUNETAS TIPO I DEL KM. 21+230 AL KM. 21+986 CORRESPONDIENTE AL MES DE DICIEMBRE 2023 (FINAL)

En la progresiva Km. 21+360 se realiza visita de constatación (DURANTE) de mayores de cantidades, acompañado por el Ing. Juan Carlos Tokumori, jefe de ingeniería de la Contratista y el Ing. Cesar Torres,, especialista en estructuras y obras de arte de la Supervisión, suficientemente autorizados por el Ing. residente y jefe de Supervisión, respectivamente, se procedió a realizar la revisión de las cunetas construidas, se observo que algunas presentan fisuras y agrietamientos en zonas cercanas al pavimento de asfalto, se supone que fue al momento de la ejecución de la compactación del pavimento asfáltico al momento de su construcción. La Supervisión ha solicitado a la Contratista su reparación

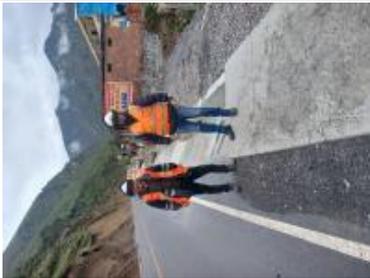
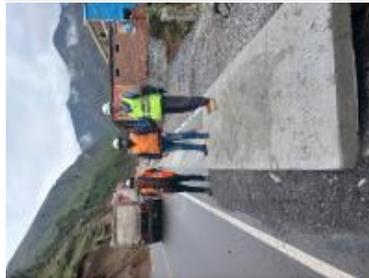
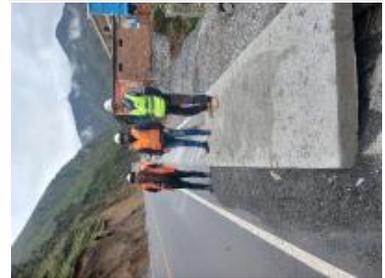
PROGRESIVA KM- 21+390
VISITA DE CONSTATAACION (DURANTE) DE MAYORES CANTIDADES: CUNETAS TIPO I DEL KM. 21+230 AL KM. 21+986 CORRESPONDIENTE AL MES DE DICIEMBRE 2023 (INICIO)

En la progresiva Km. 21+390 se realiza visita de constatación (DURANTE) de mayores de cantidades, acompañado por el Ing. Juan Carlos Tokumori, jefe de ingeniería de la Contratista y el Ing. Cesar Torres,, especialista en estructuras y obras de arte de la Supervisión, suficientemente autorizados por el Ing. residente y jefe de Supervisión, respectivamente, se procedió a realizar la revisión de las cunetas construidas, se observo que algunas presentan fisuras y agrietamientos en zonas cercanas al pavimento de asfalto, se supone que fue al momento de la ejecución de la compactación del pavimento asfaltico al momento de su construcción. La Supervisión ha solicitado a la Contratista su reparación

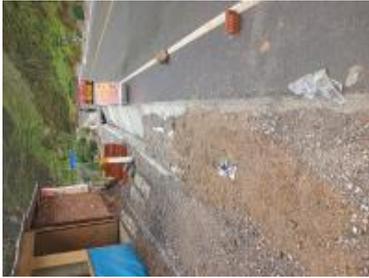
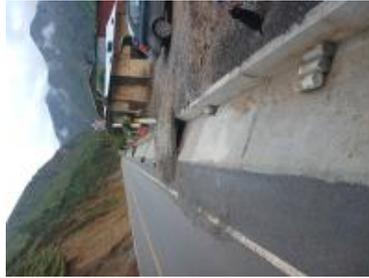
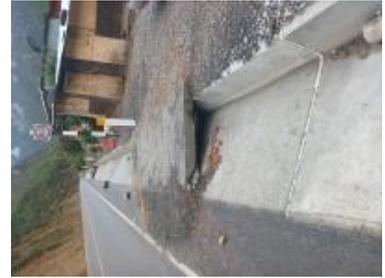
PROGRESIVA KM- 21+420

VISITA DE CONSTATAACION (DURANTE) DE MAYORES CANTIDADES: VIVIENDAS CONSTRUIDAS Y TAPADO DE CUNETAS TIPO I DEL KM. 21+230 AL KM. 21+986 POR PARTE DE COMUNEROS

En la progresiva Km. 21+420 se realiza visita de constatación (DURANTE) de mayores de cantidades, acompañado por el Ing. Juan Carlos Tokumori, jefe de ingeniería de la Contratista y el Ing. Cesar Torres,, especialista en estructuras y obras de arte de la Supervisión, suficientemente autorizados por el Ing. residente y jefe de Supervisión, respectivamente, se procedió a realizar la revisión de las cunetas construidas, se observo que en este sector los habitantes de la comunidad de CULLHUAY han construido viviendas y negocios en zona cercana a la carretera (ANTES NO HABIA NADA) Y han tapado las cunetas y han solicitado a la contratista la construcción de otro tipo de cunetas o la colocación de tapas de acceso peatonal). Estos accesos la Contratista lo ha realizado en varias zonas pero se incrementan las viviendas en este sector La Supervisión ha solicitado a la Contratista la construcción de estos pasos peatonales de concreto armado, donde la ejecución de los mismos no esta contemplado en el contrato original de la Obra.

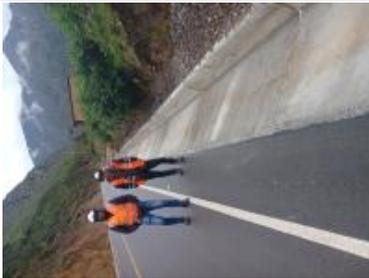
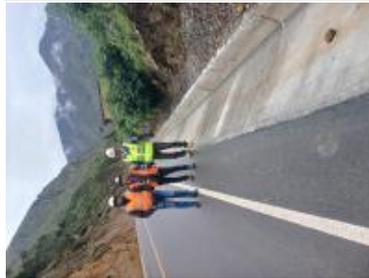
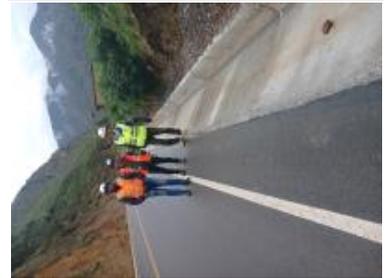
PROGRESIVA KM- 21+470

VISITA DE CONSTATAACION (DURANTE) DE MAYORES CANTIDADES: CUNETAS TIPO I DEL KM. 21+230 AL KM. 21+986 CORRESPONDIENTE AL MES DE DICIEMBRE 2023 (FINAL)

En la progresiva Km. 21+470 se realiza visita de constatación (DURANTE) de mayores de cantidades, acompañado por el Ing. Juan Carlos Tokumori, jefe de ingeniería de la Contratista y el Ing. Cesar Torres,, especialista en estructuras y obras de arte de la Supervisión, suficientemente autorizados por el Ing. residente y jefe de Supervisión, respectivamente, se procedió a realizar la revisión de las cunetas construidas, se observo que algunas presentan fisuras y agrietamientos en zonas cercanas al pavimento de asfalto, se supone que fue al momento de la ejecución de la compactación del pavimento asfaltico al momento de su construcción. La Supervisión ha solicitado a la Contratista su reparación

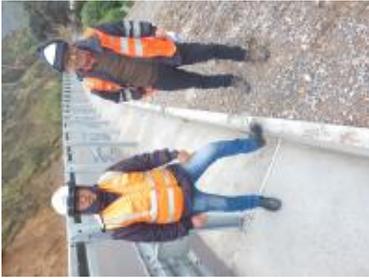
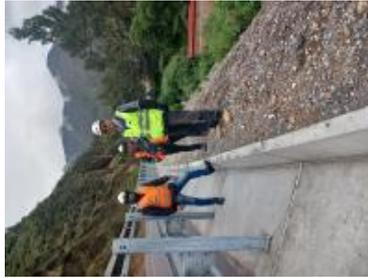
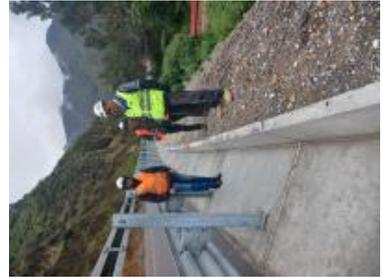
PROGRESIVA KM- 21+700

VISITA DE CONSTATAACION (DURANTE) DE MAYORES CANTIDADES: CUNETAS TIPO I DEL KM. 21+230 AL KM. 21+986 CORRESPONDIENTE AL MES DE DICIEMBRE 2023 (INICIO)

En la progresiva Km. 21+700 se realiza visita de constatación (DURANTE) de mayores de cantidades, acompañado por el Ing. Juan Carlos Tokumori, jefe de ingeniería de la Contratista y el Ing. Cesar Torres,, especialista en estructuras y obras de arte de la Supervisión, suficientemente autorizados por el Ing. residente y jefe de Supervisión, respectivamente, se procedió a realizar la revisión de las cunetas construidas, se observo que algunas presentan fisuras y agrietamientos en zonas cercanas al pavimento de asfalto, se supone que fue al momento de la ejecución de la compactación del pavimento asfaltico al momento de su construcción. Además al colocar las barreras de seguridad, algunos tramos han sido cortados , agrietados y demolidos en ciertas áreas La Supervisión ha solicitado a la Contratista la reparación de todas estas desviaciones.

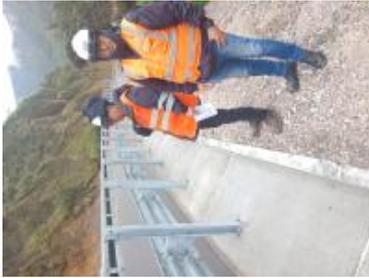
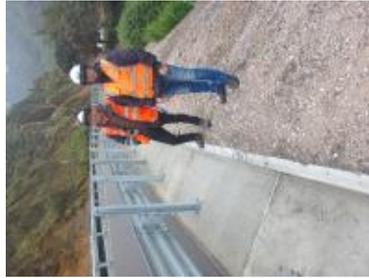
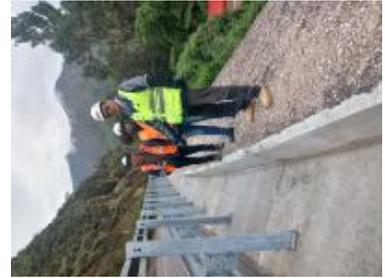
PROGRESIVA KM- 21+710
VISITA DE CONSTATAACION (DURANTE) DE MAYORES CANTIDADES: CUNETAS TIPO I DEL KM. 21+230 AL KM. 21+986 CORRESPONDIENTE AL MES DE DICIEMBRE 2023 (FINAL)

En la progresiva Km. 21+710 se realiza visita de constatación (DURANTE) de mayores de cantidades, acompañado por el Ing. Juan Carlos Tokumori, jefe de ingeniería de la Contratista y el Ing. Cesar Torres,, especialista en estructuras y obras de arte de la Supervisión, suficientemente autorizados por el Ing. residente y jefe de Supervisión, respectivamente, se procedió a realizar la revisión de las cunetas construidas, se observo que algunas presentan fisuras y agrietamientos en zonas cercanas al pavimento de asfalto, se supone que fue al momento de la ejecución de la compactación del pavimento asfaltico al momento de su construcción. Además al colocar las barreras de seguridad, algunos tramos han sido cortados , agrietados y demolidos en ciertas áreas La Supervisión ha solicitado a la Contratista la reparación de todas estas desviaciones.

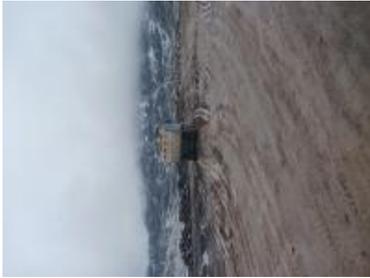
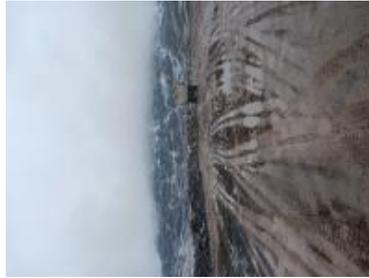
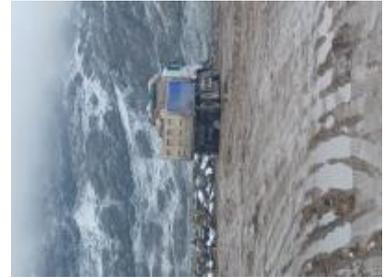
PROGRESIVA KM- 42+000

VISITA DE CONSTATAACION (DURANTE) DE MAYORES CANTIDADES: TRANSPORTE DE EXCEDENTES Y CONFORMACION DME KM- 42+000 HASTA EL MES DE DICIEMBRE 2023

En la progresiva Km. 42+000 se realiza visita de constatación (INICIAL) de mayores de cantidades, acompañado por el Ing. Juan Carlos Tokumori, jefe de ingeniería de la Contratista y el Ing. Cesar Torres especialista en estructuras y obras de arte y el Técnico Jhonathan Jaramillo ,de la Supervisión, suficientemente autorizados por el Ing. residente y jefe de Supervisión, respectivamente, se procedió a realizar visita al DME km. 42 para verificar si actualmente estan realizando transportes en el DME., la revisión del material excedente y la conformacion en esl sitio de los mismos.

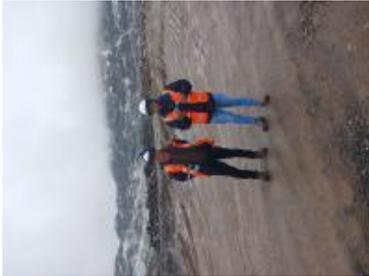
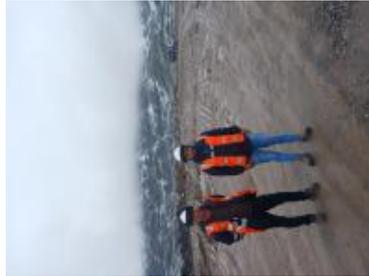
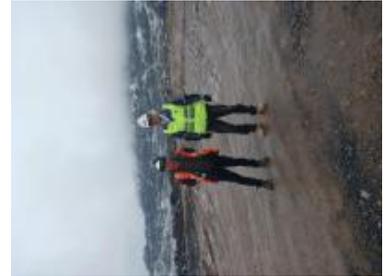
PROGRESIVA KM- 42+000

VISITA DE CONSTATAACION (DURANTE) DE MAYORES CANTIDADES: TRANSPORTE DE EXCEDENTES Y CONFORMACION DME KM- 42+000 HASTA EL MES DE DICIEMBRE 2023

En la progresiva Km. 42+000 se realiza visita de constatación (INICIAL) de mayores de cantidades, acompañado por el Ing. Juan Carlos Tokumori, jefe de ingeniería de la Contratista y el Ing. Cesar Torres especialista en estructuras y obras de arte y el Técnico Jhonathan Jaramillo ,de la Supervisión, suficientemente autorizados por el Ing. residente y jefe de Supervisión, respectivamente, se procedió a realizar visita al DME km. 42 para verificar si actualmente estan realizando transportes en el DME,, la revisión del material excedente y la conformacion en esl sitio de los mismos. Se evidenció en el sitio la llegada de 1 volquete de 15 m3 cargado con material excedente producto de la demolición de cunetas que se realiza desde Km. 0+000 al km. 20+000, El transporte se realiza hasta este DME km. 42 porque la comunidad de Obrajillo se opone a que los volquetes descarguen en el DME km.. 13 (Considerado en el Expediente Técnico.)

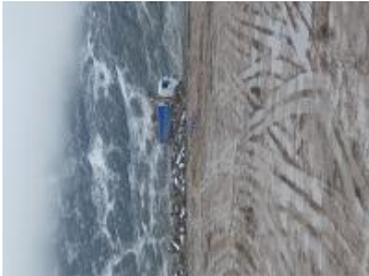
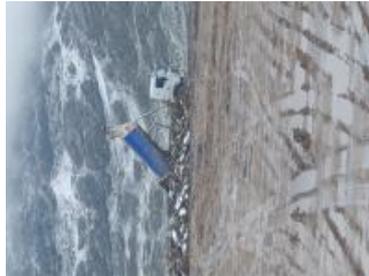
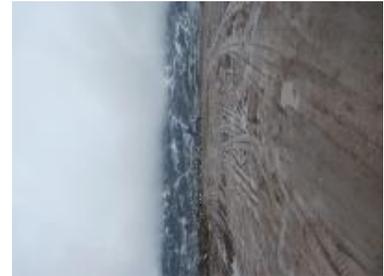
PROGRESIVA KM- 42+000
VISITA DE CONSTATAACION (DURANTE) DE MAYORES CANTIDADES: TRANSPORTE DE EXCEDENTES Y CONFORMACION DME KM- 42+000 HASTA EL MES DE DICIEMBRE 2023

En la progresiva Km. 42+000 se realiza visita de constatación (INICIAL) de mayores de cantidades, acompañado por el Ing. Juan Carlos Tokumori, jefe de ingeniería de la Contratista y el Ing. Cesar Torres especialista en estructuras y obras de arte y el Técnico Jhonathan Jaramillo ,de la Supervisión, suficientemente autorizados por el Ing. residente y jefe de Supervisión, respectivamente, se procedió a realizar visita al DME km. 42 para verificar si actualmente estan realizando transportes en el DME,, la revisión del material excedente y la conformacion en esl sitio de los mismos. Se evidenció en el sitio la llegada de 1 volquete de 15 m3 cargado con material excedente producto de la demolición de cunetas que se realiza desde Km. 0+000 al km. 20+000, El transporte se realiza hasta este DME km. 42 porque la comunidad de Obrajillo se opone a que los volquetes descarguen en el DME km.. 13 (Considerado en el Expediente Técnico.) Se verifica que ha la actualidad solo se esta realizando transporte y descarga al DME km. 42 , no hay maquinarias en el lugar para realizar la conformación, Se aprecio tambien que las condiciones del tiempo es muy desfavorable (hay mucha humedad y nieve en la zona.

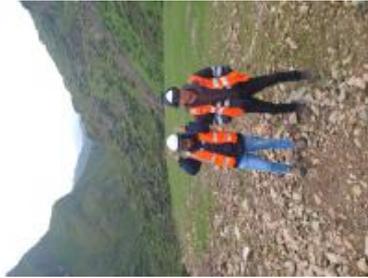
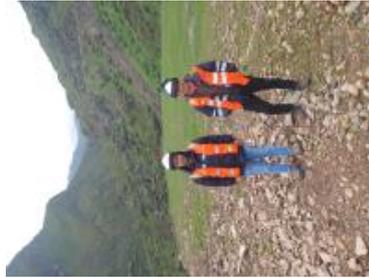
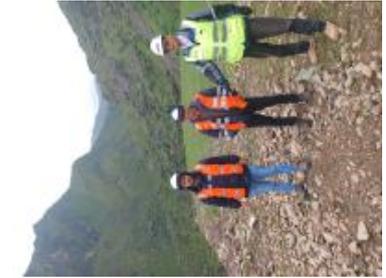
PROGRESIVA KM- 13+000
VISITA DE CONSTATAACION (INICIAL) DE MAYORES CANTIDADES: TRANSPORTE DE EXCEDENTES Y CONFORMACION DME KM- 42+000 HASTA EL MES DE DICIEMBRE 2023

En la progresiva Km. 13+000 se realiza visita de constatación (INICIAL) de mayores de cantidades, acompañado por el Ing. Juan Carlos Tokumori, jefe de ingeniería de la Contratista y el Ing. Cesar Torres especialista en estructuras y obras de arte y el Técnico Jhonathan Jaramillo ,de la Supervisión, suficientemente autorizados por el Ing. residente y jefe de Supervisión, respectivamente, se procedió a realizar visita al DME km. 13 para verificar si actualmente estan realizando transportes en el DME,, la revisión del material excedente y la conformacion en esl sitio de los mismos. Se evidenció en el sitio que solo pasan vehiculos livianos, el DME km. 13 se aprecia conformado y con crecimiento de pasto en su plataforma, NO SE ESTA REALIZANDO ACTIVIDAD DE TRANSPORTE Y DESCARGA DE MATERIAL en este lugar porque la Comunidad de Obnrajillo no lo permite,
