BITACORA ELECTRÓNICA DE OBRA

NUMERO DE INFORME No. 073-2023
 CONTRATO DE OBRA: No. 103-2019-MTC/ 20 de fecha 24/09/2019
 EMPRESA CONTRATISTA: CHINA ROAD AND BRIDGE CORPORATION SUCURSAL PERU
 OBRA: SALDO DE OBRA: "MEJORAMIENTO, REHABILITACIÓN Y CONSERVACIÓN POR NIVELES DE SERVICIO Y OPERACIÓN DEL CORREDOR VIAL, LIMA – CANTA – HUAYLLAY –DV. COCHAMARCA – EMP.PE 3N" (SALDO DE OBRAS INICIALES (OI) TRAMO 2 CANTA - HUALLAY LONGITUD: 95.2 KMS.
 MONTO DE OBRAS INICIALES : 338,725,656.80
 SUPERVISOR: CONSORCIO CESEL - CAL Y MAYOR
 CONTRATO DE CONSULTORIA DE OBRA N° 077-2014-MTC/20) ADENDA No. 4 DE FECHA,24-09-2019 LA OBRA ACTUALMENTE ESTA EN ACTIVIDAD ,
 VISITA DE SEGUIMIENTO Y MONITOREO A LAS OFICINAS DE LA SUPERVISION
 VISITA DE SEGUIMIENTO Y MONITOREO AL TRAMO 2 8 OBRAS INICIALES)desde km. 0+000 al Km. 95+500 (hualloy)

Panel Fotográfico de la Bitacora de Obras

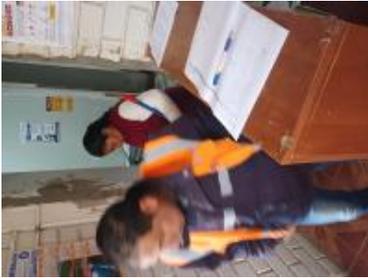
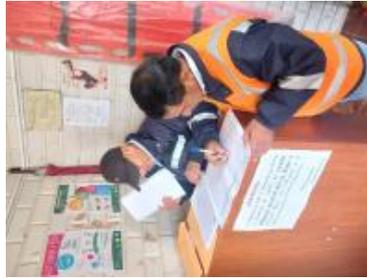
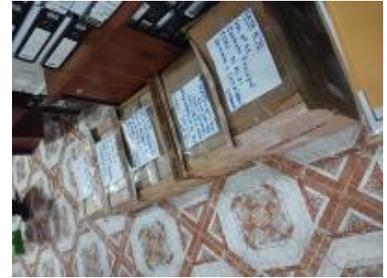
1

POBLADO DE CANTA
VISITA DE SEGUIMIENTO Y MONITOREO A LAS OFICINAS DE LA SUPERVISION: VERIFICACION DE RECURSOS Y EN BUSCA DEL CUADERNO DE OBRA

En el Poblado de Canta, Se realiza visita de seguimiento y monitoreo a las oficinas de la Supervisión, Se busca el cuaderno de obra y no se logra acceso al mismo, porque lo tiene el Ing. residente de la Contratista, Se aprecia al personal especialista, técnico y administrativo realizando labores de oficina,

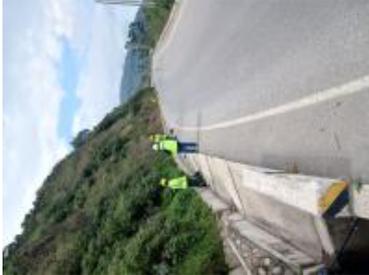
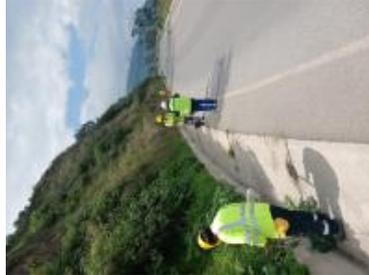
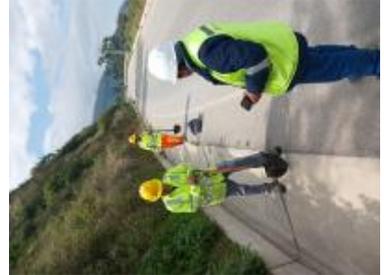
PROGRESIVA KM. 1+000 AL KM. 1+100
VISITA DE SEGUIMIENTO Y MONITOREO AL TRAMO 2 (OBRAS INICIALES): LIMPIEZA DE CUNETAS

En la progresiva KM. 1+000 al Km. 1+100 se realiza visita de seguimiento y monitoreo al tramo 2 (obras iniciales) donde se realiza la limpieza de cunetas, donde se observa al personal de la contratista laborando sin la colocación de conos de seguridad, guantes y botas en buenas condiciones. El especialista de seguridad de obra de la Supervisión, les dio un charla y solicito al responsable de la Contratista el inmediato suministro de EPPs a su personal e implementar las medidas de seguridad colocando conos y señalización vertical en cada frente de trabajo-

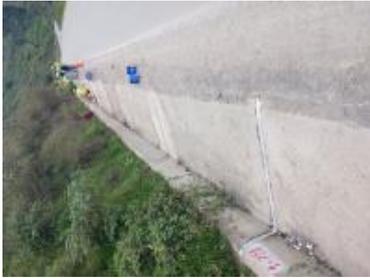
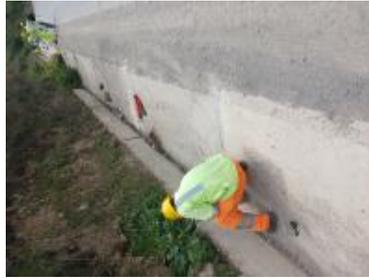
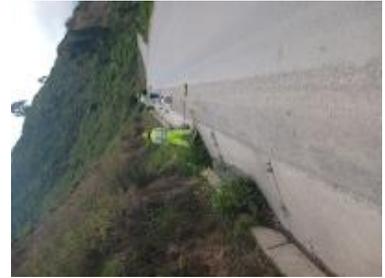
3

PROGRESIVA KM. 1+700 AL KM. 1+720

VISITA DE SEGUIMIENTO Y MONITOREO AL TRAMO 2 (OBRAS INICIALES): COLOCACION DE JUNTAS EN CUNETAS

En la progresiva KM. 1+700 al Km. 1+720 se realiza visita de seguimiento y monitoreo al tramo 2 (obras iniciales) donde se realiza la colocación de juntas en cunetas existentes, donde se observa al personal de la contratista laborando sin guantes y botas en buenas condiciones. El especialista de seguridad de obra de la Supervisión, les dio un charla y solicito al responsable de la Contratista el inmediato suministro de EPPs a su personal e implementar las medidas de seguridad colocando señalización vertical en cada frente de trabajo- trabajan 1 capataz, 4 obreros

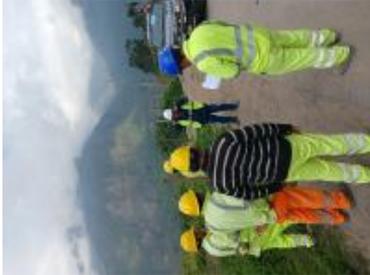
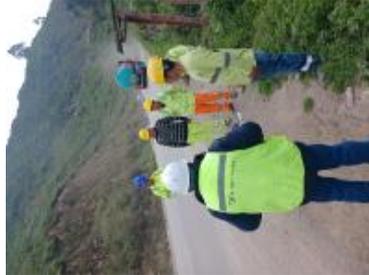
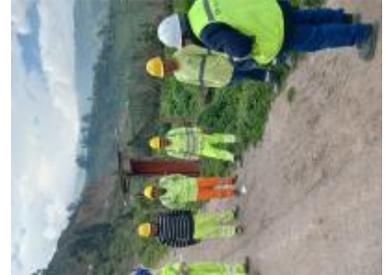
4

PROGRESIVA KM. 1+730
VISITA DE SEGUIMIENTO Y MONITOREO AL TRAMO 2 (OBRAS INICIALES): CHARLA DE SEGURIDAD

En la progresiva KM. 1+730 se realiza visita de seguimiento y monitoreo al tramo 2 (obras iniciales) donde se realiza la colocación de juntas en cunetas existentes, donde se observa al personal de la contratista laborando sin guantes y botas en buenas condiciones. El especialista de seguridad de obra de la Supervisión, les solicito al personal de la Contratista reunirse en un lado de la vía y les dio un charla de seguridad y solicito al responsable de la Contratista el inmediato suministro de EPPs a su personal e implementar las medidas de seguridad colocando señalización vertical en cada frente de trabajo.

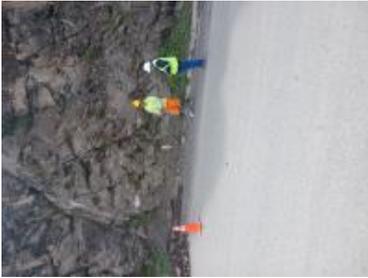
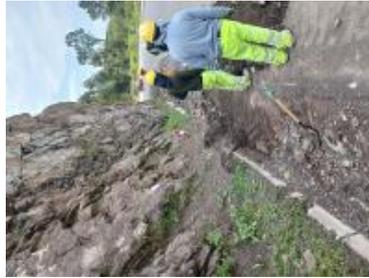
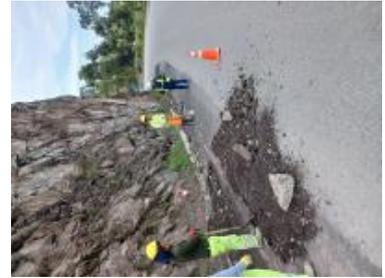
5

PROGRESIVA KM. 5+400 AL KM. 5+500

VISITA DE SEGUIMIENTO Y MONITOREO AL TRAMO 2 (OBRAS INICIALES): LIMPIEZA DE ESCOMBROS EN CUNETAS

En la progresiva KM. 5+400 al Km. 5+500 se realiza visita de seguimiento y monitoreo al tramo 2 (obras iniciales) donde se realiza la limpieza de escombros en cunetas, donde se observa al personal de la contratista laborando sin la colocación de conos de seguridad, guantes y botas en buenas condiciones. El especialista de seguridad de obra de la Supervisión, les dio un charla y solicito al responsable de la Contratista el inmediato suministro de EPPs a su personal e implementar las medidas de seguridad colocando conos y señalización vertical en cada frente de trabajo.

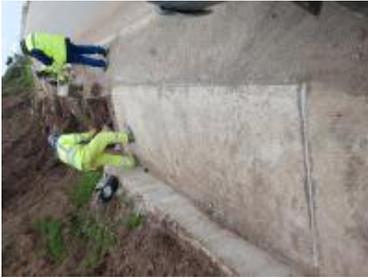
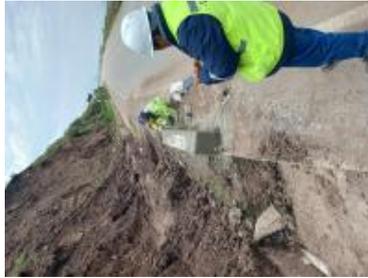
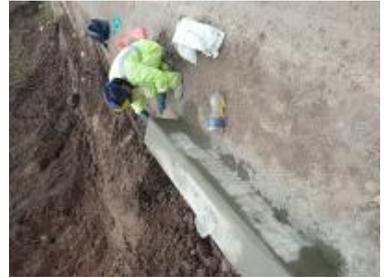
6

PROGRESIVA KM. 9+650
VISITA DE SEGUIMIENTO Y MONITOREO AL TRAMO 2 (OBRAS INICIALES): PINTURA EN PARAPETOS DE CABEZAL DE ALCANTARILLA

En la progresiva KM. 9+650 se realiza visita de seguimiento y monitoreo al tramo 2 (obras iniciales) donde se realiza el pintado de los parapetos de cabezal de alcantarilla limpieza donde se observa al personal de la contratista laborando sin la colocación de conos de seguridad, guantes y botas en buenas condiciones. El especialista de seguridad de obra de la Supervisión, les dio un charla y solicito al responsable de la Contratista el inmediato suministro de EPPs a su personal e implementar las medidas de seguridad colocando conos y señalización vertical en cada frente de trabajo.

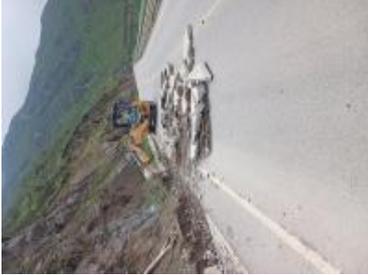
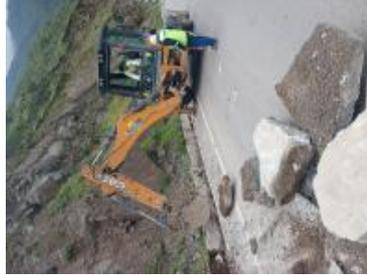
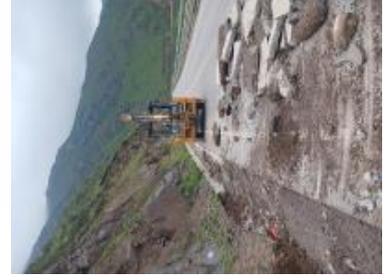
7

PROGRESIVA KM. 12+970

VISITA DE SEGUIMIENTO Y MONITOREO AL TRAMO 2 (OBRAS INICIALES): DEMOLICION Y REMOCION DE CUNETAS EXISTENTES EN MAL ESTADO

En la progresiva KM. 12+970 se realiza visita de seguimiento y monitoreo al tramo 2 (obras iniciales) donde se realiza la demolición y remoción de escombros de cunetas existentes, donde se utiliza una retroexcavadora, trabajan 1 capataz, 1 operador y 2 vigías.

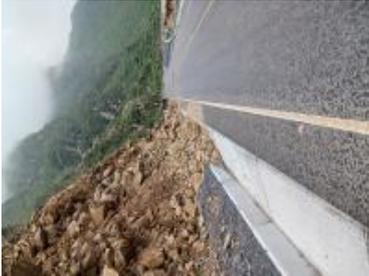
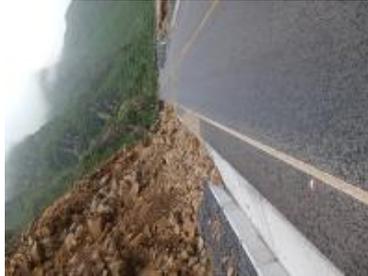
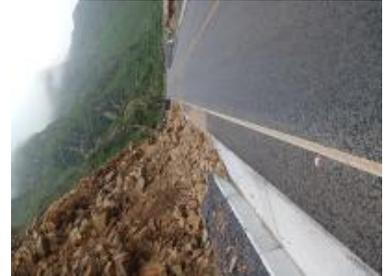
8

PROGRESIVA KM. 24+000

VISITA DE SEGUIMIENTO Y MONITOREO AL TRAMO2 (OBRAS INICIALES): DERRUMBE OCASIONA OBSTRUCCIÓN DEL LIBRE ESCURRIMIENTO DEL AGUA EN CUNETETA

En la progresiva Km. 24'000 en el lado derecho de la vía, ha ocurrido un derrumbe del talud superior izquierdo de la vía, que ha ocasionado el tapado de las cunetas triangulares, por ende el agua de lluvia escurre encima de la calzada, en zona de curva. Se llamo al Especialista de Seguridad de la Contratista para que envíe un equipo para la limpieza de las cunetas.

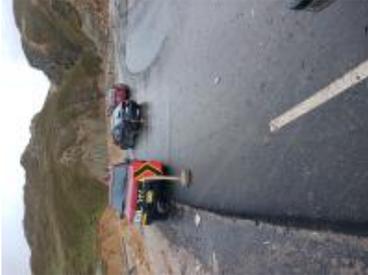
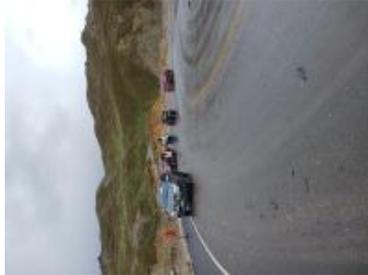
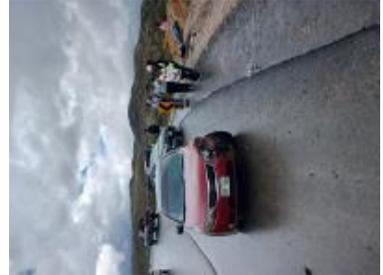
9

Crítico

PROGRESIVA KM. 72+120

VISITA DE SEGUIMIENTO Y MONITOREO AL TRAMO 2 (OBRAS INICIALES): ACCIDENTE DE TRANSITO TRIPLE

En la progresiva Km. 72+120 se realiza visita de seguimiento y monitoreo al tramo 2 (obras iniciales) donde ha ocurrido un choque triple porque un vehículo que se dirijja hacia Canta invadió el carril de subida (hacia Huallay) , chocando con dos vehiculos en la curva donde se ubica la torre de alta tensión. Es necesario la construcción de las barreras de seguridad en este sector para salvaguardar la vida de los Usuarios. para esta oportunidad no hubo heridos , solo daño material a los tres vehiculos.

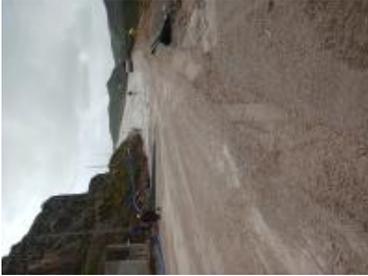
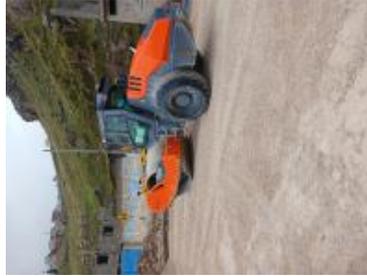
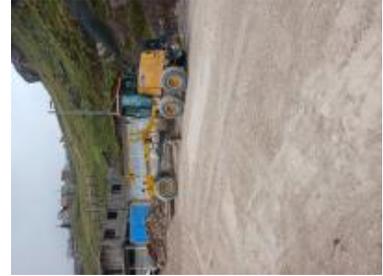
10

PROGRESIVA KM. 95+200 AL KM. 95+441

VISITA DE SEGUIMIENTO Y MONITOREO AL TRAMO 2 (OBRAS INICIALES): CONSTRUCCION DE VIA QUE CONECTA A POBLADO DE HUALLAY (ADICIONAL No. 10)

En la progresiva Km. 95+200 al Km. 95+441 se realiza visita de seguimiento y monitoreo al final del tramo 2 donde se realiza la construcción de base. se aprecia el material esta sobre saturado, donde se aprecia una motoniveladora efectuando el labor de remoción del material, para que baje la humedad. En el sitio hay una compactadora de rodillo , un cargador frontal y una motoniveladora, trabajan en el sitio: 1 capataz, 3 operadores y 4 obreros.

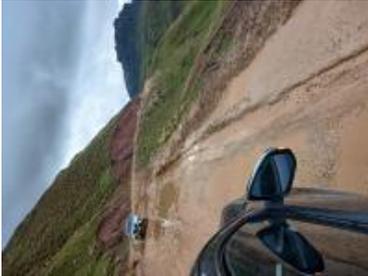
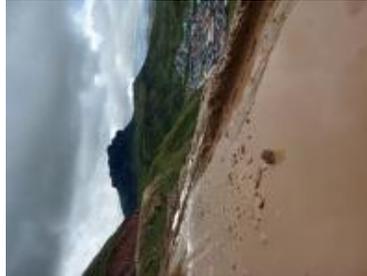
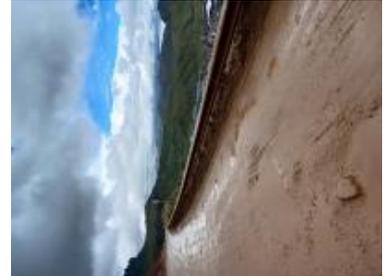
11

Crítico

ACCESO VARIANTE HUALLAY
VISITA DE SEGUIMIENTO Y MONITOREO AL TRAMO2 (OBRAS INICIALES): VIA DE ACCESO
VARIANTE HUALLAY EN MUY MAL ESTADO

En la via de acceso Variante Huallay requiere mantenimiento inmediato, la via de acceso se ha deteriorado por el pase de buses interurbanos y vehiculos pesados sin control de carga, se observo mucha humedad, muchos huecos y cunetas tapadas, se requiere que la Contratista realice el mantenimiento de todo el acceso.

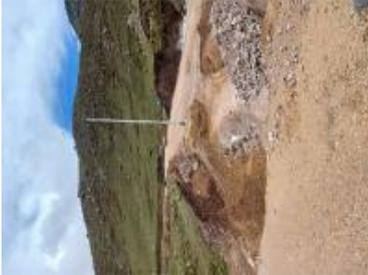
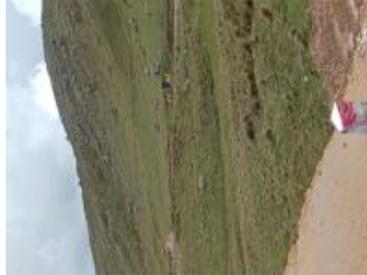
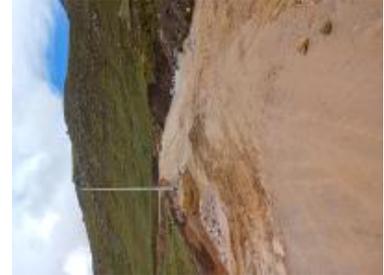
12

PROGRESIVA KM. 93+636 Id acceso 0+000 al 0+130
VISITA DE SEGUIMIENTO Y MONITOREO AL TRAMO 2 (OBRAS INICIALES): CONSTRUCCION DE
RELLENO EN EL ACCESO A VARIANTE (0+000 al 0+130)

En la progresiva Km. 93+636 se realiza el relleno del acceso a la Variante Huallay (progresiva 0+000 al Km. 0+120) Se aprecia al material de cantera Km. 77 viene con exceso de humedad, por las recientes precipitaciones, se realiza el extendido del material para que se oreo y compacta. Se utiliza una compactadora de rodillo,y 2 volquetes trabajan 1 capataz, 1 operador 2 choferes 2 obreros

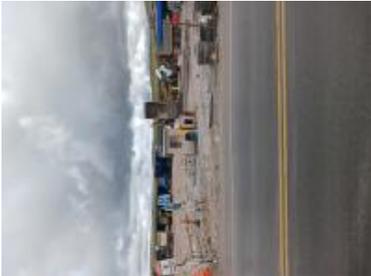
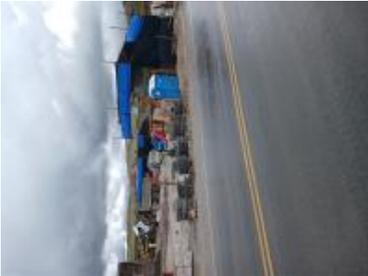
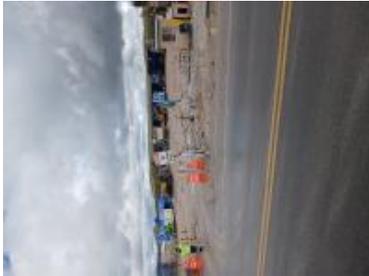
13

PROGRESIVA KM. 80+200
VISITA DE SEGUIMIENTO Y MONITOREO A LAS AREAS AUXILIARES DEL TRAMO2 (OBRAS INICIALES): TALLER DE MAQUINAS DEL CONTRATISTA

En la progresiva Km. 80+200 se realiza visita de seguimiento y monitoreo a las áreas auxiliares del tramo 2 (obras iniciales) donde se aprecia los siguientes equipos: 1 tractor de oruga 1 excavadora neumática, 2 excavadora de oruga , 2 volquetes y un camion mixer.

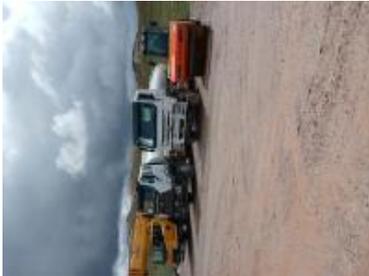
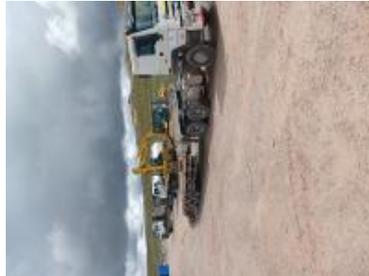
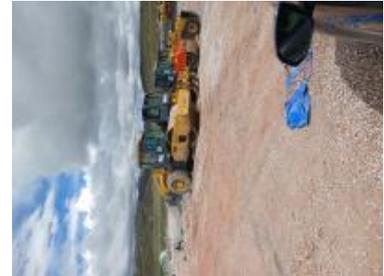
14

PROGRESIVA KM. 80+100
VISITA DE SEGUIMIENTO Y MONITOREO A LAS AREAS AUXILIARES DEL TRAMO2 (OBRAS INICIALES): AREA DE CHANCADORA DEL CONTRATISTA

En la progresiva Km. 80+100 se realiza visita de seguimiento y monitoreo a las áreas auxiliares del tramo 2 (obras iniciales) donde se aprecia los siguientes equipos: 1 tractor de oruga 2 excavadora de oruga , 2 volquetes, 2 Camiones cisterna, 1 equipo completo de pavimentación, 1 grua, 1 cama baja, etc,

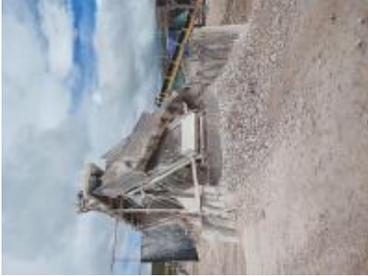
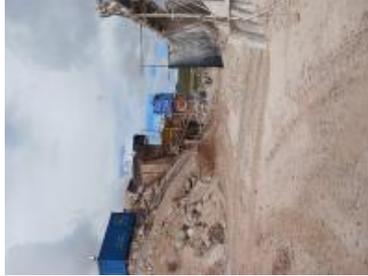
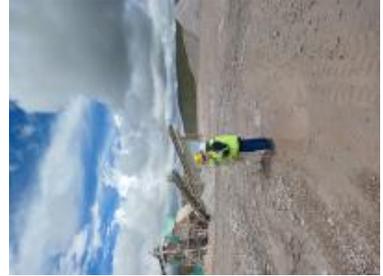
15

ROGRESIVA KM. 80+100

VISITA DE SEGUIMIENTO Y MONITOREO A LAS AREAS AUXILIARES DEL TRAMO2 (OBRAS INICIALES): AREA DE CHANCADORA DEL CONTRATISTA

En la progresiva Km. 80+100 se realiza visita de seguimiento y monitoreo a las áreas auxiliares del tramo 2 (obras iniciales) donde se visita el área de chancadora, donde actualmente esta activa.

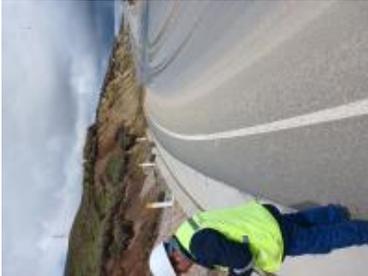
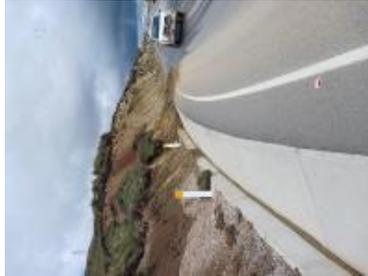
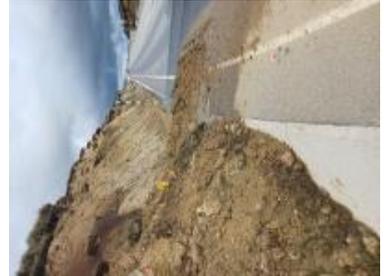
16

PROGRESIVA KM. 74+200

VISITA DE SEGUIMIENTO Y MONITOREO AL TRAMO2 (OBRAS INICIALES): DERRUMBE OCASIONA OBSTRUCCIÓN DEL LIBRE ESCURRIMIENTO DEL AGUA EN CUNETETA

En la progresiva Km. 74+200 en el lado derecho de la vía, ha ocurrido un derrumbe del talud superior derecho de la vía, que ha ocasionado el tapado de las cunetas triangulares, por ende el agua de lluvia escurre encima de la calzada, en la zona. Se llamo al Especialista de Seguridad de la Contratista para que envíe un equipo para la limpieza de las cunetas.

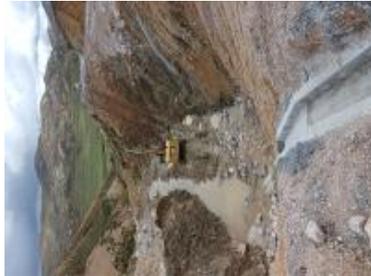
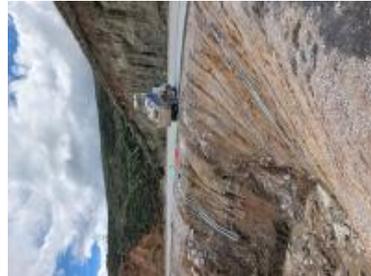
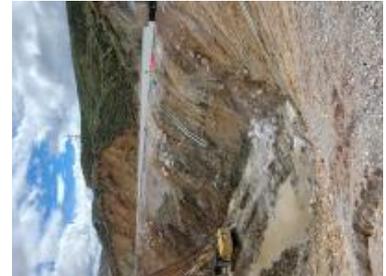
17

PROGRESIVA KM. 71+880
VISITA DE SEGUIMIENTO Y MONITOREO DEL TRAMO 2 (OBRAS INICIALES): ENROCADO EN SALIDA
DE ALCANTARILLA

En la progresiva del Km. 71+880 se realiza visita de seguimiento y monitoreo del tramo 2, donde en la parte de salida de alcantarilla se realiza un enrocado, para poder construir los emboquillados de salida. trabaja en el sitio 1 excavadora de oruga 1 volquete, trabajan 1 capataz, 1 operador, 1 chofer, 2 obreros. 2 vigias

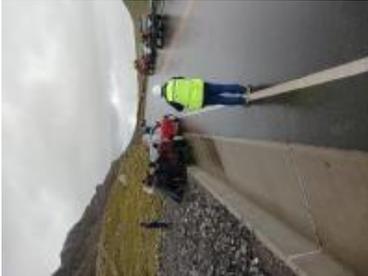
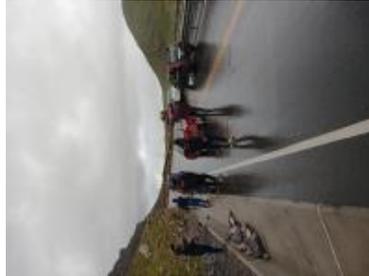
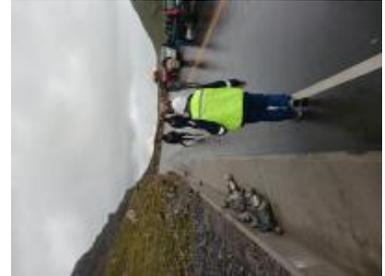
18

PROGRESIVA KM. 46+000

VISITA DE SEGUIMIENTO Y MONITOREO AL TRAMO 2 (OBRAS INICIALES): ACCIDENTE DE TRANSITO

En la progresiva Km. 46+000 se realiza visita de seguimiento y monitoreo al tramo 2 (obras iniciales) donde ha ocurrido un despiste de un vehículo hacia las cunetas triangulares en el lado derecho de la via. Se realizo el correspondiente apoyo a los usuarios para colocar al vehiculo accidentado en la carretera, para que pueda continuar con su recorrido. Los daños fueron mínimos , solo materiales, no hubo heridos.

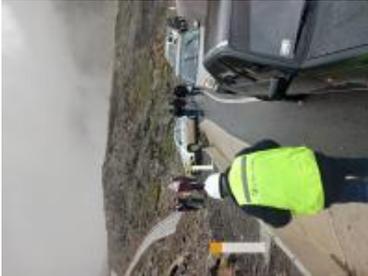
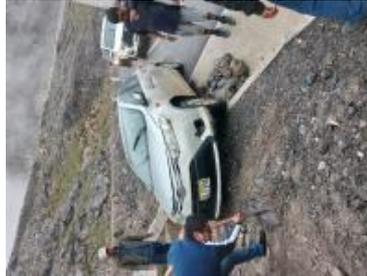
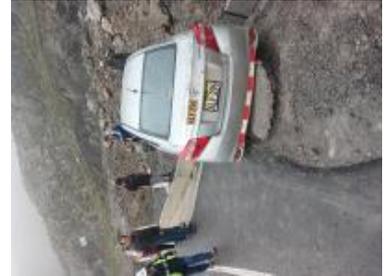
19

PROGRESIVA KM. 40+600

VISITA DE SEGUIMIENTO Y MONITOREO AL TRAMO 2 (OBRAS INICIALES): ACCIDENTE DE TRANSITO

En la progresiva Km. 40+600 se realiza visita de seguimiento y monitoreo al tramo 2 (obras iniciales) donde ha ocurrido un despiste de un vehículo hacia las cunetas triangulares en el lado izquierdo de la vía. Se realizo el correspondiente apoyo a los usuarios para colocar al vehiculo accidentado en la carretera, para que pueda continuar con su recorrido. Los daños fueron mínimos , solo materiales, no hubo heridos.
