## BITACORA ELECTRÓNICA DE OBRA

<b>Confirma Bitacora:</b> Si	<b>Nro Informe:</b> 168 CON T68- 2023	<b>Fecha Informe:</b> 09 - 01 - 2024	<b>Nombre De La Obra:</b> TUNEL SANTA TERESA - MACCHUPICCHU	<b>Personal Encargado:</b> NATALY SUSI CABALLON PAUCAR		
<b>Foto Bitacora:</b>	<b>Foto Bitacora 2:</b>	<b>Foto Bitacora 3:</b>	<b>Foto Bitacora 4:</b>	<b>Foto Bitacora 5:</b>	<b>Foto Bitacora 6:</b>

INFORME Y/O REPORTE N°168\_CONTRATO N°68-2023-MNT. TÚNEL MACHUPICCHU/NSCP.2023.

Obra: "MEJORAMIENTO DE LA CARRETERA SANTA MARÍA - SANTA TERESA - PUENTE HIDROELÉCTRICA MACHUPICCHU, ITEM B.- CONSTRUCCIÓN DE TÚNEL Y ACCESOS".

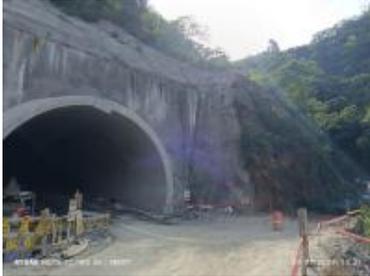
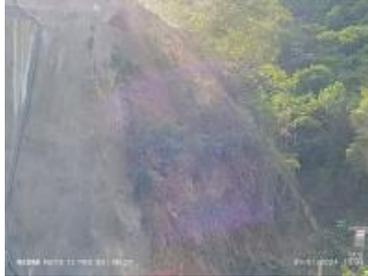
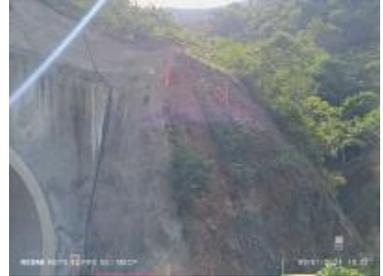
- Desquinche del lado lateral derecho del portal de entrada: km6+220.
- Instalación de caz km6+240.53.
- Excavación para zapata del hastial izquierdo km7+400-km7+520.

PROGRESIVA: KM6+220  
DESQUINCHE DE PORTAL DE ENTRADA DEL LADO DERECHO

MO: 1 TOPÓGRAFO, 1 ASISTENTE TOPÓGRAFO, 2 OPERARIOS, 3 OFICIALES.  
EM: 1 ESTACIÓN TOTAL, HERRAIENTAS MANUALES.

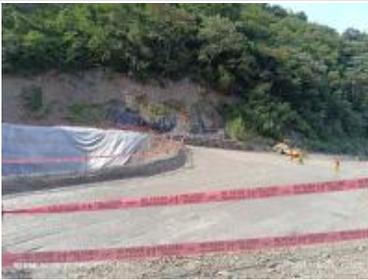
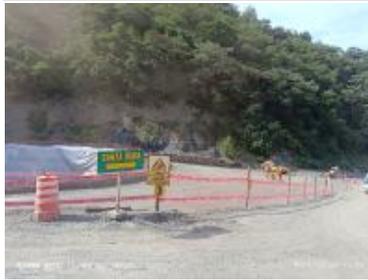
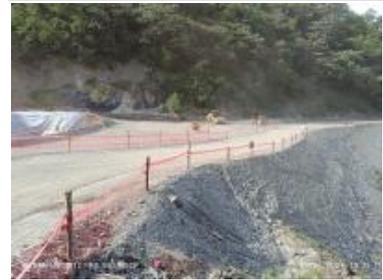
2

- Impermeabilización: Instalación geotextil, lamina de impermeabilización de 2mm, tubería de  $\varnothing 110\text{mm}$ : km7+272.
- Conformación de Relleno de la alcantarilla MCA 5x5m KM6+200: SIN ACTIVIDAD.

PROGRESIVA: KM6+200  
CONFORMACIÓN DE RELLENO DE ALCANTARILLA MCA 5x5M.

SIN ACTIVIDAD POR COLMATACIÓN DEL RELLENO.

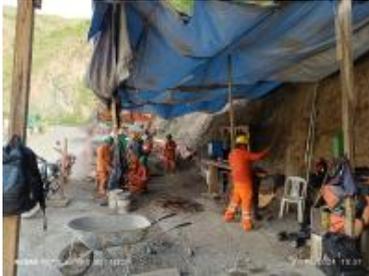
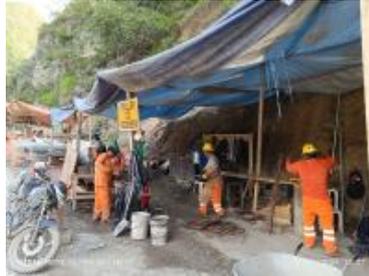
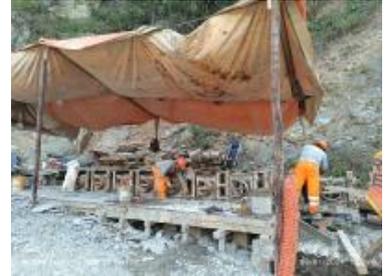
PROGRESIVA: KM6+260 (ACCESO PROVISIONAL AL TÚNEL)  
TALLER TEMPORAL DE CARPINTERÍA METÁLICA Y DE MADERA.  
VACIADO DE CONCRETO PARA CAJAS CAZ.

SE APRECIA QUE AL DÍA SE EJECUTA 10 UNIDADES DE CAZ PREFABRICADOS.  
MO: 1 ESPECIALISTA DE OBRAS DE ARTE, 1 INGENIERO ASISTENTE DE OBRAS DE ARTE, 1 CAPATAZ, 1 OPERADOR, 3 OPERARIOS, 2 OFICIALES.  
EM: 1 AMOLADORA, 1 MIXER, 1 VIBRADORA PARA CONCRETO.

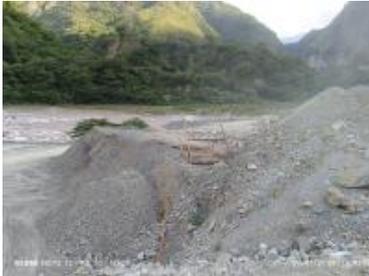
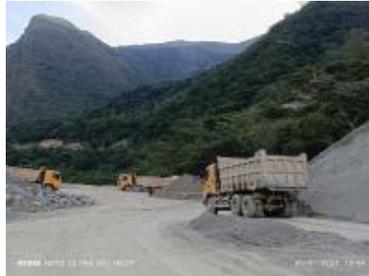
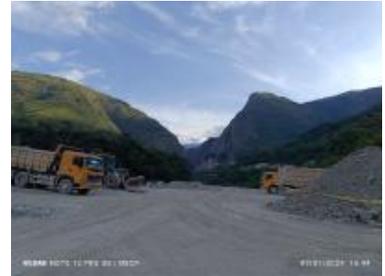
4

• Zarandeo para material de relleno; Conformación de DME: KM4+980; Transporte de agregado fino (chancado y acopiado) hacia la planta de concreto.

PROGRESIVA: KM 4+980  
ZARANDEO PARA MATERIAL DE RELLENO.  
TRANSPORTE DE AGREGADO FINO (CHANCADO) ACOPIADO, HACIA LA PLANTA DE CONCRETO.

MO: 1 PREVENCIÓNISTA (SSOMA), 1 CAPATAZ, 9 OPERADORES, 1 PERSONAL DE PISO, 1 VIGÍA O CONTROLADOR.  
EM: 2 EXCAVADORAS SOBRE ORUGA, 6 VOLQUETES, 1 CARGADOR FRONTAL.

- Teniendo en cuenta las constantes precipitaciones pluviales (lluvias de moderada a alta intensidad) se recomienda prevenir la seguridad en el DME KM4+980.

- Se recomienda prevenir la seguridad en el DME KM4+980 teniendo en cuenta las constantes precipitaciones pluviales (lluvias de moderada a alta intensidad) y demás actividades al interior y exterior del Túnel.

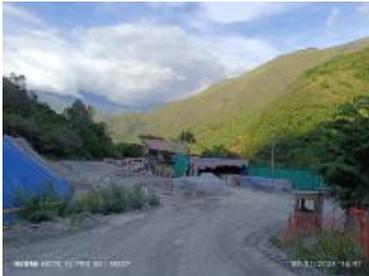
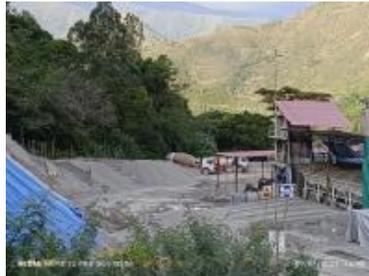
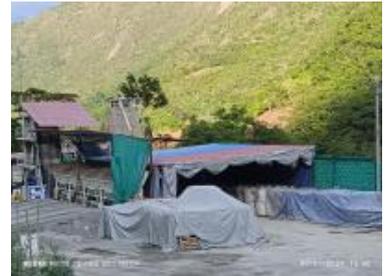
5

• Actividad en la Planta de concreto, producción de concreto, Shotcrete para el Túnel. Planta Trituradora (Chancadora), del 27.11.2023 al 05.12.2023 se realizó el desmontaje y desmovilización. En la planta de concreto se aprecia a los colaboradores que están directamente en contacto con los insumos de para mezcla de concreto, sin respiradores (full face); abastecimiento de cemento.

PLANTA DE CONCRETO: PRODUCCIÓN DE CONCRETO, PRODUCCIÓN DE SHOTCRETE PARA EL TÚNEL.

SE APRECIA QUE, LOS COLABORADORES QUE ESTAN DIRECTAMENTE EN CONTACTO CON LOS INSUMOS PARA LA MEZCLA DE CONCRETO Y SHOTCRETE, SIN RESPIRADORES (FULL FACE). SE APRECIA ABASTECIMIENTO DE CEMENTO.

- Se recomienda al contratista continuar con la programación de las actividades en cumplimiento al cronograma actual aprobado. Se recomienda constante mantenimiento de sus equipos y maquinarias; por otra parte, recomienda al contratista hacer entrega de EPPs a los colaboradores en obra.

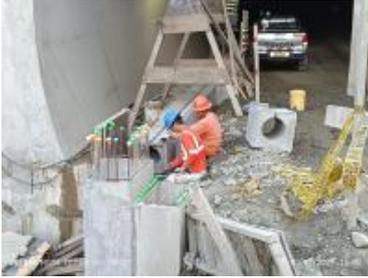
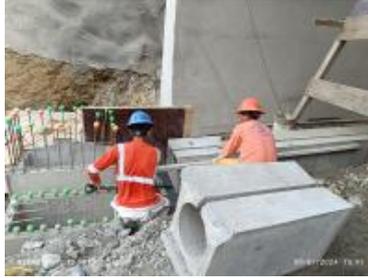
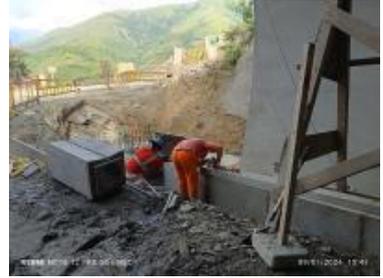
6

PROGRESIVA: KM6+240.53  
INSTALACIÓN DE CAZ

MO: 1 OFICIAL, 1 PEON.  
EM: HERRAMIENTAS MANUALES.

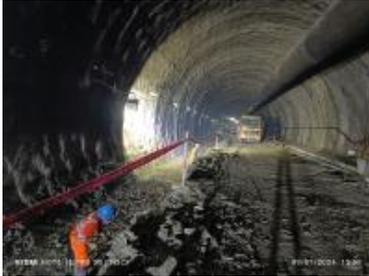
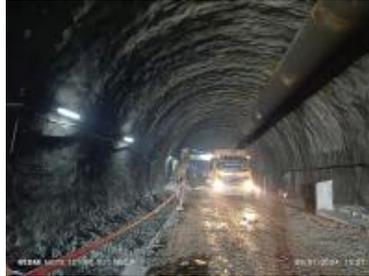
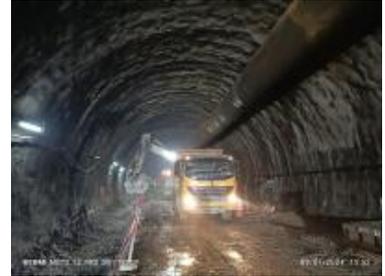
7

PROGRESIVA: KM7+400@7+520  
EXCAVACIÓN PARA ZAPATA DEL HASTIAL IZQUIERDO DEL TÚNEL.

MO: 1 CAPATAZ, 1 PERSONAL DE PISO, 2 OPERARIOS.  
EM: 1 EXCAVADORA SOBRE ORUGA, 1 VOLQUETE.

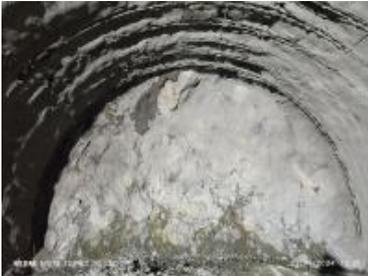
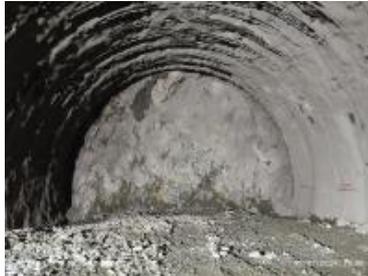
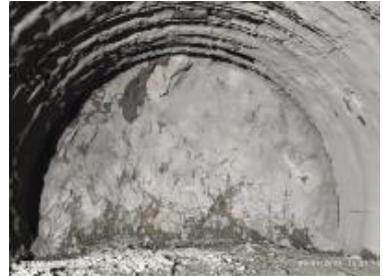
8

• Tramo: Bahía - Salida: Excavación de Roca Tipo IV y demás actividades que genera la excavación en el frente de la Bahía-Portal Salida (Adicional N°10, ambos turnos diurno-nocturno) cabe resaltar que, al realizar voladura en promedio de avance es de 2 a 3 metros: sin actividad por falta de abastecimiento de fibras.

TRAMO: BAHÍA -SALIDA, PK7+745, ROCA TIPO IV

A HORAS DE LA TARDE SIN ACTIVIDAD POR FALTA DE ABASTECIMIENTO DE FIBRAS.

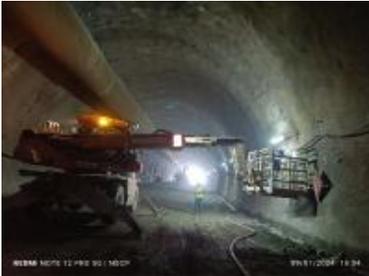
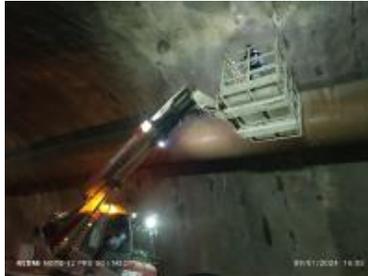
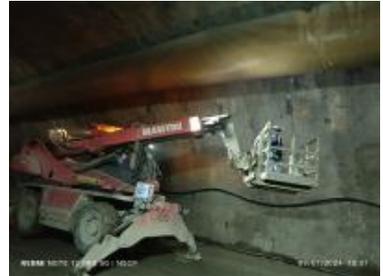
9

- Verificación de la supervisión de la Prueba de diamantina para verificar los espesores del Shotcrete en roca tipo IV del tramo de la bahía hacia la salida: pk 7+434-pk7+588.

PROGRESIVA: KM7+434@KM 7+588 TRAMO: BAHÍA -SALIDA  
VERIFICACIÓN DE LA SUPERVISIÓN DEL ENSAYO DIAMANTINA, PARA VERIFICAR LOS ESPESORES DEL SHOTCRETE EN ROCA TIPO IV.

MO: 1 TÉCNICO DE LABORATORIO SUPERVISIÓN, 1 INGENIERO ASISTENTE DE CONTROL DE CALIDAD, 1 OPERADOR.  
EM: 1 TELEHANDER

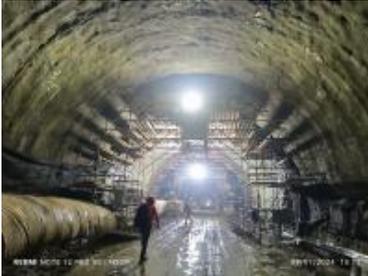
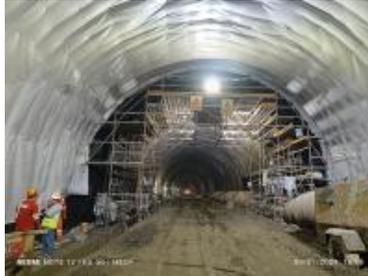
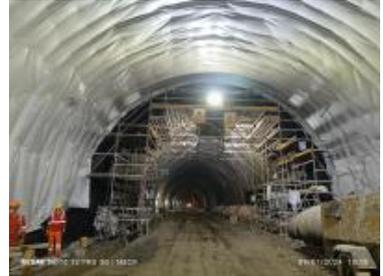
10

PROGRESIVA: KM7+272.

IMPERMEABILIZACIÓN: INSTALACIÓN GEOTEXTIL, LAMINA DE IMPERMEABILIZACIÓN DE 2MM, TUBERÍA DE ø110MM.

MO: 1 PREVENCIÓNISTAS (SSOMA) CONTRATISTA, 1 TOPÓGRAFO, 2 AUXILIARES DE TOPOGRAFÍA, 2 CAPATAZ, 4 OPERARIOS, 4 OFICIALES, 2 PEONES.

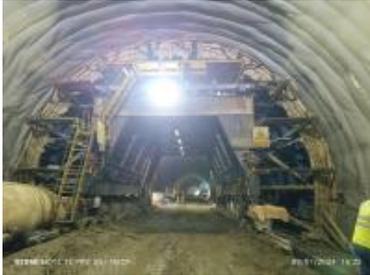
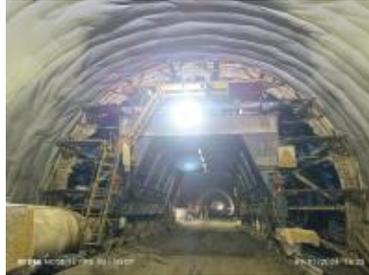
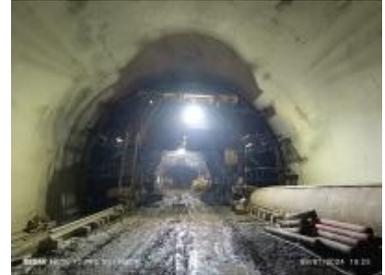
11

PROGRESIVA: KM7+238.45@KM7+250.32 (MÓDULO N°86)  
VACIADO DE CONCRETO F'C=300KG/CM PARA REVESTIMIENTO DEL TÚNEL.

SE INICIO EN LA NOCHE 08.01.2024 Y FINALIZO EN EL HOY A HORAS DE LA MAÑANA A LAS 8:30AM. VACIADO DE CONCRETO REVESTIMIENTO F'C=300KG/CM3 DEL TÚNEL (SECCIÓN DEL ENCOFRADO DEL ANDAMIO DESLIZANTE DE 12M - CARRITO ENCOFRADOR).  
MO: 1 PREVENCIÓNISTA, 1 CAPATAZ, 5 OPERADORES, 1 OPERARIO, 1 OFICIAL, 1 TÉCNICO DE CONTROL DE CALIDAD.  
EM: 1 TELEHANDLER, 1 BOMBA PARA CONCRETO, 1 ENCOFRADO METÁLICO Y CARRO Y TRANSPORTADOR (12 M), 2 VIBRADORES PARA CONCRETO, 4 VIBRADORES INCORPORADOS EN EL ENCOFRADO METÁLICO, 2 AMOLADORAS, 2 TALADROS, HERRAMIENTAS MANUALES, 4 MIXER.

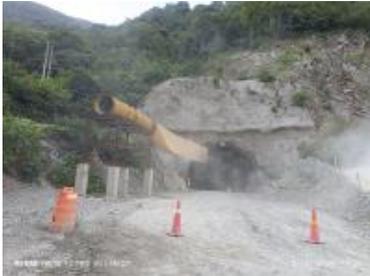
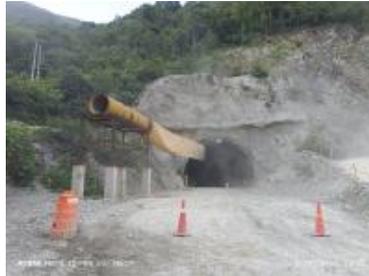
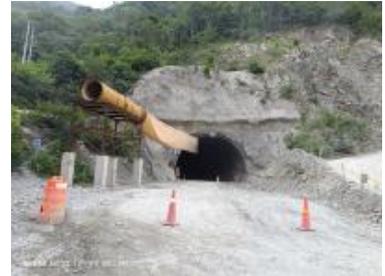
12

• Tramo: Salida- Bahía: Excavación de Roca Tipo IV y demás actividades que genera la excavación en el frente del portal de salida hacia la bahía: sin actividad por falta de abastecimiento de fibras; no obstante, se realizó instalación de servicios básicos, eliminación de material acopiado en el portal de salida del Túnel.

TRAMO: SALIDA-BAHÍA, PK7+782, ROCA TIPO IV

A HORAS DE LA TARDE, SIN ACTIVIDAD POR FALTA DE ABASTECIMIENTO DE FIBRAS.
