BITACORA ELECTRÓNICA DE OBRA

NUMERO DE INFORME No. 076-2023
 CONTRATO DE OBRA: No. 103-2019-MTC/ 20 de fecha 24/09/2019
 EMPRESA CONTRATISTA: CHINA ROAD AND BRIDGE CORPORATION SUCURSAL PERU
 OBRA: SALDO DE OBRA: "MEJORAMIENTO, REHABILITACIÓN Y CONSERVACIÓN POR NIVELES DE SERVICIO Y OPERACIÓN DEL CORREDOR VIAL, LIMA – CANTA – HUAYLLAY –DV. COCHAMARCA – EMP.PE 3N" (SALDO DE OBRAS INICIALES (OI) TRAMO 2 CANTA - HUALLAY LONGITUD: 95.2 KMS.
 MONTO DE OBRAS INICIALES : 338,725,656.80
 SUPERVISOR: CONSORCIO CESEL - CAL Y MAYOR
 CONTRATO DE CONSULTORIA DE OBRA N° 077-2014-MTC/20) ADENDA No. 4 DE FECHA,24-09-2019 LA OBRA ACTUALMENTE ESTA EN ACTIVIDAD ,
 VISITA DE SEGUIMIENTO Y MONITOREO A LAS OFICINAS DE LA SUPERVISION
 VISITA DE SEGUIMIENTO Y MONITOREO AL TRAMO 2 (OBRAS INICIALKES): KM. 0+000 AL KM. 95+440 (HUALLAY)

Panel Fotográfico de la Bitacora de Obras

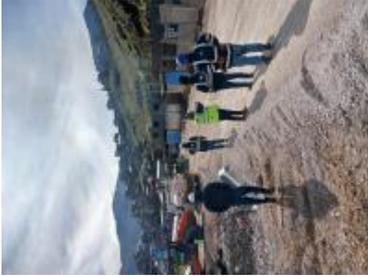
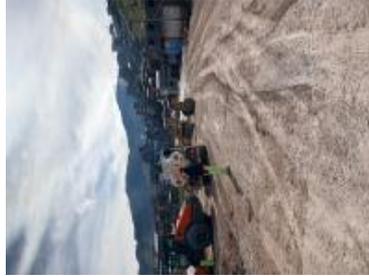
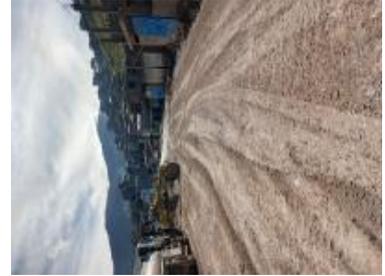
PROGRESIVA KM. 95+440

VISITA DE ACOMPAÑAMIENTO Y MONITOREO AL TRAMO 2 (OBRAS INICIALES): VISITA DE ADMINISTRADORA DE CONTRATOS DE PROVIAS EN HUALLAY

En la progresiva KM. 95+440 se realiza visita de acompañamiento y monitoreo al final del tramo 2 (obras iniciales) a la Ing. Gladys Santiago, Administradora de Contratos, de PROVIAS NACIONAL, a ver los avances en este sector, donde se aprecia la ejecución de sub base granular, se aprecia que el material esta siendo mezclado, disminuyendo los porcentajes de humedad para luego ser extendido y compactado. Se utiliza una motoniveladora, un cargador frontal y compactadora de rodillo, trabajan 1 capataz, 3 operadores, 2 obreros, 2 vigías.

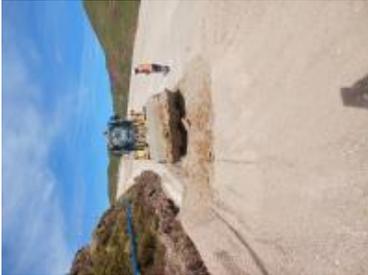
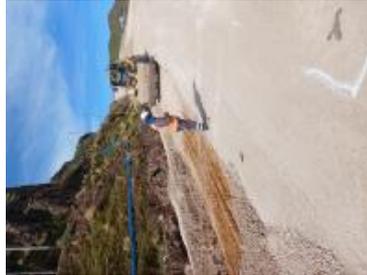
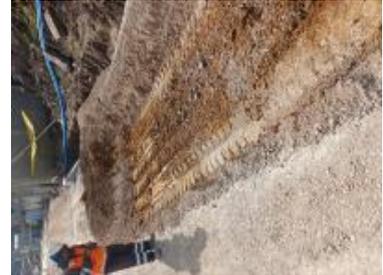
PROGRESIVA KM. 95+400

VISITA DE ACOMPAÑAMIENTO Y MONITOREO AL TRAMO 2 (OBRAS INICIALES): REPARACION DE SUB BASE REALIZADO

En la progresiva KM. 95+400 se realiza visita de acompañamiento y monitoreo al final del tramo 2 (obras iniciales) a la Ing. Gladys Santiago, Administradora de Contratos, de PROVIAS NACIONAL, a ver los avances en este sector, donde se aprecia la ejecución de sub base granular, se aprecia que el material esta siendo mezclado, disminuyendo los porcentajes de humedad para luego ser extendido y compactado. Se utiliza una motoniveladora, un cargador frontal y compactadora de rodillo, trabajan 1 capataz, 3 operadores, 2 obreros, 2 vigías En el lado derecho de la vía se realiza la reparación de la sub base por no pasar la viga de benkelman.

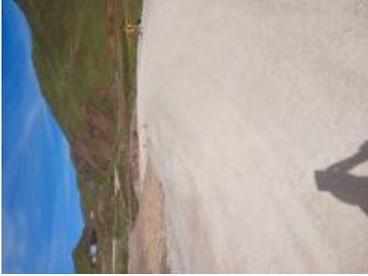
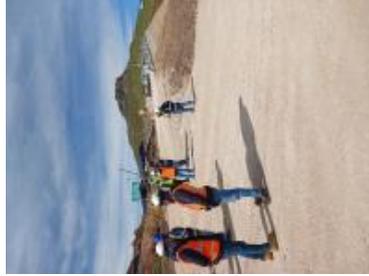
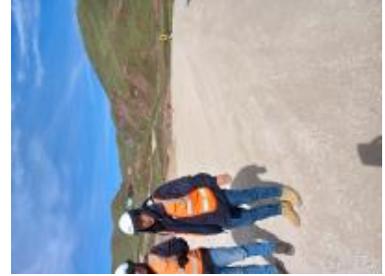
PROGRESIVA KM. 95+240

VISITA DE ACOMPAÑAMIENTO Y MONITOREO AL TRAMO 2 (OBRAS INICIALES): VISITA DE ADMINISTRADORA DE CONTRATOS DE PROVIAS EN HUALLAY (ACCESO A MINA)

En la progresiva KM. 95+440 se realiza visita de acompañamiento y monitoreo al final del tramo 2 (obras iniciales) a la Ing. Gladys Santiago, Administradora de Contratos, de PROVIAS NACIONAL, a ver los avances en este sector de acceso a mina, donde se aprecia la ejecución del acceso a nivel de sub rasante, actualmente en este sector no hay actividad.

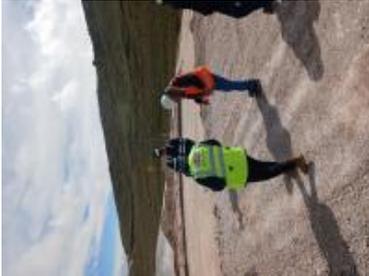
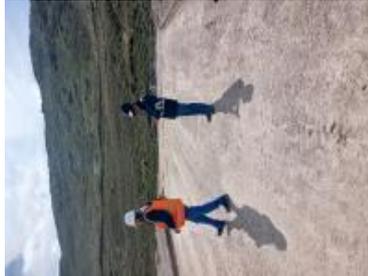
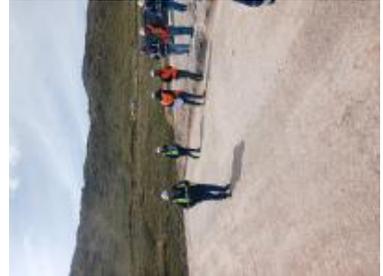
PROGRESIVA KM. 95+180

VISITA DE ACOMPAÑAMIENTO Y MONITOREO AL TRAMO 2 (OBRAS INICIALES): VISITA DE ADMINISTRADORA DE CONTRATOS DE PROVIAS EN HUALLAY (PASE DE ANIMALES)

En la progresiva KM. 95+180 se realiza visita de acompañamiento y monitoreo al final del tramo 2 (obras iniciales) a la Ing. Gladys Santiago, Administradora de Contratos, de PROVIAS NACIONAL, a ver los avances en el sector donde se construyo alcantarilla marco para el pase de animales,, donde se aprecia que se ha rellenado a nivel sub base, actualmente en este sector no hay actividad.

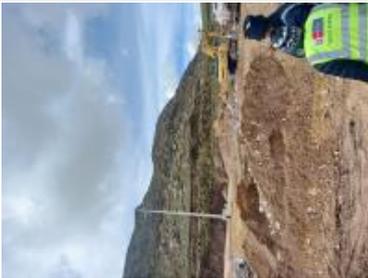
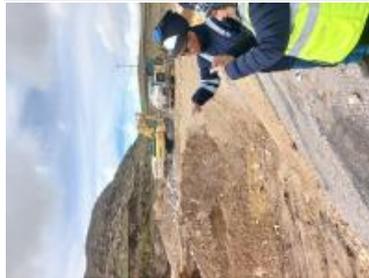
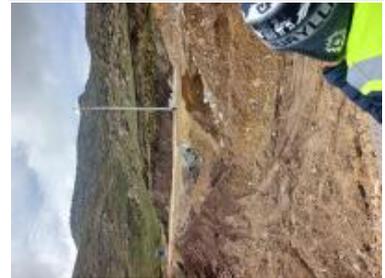
PROGRESIVA KM. 93+636

VISITA DE ACOMPAÑAMIENTO Y MONITOREO AL TRAMO 2 (OBRAS INICIALES): VISITA DE ADMINISTRADORA DE CONTRATOS DE PROVIAS EN HUALLAY (CONSTRUCCION DE ACCESO HUALLAY)

En la progresiva KM. 93+636 se realiza visita de acompañamiento y monitoreo al final del tramo 2 (obras iniciales) junto a la Ing. Gladys Santiago, Administradora de Contratos, de PROVIAS NACIONAL, a ver los avances en el sector donde se realiza la construcción de relleno de banquetas y del acceso a la variante huallay, donde actualmente en este sector se utiliza un excavador , 1 motoniveladora y una compactadora de rodillo, trabajan 1 excavadora de oruga, una motoniveladora y una compactadora de rodillo, trabajan 1 capataz, 3 operadores, 2 obreros y 2 vigias

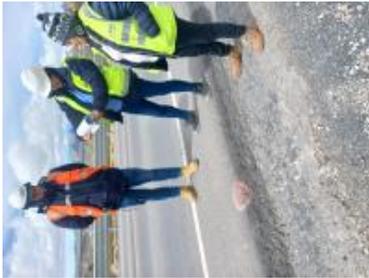
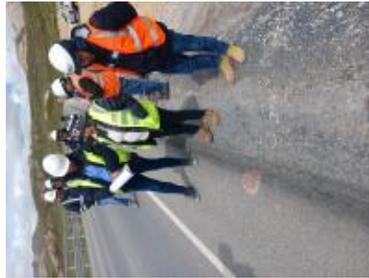
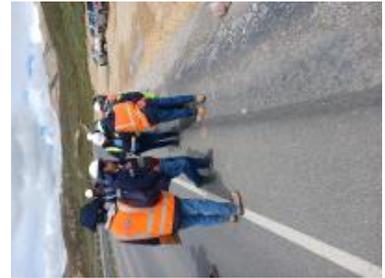
PROGRESIVA KM. 73+480

VISITA DE ACOMPAÑAMIENTO Y MONITOREO AL TRAMO 2: VISITA A ZONAS CON OBSERVACIONES DE LA SUPERVISION (ASENTAMIENTO DEL TERRAPLEN)

En la progresiva Km. 73+480 se realiza el acompañamiento y monitoreo al tramo 2 (obras iniciales) con la Administradora de Contratos de PROVIAS NACIONAL, SUPERVISION Y CONTRATISTA donde se visita un sector donde el terraplén se ha asentado 0,20 m en su punto mas crítico, este terraplén se construyo de acuerdo al expediente técnico, cumpliendo las especificaciones técnicas y los protocolos correspondientes , si embargo, ha fallado sus cimientos, desde el punto de vista de transitabilidad, no se percibe el asentamiento, no hay afectación en el transito automotor. La supervisión esta monitoreando este sector, con puntos de control. se continuara monitoreando el comportamiento del terraplén despues del ciclo de invierno,

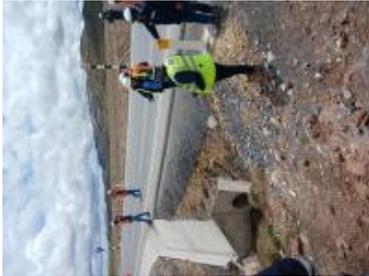
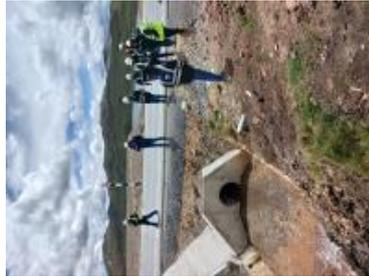
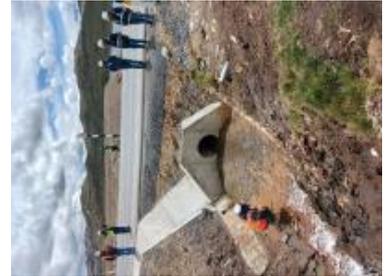
PROGRESIVA KM. 60+840

VISITA DE ACOMPAÑAMIENTO Y MONITOREO AL TRAMO 2: VISITA A ZONAS CON OBSERVACIONES DE LA SUPERVISION (ASENTAMIENTO DEL TERRAPLEN DEBAJO DE ALCANTARILLA)

En la progresiva Km. 60+840 se realiza el acompañamiento y monitoreo al tramo 2 (obras iniciales) con la Administradora de Contratos de PROVIAS NACIONAL, SUPERVISION Y CONTRATISTA donde se visita un sector donde el terraplén se ha asentado 0,06 m en su punto mas crítico, este terraplén se construyo de acuerdo al expediente técnico, cumpliendo las especificaciones técnicas y los protocolos correspondientes , si embargo, hay un asentamiento de 6 cms donde se aprecio debajo y en el interior de la alcantarilla esta funcionando en perfectas condiciones, desde el punto de vista de transitabilidad, no se percibe el asentamiento, no hay afectación en la calzada, ni en la circulación del transito automotor. La supervisión esta monitoreando este sector, con puntos de control. se continuara monitoreando el comportamiento del terraplén despues del ciclo de invierno, asentamiento 8cms

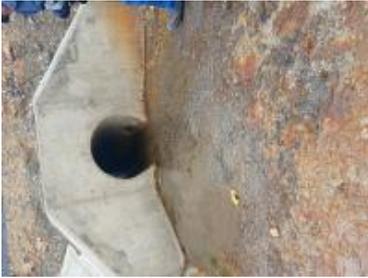
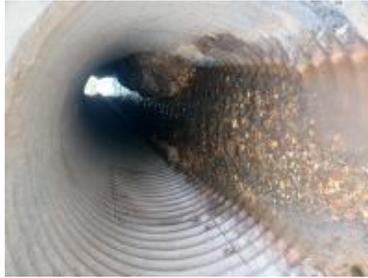
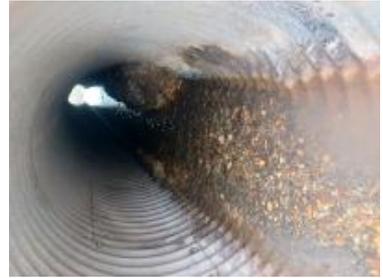
PROGRESIVA KM. 60+840

VISITA DE ACOMPAÑAMIENTO Y MONITOREO AL TRAMO 2: VISITA A ZONAS CON OBSERVACIONES DE LA SUPERVISION (ASENTAMIENTO DEL TERRAPLEN DEBAJO DE ALCANTARILLA)

En la progresiva Km. 60+840 se realiza el acompañamiento y monitoreo al tramo 2 (obras iniciales) con la Administradora de Contratos de PROVIAS NACIONAL, SUPERVISION Y CONTRATISTA donde se visita un sector donde el terraplén se ha asentado 0,06 m en su punto mas crítico, este terraplén se construyo de acuerdo al expediente técnico, cumpliendo las especificaciones técnicas y los protocolos correspondientes , si embargo, hay un asentamiento de 6 cms donde se aprecio debajo y en el interior de la alcantarilla esta funcionando en perfectas condiciones, desde el punto de vista de transitabilidad, no se percibe el asentamiento, no hay afectación en la calzada, ni en la circulación del transito automotor. La supervisión esta monitoreando este sector, con puntos de control. se continuara monitoreando el comportamiento del terraplén. Se aprecia la parte interior de la alcantarilla TMC.

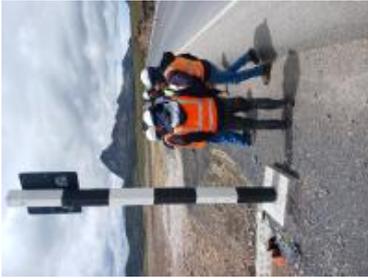
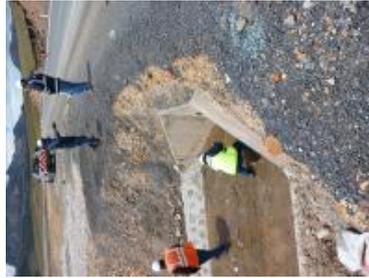
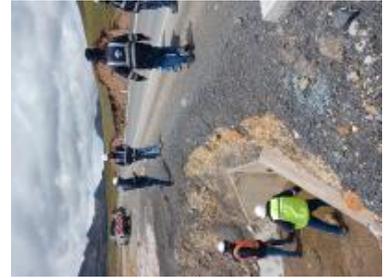
PROGRESIVA KM. 60+840

VISITA DE ACOMPAÑAMIENTO Y MONITOREO AL TRAMO 2: VISITA A ZONAS CON OBSERVACIONES DE LA SUPERVISION (ASENTAMIENTO DEL TERRAPLEN DEBAJO DE ALCANTARILLA)

En la progresiva Km. 60+840 se realiza el acompañamiento y monitoreo al tramo 2 (obras iniciales) con la Administradora de Contratos de PROVIAS NACIONAL, SUPERVISION Y CONTRATISTA donde se visita un sector donde el terraplén se ha asentado 0,06 m en su punto mas crítico, este terraplén se construyo de acuerdo al expediente técnico, cumpliendo las especificaciones técnicas y los protocolos correspondientes , si embargo, hay un asentamiento de 6 cms donde se aprecio debajo y en el interior de la alcantarilla esta funcionando en perfectas condiciones, desde el punto de vista de transitabilidad, no se percibe el asentamiento, no hay afectación en la calzada, ni en la circulación del transito automotor. La supervisión esta monitoreando este sector, con puntos de control. se continuara monitoreando el comportamiento del terraplén. Se aprecia la parte interior de la alcantarilla TMC. (vista desde el cabezal derecho de la alcantarilla)

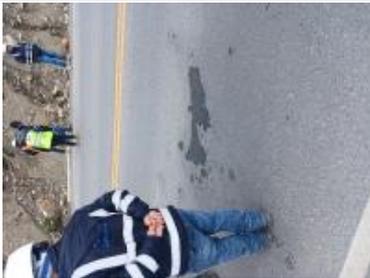
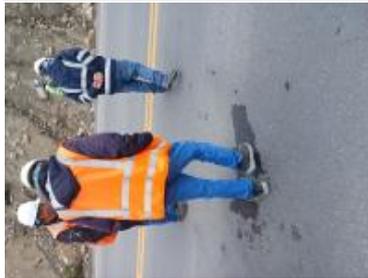
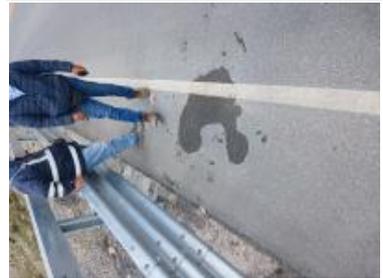
PROGRESIVA KM. 51+640

VISITA DE ACOMPAÑAMIENTO Y MONITOREO AL TRAMO 2: VISITA A ZONAS CON OBSERVACIONES DE LA SUPERVISION (AFLORACION DE HUMEDAD EN LA CALZADA)

En la progresiva Km. 51+640 se realiza el acompañamiento y monitoreo al tramo 2 (obras iniciales) con la Administradora de Contratos de PROVIAS NACIONAL, SUPERVISION Y CONTRATISTA donde se visita un sector donde hay afloramiento de humedad en la calzada (carril derecho) se aprecia que el talud izquierdo esta constantemente humedo y las cunetas triangulares no cuentan con juntas, ocasionando que el agua que escurre por las cunetas se infiltren internamente por la calzada, es necesaria la inmediata subsanación de esta observación, porque eñl agua internamente esta causando daños a la base de la calzada, Se planteo la colocación de las juntas en las cunetas.

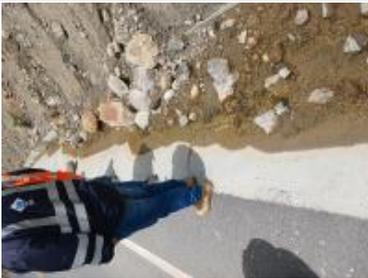
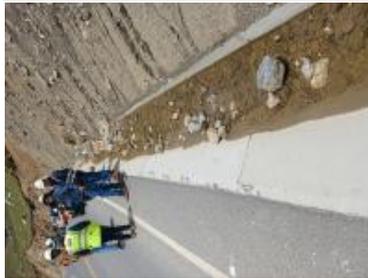
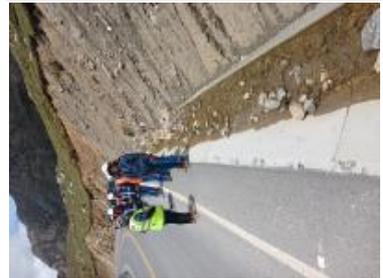
PROGRESIVA KM. 51+640

VISITA DE ACOMPAÑAMIENTO Y MONITOREO AL TRAMO 2: VISITA A ZONAS CON OBSERVACIONES DE LA SUPERVISION (FALTA DE JUNTAS EN CUNETAS)

En la progresiva Km. 51+640 se realiza el acompañamiento y monitoreo al tramo 2 (obras iniciales) con la Administradora de Contratos de PROVIAS NACIONAL, SUPERVISION Y CONTRATISTA donde se visita un sector donde hay afloramiento de humedad en la calzada (carril derecho) se aprecia que el talud izquierdo esta constantemente humedo y las cunetas triangulares no cuentan con juntas, ocasionando que el agua que escurre por las cunetas se infiltren internamente por la calzada, es necesaria la inmediata subsanación de esta observación, porque eñl agua internamente esta causando daños a la base de la calzada, Se planteo la colocación de las juntas en las cunetas. falTa limpieza y sellado de juntas

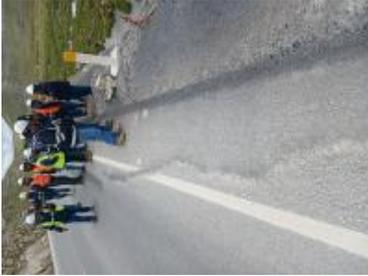
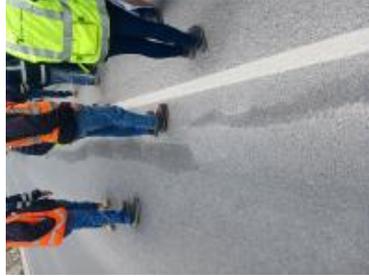
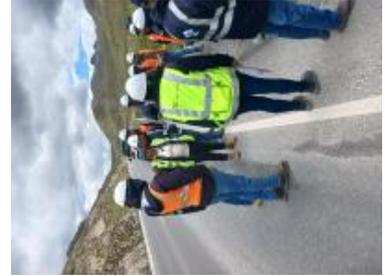
PROGRESIVA KM. 47+180 al 47+160

VISITA DE ACOMPAÑAMIENTO Y MONITOREO AL TRAMO 2: VISITA A ZONAS CON OBSERVACIONES DE LA SUPERVISION (FISURAS EN EL LADO IZQUIERDO DE LA CALZADA)

En la progresiva Km. 47+180 al Km. 47+160 se realiza el acompañamiento y monitoreo al tramo 2 (obras iniciales) con la Administradora de Contratos de PROVIAS NACIONAL, SUPERVISION Y CONTRATISTA donde se visita un sector donde existen fisuras y agrietamientos en el lado izquierdo de la calzada, se aprecia en el talud izquierdo existe un bofedal que incrementa su altura de agua regularmente, que esta ocasionando la falla del terraplén. Se aprecio que las grietas han sido curadas y son monitoreadas por la Supervisión. Se reunieron y se plantearon varias alternativas de solución a este problema.

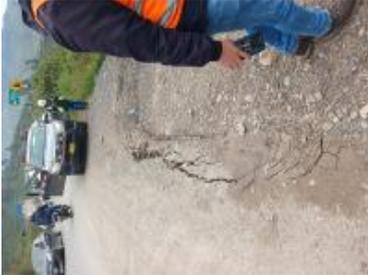
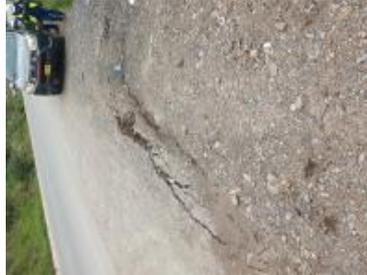
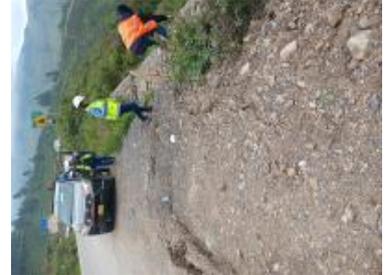
PROGRESIVA KM. 2+060

VISITA DE ACOMPAÑAMIENTO Y MONITOREO AL TRAMO 2: VISITA A ZONAS CON OBSERVACIONES DE LA SUPERVISION (ZONA INESTABLE)

En la progresiva Km. 2+060 se realiza el acompañamiento y monitoreo al tramo 2 (obras iniciales) con la Administradora de Contratos de PROVIAS NACIONAL, SUPERVISION Y CONTRATISTA donde se visita un sector inestable donde se tiene planificado la construcción de un suelo reforzado. Se aprecia que el construir el muro de suelo reforzado, afectara la circulación de los vehículos , se aprecia hundimiento en el lado derecho de la via, se aprecia el material suelto.

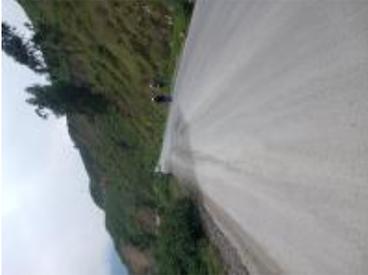
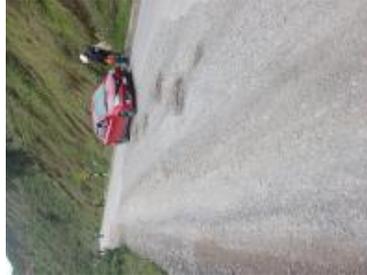
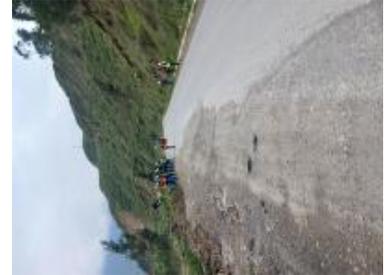
PROGRESIVA KM. 1+960

VISITA DE ACOMPAÑAMIENTO Y MONITOREO AL TRAMO 2: VISITA A ZONAS CON OBSERVACIONES DE LA SUPERVISION (ZONA INESTABLE)

En la progresiva Km. 1+960 se realiza el acompañamiento y monitoreo al tramo 2 (obras iniciales) con la Administradora de Contratos de PROVIAS NACIONAL, SUPERVISION Y CONTRATISTA donde se visita un sector inestable donde se tiene planificado la construcción de un suelo reforzado. Se aprecia que el construir el muro de suelo reforzado, afectara la circulación de los vehículos , se aprecia hundimiento en el lado derecho de la vía, se aprecia el material suelto.

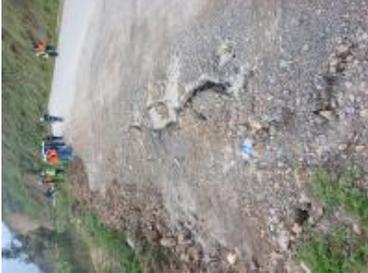
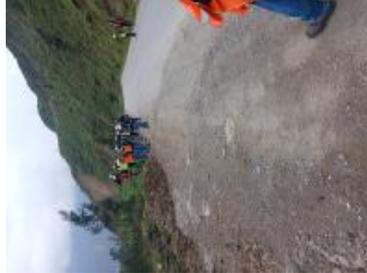
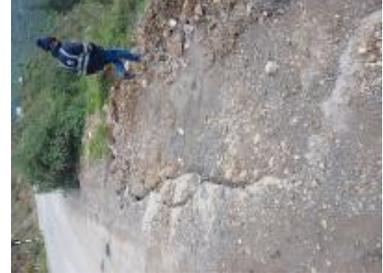
PROGRESIVAS KM. 1+920 A KM. 2+000
VISITA DE ACOMPAÑAMIENTO Y MONITOREO AL TRAMO 2: VISITA A ZONAS CON OBSERVACIONES DE LA SUPERVISION (ZONA INESTABLE)

En las progresivas Km. 1+920 al Km. 2+000 se realiza el acompañamiento y monitoreo al tramo 2 (obras iniciales) con la Administradora de Contratos de PROVIAS NACIONAL, SUPERVISION Y CONTRATISTA donde se visita un sector inestable donde se tiene planificado la construcción de 2 muros de suelo reforzado. Se aprecia que el construir el muro de suelo reforzado, afectara la circulación de los vehículos , se aprecia hundimiento en el lado derecho de la vía, se aprecia el material suelto.
