## BITACORA ELECTRÓNICA DE OBRA

NUMERO DE INFORME No. 080-2023  
CONTRATO DE OBRA: No. 103-2019-MTC/ 20 de fecha 24/09/2019  
EMPRESA CONTRATISTA: CHINA ROAD AND BRIDGE CORPORATION SUCURSAL PERU  
OBRA: SALDO DE OBRA: "MEJORAMIENTO, REHABILITACIÓN Y CONSERVACIÓN POR NIVELES DE SERVICIO Y OPERACIÓN DEL CORREDOR VIAL, LIMA – CANTA – HUAYLLAY –DV. COCHAMARCA – EMP.PE 3N" ( SALDO DE OBRAS INICIALES ( OI) TRAMO 2 CANTA - HUALLAY LONGITUD: 95.2 KMS.  
MONTO DE OBRAS INICIALES : 338,725,656.80  
SUPERVISOR: CONSORCIO CESEL - CAL Y MAYOR  
CONTRATO DE CONSULTORIA DE OBRA N° 077-2014-MTC/20) ADENDA No. 4 DE FECHA,24-09-2019 LA OBRA ACTUALMENTE ESTA EN ACTIVIDAD ,  
VISITA DE SEGUIMIENTO Y MONITOREO A LAS OFICINAS DE LA SUPERVISION  
VISITA DE SEGUIMIENTO Y MONITOREO AL TRAMO 2 , DESDE KM. 0+000 AL KM. 95+500 ( HUALLAY)  
VISITA DE CONSTATAION DE EJECUCION DE MAYORES CANTIDADES

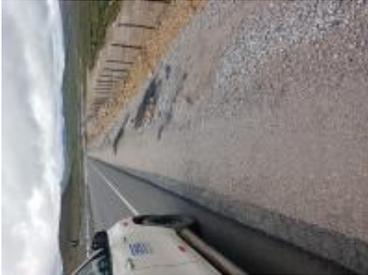
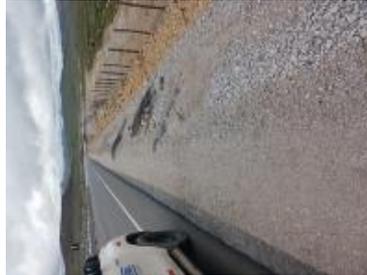
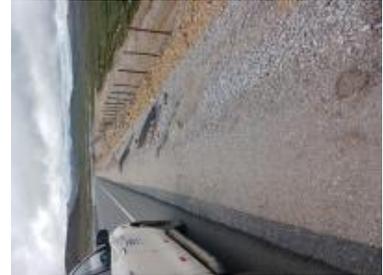
PROGRESIVA KM. 78+320  
VISITA DE CONSTATAACION ( DURANTE) DE MAYORES CANTIDADES No. 10 : BASE GRANULAR Y  
TRANSPORTE EN ZONA DE PEDRAPLENES CORRESPONDIENTE AL MES DE DICIEMBRE 2023

1 En la progresiva Km. 78+320 se realiza visita de constatación (DURANTE) de mayores de cantidades, acompañado por la Ing. Diana Fernández, asistente de producción por parte de la Contratista y el Técnico Jose Pintado y topógrafo Virgilio Flores Lizana por la Supervisión, suficientemente autorizados por el Ing. residente y jefe de Supervisión, respectivamente, se procedió a realizar la visita al sector km 79+200 al Km. 78+190 . Se ubico un punto al margen derecho de la vía, para iniciar la construcción de una calicata para verificar la cantidad de base colocada, porque la vía esta actualmente a nivel de asfalto.

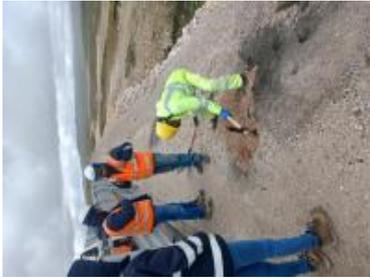
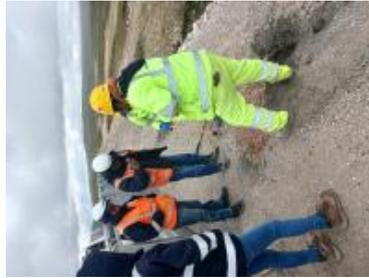
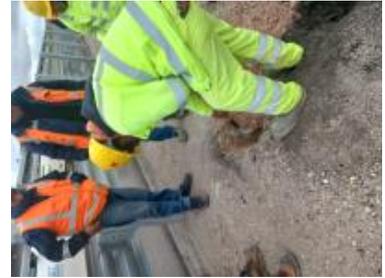
PROGRESIVA KM. 81+370

En la progresiva Km. 81+370 se realiza visita de constatación (DURANTE) de mayores de cantidades, acompañado por la Ing. Diana Fernández, asistente de producción por parte de la Contratista y el Técnico Jose Pintado y topógrafo Virgilio Flores Lizana por la Supervisión, suficientemente autorizados por el Ing. residente y jefe de Supervisión, respectivamente, se procedió a realizar la visita al sector km 81+400 al Km. 81+120 . Se ubico un punto al margen izquierdo de la vía, para iniciar la construcción de una calicata para verificar la cantidad de base colocada, porque la vía esta actualmente a nivel de asfalto.

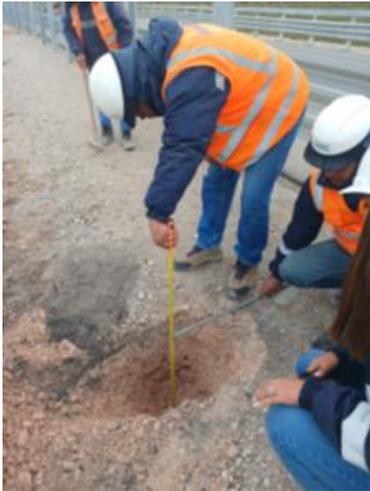
PROGRESIVA KM. 81+370  
VISITA DE CONSTATAACION ( DURANTE) DE MAYORES CANTIDADES No. 10 : BASE GRANULAR Y TRANSPORTE EN ZONA DE PEDRAPLENES CORRESPONDIENTE AL MES DE DICIEMBRE 2023

En la progresiva Km. 81+370 se realiza visita de constatación (DURANTE) de mayores de cantidades, acompañado por la Ing. Diana Fernández, asistente de producción por parte de la Contratista y el Técnico Jose Pintado y topógrafo Virgilio Flores Lizana por la Supervisión, suficientemente autorizados por el Ing. residente y jefe de Supervisión, respectivamente, se procedió a realizar la visita al sector km 81+400 al Km. 81+120 . Se ubico un punto al margen izquierdo de la vía, para iniciar la construcción de una calicata para verificar la cantidad de base colocada, porque la vía esta actualmente a nivel de asfalto. Se excavo en el margen izquierdo de la vía, se determino un espesor de base granular y subbase de 46 cms > 44.5 cms CUMPLE

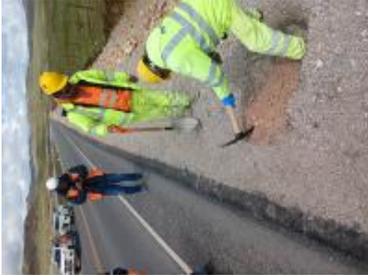
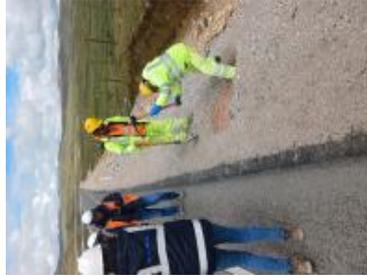
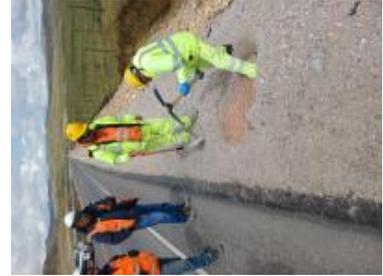
PROGRESIVA KM. 78+750  
VISITA DE CONSTATAACION ( DURANTE) DE MAYORES CANTIDADES No. 10 : BASE GRANULAR Y  
TRANSPORTE EN ZONA DE PEDRAPLENES CORRESPONDIENTE AL MES DE DICIEMBRE 2023

En la progresiva Km. 78+750 se realiza visita de constatación (DURANTE) de mayores de cantidades, acompañado por la Ing. Diana Fernández, asistente de producción por parte de la Contratista y el Técnico Jose Pintado y topógrafo Virgilio Flores Lizana por la Supervisión, suficientemente autorizados por el Ing. residente y jefe de Supervisión, respectivamente, se procedió a realizar la visita al sector km 79+200 al Km. 78+190 . Se ubico un punto al margen derecho de la vía, para iniciar la construcción de una calicata para verificar la cantidad de base colocada, porque la vía esta actualmente a nivel de asfalto.

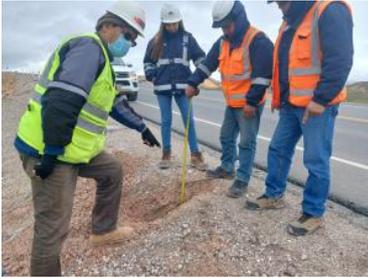
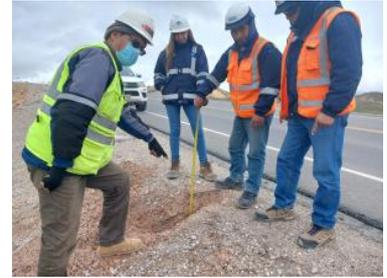
PROGRESIVA KM. 78+750

En la progresiva Km. 78+750 se realiza visita de constatación (DURANTE) de mayores de cantidades, acompañado por la Ing. Diana Fernández, asistente de producción por parte de la Contratista y el Técnico Jose Pintado y topógrafo Virgilio Flores Lizana por la Supervisión, suficientemente autorizados por el Ing. residente y jefe de Supervisión, respectivamente, se procedió a realizar la visita al sector km 79+200 al Km. 78+190 . Se ubico un punto al margen derecho de la vía, para iniciar la construcción de una calicata para verificar la cantidad de base colocada, porque la vía esta actualmente a nivel de asfalto. Se ubico un punto al margen derecho de la vía, para iniciar la construcción de una calicata para verificar la cantidad de base colocada, porque la vía esta actualmente a nivel de asfalto. Se excavo en el margen derecho de la vía, se determino un espesor de base granular y subbase de 46 cms > 44.5 cms CUMPLE

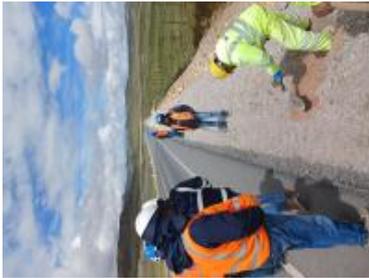
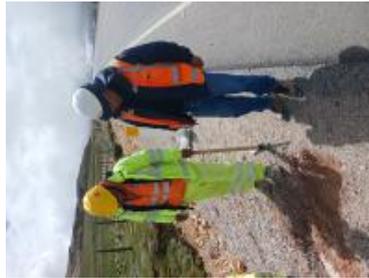
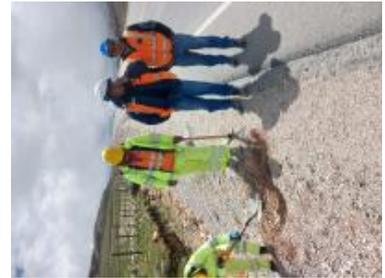
PROGRESIVA KM. 77+280  
VISITA DE CONSTATAACION ( DURANTE) DE MAYORES CANTIDADES No. 10 : BASE GRANULAR Y TRANSPORTE EN ZONA DE PEDRAPLENES CORRESPONDIENTE AL MES DE DICIEMBRE 2023

En la progresiva Km. 77+280 se realiza visita de constatación (DURANTE) de mayores de cantidades, acompañado por la Ing. Diana Fernández, asistente de producción por parte de la Contratista y el Técnico Jose Pintado y topógrafo Virgilio Flores Lizana por la Supervisión, suficientemente autorizados por el Ing. residente y jefe de Supervisión, respectivamente, se procedió a realizar la visita al sector km 77+500 al Km. 77+090 . Se ubico un punto al margen izquierdo de la vía, para iniciar la construcción de una calicata para verificar la cantidad de base colocada, porque la vía esta actualmente a nivel de asfalto. Se ubico un punto al margen izquierdo de la vía, para iniciar la construcción de una calicata para verificar la cantidad de base colocada, porque la vía esta actualmente a nivel de asfalto.

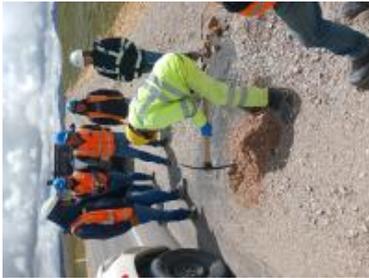
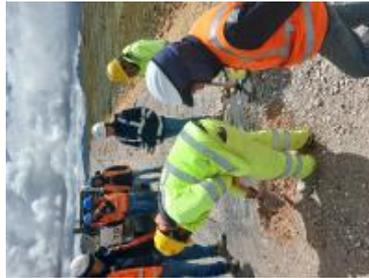
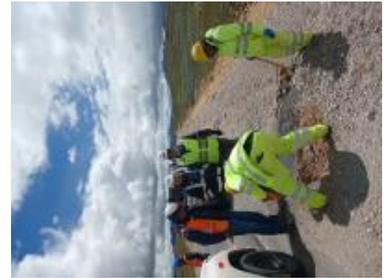
PROGRESIVA KM. 77+280  
VISITA DE CONSTATAACION ( DURANTE) DE MAYORES CANTIDADES No. 10 : BASE GRANULAR Y TRANSPORTE EN ZONA DE PEDRAPLENES CORRESPONDIENTE AL MES DE DICIEMBRE 2023

En la progresiva Km. 77+280 se realiza visita de constatación (DURANTE) de mayores de cantidades, acompañado por la Ing. Diana Fernández, asistente de producción por parte de la Contratista y el Técnico Jose Pintado y topógrafo Virgilio Flores Lizana por la Supervisión, suficientemente autorizados por el Ing. residente y jefe de Supervisión, respectivamente, se procedió a realizar la visita al sector km 77+500 al Km. 77+090 . Se ubico un punto al margen izquierdo de la vía, para iniciar la construcción de una calicata para verificar la cantidad de base colocada, porque la vía esta actualmente a nivel de asfalto. Se ubico un punto al margen izquierdo de la vía, para iniciar la construcción de una calicata para verificar la cantidad de base colocada, porque la vía esta actualmente a nivel de asfalto.

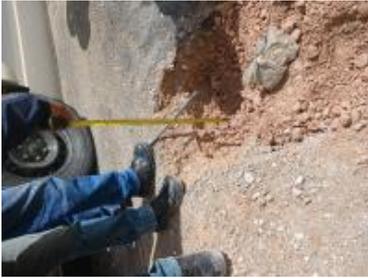
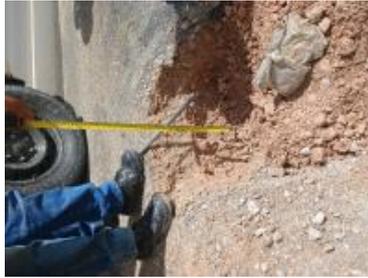
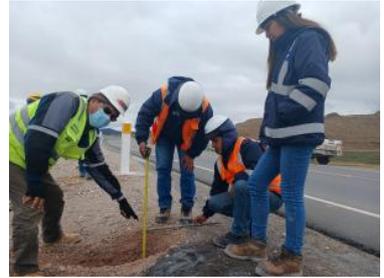
PROGRESIVA KM. 77+280

En la progresiva Km. 77+280 se realiza visita de constatación (DURANTE) de mayores de cantidades, acompañado por la Ing. Diana Fernández, asistente de producción por parte de la Contratista y el Técnico Jose Pintado y topógrafo Virgilio Flores Lizana por la Supervisión, suficientemente autorizados por el Ing. residente y jefe de Supervisión, respectivamente, se procedió a realizar la visita al sector km 77+500 al Km. 77+090 . Se ubico un punto al margen izquierdo de la vía, para iniciar la construcción de una calicata para verificar la cantidad de base colocada, porque la vía esta actualmente a nivel de asfalto. Se ubico un punto al . Se excavo en el margen izquierdo de la vía, se determino un espesor de base granular y subbase de 48 cms > 44.5 cms CUMPLE

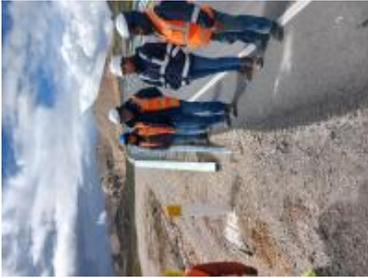
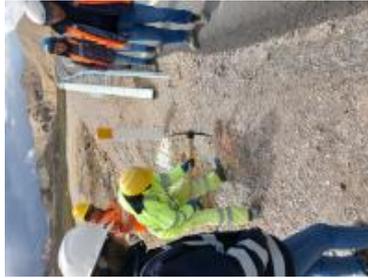
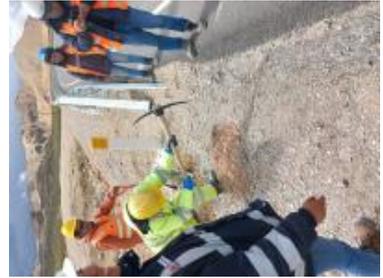
PROGRESIVA KM. 76+220

En la progresiva Km. 76+220 se realiza visita de constatación (DURANTE) de mayores de cantidades, acompañado por la Ing. Diana Fernández, asistente de producción por parte de la Contratista y el Técnico Jose Pintado y topógrafo Virgilio Flores Lizana por la Supervisión, suficientemente autorizados por el Ing. residente y jefe de Supervisión, respectivamente, se procedió a realizar la visita al sector km 76+000 al Km. 75+720 . Se ubico un punto fuera del sector , al margen izquierdo de la via, para iniciar la construcción de una calicata para verificar la cantidad de base colocada, porque la vía esta actualmente a nivel de asfalto. Se ubico un punto para verificar la base y sub base colocada ( en un punto fuera del sector) . Se excavo en el margen izquierdo de la vía, se determino un espesor de base granular y subbase de 32 cms > 27 cms CUMPLE , En el sector Km. 76+000 al Km. 75+720 no se pudo efectuar una calicata porque tiene construido en sus doa extremos barreras de seguridad con viga puente.

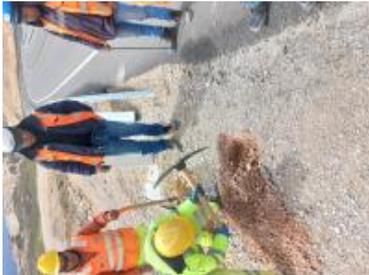
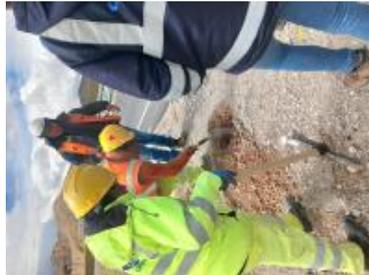
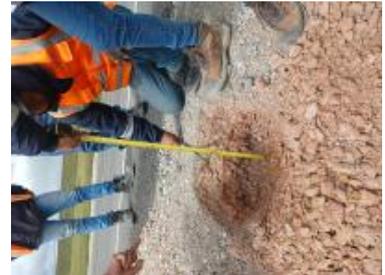
PROGRESIVA KM. 64+180

En la progresiva Km. 64+180 se realiza visita de constatación (DURANTE) de mayores de cantidades, acompañado por la Ing. Diana Fernández, asistente de producción por parte de la Contratista y el Técnico Jose Pintado y topógrafo Virgilio Flores Lizana por la Supervisión, suficientemente autorizados por el Ing. residente y jefe de Supervisión, respectivamente, se procedió a realizar la visita al sector km 64+310 al Km. 64+110 . Se ubico un punto fuera del sector , al margen derecho de la vía, para iniciar la construcción de una calicata para verificar la cantidad de base colocada, porque la vía esta actualmente a nivel de asfalto. Se ubico un punto para verificar la base y sub base colocada. Se excavo en el margen derecho de la vía, se determino un espesor de base granular y subbase de cms > 44.5 cms CUMPLE , En el sector Km. 64+310 al Km. 64+110 no se pudo efectuar una calicata en donde se han construido en sus dos extremos barreras de seguridad con viga puente, se realizo la calicata en zona de bordillos, se realizo la deducción del espesor de la zona rellena del espaldar del bordillo.

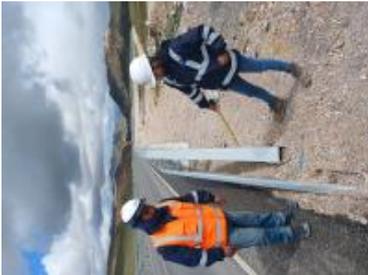
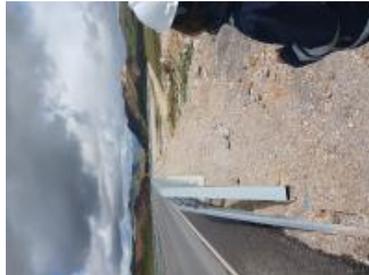
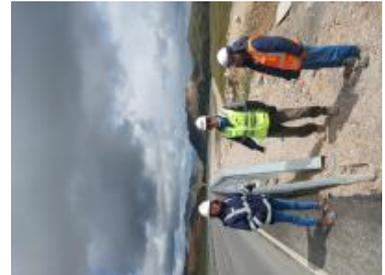
PROGRESIVA KM. 64+180

En la progresiva Km. 64+180 se realiza visita de constatación (DURANTE) de mayores de cantidades, acompañado por la Ing. Diana Fernández, asistente de producción por parte de la Contratista y el Técnico Jose Pintado y topógrafo Virgilio Flores Lizana por la Supervisión, suficientemente autorizados por el Ing. residente y jefe de Supervisión, respectivamente, se procedió a realizar la visita al sector km 64+310 al Km. 64+110 . Se ubico un punto fuera del sector , al margen derecho de la vía, para iniciar la construcción de una calicata para verificar la cantidad de base colocada, porque la vía esta actualmente a nivel de asfalto. Se ubico un punto para verificar la base y sub base colocada. Se excavo en el margen derecho de la vía, se determino un espesor de base granular y subbase de cms > 44.5 cms CUMPLE , En el sector Km. 64+310 al Km. 64+110 no se pudo efectuar una calicata en donde se han construido en sus dos extremos barreras de seguridad con viga puente, se realizo la calicata en zona de bordillos, se realizo la deducción del espesor de la zona rellenada del espaldar del bordillo.

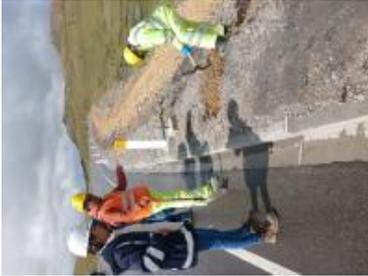
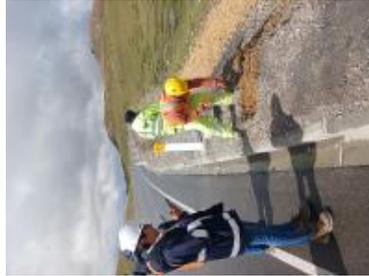
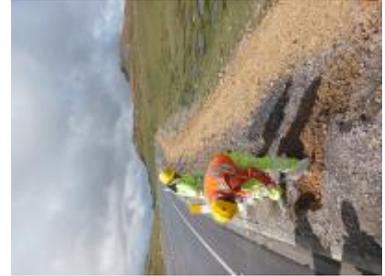
PROGRESIVA KM. 64+180

En la progresiva Km. 64+180 se realiza visita de constatación (DURANTE) de mayores de cantidades, acompañado por la Ing. Diana Fernández, asistente de producción por parte de la Contratista y el Técnico Jose Pintado y topógrafo Virgilio Flores Lizana por la Supervisión, suficientemente autorizados por el Ing. residente y jefe de Supervisión, respectivamente, se procedió a realizar la visita al sector km 64+310 al Km. 64+110 . Se ubico un punto fuera del sector , al margen derecho de la vía, para iniciar la construcción de una calicata para verificar la cantidad de base colocada, porque la vía esta actualmente a nivel de asfalto. Se ubico un punto para verificar la base y sub base colocada. Se excavo en el margen derecho de la vía, se determino un espesor de base granular y subbase de cms > 44.5 cms CUMPLE , En el sector Km. 64+310 al Km. 64+110 no se pudo efectuar una calicata en donde se han construido en sus dos extremos barreras de seguridad con viga puente, se realizo la calicata en zona de bordillos, se realizo la deducción del espesor de la zona rellena del espaldar del bordillo.

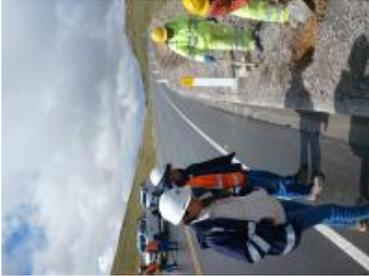
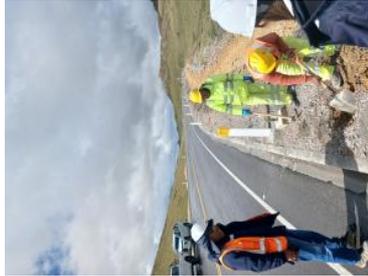
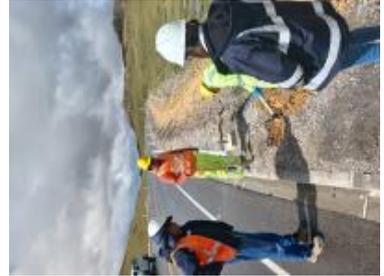
PROGRESIVA KM. 64+180  
VISITA DE CONSTATAACION ( DURANTE) DE MAYORES CANTIDADES No. 10 : BASE GRANULAR Y TRANSPORTE EN ZONA DE PEDRAPLENES CORRESPONDIENTE AL MES DE DICIEMBRE 2023

En la progresiva Km. 64+180 se realiza visita de constatación (DURANTE) de mayores de cantidades, acompañado por la Ing. Diana Fernández, asistente de producción por parte de la Contratista y el Técnico Jose Pintado y topógrafo Virgilio Flores Lizana por la Supervisión, suficientemente autorizados por el Ing. residente y jefe de Supervisión, respectivamente, se procedió a realizar la visita al sector km 64+310 al Km. 64+110 . Se ubico un punto fuera del sector , al margen derecho de la vía, para iniciar la construcción de una calicata para verificar la cantidad de base colocada, porque la vía esta actualmente a nivel de asfalto. Se ubico un punto para verificar la base y sub base colocada. Se excavo en el margen derecho de la vía, se determino un espesor de base granular y subbase de cms > 44.5 cms CUMPLE , En el sector Km. 64+310 al Km. 64+110 no se pudo efectuar una calicata en donde se han construido en sus dos extremos barreras de seguridad con viga puente, se realizo la calicata en zona de bordillos, se realizo la deducción del espesor de la zona rellena del espaldar del bordillo.

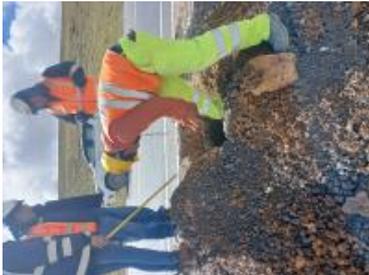
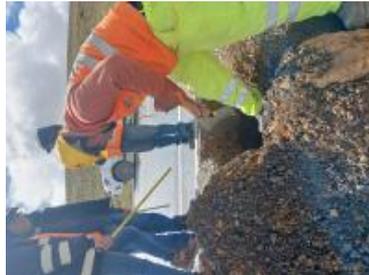
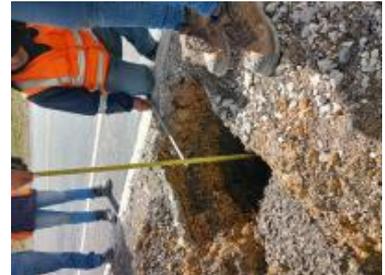
PROGRESIVA KM. 64+180

En la progresiva Km. 64+180 se realiza visita de constatación (DURANTE) de mayores de cantidades, acompañado por la Ing. Diana Fernández, asistente de producción por parte de la Contratista y el Técnico Jose Pintado y topógrafo Virgilio Flores Lizana por la Supervisión, suficientemente autorizados por el Ing. residente y jefe de Supervisión, respectivamente, se procedió a realizar la visita al sector km 64+310 al Km. 64+110 . Se ubico un punto fuera del sector , al margen derecho de la vía, para iniciar la construcción de una calicata para verificar la cantidad de base colocada, porque la vía esta actualmente a nivel de asfalto. Se ubico un punto para verificar la base y sub base colocada. Se excavo en el margen derecho de la vía, se determino un espesor de base granular y subbase de cms > 44.5 cms CUMPLE , En el sector Km. 64+310 al Km. 64+110 no se pudo efectuar una calicata en donde se han construido en sus dos extremos barreras de seguridad con viga puente, se realizo la calicata en zona de bordillos, se realizo la deducción del espesor de la zona rellenada del espaldar del bordillo.
