BITACORA ELECTRÓNICA DE OBRA

| Confirma Bitacora: Si | Nro Informe: 081 | Fecha Informe: 17 - 01 - 2024 | Nombre De La Obra: CANTA – HUALLAY | Personal Encargado: BORIS WALTER AYLLÓN CARCELÉN | | |

NUMERO DE INFORME No. 081-2023
 CONTRATO DE OBRA: No. 103-2019-MTC/ 20 de fecha 24/09/2019
 EMPRESA CONTRATISTA: CHINA ROAD AND BRIDGE CORPORATION SUCURSAL PERU
 OBRA: SALDO DE OBRA: "MEJORAMIENTO, REHABILITACIÓN Y CONSERVACIÓN POR NIVELES DE SERVICIO Y OPERACIÓN DEL CORREDOR VIAL, LIMA – CANTA – HUAYLLAY –DV. COCHAMARCA – EMP.PE 3N" (SALDO DE OBRAS INICIALES (OI) TRAMO 2 CANTA - HUALLAY LONGITUD: 95.2 KMS.
 MONTO DE OBRAS INICIALES : 338,725,656.80
 SUPERVISOR: CONSORCIO CESEL - CAL Y MAYOR
 CONTRATO DE CONSULTORIA DE OBRA N° 077-2014-MTC/20) ADENDA No. 4 DE FECHA,24-09-2019 LA OBRA ACTUALMENTE ESTA EN ACTIVIDAD ,
 VISITA DE SEGUIMIENTO Y MONITOREO A LAS OFICINAS DE LA SUPERVISION
 VISITA DE SEGUIMIENTO Y MONITOREO AL TRAMO 2 , DESDE KM. 0+000 AL KM. 95+500 (HUALLAY)

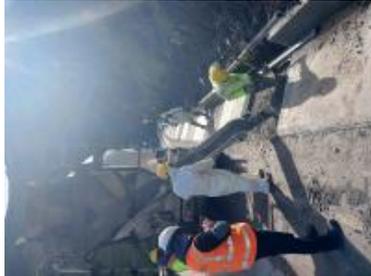
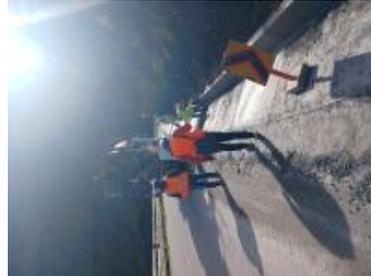
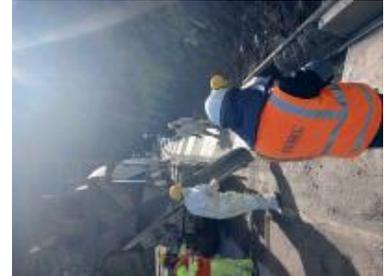
PROGRESIVA KM. 12+040 AL KM. 12+120

VISITA DE SEGUIMIENTO Y MONITOREO AL TRAMO 2 (OBRAS INICIALES): REPOSICION DE CUNETAS TRIANGULARES TIPO1

En las progresivas Km. 12+040 al Km. 12+120 en el lado derecho de la vía, se realiza la reposición de cunetas triangulares tipo 1. Se utiliza un camión mixer y herramientas menores, trabajan 1 capataz, 16 obreros 2 vigías

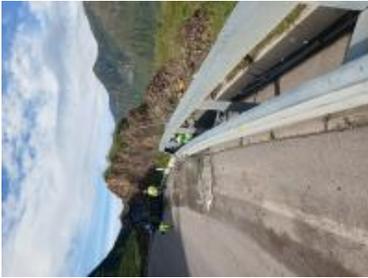
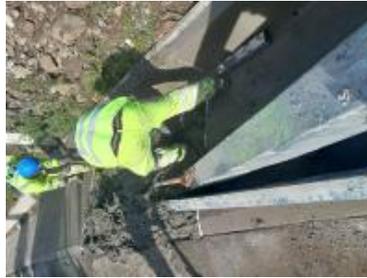
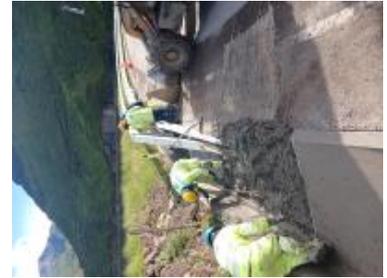
PROGRESIVA KM. 11+960 AL KM. 12+000

VISITA DE SEGUIMIENTO Y MONITOREO AL TRAMO 2 (OBRAS INICIALES): REPOSICION DE CUNETAS TRIANGULARES TIPO1

En las progresivas Km. 11+960 al Km. 12+000 en el lado izquierdo de la vía, se realiza la reposición de cunetas triangulares tipo 1. Se utiliza un camión mixer, una retroexcavadora y herramientas menores, trabajan 1 capataz, 1 operador de mixer , 1 operador de retroexcavadora 8 obreros 2 vigias.

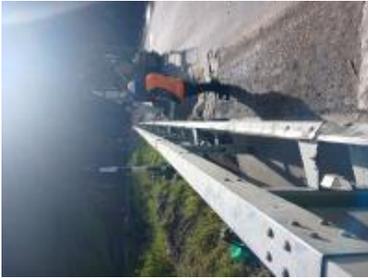
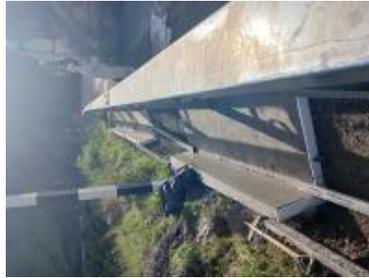
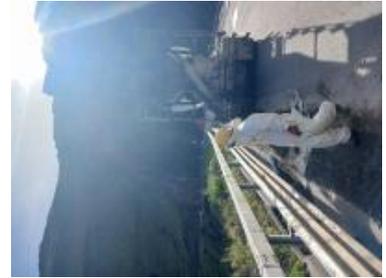
PROGRESIVA KM. 12+060 AL KM. 12+140

VISITA DE SEGUIMIENTO Y MONITOREO AL TRAMO 2 (OBRAS INICIALES): REPOSICION DE CUNETAS TRIANGULARES TIPO1

En las progresivas Km. 12+060 al Km. 12+140 en el lado izquierdo de la vía, se realiza la reposición de cunetas triangulares tipo 1. Se utiliza un camión mixer, una retroexcavadora y herramientas menores, trabajan 1 capataz, 1 operador de mixer , 1 operador de retroexcavadora 8 obreros 2 vigías.

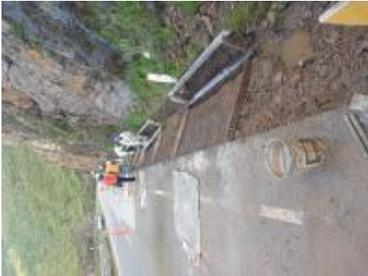
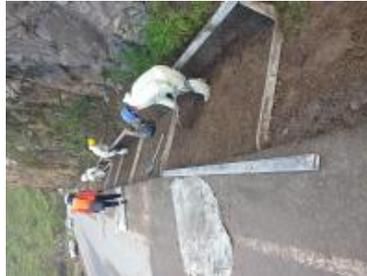
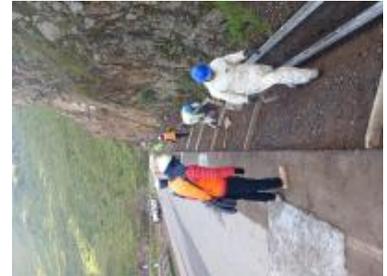
PROGRESIVA KM. 12+160 AL KM. 12+320

VISITA DE SEGUIMIENTO Y MONITOREO AL TRAMO 2 (OBRAS INICIALES): REPOSICION DE CUNETAS TRIANGULARES TIPO1

En las progresivas Km. 12+160 al Km. 12+320 en el lado derecho de la vía, se realiza la reposición de cunetas triangulares tipo 1. actualmente se conforma el terreno y se encofra para el vaciado. Se utiliza un camión mixer y herramientas menores, trabajan 1 capataz, 16 obreros 2 vigias

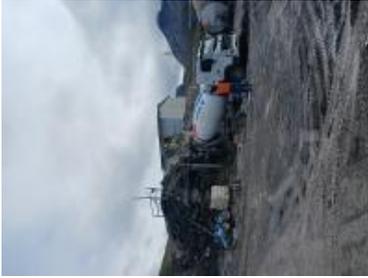
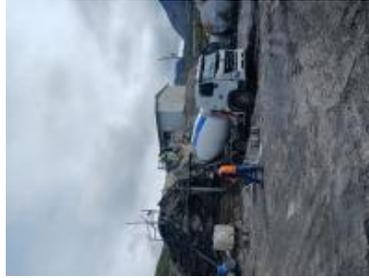
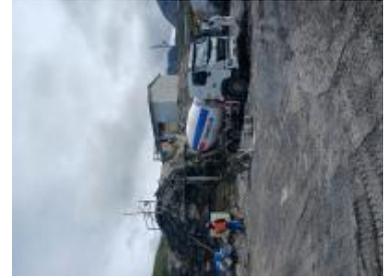
PROGRESIVA KM. 29+000

VISITA DE SEGUIMIENTO Y MONITOREO AL TRAMO 2 (OBRAS INICIALES): VISITA A PLANTA DE CONCRETO CAMPESINA DEL CONTRATISTA

En la progresiva Km. 29+000 se realiza visita a la planta de concreto de la Contratista, donde actualmente preparan la mezcla para el vaciado de cunetas tipo 1, trabajan en el sitio 1 capataz, 1 operador de cargador frontal 1 chofer de mixer 4 obreros y 2 tecnicos.

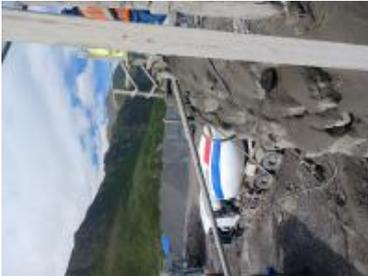
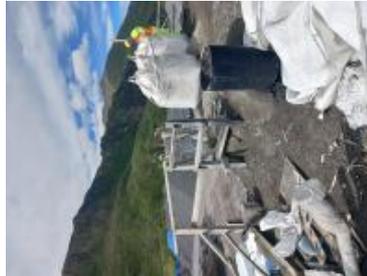
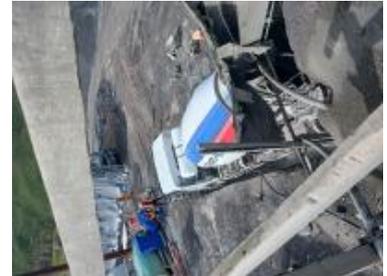
PROGRESIVA KM. 29+000

VISITA DE SEGUIMIENTO Y MONITOREO AL TRAMO 2 (OBRAS INICIALES): VISITA A PLANTA DE CONCRETO CAMPESINA DEL CONTRATISTA (VISTA DESDE ARRIBA)

En la progresiva Km. 29+000 se realiza visita a la planta de concreto de la Contratista, donde actualmente preparan la mezcla para el vaciado de cunetas tipo 1, trabajan en el sitio 1 capataz, 1 operador de cargador frontal 1 chofer de mixer 4 obreros y 2 tecnicos.

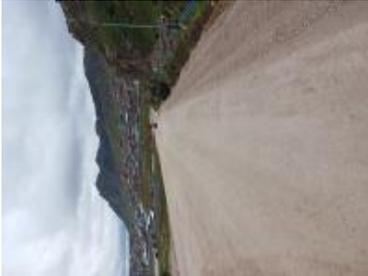
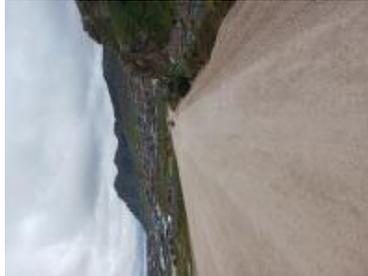
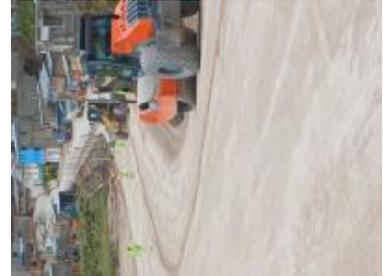
PROGRESIVAS KM. 95+200 AL KM 95+440

VISITA DE SEGUIMIENTO Y MONITOREO AL TRAMO 2 (OBRAS INICIALES) : CONSTRUCCION DE
BASE

En las progresivas Km. 95+200 al Km. 95+440 se realiza el mezclado del material de base , que esta sobresaturada, se utiliza una motoniveladora, un cargador frontal y una compactadora de rodillo. actualmente estan mezclando el material saturado. trabajan 1 capataz, 3 operadores, 4 obreros, 2 vigias

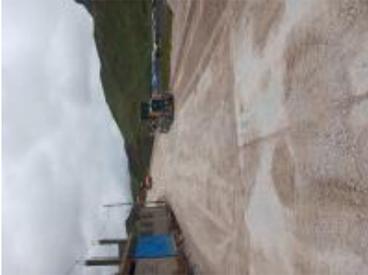
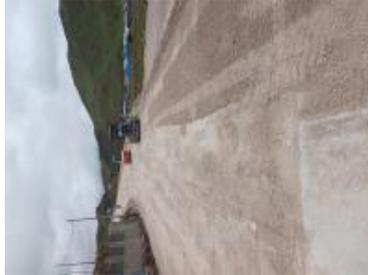
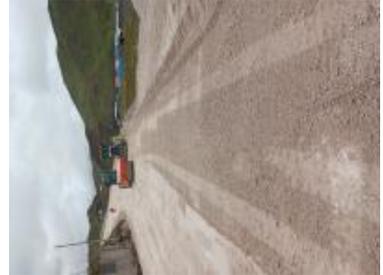
PROGRESIVAS KM. 95+200 AL KM 95+440
VISITA DE SEGUIMIENTO Y MONITOREO AL TRAMO 2 (OBRAS INICIALES) : CONSTRUCCION DE BASE

En las progresivas Km. 95+200 al Km. 95+440 se realiza el mezclado del material de base , que esta sobresaturada, se utiliza una motoniveladora, un cargador frontal y una compactadora de rodillo. actualmente estan mezclando el material saturado. Se verificó que el material colocado estaba acolchonado, La supervisión ordeno la remoción y la nueva colocación de la base trabajan 1 capataz, 3 operadores, 4 obreros, 2 vigias

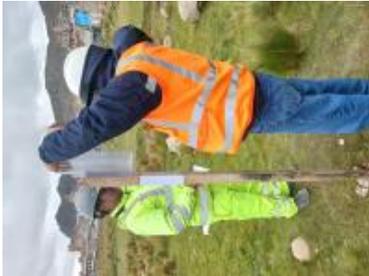
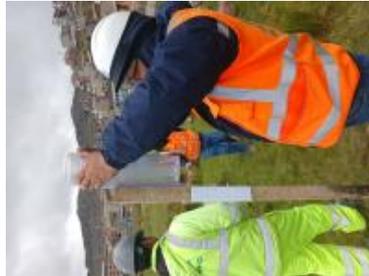
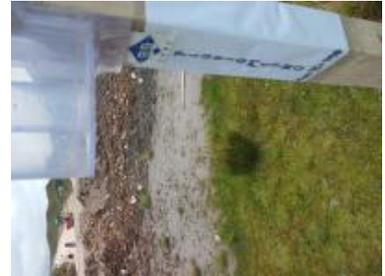
PROGRESIVA KM. 95+440
VISITA DE SEGUIMIENTO Y MONITOREO AL TRAMO 2 (OBRAS INICIALES) : COLOCACION DE PLUVIOMETRO

En la progresiva KM. 95+440 se realiza visita de seguimiento y monitoreo al tramo 2 (obras iniciales, desde el día sabado 14 .01. 2024 se ha colocado un pluviometro en el lado izquierdo de la via en conctrucción. se observa desde el dia 16 la caída de 1,80 cms de precipitación

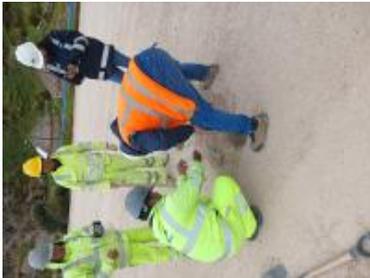
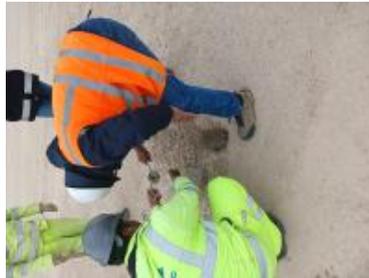
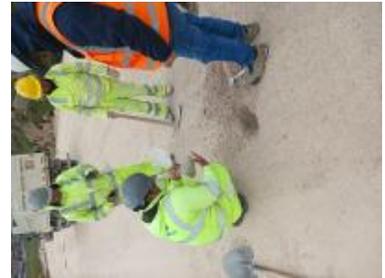
PROGRESIVA KM. 95+260
VISITA DE SEGUIMIENTO Y MONITOREO AL TRAMO 2 (OBRAS INICIALES) : CONSTRUCCION DE BASE (TOMA DE MUESTRAS DE MATERIAL BASE)

En la progresiva Km. 95+260 se realiza la toma de muestras del material de base colocada, para la determinación de humedad, las lluvias continuas han saturado el material de base granular, se utilizo una motoniveladora, un cargador frontal y una compactadora de rodillo para la construcción de la base. trabajan 2 técnicos y 3 obreros del contratista y 2 tecnicos de la supervisión

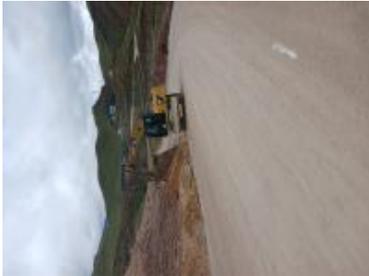
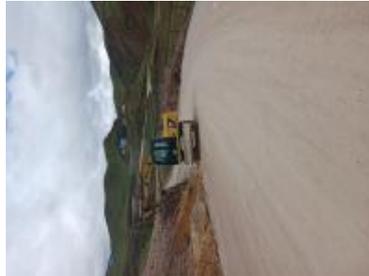
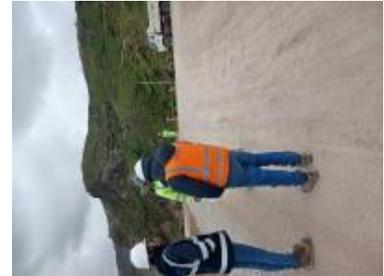
PROGRESIVA KM. 95+248
VISITA DE SEGUIMIENTO Y MONITOREO AL TRAMO 2 (OBRAS INICIALES) VISITA AL ACCESO A
MINA (ADICIONAL 11)

En la progresiva Km. 95+248 se realiza visita de seguimiento y monitoreo al tramo 2 (obras iniciales) donde en el lado izquierdo de la vía principal se ubica un acceso a una mina , se verifica que se ha realizado el acceso a nivel de sub rasante.

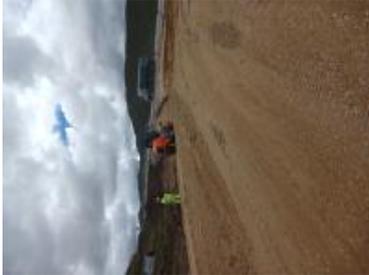
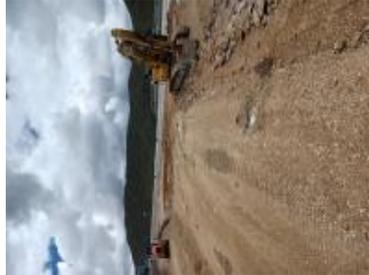
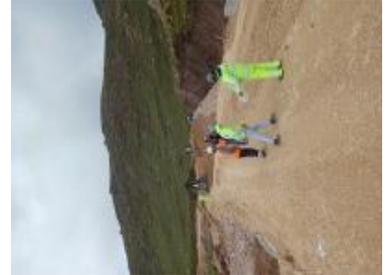
PROGRESIVA KM. 93+636
VISITA DE SEGUIMIENTO Y MONITOREO AL TRAMO 2 (OBRAS INICIALES): ACCESO A VARIANTE (CONSTRUCCION DE RELLENO)

En la Progresiva 93+636 se realiza visita de seguimiento y monitoreo al tramo 2 (obras iniciales) donde se continua con el relleno del terraplén del acceso a la variante Huallay , se utiliza 2 cargadores, frontales, una motoniveladora, una excavadora de oruga y una compactadora de rodillo, se realiza la movilización del material por su exceso de humedad, trabajan 1 capataz, 5 operadores, 4 obreros,
