<b>Confirma Bitacora:</b> Si	<b>Nro Informe:</b> 177 CON T68- 2023	<b>Fecha Informe:</b> 19 - 01 - 2024	<b>Nombre De La Obra:</b> TUNEL SANTA TERESA - MACCHUPICCHU	<b>Personal Encargado:</b> NATALY SUSI CABALLON PAUCAR		
<b>Foto Bitacora:</b>	<b>Foto Bitacora 2:</b>	<b>Foto Bitacora 3:</b>	<b>Foto Bitacora 4:</b>	<b>Foto Bitacora 5:</b>	<b>Foto Bitacora 6:</b>

INFORME Y/O REPORTE N°177\_CONTRATO N°68-2023-MNT. TÚNEL MACHUPICCHU/NSCP.2023.

Obra: "MEJORAMIENTO DE LA CARRETERA SANTA MARÍA - SANTA TERESA - PUENTE HIDROELÉCTRICA MACHUPICCHU, ITEM B.- CONSTRUCCIÓN DE TÚNEL Y ACCESOS".

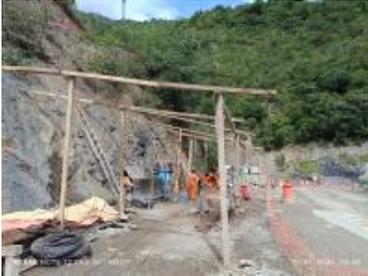
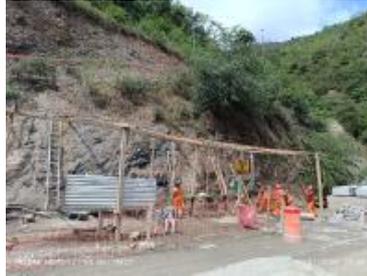
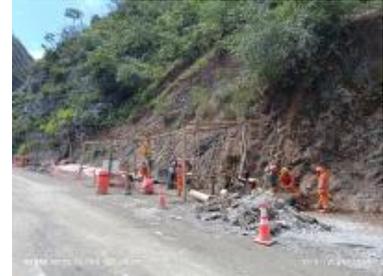
PROGRESIVA: KM6+260 (ACCESO PROVISIONAL AL TÚNEL)  
TALLER TEMPORAL DE CARPINTERÍA METÁLICA Y DE MADERA.  
VACIADO DE CONCRETO PARA CAJAS CAZ.  
MANTENIMIENTO DE ÁREAS DE TALLERES.

SE APRECIA QUE AL DÍA SE EJECUTA 10 UNIDADES DE CAZ PREFABRICADOS.  
MO: 1 ESPECIALISTA DE OBRAS DE ARTE, 1 CAPATAZ, 1 OPERADOR, 3 OPERARIOS, 2 OFICIALES.  
EM: 1 AMOLADORA, 1 MIXER, 1 VIBRADORA PARA CONCRETO.

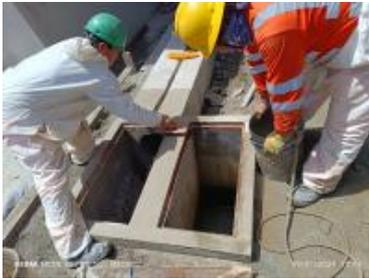
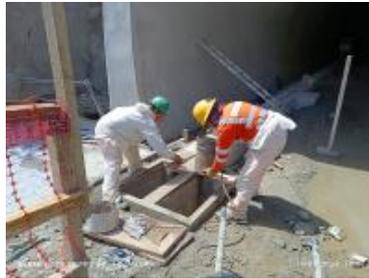
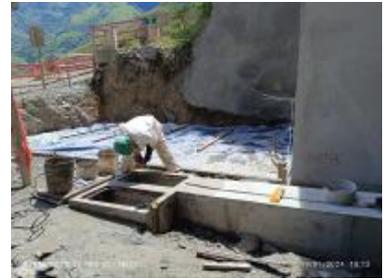
PROGRESIVA: KM6+240  
ACABADO DE TAPA CAJA COLECTORA CAZ Y ARQUETAS.

MO: 1 OPERARIO, 1 OFICIAL.  
EM: HERRAMIENTAS MANUALES.

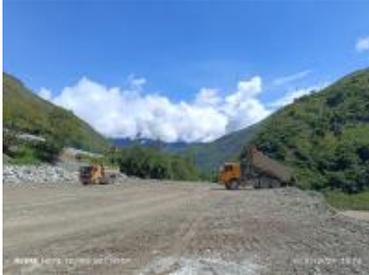
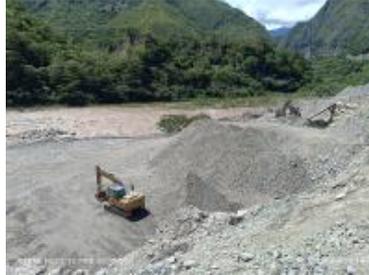
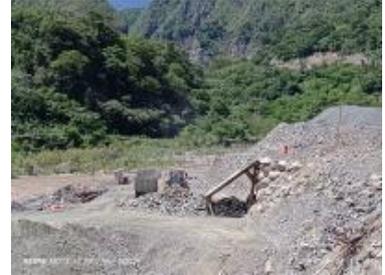
PROGRESIVA: KM 4+980  
ELIMINACIÓN DE MATERIAL EXCAVADO PROVENIENTE DE LOS TRABAJOS EN TÚNEL.  
ZARANDEO PARA MATERIAL DE RELLENO  
CLASIFICACIÓN PARA MATERIAL DE RELLENO.

MO: 1 PREVENCIÓNISTA (SSOMA), 1 CAPATAZ, 4 OPERADORES, 1 PERSONAL DE PISO, 1 VIGÍA O CONTROLADOR.  
EM: 1 EXCAVADORA SOBRE ORUGA, 1 CARGADOR FRONTAL, 2 VOLQUETES, HERRAMIENTAS MANUALES.

- Se recomienda prevenir la seguridad en el DME KM4+980 teniendo en cuenta las constantes precipitaciones pluviales (lluvias de moderada a alta intensidad) y demás actividades al interior y exterior del Túnel.

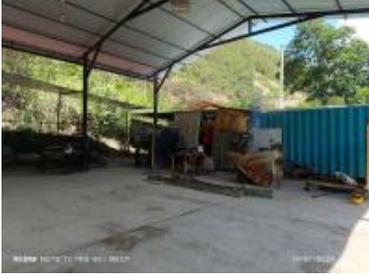
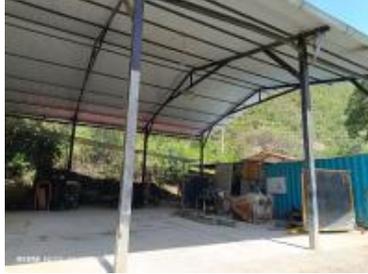
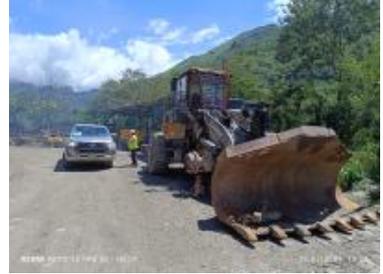
PROGRESIVA: KM4+980  
PATIO DE MAQUINAS, TALLER MECÁNICO, TALLER DE SOLDADURA.

SE APRECIA MANTENIMIENTO DE EQUIPOS.  
MO: 2 MECÁNICOS, 3 AYUDANTES MECÁNICAS, 2 SOLDADORES  
EM: 1 CARGADOR FRONTAL.

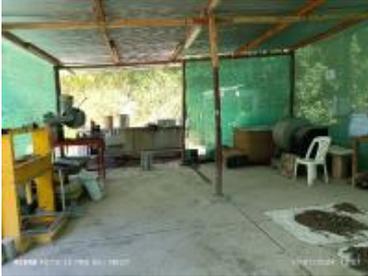
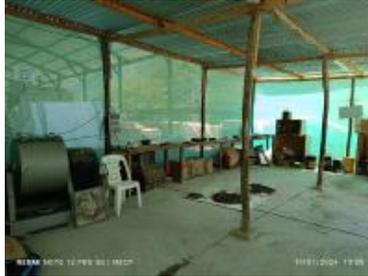
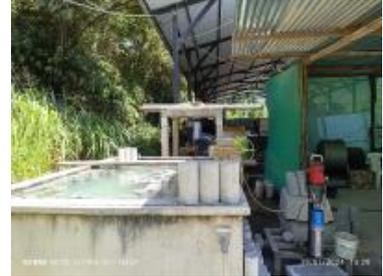
PROGRESIVA: KM 4+980  
LABORATORIO DEL CONTRATISTA.

SE APRECIA LOS EQUIPOS DE MEZCLADORA DE COCRETO, EQUIPO DE DIAMANTINA, COCINAS, POZA PARA EL CURADO DE MUESTRAS DE CONCRETO Y SHOTCRETE.

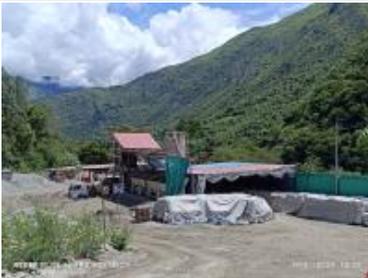
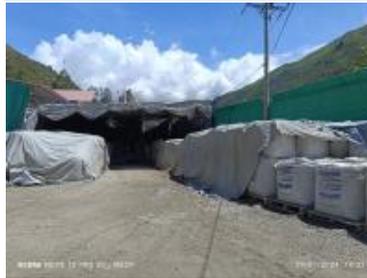
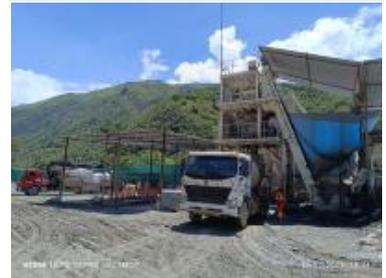
PLANTA DE CONCRETO: PRODUCCIÓN DE CONCRETO, PRODUCCIÓN DE SHOTCRETE PARA EL TÚNEL.

SE APRECIA QUE, LOS COLABORADORES QUE ESTAN DIRECTAMENTE EN CONTACTO CON LOS INSUMOS PARA LA MEZCLA DE CONCRETO Y SHOTCRETE, SIN RESPIRADORES (FULL FACE).

- Se recomienda al contratista continuar con la programación de las actividades en cumplimiento al cronograma actual aprobado. Se recomienda constante mantenimiento de sus equipos y maquinarias; por otra parte, recomienda al contratista hacer entrega de EPPs a los colaboradores en obra.

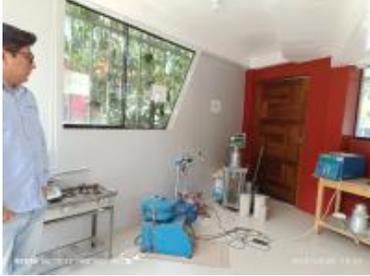
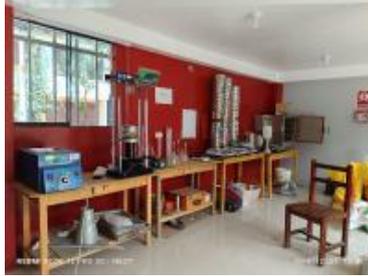
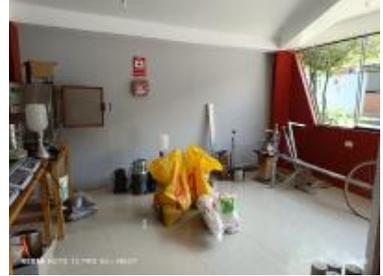
LABORATORIO DE LA SUPERVISIÓN: VERIFICACIÓN DE LOS EQUIPOS

SE REALIZO LA INSPECCIÓN DEL LABORATORIO DE LA SUPERVISIÓN, VERIFICANDO: -MALLAS, HORNO TERMOSTÁTICO, BALANZAS, EQUIPO CAŞAGRAÑDE, EQUIPOS GRANULOMÉTRICOS, DENSIDAD DE CAMPO, EQUIPOS DE COMPACTACIÓN, TERMÓMETROS, CBR, MARSHALL, EQUIPO DE COMPRESIÓN.

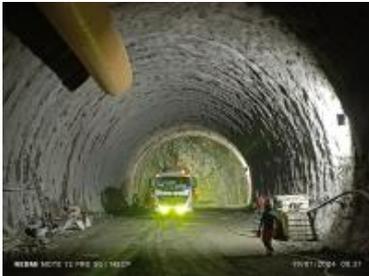
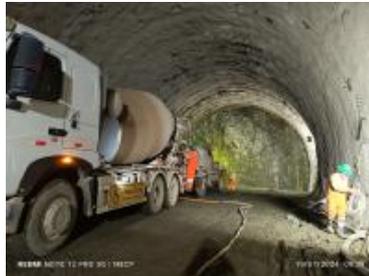
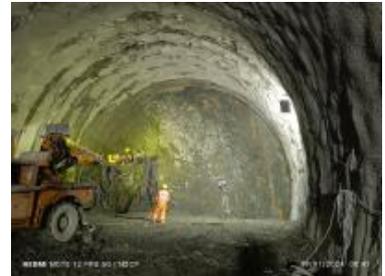
EXCAVACIÓN DE ROCA TIPO IV DE SALIDA HACIA BAHÍA DEL TÚNEL, ELIMINACIÓN DE ROCA TIPO IV, INSTALACIÓN DE PERNOS, CIMBRAS O CERCHAS PARA ROCA TIPO IV, LUEGO DE LA VERIFICACIÓN DE LAS ACTIVIDADES Y PREVIA LA AUTORIZACIÓN DE LA SUPERVISIÓN SE PROCEDE A REALIZAR EL LANZAMIENTO DE SHOTCRETE PARA REFUERZO DEL ÁREA EXCAVADA Y DE LA CIMBRA INSTALADA.  
MO: 1 PREVENCIÓNISTA (SSOMA), 1 CAPATAZ, 14 OPERADORES, 6 OPERARIOS, 4 OFICIALES, 1 TÉCNICO ELECTRICISTA, 1 MECÁNICO, 1 VIGÍA, 1 TOPOGRAFO, 1 AUXILIAR DE TOPOGRAFÍA, 1 AYUDANTE DE TOPOGRAFÍA.  
EM: 1 MARTILLO HIDRÁULICO (PICOTÓN), 1 JUMBO, 1 TELEHANDLER, 1 EQUIPO ROBOTIZADO PARA LANZAMIENTO DE SHOTCRETE, 4 MIXERES, HERRAMIENTAS MANUALES, 1 ESTACIÓN TOTAL ROBÓTICA, 1 EXCAVADORA SOBRE ORUGA, 2 CARGADORES FRONTALES, 2 VOLQUETES.

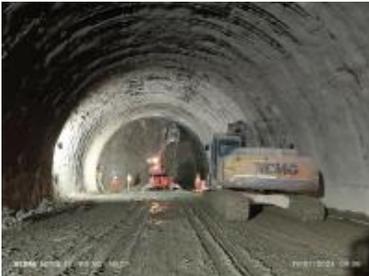
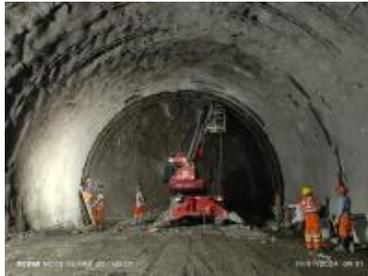
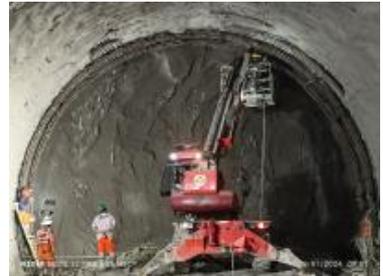
SE CONTINUA CON LA EJECUCIÓN DEL ADICIONAL N°10. SE APRECIA PROCESOS CONSTRUCTIVOS DE PERFORACIÓN, VOLADURA, EXCAVACIÓN DE ROCA TIPO IV EN BAHÍA HACIA PORTAL DE SALIDA DEL TÚNEL, ELIMINACIÓN DE ROCA TIPO IV, INSTALACIÓN DE PERNOS, CIMBRAS O CERCHAS PARA ROCA TIPO IV, LUEGO DE LA VERIFICACIÓN DE LAS ACTIVIDADES Y PREVIA LA AUTORIZACIÓN DE LA SUPERVISIÓN SE PROCEDE A REALIZAR EL LANZAMIENTO DE SHOTCRETE PARA REFUERZO DEL ÁREA EXCAVADA Y DE LA CIMBRA INSTALADA; ACTIVIDADES QUE SE VIENEN REALIZANDO EN LOS TURNOS DIURNO Y NOCTURNO.  
 MO: 1 PREVENCIÓNISTA (SSOMA), 1 CAPATAZ, 17 OPERADORES, 6 OPERARIOS, 4 OFICIALES, 1 TÉCNICO ELECTRICISTA, 1 MECÁNICO, 1 VIGÍA, 1 TOPOÓGRAFO, 1 AUXILIAR DE TOPOGRAFÍA, 1 AYUDANTE DE TOPOGRAFÍA.  
 EM: 1 MARTILLO HIDRÁULICO (PICOTÓN), 1 JUMBO, 1 TELEHANDLER, 1 EQUIPO ROBOTIZADO PARA LANZAMIENTO DE SHOTCRETE, 4 MIXERES, HERRAMIENTAS MANUALES, 1 ESTACIÓN TOTAL ROBÓTICA, 1 EXCAVADORA SOBRE ORUGA, 2 CARGADORES FRONTALES, 5 VOLQUETES.

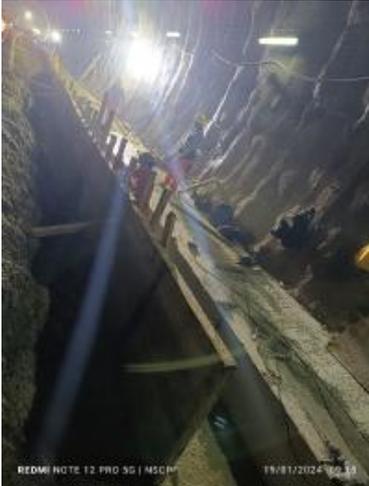
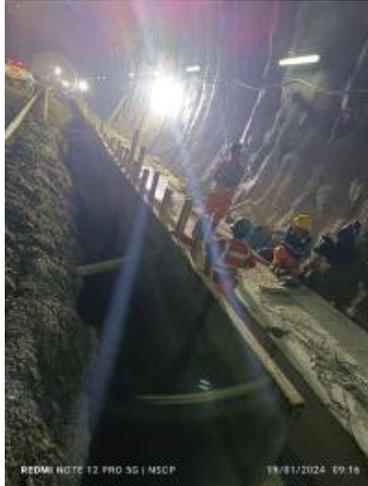
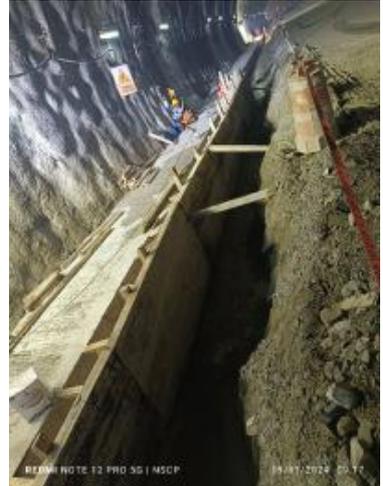
PROGRESIVA: KM7+536  
ENCOFRADO DE RIEL IZQUIERDO.

SE EJECUTA ENCOFRADO DE RIEL POR PROCESO CONSTRUCTIVO PARA EL TRANSPORTE DEL ENCOFRADO METÁLICO Y CARRO ENCOFRADOR DEL REVESTIMIENTO, A COSTO DEL CONTRATISTA.  
MO: 1 OPERARIO, 2 OFICIALES.  
EM: 1 AMOLADORA, 1 TALADRO, HERRAMIENTAS MANUALES.

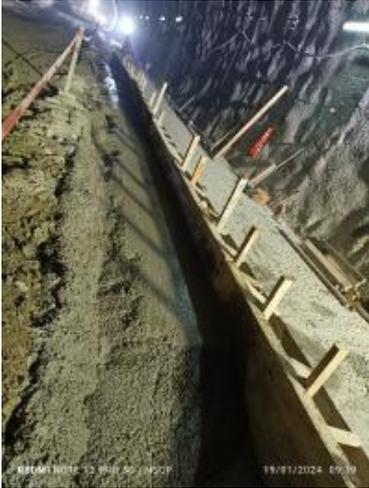
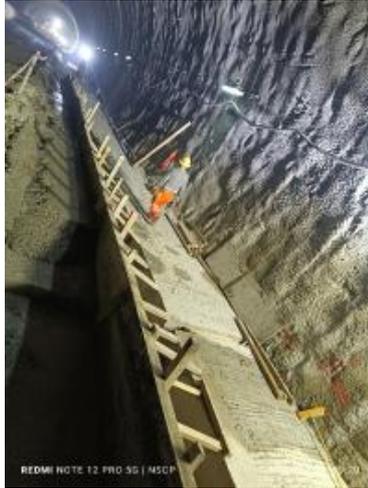
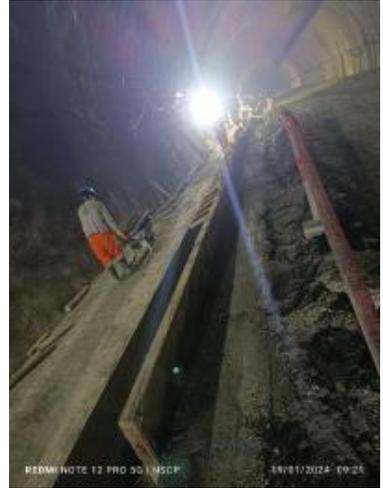
PROGRESIVA: KM7+494@KM7+520  
VACIADO DE CONCRETO PARA RIEL DEL HASTIAL IZQUIERDO DEL TÚNEL.

SE EJECUTA EL VACIADO DE CONCRETO PARA RIEL, POR PROCESO CONSTRUCTIVO PARA EL TRANSPORTE DEL ENCOFRADO METÁLICO Y CARRO ENCOFRADOR DEL REVESTIMIENTO, A COSTO DEL CONTRATISTA.  
MO: 1 CAPATAZ, 1 OPERARIO, 2 OFICIALES.  
EM: 1 MIXER, 1 VIBRADOR PARA CONCRETO, HERRAMIENTAS MANUALES.

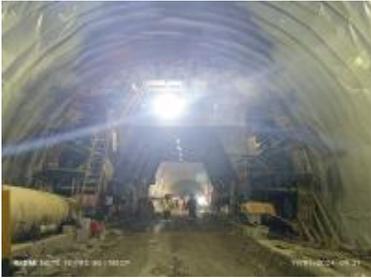
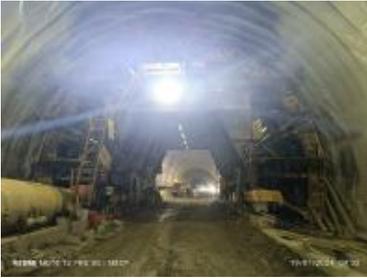
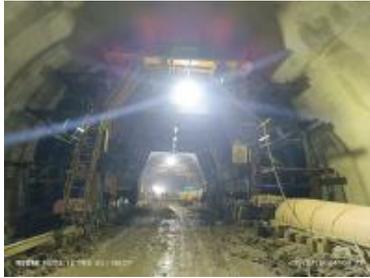
PROGRESIVA: KM7+285.96@KM7+297.87  
 VACIADO DE CONCRETO F'C=300KG/CM PARA REVESTIMIENTO DEL TÚNEL.

SE APRECIA EL VACIADO DE CONCRETO REVESTIMIENTO F'C=300KG/CM<sup>3</sup> DEL TÚNEL (SECCIÓN DEL ENCOFRADO DEL ANDAMIO DESLIZANTE DE 12M - CARRITO ENCOFRADOR).  
 MO: 1 ESPECIALISTA DE OBRAS DE ARTE, 1 PREVENCIÓNISTA (SOMMA), 1 CAPATAZ, 5 OPERADORES, 1 OPERARIO, 1 OFICIAL, 1 TÉCNICO DE CONTROL DE CALIDAD.  
 EM: 1 TELEHANDLER, 1 BOMBA PARA CONCRETO, 1 ENCOFRADO METÁLICO Y CARRO Y TRANSPORTADOR (12 M), 2 VIBRADORES PARA CONCRETO, 4 VIBRADORES INCORPORADOS EN EL ENCOFRADO METÁLICO, 2 AMOLADORAS, 2 TALADROS, HERRAMIENTAS MANUALES, 4 MIXER.

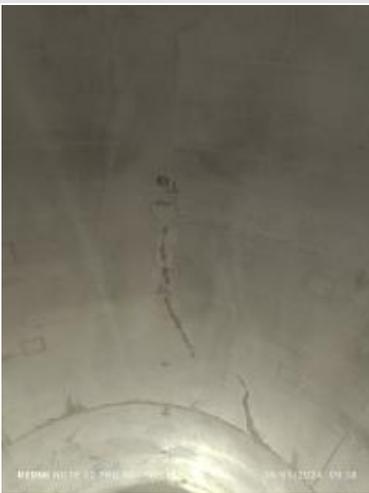
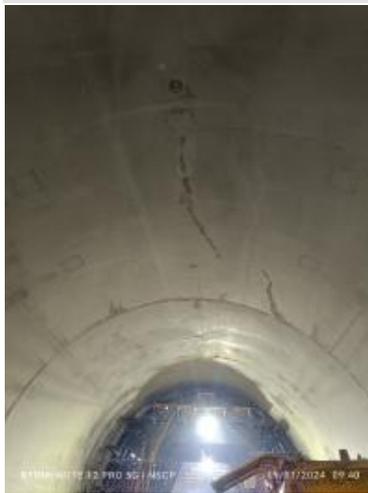
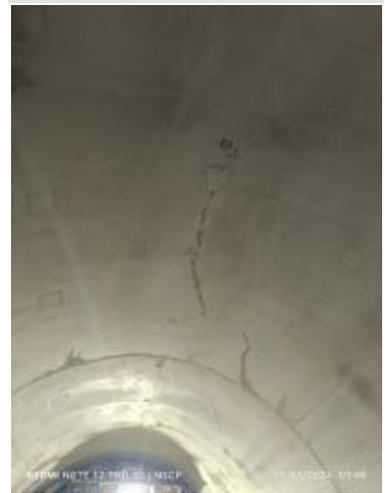
- Resane, solaqueo revestimiento km7+273.
- Cangrejeras en Bóveda del concreto de revestimiento km7+261@km7+273.
- Verificación de Shotcrete en bóveda km7+340.

SE OBSERVA CANGREJERAS EN BÓVEDA DEL CONCRETO DE REVESTIMIENTO.
