## BITACORA ELECTRÓNICA DE OBRA

NUMERO DE INFORME No. 083-2023  
 CONTRATO DE OBRA: No. 103-2019-MTC/ 20 de fecha 24/09/2019  
 EMPRESA CONTRATISTA: CHINA ROAD AND BRIDGE CORPORATION SUCURSAL PERU  
 OBRA: SALDO DE OBRA: "MEJORAMIENTO, REHABILITACIÓN Y CONSERVACIÓN POR NIVELES DE SERVICIO Y OPERACIÓN DEL CORREDOR VIAL, LIMA – CANTA – HUAYLLAY –DV. COCHAMARCA – EMP.PE 3N" ( SALDO DE OBRAS INICIALES ( OI) TRAMO 2 CANTA - HUALLAY LONGITUD: 95.2 KMS.  
 MONTO DE OBRAS INICIALES : 338,725,656.80  
 SUPERVISOR: CONSORCIO CESEL - CAL Y MAYOR  
 CONTRATO DE CONSULTORIA DE OBRA N° 077-2014-MTC/20) ADENDA No. 4 DE FECHA,24-09-2019 LA OBRA ACTUALMENTE ESTA EN ACTIVIDAD ,  
 VISITA DE SEGUIMIENTO Y MONITOREO A LAS OFICINAS DE LA SUPERVISION  
 VISITA DE SEGUIMIENTO Y MONITOREO AL TRAMO 2 , DESDE KM. 0+000 AL KM. 95+500 ( HUALLAY)

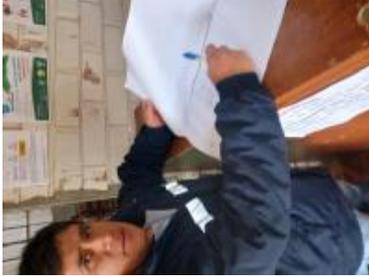
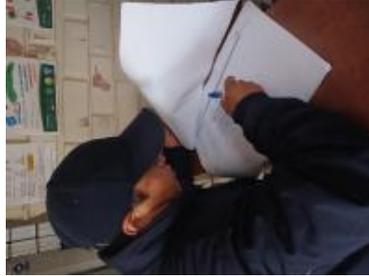
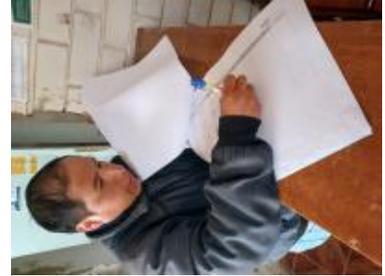
1

POBLADO DE CANTA  
VISITA DE SEGUIMIENTO Y MONITOREO A LAS OFICINAS DE LA SUPERVISION: FIRMA DE  
ASISTENCIA DEL PERSONAL SUPERVISOR OBRAS INICIALES

En el poblado de Canta, se realiza visita a las oficinas de la Supervisión, donde el personal especialista, tecnico y administrativo firma su asistencia.

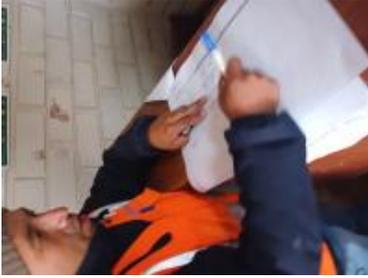
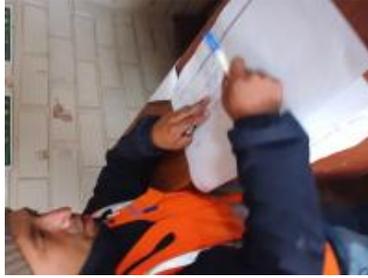
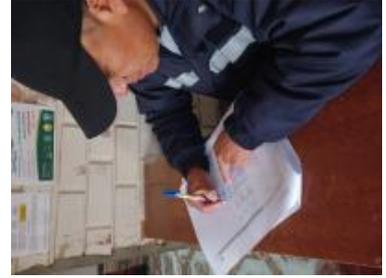
2

POBLADO DE CANTA  
VISITA DE SEGUIMIENTO Y MONITOREO A LAS OFICINAS DE LA SUPERVISION: FIRMA DE  
ASISTENCIA DEL PERSONAL SUPERVISOR OBRAS INICIALES

En el poblado de Canta, se realiza visita a las oficinas de la Supervisión, donde el personal especialista, tecnico y administrativo firma su asistencia.

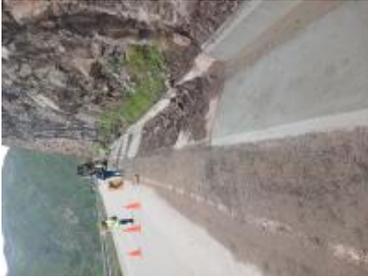
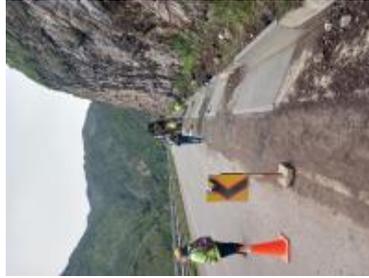
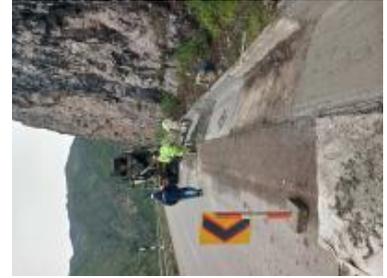
PROGRESIVA 12+500 Id  
VISITA DE SEGUIMIENTO Y MONITOREO AL TRAMO 2 ( OBRAS INICIALES): REPOSICION DE  
CUNETAS TRIANGULARES TIPO1

En las progresivas Km. 12+500 al Km. 12+600 en el lado derecho de la vía, se realiza la reposición de cunetas triangulares tipo 1. Se utiliza un camión mixer y herramientas menores, trabajan 1 capataz, 16 obreros 2 vigías

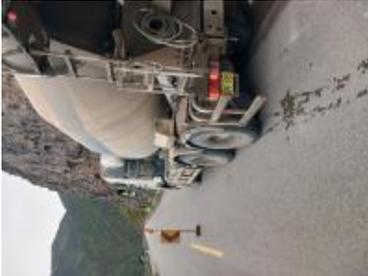
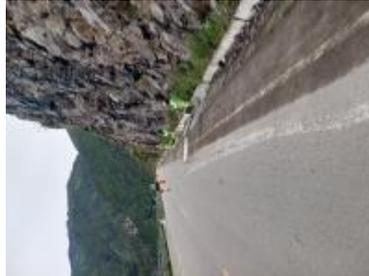
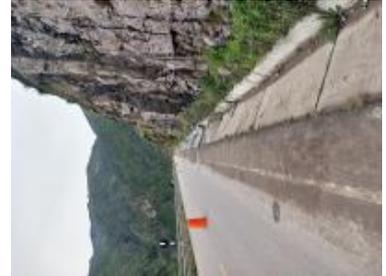
PROGRESIVA KM. 12+600 AL KM. 12+800

VISITA DE SEGUIMIENTO Y MONITOREO AL TRAMO 2 ( OBRAS INICIALES): REPOSICION DE CUNETAS TRIANGULARES TIPO1

En las progresivas Km. 12+600 al Km. 12+800 en el lado derecho de la vía, se realiza la reposición de cunetas triangulares tipo 1. Se utiliza un camión mixer y herramientas menores, trabajan 1 capataz, 16 obreros 2 vigías

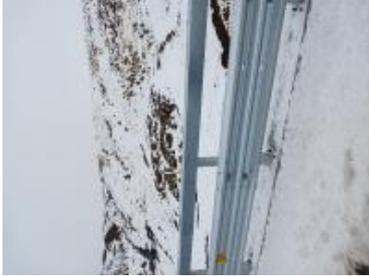
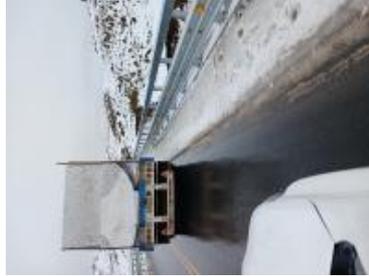
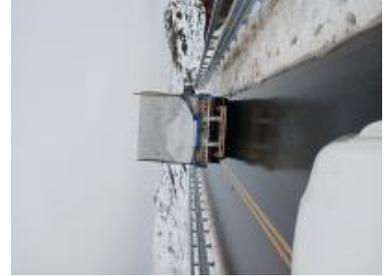
5

PROGRESIVA km83 A km85  
VISITA DE SEGUIMIENTO Y MONITOREO AL TRAMO 2 ( OBRAS INICIALES): NIEVE EN LA VIA

Entre las progresivas Km. 83+000 al Km. 85+500 ha ocurrido una nevada desde 6 pm donde todo el pavimento de asfalto quedo con 0,30 cms de nieve impidiendo el transito automotor, se activo una motoniveladora para la realización del mantenimiento de la via y dar paso al transito automotor.

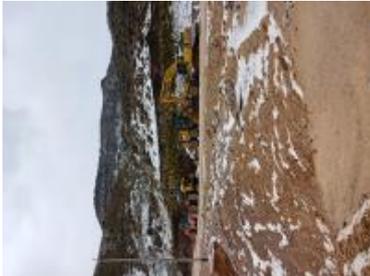
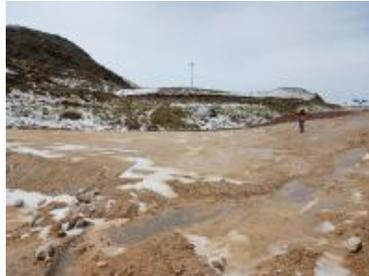
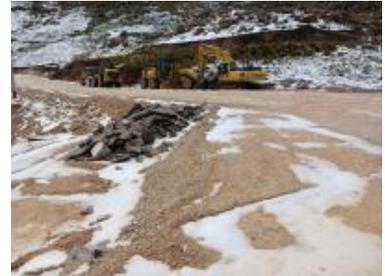
6

PROGRESIVA KM. 93+636  
VISITA DE SEGUIMIENTO Y MONITOREO AL TRAMO 2 ( OBRAS INICIALES) : MAQUINARIA PARALIZADA Y MATERIAL SOBRESATURADO DE NIEVE

En la progresiva Km. 93+636 se paralizaron las actividades de construcción de relleno del acceso a la variante, donde las maquinarias estan paralizadas por el exceso de humedad en los materiales , luego de la nevada y granizada, es imposible realizar actividades en el sector.

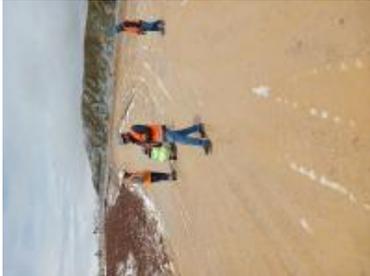
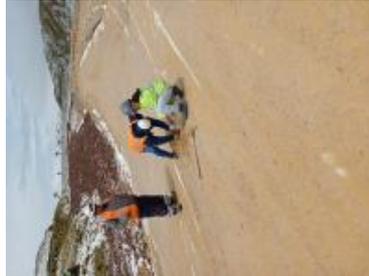
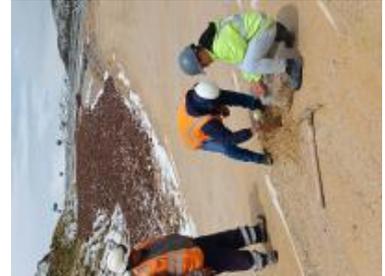
7

PROGRESIVA KM. 93+636  
VISITA DE SEGUIMIENTO Y MONITOREO AL TRAMO 2 ( OBRAS INICIALES) : MAQUINARIA PARALIZADA Y MATERIAL SOBRESATURADO DE NIEVE ( TOMA DE MUESTRAS)

En la progresiva Km. 93+636 se paralizaron las actividades de construcción de relleno del acceso a la variante, donde las maquinarias estan paralizadas por el exceso de humedad en los materiales , luego de la nevada y granizada, es imposible realizar actividades en el sector la supervisión toma de muestras a 0.30 m y diferentes progresivas del acceso para llevarlos al laboratorio para determinar sus humedades

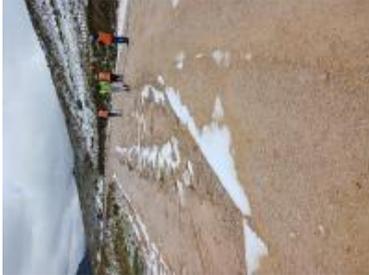
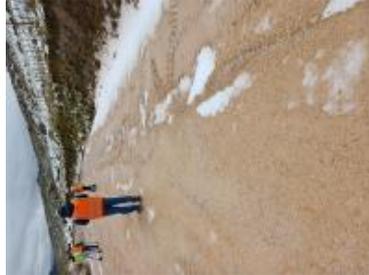
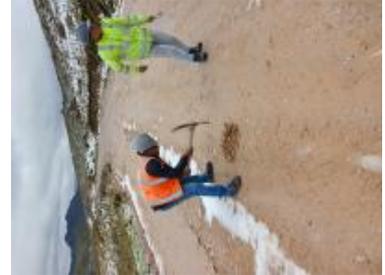
8

PROGRESIVA KM. 93+636  
VISITA DE SEGUIMIENTO Y MONITOREO AL TRAMO 2 ( OBRAS INICIALES) : MAQUINARIA PARALIZADA Y MATERIAL SOBRESATURADO DE NIEVE ( TOMA DE MUESTRAS)

En la progresiva Km. 93+636 se paralizaron las actividades de construcción de relleno del acceso a la variante, donde las maquinarias estan paralizadas por el exceso de humedad en los materiales , luego de la nevada y granizada, es imposible realizar actividades en el sector la supervisión toma de muestras en el lado izquierdo en la progresiva 0+180 m y diferentes progresivas del acceso para llevarlos al laboratorio para determinar sus humedades

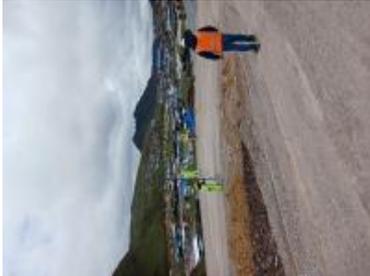
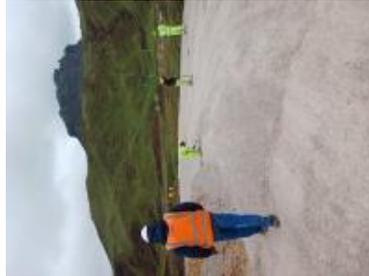
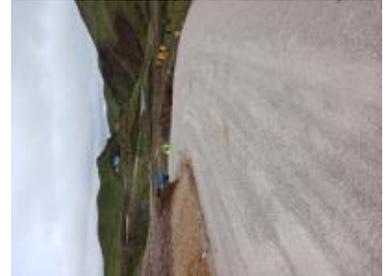
9

PROGRESIVA KM. 95+250  
VISITA DE SEGUIMIENTO Y MONITOREO AL TRAMO 2 ( OBRAS INICIALES) :MATERIAL BASE COLOCADO CON EXCESO DE HUMEDAD EN ACCESO A MINA

En la progresiva Km. 95+250 se realiza visita de seguimiento y monitoreo al tramo 2 ( obras iniciales , se visita al acceso a mina donde se ha colocado una base granular con exceso de humedad, la supervisión toma de muestras en diferentes progresivas del acceso para llevarlos al laboratorio para determinar sus humedades.

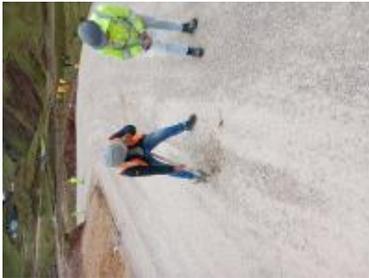
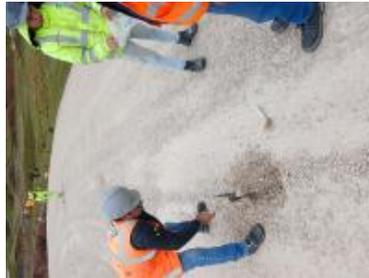
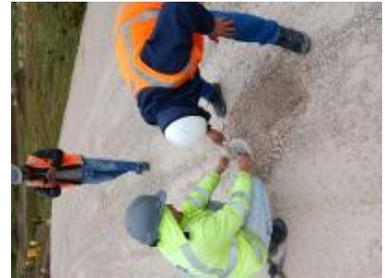
10

PROGRESIVA KM. 95+250  
VISITA DE SEGUIMIENTO Y MONITOREO AL TRAMO 2 ( OBRAS INICIALES) :MATERIAL BASE COLOCADO CON EXCESO DE HUMEDAD EN ACCESO A MINA

En la progresiva Km. 95+250 se realiza visita de seguimiento y monitoreo al tramo 2 ( obras iniciales , se visita al acceso a mina donde se ha colocado una base granular con exceso de humedad, la supervisión toma de muestras en diferentes progresivas del acceso para llevarlos al laboratorio para determinar sus humedades. se observa humedad entre nivel de subrasante con la base, se sugiere levantar la base y colocarla nuevamente en condiciones optimas.

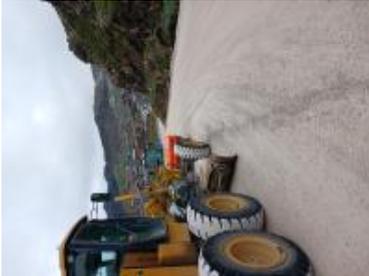
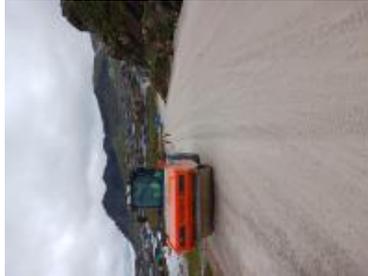
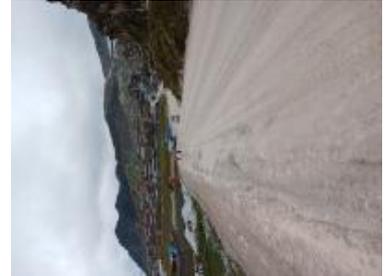
PROGRESIVA KM. 95+200 a KM. 95+440

VISITA DE SEGUIMIENTO Y MONITOREO AL TRAMO 2 ( OBRAS INICIALES) :MATERIAL BASE COLOCADO CON EXCESO DE HUMEDAD ENVIA PRINCIPAL ( ADICIONAL 11 )

En la progresiva Km. 95+200 A km. 95+440 se realiza visita de seguimiento y monitoreo al tramo 2 ( obras iniciales , se visita el final del tramo2 donde se ha colocado una base granular con exceso de humedad, la supervisión toma de muestras en diferentes progresivas del acceso para llevarlos al laboratorio para determinar sus humedades.

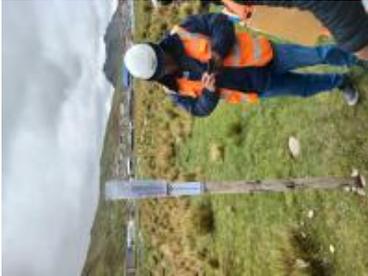
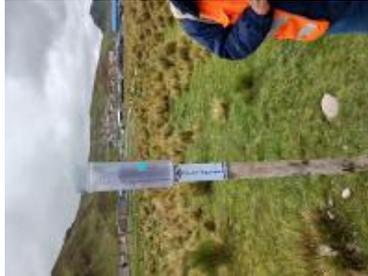
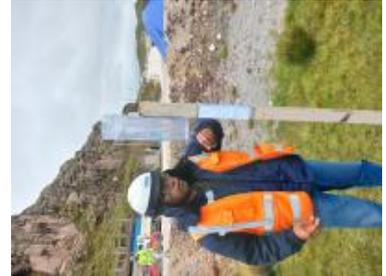
PROGRESIVA KM. 95+440

VISITA DE SEGUIMIENTO Y MONITOREO AL TRAMO 2 ( OBRAS INICIALES) : COLOCACION DE PLUVIOMETRO

En la progresiva KM. 95+440 se realiza visita de seguimiento y monitoreo al tramo 2 ( obras iniciales, desde el día sabado14 .01. 2024 se ha colocado un pluviometro en el lado izquierdo de la via en construcción. se observa la precipitación de ayer fue de 11.8cms a kas 5pm hoy es de 14.4 cm precipitación.
