BITACORA ELECTRÓNICA DE OBRA

Confirma Bitacora: Si	Nro Informe: 84	Fecha Informe: 2 0 - 0 1 - 2024	Nombre De La Obra: CANTA – HUALLAY	Personal Encargado: BORIS WALTER AYLLÓN CARCELÉN		
Foto Bitacora:	Foto Bitacora 2:	Foto Bitacora 3:	Foto Bitacora 4:	Foto Bitacora 5:	Foto Bitacora 6:

NUMERO DE INFORME No. 083-2023
 CONTRATO DE OBRA: No. 103-2019-MTC/ 20 de fecha 24/09/2019
 EMPRESA CONTRATISTA: CHINA ROAD AND BRIDGE CORPORATION SUCURSAL PERU
 OBRA: SALDO DE OBRA: "MEJORAMIENTO, REHABILITACIÓN Y CONSERVACIÓN POR NIVELES DE SERVICIO Y OPERACIÓN DEL CORREDOR VIAL, LIMA – CANTA – HUAYLLAY –DV. COCHAMARCA – EMP.PE 3N" (SALDO DE OBRAS INICIALES (OI) TRAMO 2 CANTA - HUALLAY LONGITUD: 95.2 KMS.
 MONTO DE OBRAS INICIALES : 338,725,656.80
 SUPERVISOR: CONSORCIO CESEL - CAL Y MAYOR
 CONTRATO DE CONSULTORIA DE OBRA N° 077-2014-MTC/20) ADENDA No. 4 DE FECHA,24-09-2019 LA OBRA ACTUALMENTE ESTA EN ACTIVIDAD ,
 VISITA DE SEGUIMIENTO Y MONITOREO A LAS OFICINAS DE LA SUPERVISION
 VISITA DE SEGUIMIENTO Y MONITOREO AL TRAMO 2 , DESDE KM. 0+000 AL KM. 12+800
 REALIZACION DE TRABAJOS DE OFICINA

PANEL FOTOGRAFICO

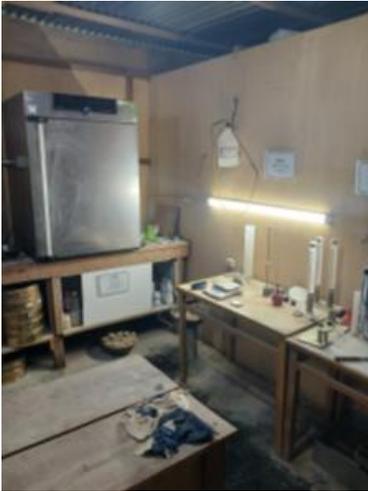
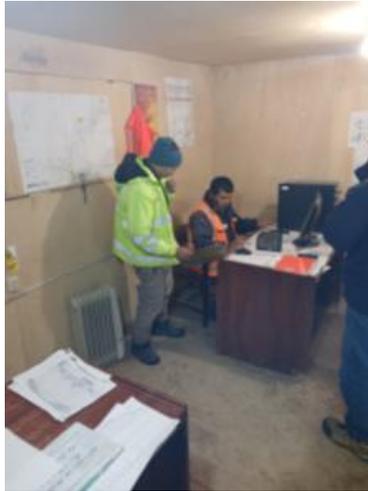
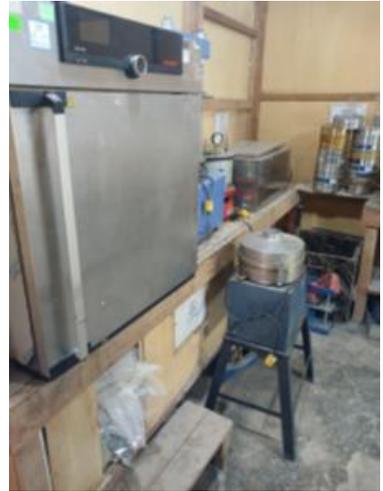
PROGRESIVA KM. 21+600
SEGUIMIENTO Y MONITOREO AL TRAMO 2 (OBRAS INICIALES): VISITA A LABORATORIO DE SUPERVISION

En la progresiva Km. 21+600 se realiza visita al laboratorio de suelos de la supervisión,, donde actualmente se estan realizando realizando ensayos de humedad de los materiales utilizados para rellenos, subbase y base granular , el cual por las constantes lluvias están saturadas,

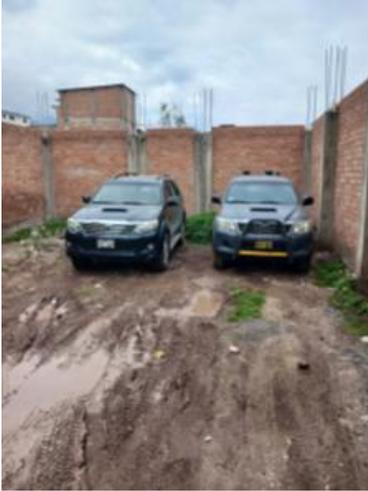
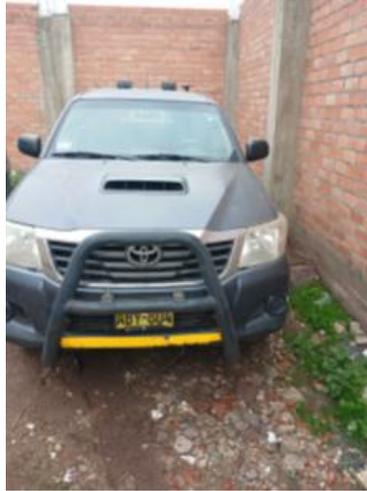
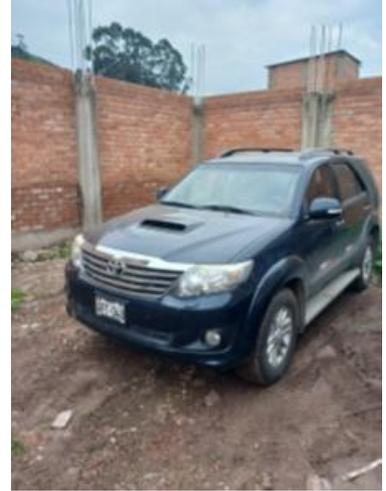
CIUDAD DE CANTA
VISITA DE SEGUIMIENTO Y MONITOREO A LA SUPERVISION: RECURSOS DE LA SUPERVISION

En la ciudad de canta se realiza el seguimiento de los recursos de la supervisión donde se visita a la cochera de la supervisión donde tienen 2 camionetas, y 3 que han salido a campo

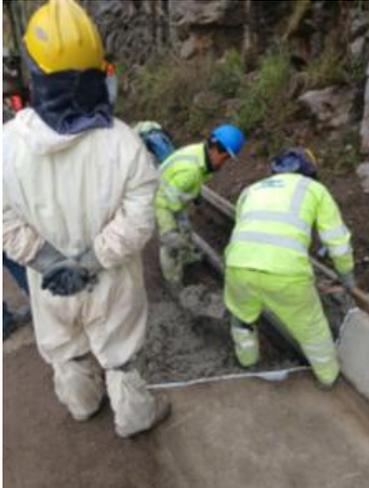
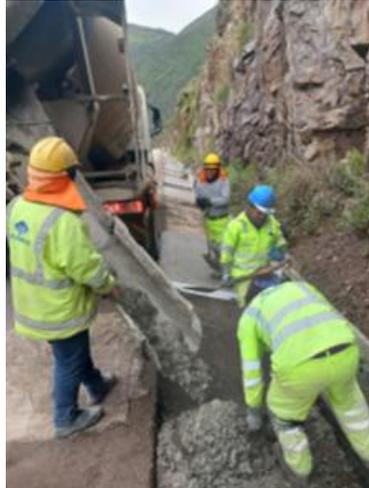
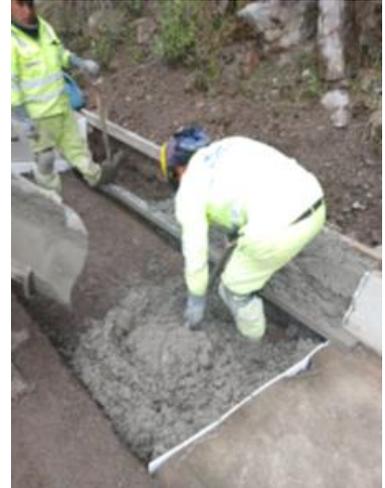
VISITA DE SEGUIMIENTO Y MONITOREO AL TRAMO 2 (OBRAS INICIALES): CONTINUACION DE REPOSICION DE CUNETAS TRIANGULARES TIPO1

En las progresivas Km. 12+500 al Km. 12+800 en el lado derecho de la vía, se continua con la reposición de cunetas triangulares tipo 1. Se utiliza un camión mixer y herramientas menores, trabajan 1 capataz, 16 obreros 2 vigías
