BITACORA ELECTRÓNICA DE OBRA

NUMERO DE INFORME No. 086-2023
 CONTRATO DE OBRA: No. 103-2019-MTC/ 20 de fecha 24/09/2019
 EMPRESA CONTRATISTA: CHINA ROAD AND BRIDGE CORPORATION SUCURSAL PERU
 OBRA: SALDO DE OBRA: "MEJORAMIENTO, REHABILITACIÓN Y CONSERVACIÓN POR NIVELES DE SERVICIO Y OPERACIÓN DEL CORREDOR VIAL, LIMA – CANTA – HUAYLLAY –DV. COCHAMARCA – EMP.PE 3N" (SALDO DE OBRAS INICIALES (OI) TRAMO 2 CANTA - HUALLAY LONGITUD: 95.2 KMS.
 MONTO DE OBRAS INICIALES : 338,725,656.80
 SUPERVISOR: CONSORCIO CESEL - CAL Y MAYOR
 CONTRATO DE CONSULTORIA DE OBRA N° 077-2014-MTC/20) ADENDA No. 4 DE FECHA,24-09-2019 LA OBRA ACTUALMENTE ESTA EN ACTIVIDAD ,
 VISITA DE SEGUIMIENTO Y MONITOREO A LAS OFICINAS DE LA SUPERVISION
 VISITA DE SEGUIMIENTO Y MONITOREO AL TRAMO 2 desde km. 0+000 al Km. 95+440 (huallay)

Panel Fotográfico de la Bitacora de Obras

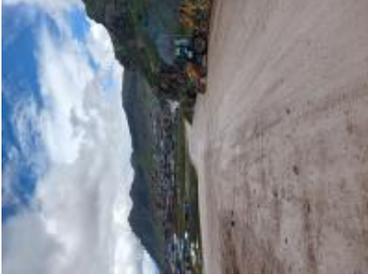
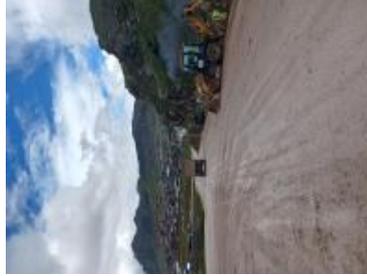
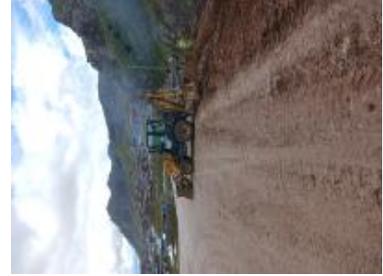
PROGRESIVA KM. 95+200 AL KM. 95+440

VISITA DE SEGUIMIENTO Y MONITOREO AL TRAMO 2 (OBRAS INICIALES): CONSTRUCCION DE
BASE GRANULAR (ADICIONAL No. 11)

En la progresiva Km. 95+200 al Km. 95+440 se ha realizado la construcción de base granular el cual esta en revisión, por las constantes precipitaciones en el sector, el material estuvo saturado, se espera pasar la viga de benkelman y la toma de densidades con cono de arena. Actualmente no hay actividades de construcción de base granular en el sector.

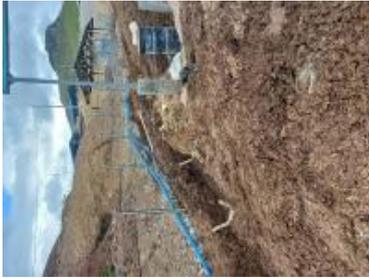
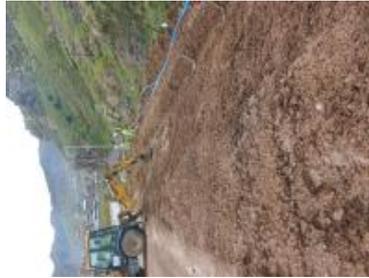
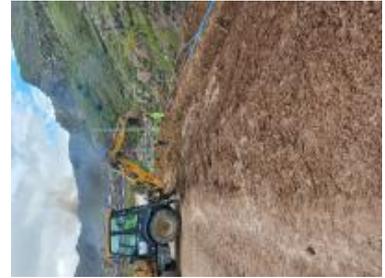
PROGRESIVA KM. 95+200 AL KM. 95+260
VISITA DE SEGUIMIENTO Y MONITOREO AL TRAMO 2 (OBRAS INICIALES): CONSTRUCCION DE ZANJAS DE DRENAJE (ADICIONAL No. 11)

En la progresiva Km. 95+200 al Km. 95+260 se ha realizado la construcción de base granular el cual esta en revisión, por las constantes precipitaciones en el sector, el material estuvo saturado, se espera pasar la viga de benkelman y la toma de densidades con cono de arena. Actualmente no hay actividades de construcción de base granular en el sector, solo estan realizando la construcción de zanjas de drenaje en el margen derecho de la vía. Se utiliza una retroexcavadora y herramientas menores, Trabajan 1 capataz, 1 operador, 3 obreros

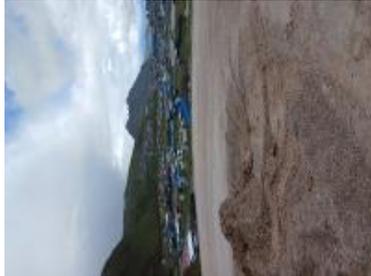
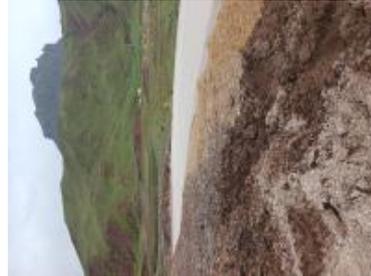
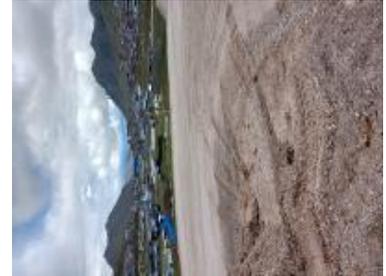
PROGRESIVA KM. 95+240
VISITA DE SEGUIMIENTO Y MONITOREO AL TRAMO 2 (OBRAS INICIALES): CONSTRUCCION DE
BASE GRANULAR EN ACCESO A MINA(ADICIONAL No. 11)

En la progresiva Km. 95+240 se ha realizado la construcción de base granular el cual esta en revisión, por las constantes precipitaciones en el sector, el material estuvo saturado, se espera pasar la viga de benkelman y la toma de densidades con cono de arena. Actualmente no hay actividades de construcción de base granular en el sector del acceso a mina.

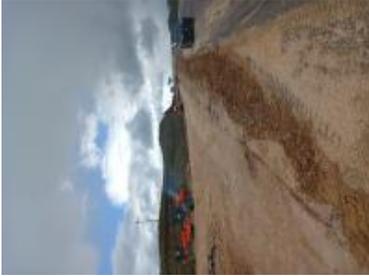
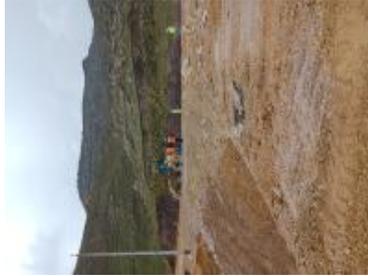
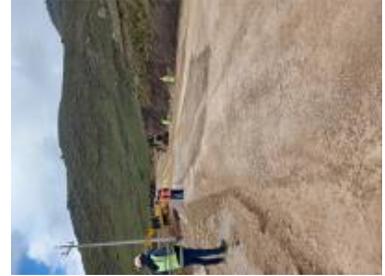
PROGRESIVA KM. 93+636
VISITA DE SEGUIMIENTO Y MONITOREO AL TRAMO 2 (OBRAS INICIALES): CONFORMACION DE TERRAPLEN A NIVEL DE SUBRASANTE EN ACCESO A VARIANTE HUALLAY(ADICIONAL No. 11)

En la progresiva Km 93+636 Se esta realizando la conformación de terraplén a nivel de subrasante , el cual esta en revisión, por las constantes precipitaciones en el sector, el material estuvo saturado, se espera pasar la viga de benkelman y la toma de densidades con cono de arena. Actualmente se utiliza 2 cargadores frontales, 2 motoniveladoras, 3 compactadoras de rodillo y 1 excavadora de oruga, trabajan 1 capataz, 8 operadores, 1 ing. de seguridad, 4 obreros, 2 tecnicos de camion viga. 1 topografo y 4 ayudantes.

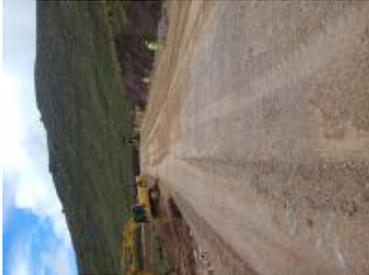
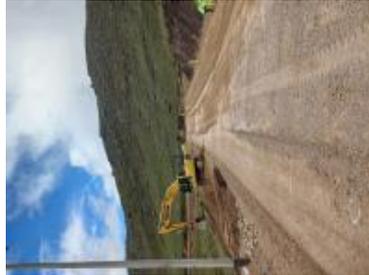
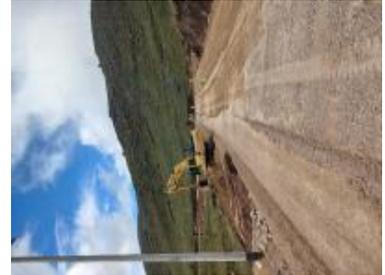
PROGRESIVA KM. 93+636

VISITA DE SEGUIMIENTO Y MONITOREO AL TRAMO 2 (OBRAS INICIALES): CONFORMACION DE TERRAPLEN A NIVEL DE SUBRASANTE EN ACCESO A VARIANTE HUALLAY(ADICIONAL No. 11)

En la progresiva Km 93+636 Se esta realizando la conformación de terraplén a nivel de subrasante , el cual esta en revisión, por las constantes precipitaciones en el sector, el material estuvo saturado, se espera pasar la viga de benkelman y la toma de densidades con cono de arena. Actualmente se utiliza 2 cargadores frontales, 2 motoniveladoras, 3 compactadoras de rodillo y 1 excavadora de oruga, trabajan 1 capataz, 8 operadores, 1 ing. de seguridad, 4 obreros, 2 tecnicos de camion viga. 1 topografo y 4 ayudantes. La excavadora de oruga se esta utilizando para peinar los taludes y para remover las áreas acolchonadas de base granular.

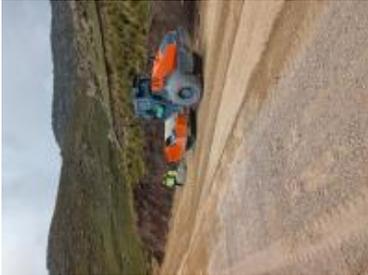
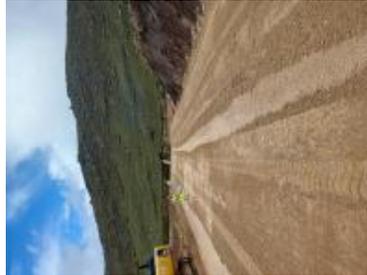
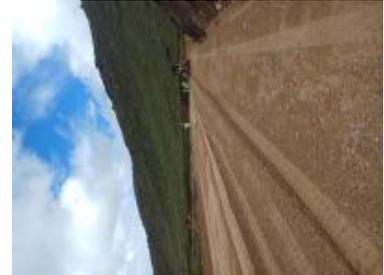
PROGRESIVA KM. 93+636

VISITA DE SEGUIMIENTO Y MONITOREO AL TRAMO 2 (OBRAS INICIALES): CONFORMACION DE TERRAPLEN A NIVEL DE SUBRASANTE EN ACCESO A VARIANTE HUALLAY(ADICIONAL No. 11)

En la progresiva Km 93+636 Se esta realizando la conformación de terraplén a nivel de subrasante , el cual esta en revisión, por las constantes precipitaciones en el sector, el material estuvo saturado, se espera pasar la viga de benkelman y la toma de densidades con cono de arena. Actualmente se utiliza 2 cargadores frontales, 2 motoniveladoras, 3 compactadoras de rodillo y 1 excavadora de oruga, trabajan 1 capataz, 8 operadores, 1 ing. de seguridad, 4 obreros, 2 tecnicos de camion viga. 1 topografo y 4 ayudantes. La excavadora de oruga se esta utilizando para peinar los taludes y para remover las áreas acolchonadas de base granular.

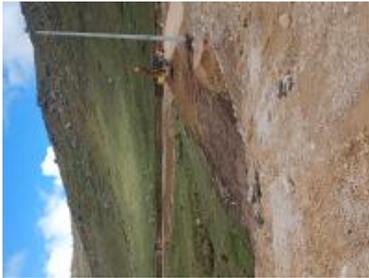
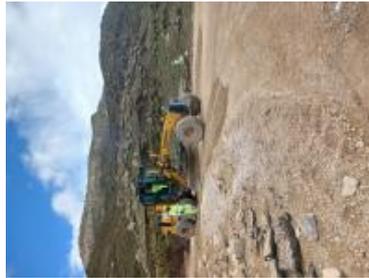
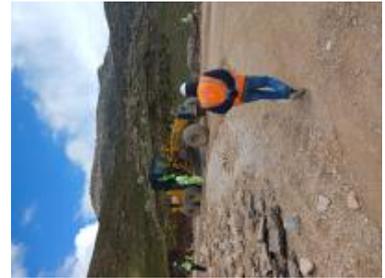
PROGRESIVA KM. 93+636

VISITA DE SEGUIMIENTO Y MONITOREO AL TRAMO 2 (OBRAS INICIALES): CONFORMACION DE TERRAPLEN A NIVEL DE SUBRASANTE EN ACCESO A VARIANTE HUALLAY(ADICIONAL No. 11)

En la progresiva Km 93+636 Se esta realizando la conformación de terraplén a nivel de subrasante , el cual esta en revisión, por las constantes precipitaciones en el sector, el material estuvo saturado, se espera pasar la viga de benkelman y la toma de densidades con cono de arena. Actualmente se utiliza 2 cargadores frontales, 2 motoniveladoras, 3 compactadoras de rodillo y 1 excavadora de oruga, trabajan 1 capataz, 8 operadores, 1 ing. de seguridad, 4 obreros, 2 tecnicos de camion viga. 1 topografo y 4 ayudantes. La excavadora de oruga se esta utilizando para peinar los taludes y para remover las áreas acolchonadas de base granular. La supervisión espera que terminan la conformación para realizar los chequeos utilizando la viga de benkelman

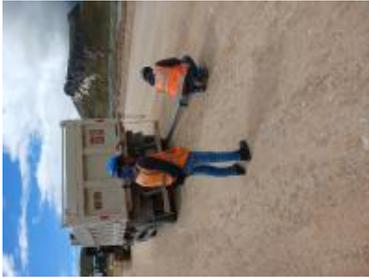
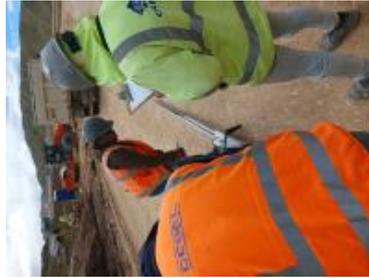
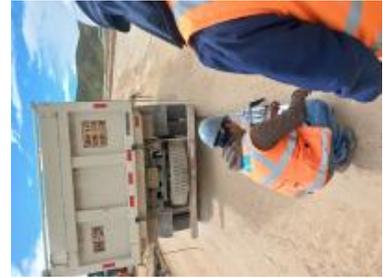
PROGRESIVA KM. 93+636

VISITA DE SEGUIMIENTO Y MONITOREO AL TRAMO 2 (OBRAS INICIALES): USO DE VIGA DE BENKELMAN PARA VERIFICAR LA CONFORMACIÓN A NIVEL DE SUBRASANTE ADICIONAL No. 11)

En la progresiva Km 93+636 Se esta realizando la conformación de terraplén a nivel de subrasante , el cual esta en revisión, por las constantes precipitaciones en el sector, el material estuvo saturado, se espera pasar la viga de benkelman y la toma de densidades con cono de arena. Actualmente se utiliza 2 cargadores frontales, 2 motoniveladoras, 3 compactadoras de rodillo y 1 excavadora de oruga, trabajan 1 capataz, 8 operadores, 1 ing. de seguridad, 4 obreros, 2 tecnicos de camion viga. 1 topografo y 4 ayudantes. La excavadora de oruga se esta utilizando para peinar los taludes y para remover las áreas acolchonadas de base granular. La supervisión utiliza la viga de benkelman, para la determinación de deflexiones del terraplén construido, se detecto deflexiones muy altas, el trabajo tiene que ser removido y colocado en su humedad optima.

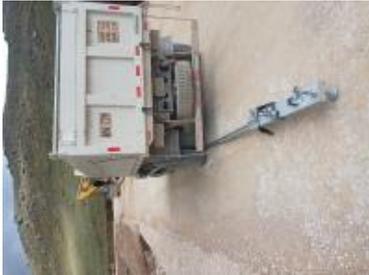
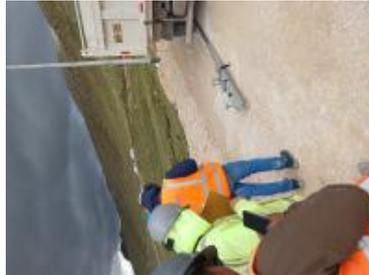
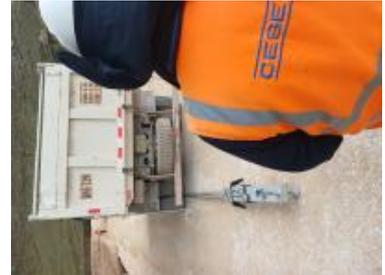
PROGRESIVA KM. 93+636

VISITA DE SEGUIMIENTO Y MONITOREO AL TRAMO 2 (OBRAS INICIALES): USO DE VIGA DE BENKELMAN PARA VERIFICAR LA CONFORMACIÓN A NIVEL DE SUBRASANTE ADICIONAL No. 11)

En la progresiva Km 93+636 Se esta realizando la conformación de terraplén a nivel de subrasante , el cual esta en revisión, por las constantes precipitaciones en el sector, el material estuvo saturado, se espera pasar la viga de benkelman y la toma de densidades con cono de arena. Actualmente se utiliza 2 cargadores frontales, 2 motoniveladoras, 3 compactadoras de rodillo y 1 excavadora de oruga, trabajan 1 capataz, 8 operadores, 1 ing. de seguridad, 4 obreros, 2 tecnicos de camion viga. 1 topografo y 4 ayudantes. La excavadora de oruga se esta utilizando para peinar los taludes y para remover las áreas acolchonadas de base granular. La supervisión utiliza la viga de benkelman, (se revisa desde 0+050 a la 0+150) para la determinación de deflexiones del terraplén construido, se detecto deflexiones muy altas, el trabajo tiene que ser removido y colocado en su humedad optima.

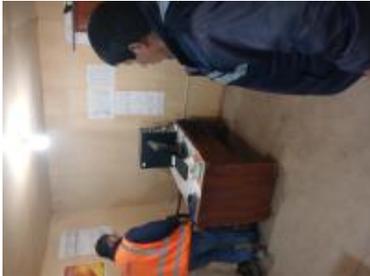
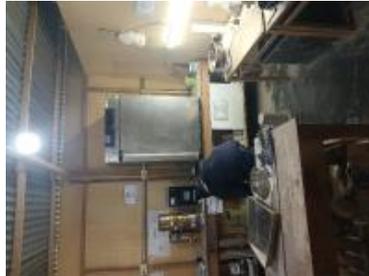
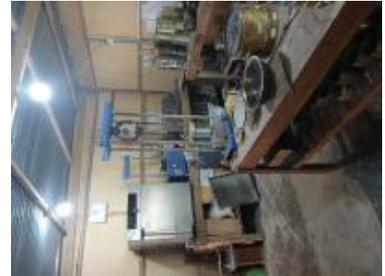
PROGRESIVA KM. 21+600
VISITA DE SEGUIMIENTO Y MONITOREO AL TRAMO 2 (OBRAS INICIALES): VISITA A LABORATORIO DE SUPERVISION

En la progresiva Km. 21+600 se realiza visita al laboratorio de suelos de la supervisión,, donde actualmente se estan realizando realizando ensayos de humedad de los materiales utilizados para rellenos, subbase y base granular , el cual por las constantes lluvias están saturadas,

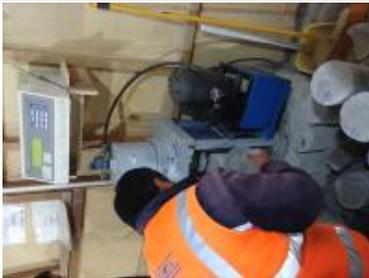
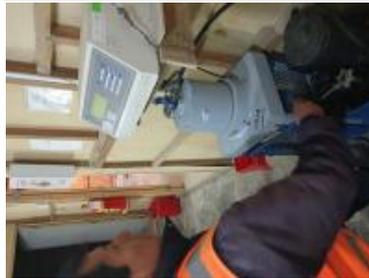
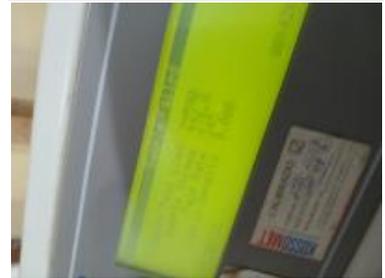
PROGRESIVA KM. 21+600
VISITA DE SEGUIMIENTO Y MONITOREO AL TRAMO 2 (OBRAS INICIALES): VISITA A LABORATORIO DE SUPERVISION (ENSAYOS A COMPRESION DE PROBETAS CILINDRICAS)

En la progresiva Km. 21+600 se realiza visita al laboratorio de suelos de la supervisión,, donde actualmente se estan realizando realizando ensayos de humedad de los materiales utilizados para rellenos, subbase y base granular , el cual por las constantes lluvias están saturadas, tambien se inicia los ensayos a compresion de las probetas cilindricas de las cunetas revestidas de concreto construidas de 175 kg/c,2 de resistencia a la compresión , se ensaya una probeta de 14 días del día (9-11-2024) de las cunetas construidas del Km. 10+603 resultando valores aceptables según norma.

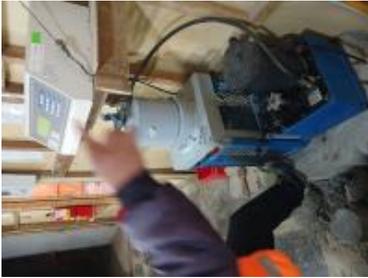
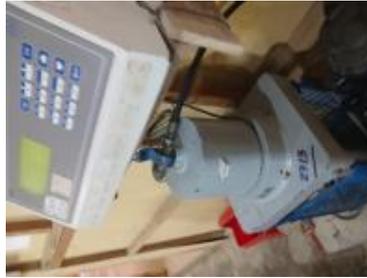
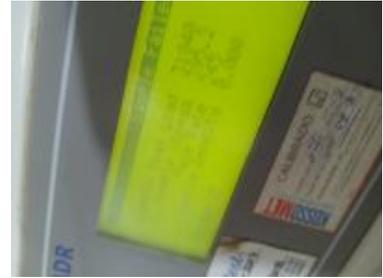
PROGRESIVA KM. 21+600 VISITA DE SEGUIMIENTO Y MONITOREO AL TRAMO 2 (OBRAS INICIALES): VISITA A LABORATORIO DE SUPERVISION (ENSAYOS A COMPRESION DE PROBETAS CILINDRICAS)

En la progresiva Km. 21+600 se realiza visita al laboratorio de suelos de la supervisión,, donde actualmente se estan realizando realizando ensayos de humedad de los materiales utilizados para rellenos, subbase y base granular , el cual por las constantes lluvias están saturadas, tambien se inicia los ensayos a compresion de las probetas cilindricas de las cunetas revestidas de concreto construidas de 175 kg/c,2 de resistencia a la compresión , se ensaya una probeta de 14 días del día (9-11-2024) de las cunetas construidas del Km. 10 resultando valores aceptables según norma. (ver resultado en foto)

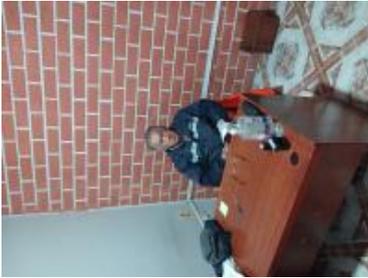
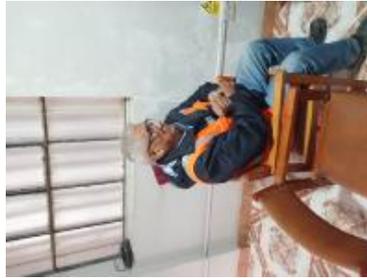
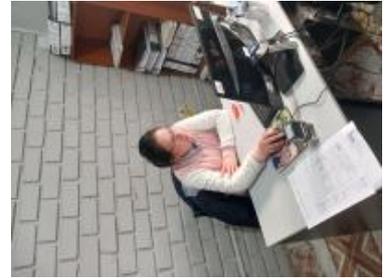
POBLADO DE CANTA
VISITA DE SEGUIMIENTO Y MONITOREO A LAS OFICINAS DE LA SUPERVISION : EN BUSCA DEL
CUADERNO DE OBRA Y VERIFICACION DE RECURSOS

En el poblado de Canta se realiza visita a las oficinas de la supervisión en busca del cuaderno de obra, se aprecia al presencia del jefe de supervisión , especialista de trazo y topografía y secretaria realizando labores de oficina. No se logro acceso al cuaderno de obra porque esta en manos del residente.
