BITACORA ELECTRÓNICA DE OBRA

Confirma Bitacora: Si	Nro Informe: 087	Fecha Informe: 24 - 01 - 2024	Nombre De La Obra: CANTA – HUALLAY	Personal Encargado: BORIS WALTER AYLLÓN CARCELÉN
---------------------------------	----------------------------	---	--	--

NUMERO DE INFORME No. 087-2023
 CONTRATO DE OBRA: No. 103-2019-MTC/ 20 de fecha 24/09/2019
 EMPRESA CONTRATISTA: CHINA ROAD AND BRIDGE CORPORATION SUCURSAL PERU
 OBRA: SALDO DE OBRA: "MEJORAMIENTO, REHABILITACIÓN Y CONSERVACIÓN POR NIVELES DE SERVICIO Y OPERACIÓN DEL CORREDOR VIAL, LIMA – CANTA – HUAYLLAY –DV. COCHAMARCA – EMP. PE 3N" (SALDO DE OBRAS INICIALES (OI) TRAMO 2 CANTA - HUALLAY LONGITUD: 95.2 KMS.
 MONTO DE OBRAS INICIALES : 338,725,656.80
 SUPERVISOR: CONSORCIO CESEL - CAL Y MAYOR
 CONTRATO DE CONSULTORIA DE OBRA N° 077-2014-MTC/20) ADENDA No. 4 DE FECHA,24-09-2019 LA OBRA ACTUALMENTE ESTA EN ACTIVIDAD ,
 VISITA DE SEGUIMIENTO Y MONITOREO A LAS OFICINAS DE LA SUPERVISION
 VISITA DE SEGUIMIENTO Y MONITOREO AL TRAMO 2 desde km. 0+000 al Km. 95+440 (huallay)

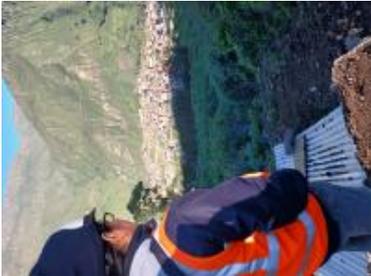
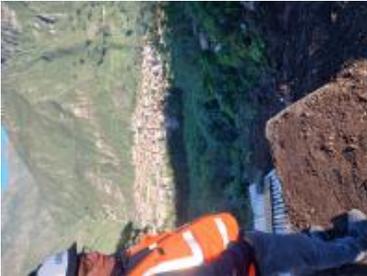
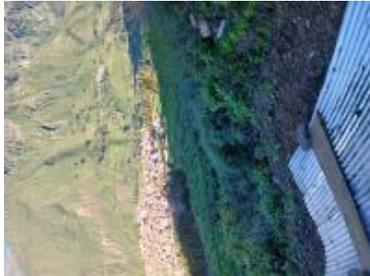
PROGRESIVA KM. 3+500
VISITA DE SEGUIMIENTO Y MONITOREO A LAS AREAS AUXILIARES: DEPOSITO DE MATERIAL EXCEDENTE (DME) KM. 3+500

En la progresiva Km. 3+500 se realiza visita de seguimiento y monitoreo a las áreas auxiliares, se acompaña al especialista de Impacto Ambiental de la Supervisión al DME km. 3+500, este dme no ha sido entregado a sus dueños, le falta los planos definitivos AS.BUILT (advil).

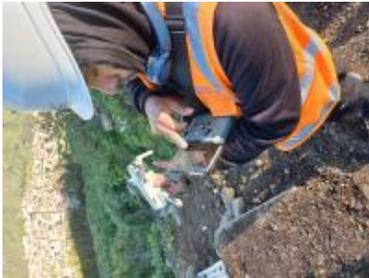
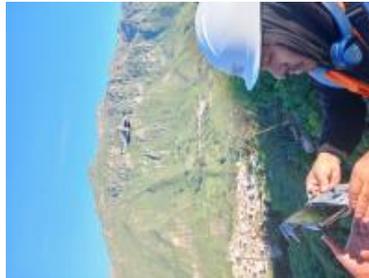
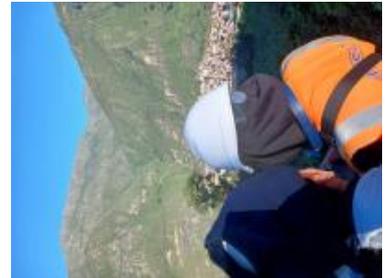
PROGRESIVA KM. 3+500
VISITA DE SEGUIMIENTO Y MONITOREO A LAS AREAS AUXILIARES: DEPOSITO DE MATERIAL EXCEDENTE (DME) KM. 3+500

En la progresiva Km. 3+500 se realiza visita de seguimiento y monitoreo a las áreas auxiliares, se acompaña al especialista de Impacto Ambiental de la Supervisión al DME km. 3+500, este dme no ha sido entregado a sus dueños, le falta los planos definitivos AS.BUILT (advil). Se realiza el reconocimiento utilizando un DRON, que sobrevuela todo el área del DME y se toma fotografías aéreas.

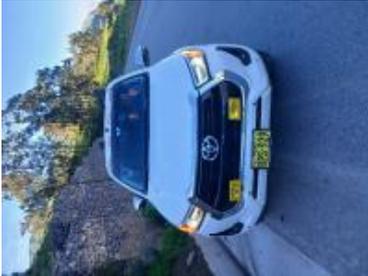
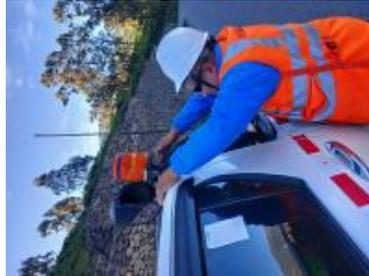
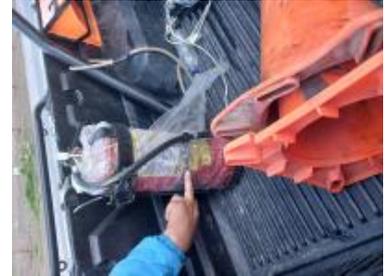
VISITA DE SEGUIMIENTO Y MONITOREO A LAS AREAS AUXILIARES: RECURSO DE LA SUPERVISION (CAMIIONETA ALQUILADA)

En la progresiva Km. 3+500 se realiza visita de seguimiento y monitoreo a los recursos utilizados por la supervisión, donde se verifica camioneta alquilada Placa BPS-929 utilizada para realizar el recorrido a las áreas auxiliares. se reviso los implementos de seguridad, vigentes, conos, circulina, botiquín de primeros auxilios , SOAT y papeles de propiedad del vehículo, en orden

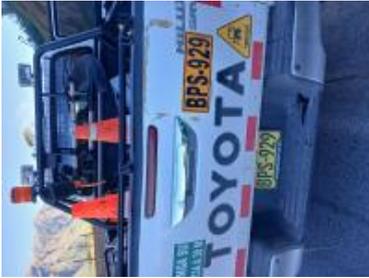
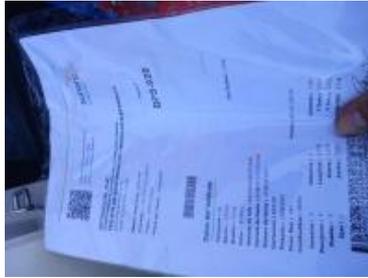
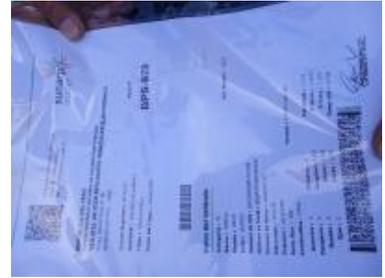
PROGRESIVA KM. 3+500
VISITA DE SEGUIMIENTO Y MONITOREO A LAS AREAS AUXILIARES: RECURSO DE LA SUPERVISION (CAMIIONETA ALQUILADA)

En la progresiva Km. 3+500 se realiza visita de seguimiento y monitoreo a los recursos utilizados por la supervisión, donde se verifica camioneta alquilada Placa BPS-929 utilizada para realizar el recorrido a las áreas auxiliares. se reviso los implementos de seguridad, vigentes, conos, circulina, botiquín de primeros auxilios , SOAT y papeles de propiedad del vehículo, en orden. El conductor sr. Oscar Tinico, perteneciente al GRUPO RIOS.

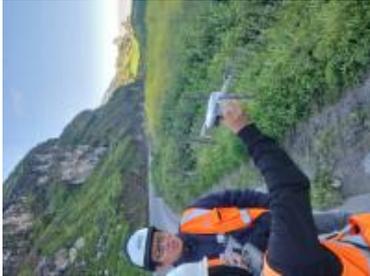
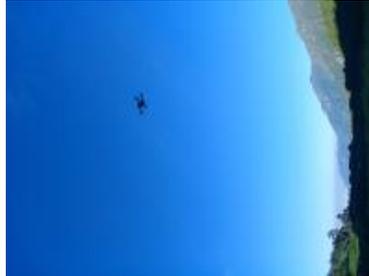
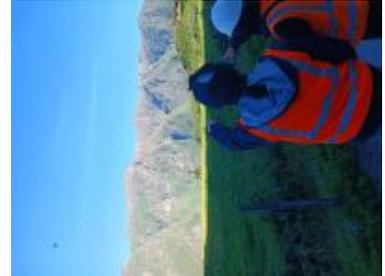
PROGRESIVA KM. 4+800
VISITA DE SEGUIMIENTO Y MONITOREO A LAS AREAS AUXILIARES: DEPOSITO DE MATERIAL EXCEDENTE (DME) KM. 4+800

En la progresiva Km. 4+800 se realiza visita de seguimiento y monitoreo a las áreas auxiliares, se acompaña al especialista de Impacto Ambiental de la Supervisión al DME km. 4+800, este dme ha sido entregado a sus dueños, sin acta de entrega, le falta los planos definitivos AS.BUILT (advil). Se realiza el reconocimiento utilizando un DRON, que sobrevuela todo el área del DME y se toma fotografías aéreas.

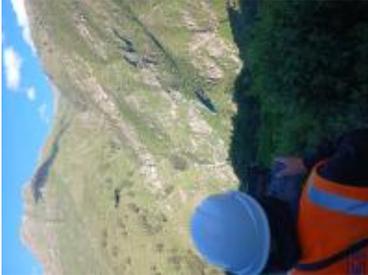
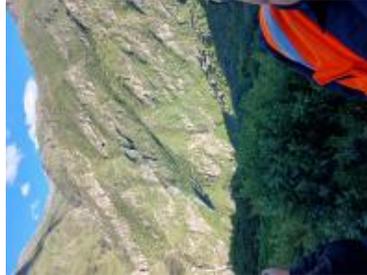
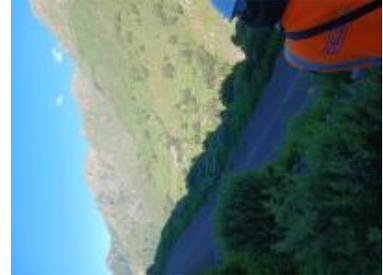
VISITA DE SEGUIMIENTO Y MONITOREO A LAS AREAS AUXILIARES: DEPOSITO DE MATERIAL EXCEDENTE (DME) KM. 13+000

En la progresiva Km. 13+000 se realiza visita de seguimiento y monitoreo a las áreas auxiliares, se acompaña al especialista de Impacto Ambiental de la Supervisión al DME km. 13+000, este dme no ha sido entregado a sus dueños, le falta los planos definitivos AS.BUILT (advil). Se realiza el reconocimiento utilizando un DRON, que sobrevuela todo el área del DME y se toma fotografías aéreas.

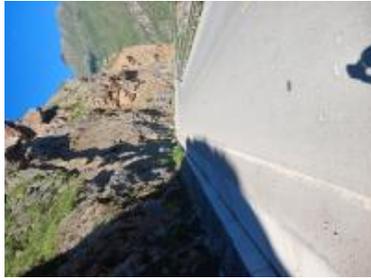
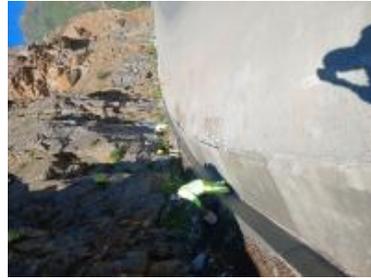
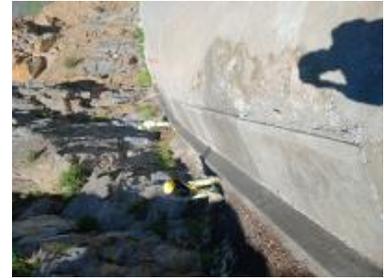
VISITA DE SEGUIMIENTO Y MONITOREO AL TRAMO 2 (OBRA INICIALES): LIMPIEZA DE CUNETAS Y ZONAS ADYACENTES

En las progresivas Km. 13+600 al Km. 13+800 se realiza la limpieza de cunetas y zonas adyacentes en el lado derecho de la vía, se utiliza herramientas menores, trabajan 1 capataz, 4 obreros

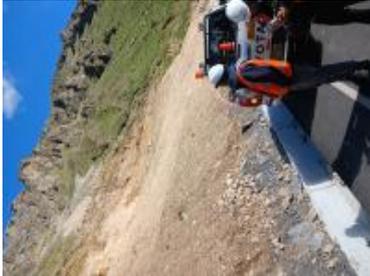
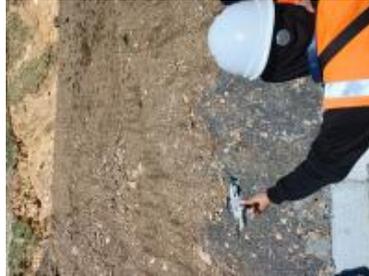
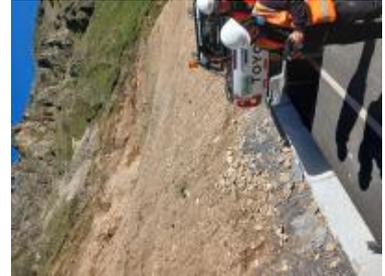
PROGRESIVA KM. 24+700
VISITA DE SEGUIMIENTO Y MONITOREO A LAS AREAS AUXILIARES: CANTERA UTILIZADA KM. 24+700

En la progresiva Km. 24+700 se realiza visita de seguimiento y monitoreo a las áreas auxiliares, se acompaña al especialista de Impacto Ambiental de la Supervisión a la Cantera km. 24+700, esta cantera le falta ser entregado a sus propietarios, revegetación y los planos definitivos AS.BUILT (advil). Se realiza el reconocimiento utilizando un DRON, que sobrevuela todo el área del DME y se toma fotografías aéreas.

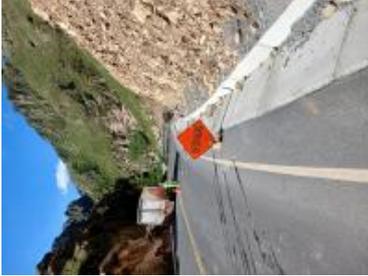
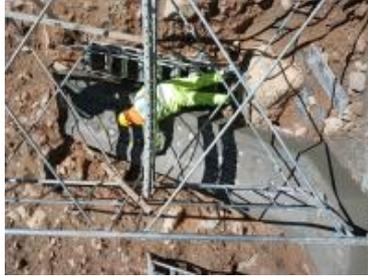
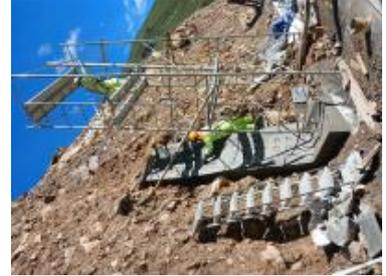
VISITA DE SEGUIMIENTO Y MONITOREO AL TRAMO 2 (OBRA INICIALES): EMBOQUILLADO EN TALUD SUPERIOR (LADO IZQUIERDO)

En las progresivas Km. 24+560 se realiza la construcción de emboquillado en el talud superior en el lado izquierdo de la vía, se utiliza herramientas menores, trabajan 1 capataz, 4 obreros 1 vigia

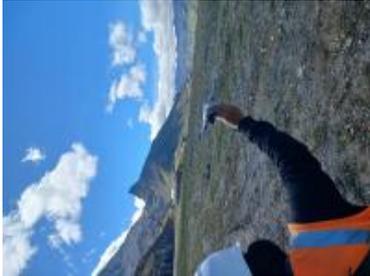
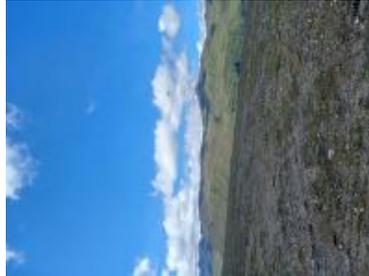
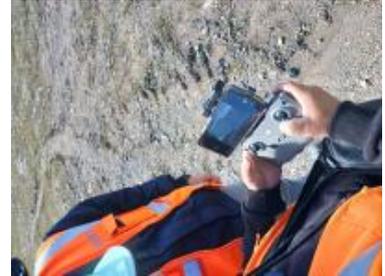
PROGRESIVA KM. 35+150
VISITA DE SEGUIMIENTO Y MONITOREO A LAS AREAS AUXILIARES: DEPOSITO DE MATERIAL EXCEDENTE (DME) KM. 35+150

En la progresiva Km. 35+150 se realiza visita de seguimiento y monitoreo a las áreas auxiliares, se acompaña al especialista de Impacto Ambiental de la Supervisión al DME km. 35+150, este dme no ha sido entregado a sus dueños, le falta los planos definitivos AS.BUILT (advil). Se realiza el reconocimiento utilizando un DRON, que sobrevuela todo el área del DME y se toma fotografías aéreas.

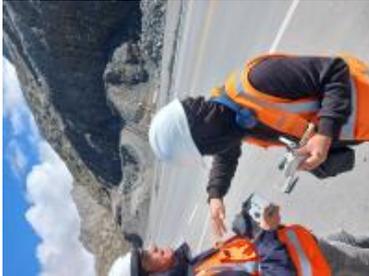
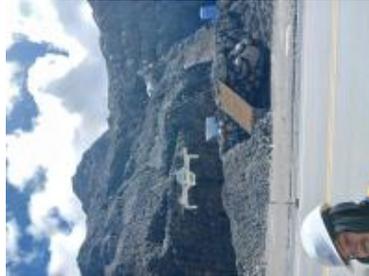
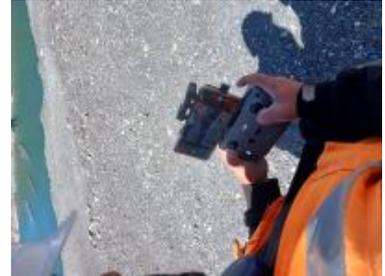
PROGRESIVA KM. 37+500
VISITA DE SEGUIMIENTO Y MONITOREO A LAS AREAS AUXILIARES: CANTERA UTILIZADA KM. 37+500

En la progresiva Km. 37+500 se realiza visita de seguimiento y monitoreo a las áreas auxiliares, se acompaña al especialista de Impacto Ambiental de la Supervisión a la Cantera km. 37+500, esta cantera le falta ser entregado a sus propietarios, revegetación y los planos definitivos AS.BUILT (advil). Se realiza el reconocimiento utilizando un DRON, que sobrevuela todo el área del DME y se toma fotografías aéreas.

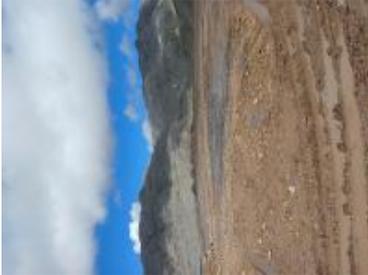
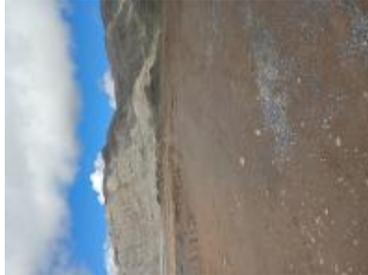
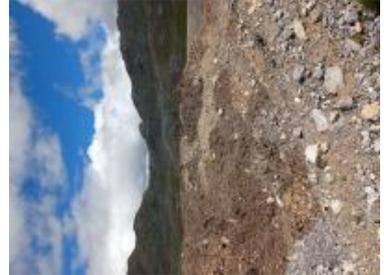
PROGRESIVA KM.42+000
VISITA DE SEGUIMIENTO Y MONITOREO A LAS AREAS AUXILIARES: DEPOSITO DE MATERIAL EXCEDENTE (DME) KM. 42+000

En la progresiva Km. 42+000 se realiza visita de seguimiento y monitoreo a las áreas auxiliares, se acompaña al especialista de Impacto Ambiental de la Supervisión al DME km. 42+000, este dme esta activo, actualmente no hay maquinarias para la conformación del material de desechos y excedentes transportados al sitio. Se realiza el reconocimiento utilizando un DRON, que sobrevuela todo el área del DME y se toma fotografías aéreas.

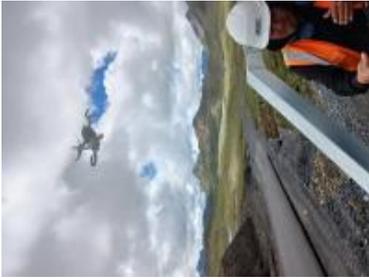
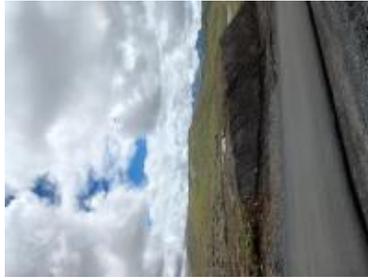
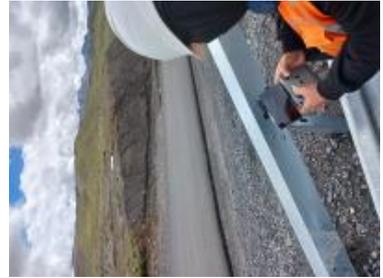
PROGRESIVA KM. 43+560
VISITA DE SEGUIMIENTO Y MONITOREO A LAS AREAS AUXILIARES: DEPOSITO DE MATERIAL EXCEDENTE (DME) KM. 43+560

En la progresiva Km. 43+560 se realiza visita de seguimiento y monitoreo a las áreas auxiliares, se acompaña al especialista de Impacto Ambiental de la Supervisión al DME km. 43+560, este dme no ha sido entregado a sus dueños, falta revegetación y rediseño de alturas de banquetas, le falta los planos definitivos AS.BUILT (advil). Se realiza el reconocimiento utilizando un DRON, que sobrevuela todo el área del DME y se toma fotografías aéreas.

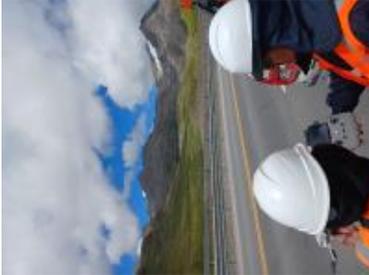
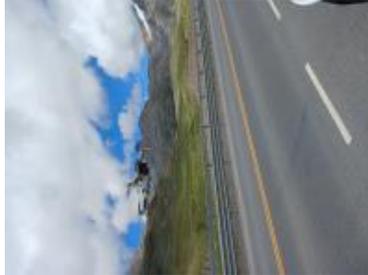
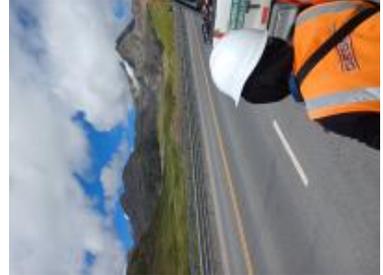
PROGRESIVA KM. 46+300 li
VISITA DE SEGUIMIENTO Y MONITOREO A LAS AREAS AUXILIARES: DEPOSITO DE MATERIAL EXCEDENTE (DME) KM. 46+300

En la progresiva Km. 46+300 se realiza visita de seguimiento y monitoreo a las áreas auxiliares, se acompaña al especialista de Impacto Ambiental de la Supervisión al DME km. 46+300, este dme no ha sido entregado a sus dueños, falta revegetación y rediseño de alturas de banquetas, le falta los planos definitivos AS.BUILT (advil). Se realiza el reconocimiento utilizando un DRON, que sobrevuela todo el área del DME y se toma fotografías aéreas.
