BITACORA ELECTRÓNICA DE OBRA

NUMERO DE INFORME No. 091-2023
 CONTRATO DE OBRA: No. 103-2019-MTC/ 20 de fecha 24/09/2019
 EMPRESA CONTRATISTA: CHINA ROAD AND BRIDGE CORPORATION SUCURSAL PERU
 OBRA: SALDO DE OBRA: "MEJORAMIENTO, REHABILITACIÓN Y CONSERVACIÓN POR NIVELES DE SERVICIO Y OPERACIÓN DEL CORREDOR VIAL, LIMA – CANTA – HUAYLLAY –DV. COCHAMARCA – EMP.PE 3N" (SALDO DE OBRAS INICIALES (OI) TRAMO 2 CANTA - HUALLAY LONGITUD: 95.2 KMS.
 MONTO DE OBRAS INICIALES : 338,725,656.80
 SUPERVISOR: CONSORCIO CESEL - CAL Y MAYOR
 CONTRATO DE CONSULTORIA DE OBRA N° 077-2014-MTC/20) ADENDA No. 4 DE FECHA,24-09-2019 LA OBRA ACTUALMENTE ESTA EN ACTIVIDAD ,
 VISITA DE SEGUIMIENTO Y MONITOREO A LAS OFICINAS DE LA SUPERVISION
 HOY NO SE REALIZO VISITA DE CAMPO POR FALTA DE DISPONIBILIDAD DE CAMIONETA, EL CLIMA ES ADVERSO CON PRECIPITACIONES Y NEVADAS EN LAS ZONAS ALTAS.

Panel Fotográfico de la Bitacora de Obras

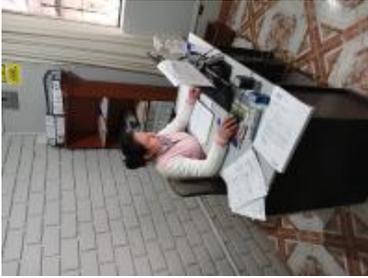
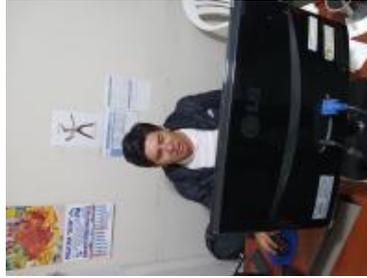
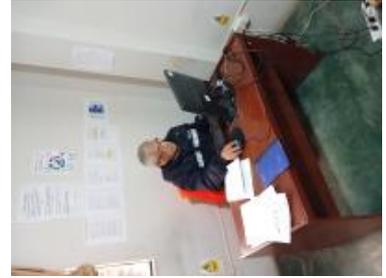
En el poblado de canta se realiza la visita a las oficinas de la supervisión donde se aprecia al personal especialista, técnico y administrativo realizando labores de oficina y no se logra acceso al cuaderno de obra porque esta en las oficinas de la Contratista,

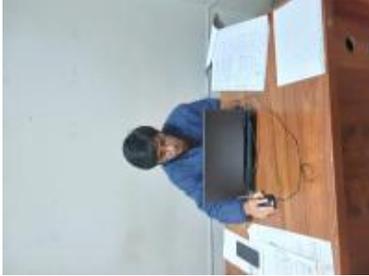
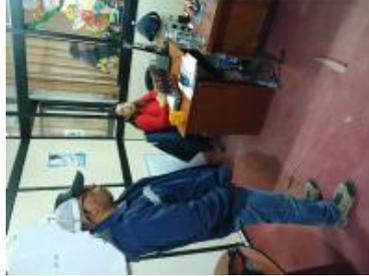
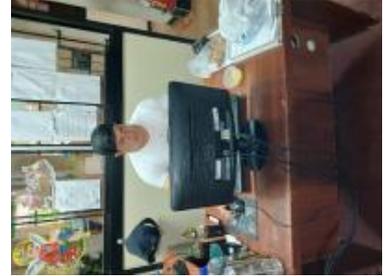
2

En el poblado de canta se realiza la visita a las oficinas de la supervisión donde se aprecia al personal especialista, técnico y administrativo realizando labores de oficina

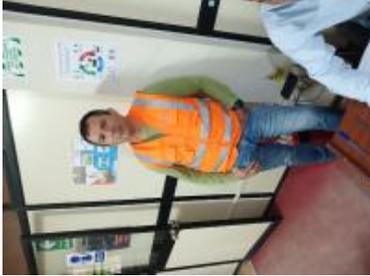
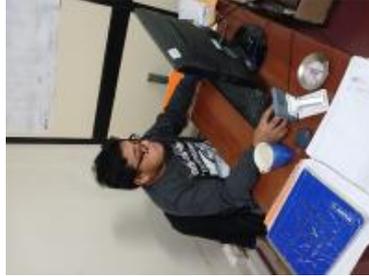
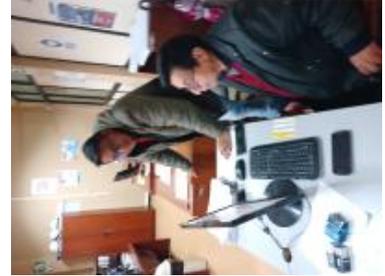
3

En el poblado de canta se realiza la visita a las oficinas de la supervisión donde se aprecia al personal especialista, técnico y administrativo realizando labores de oficina

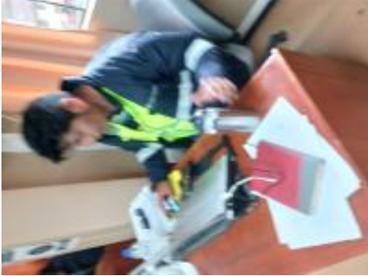
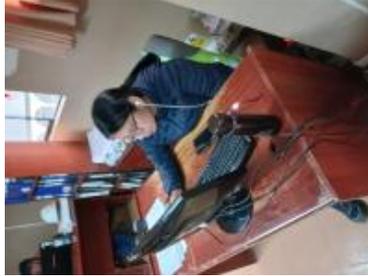
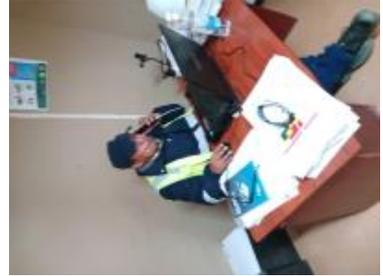
4

En el poblado de canta se realiza la visita a las oficinas de la supervisión donde se aprecia al personal especialista, técnico y administrativo realizando labores de oficina

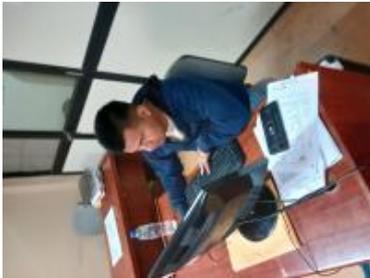
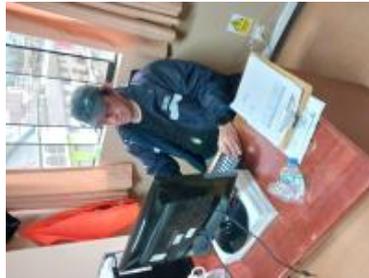
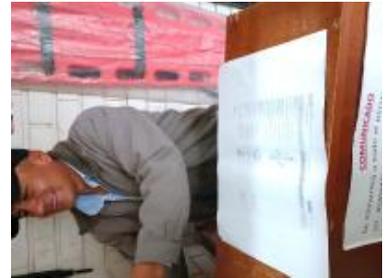
5

En el poblado de canta se realiza la visita a las oficinas de la supervisión donde se aprecia al personal especialista, técnico y administrativo realizando labores de oficina. hbdesde el Sabado en la noche y domingo el clima fue adverso, con muchas precipitaciones, nevadas y huaicos, ocasionando que en horas de la mañana hasta el medio dia no habia servicio electrico ni señal de internet en todo canta.
