BITACORA ELECTRÓNICA DE OBRA

NUMERO DE INFORME No. 092-2023
 CONTRATO DE OBRA: No. 103-2019-MTC/ 20 de fecha 24/09/2019
 EMPRESA CONTRATISTA: CHINA ROAD AND BRIDGE CORPORATION SUCURSAL PERU
 OBRA: SALDO DE OBRA: "MEJORAMIENTO, REHABILITACIÓN Y CONSERVACIÓN POR NIVELES DE SERVICIO Y OPERACIÓN DEL CORREDOR VIAL, LIMA – CANTA – HUAYLLAY –DV. COCHAMARCA – EMP.PE 3N" (SALDO DE OBRAS INICIALES (OI) TRAMO 2 CANTA - HUALLAY LONGITUD: 95.2 KMS.
 MONTO DE OBRAS INICIALES : 338,725,656.80
 SUPERVISOR: CONSORCIO CESEL - CAL Y MAYOR
 CONTRATO DE CONSULTORIA DE OBRA N° 077-2014-MTC/20) ADENDA No. 4 DE FECHA,24-09-2019 LA OBRA ACTUALMENTE ESTA EN ACTIVIDAD ,
 VISITA DE SEGUIMIENTO Y MONITOREO A LAS OFICINAS DE LA SUPERVISION
 VISITA DE SEGUIMIENTO Y MONITOREO AL TRAMO 2 desde km. 0+000 al Km. 95+440 (huallay)

Panel Fotográfico de la Bitacora de Obras

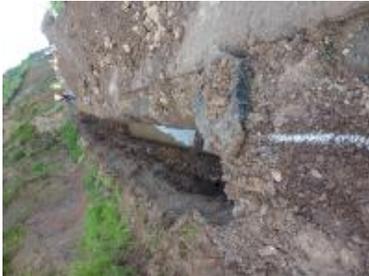
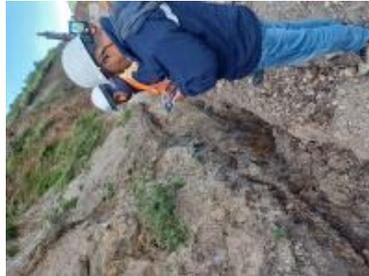
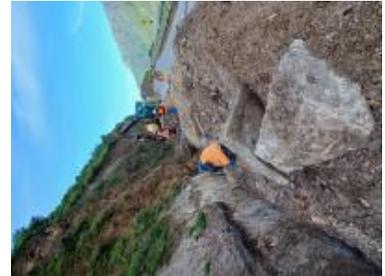
PROGRESIVA KM. 10+220 AL KM.10+312
VISITA DE SEGUIMIENTO Y MONITOREO EN EL TRAMO 2 (OBRAS INICIALES): CONSTRUCCION DE
SUBDREN (LADO DERECHO)

En la progresiva Km. 10+210 al Km. 10+300 se realiza la construcción de sub drenaje en el lado derecho de la vía, se realiza la excavación utilizando una excavadora neumática con accesorio de demolición y una retroexcavadora, trabajan 1 capataz, 2 operadores , 4 obreros y 2 vigías.

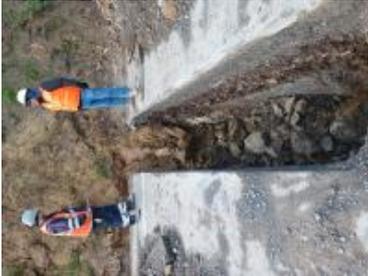
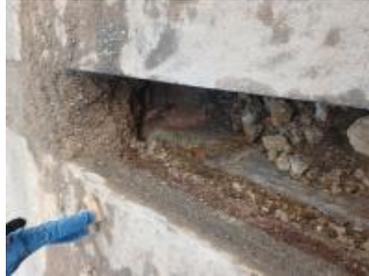
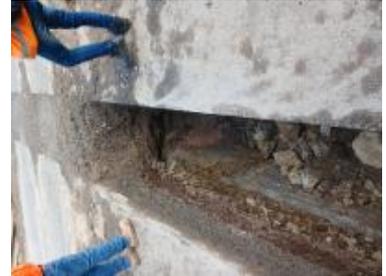
VISITA DE SEGUIMIENTO Y MONITOREO EN EL TRAMO 2 (OBRAS INICIALES): CONSTRUCCION DE DESCARGA (MITAD DEL LADO DERECHO)

En la progresiva Km. 10+220 se continua con la excavación de la mitad derecha para terminar la construcción de la descarga del sub drenaje en el lado derecho de la vía, se realiza la excavación utilizando una excavadora neumática con accesorio de demolición y una retroexcavadora, trabajan 1 capataz, 2 operadores , 4 obreros y 2 vigías.

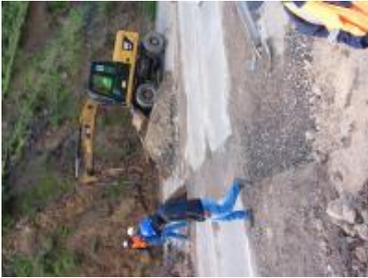
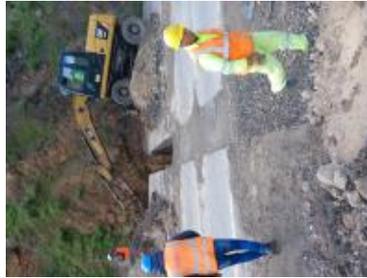
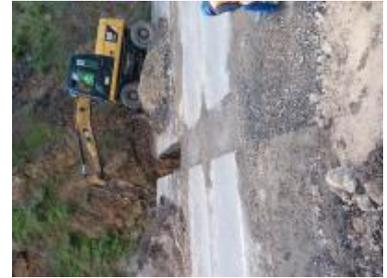
3

VISITA DE SEGUIMIENTO Y MONITOREO EN EL TRAMO 2 (OBRAS INICIALES): CONSTRUCCION DE SUBDREN Y DESCARGA (LADO DERECHO)

En la progresiva Km. 10+210 al Km. 10+300 se realiza la construcción de sub drenaje y descarga en el lado derecho de la vía, se realiza la excavación utilizando una excavadora neumática con accesorio de demolición y una retroexcavadora, trabajan 1 capataz, 2 operadores , 4 obreros y 2 vigías.

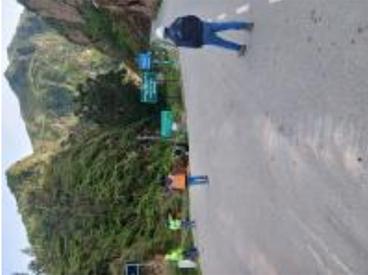
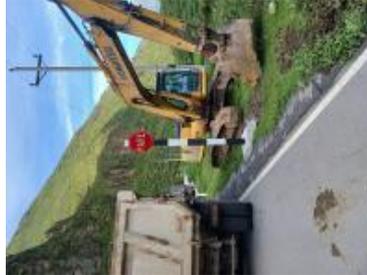
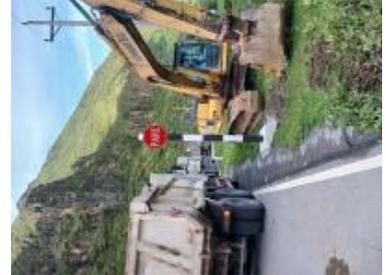
4

Moderado

PROGRESIVA KM. 17+960
VISITA DE SEGUIMIENTO Y MONITOREO AL TRAMO2 (OBRAS INICIALES): SECTOR HUAROS (SOCAVACION DE TALUD)

En la progresiva Km. 17+960 por la crecida del rio chillon, por las constantes precipitaciones esta ocasionando socavación del talud izquierdo de la via principal. donde se corre el riesgo del colapso de muros de gaviones, se requiere la protección de la base del talud para evitar el colapso de los muros y por ende el daño a la carretera, En el sitio se aprecia la presencia de una excavadora y 2 volquetes cargados de roca , esperando instrucciones para iniciar las labores de emergencia en la zona.

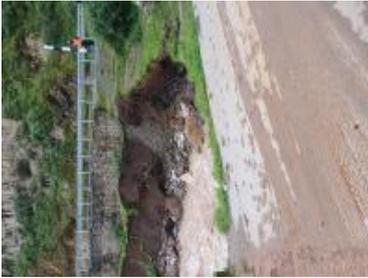
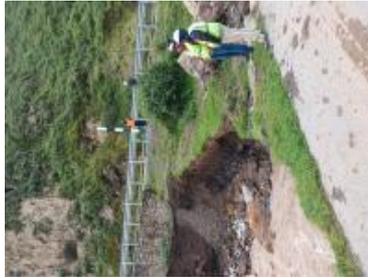
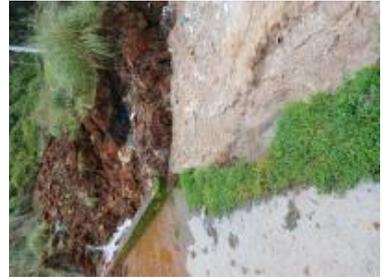
5

Leve

VISITA DE SEGUIMIENTO Y MONITOREO AL TRAMO2 (OBRAS INICIALES): SECTOR PUENTE HUAROS (DESBORDE DEL RIO)

En la progresiva Km. 17+960 por la crecida del rio chillon, por las constantes precipitaciones esta ocasionando socavación del talud izquierdo de la via principal. donde se corre el riesgo del colapso de muros de gaviones, se requiere la protección de la base del talud para evitar el colapso de los muros y por ende el daño a la carretera, En el sitio se aprecia la presencia de una excavadora y 2 volquetes cargados de roca , esperando instrucciones para iniciar las labores de emergencia en la zona. En el área del puente de Huaros ha ocurrido desborde del rio a la plataforma del puente.

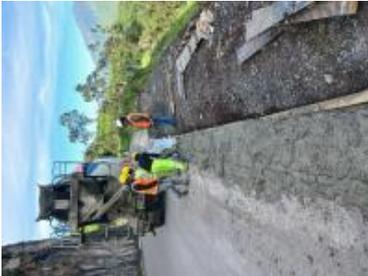
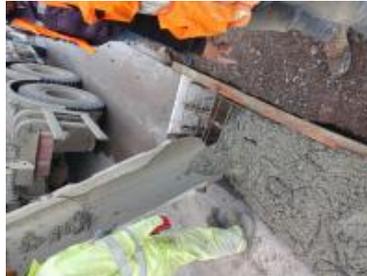
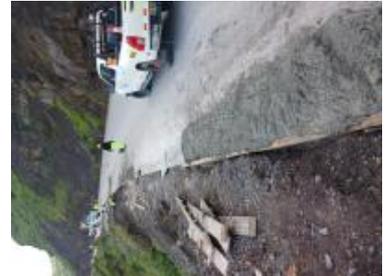
6

VISITA DE SEGUIMIENTO Y MONITOREO DEL TRAMO 2 (OBRAS INICIALES): VACIADO PARA CONSTRUCCION DE VIGA PUENTE DE BARRERAS DE SEGURIDAD

En la progresiva Km. 5+476 al Km. 5+656 se esta realizando el vaciado en el lado izquierdo de la via, para la construcción de viga puente de barreras de seguridad, se utiliza un camión mixer, y herramientas menores, trabajan 1 capataz,, 1 operador de mixer, 4 obreros 1 vigia

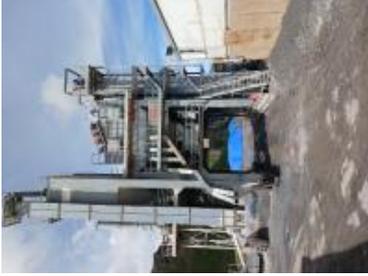
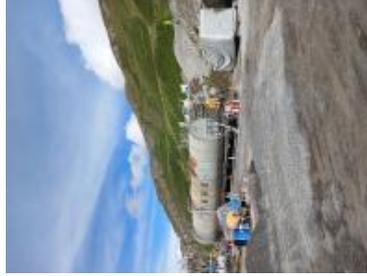
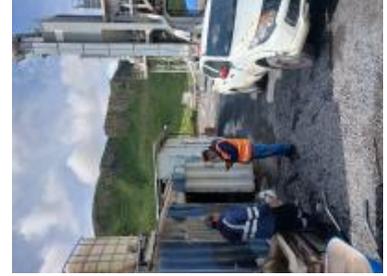
7

PROGRESIVA KM. 29+000
VISITA DE SEGUIMIENTO Y MONITOREO AL TRAMO 2 (OBRAS INICIALES) : VISITA AL
LABORATORIO Y PLANTA DE ASFALTO

En la progresiva Km. 29+000 se realiza visita al laboratorio y planta de asfalto el cual sigue sin actividad, solo hay actividad en la planta de concreto

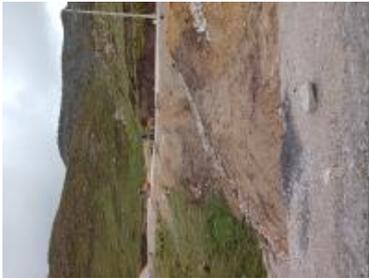
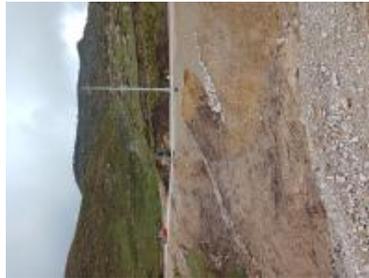
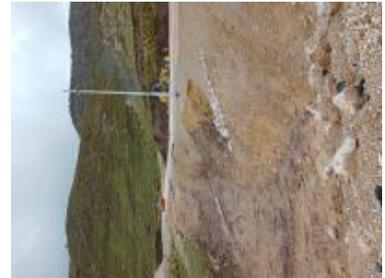
8

PROGRESIVA KM. 93+636
VISITA DE SEGUIMIENTO Y MONITOREO AL TRAMO 2 (OBRAS INICIALES): CONSTRUCCION DE BASE (SUELO SOBRE SATURADO)

En la progresiva KM. 93+636 se realiza la construcción de base granular, pero se aprecia el material sobresaturado, por las lluvias ocurridas recientemente, La supervisión ordeno la colocación de material seco para que sea mezclado para reducir la humedad existente, se utilizo una motoniveladora y un cargador frontal para el mezclado del material granular, en el sitio hay tambien una compactadora de rodillo, trabajan 1 capataz, 3 operadores, 4 obreros, 1 técnico.

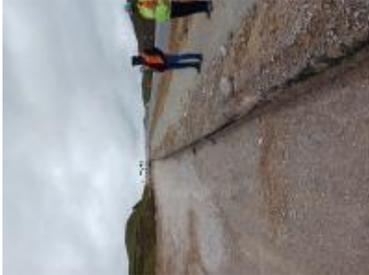
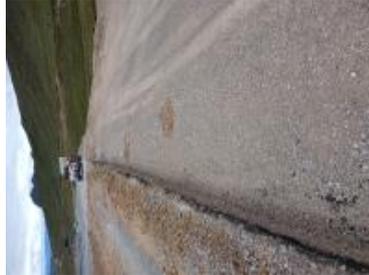
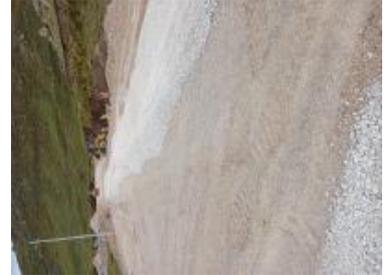
9

PROGRESIVA KM. 93+636
VISITA DE SEGUIMIENTO Y MONITOREO AL TRAMO 2 (OBRAS INICIALES): CONSTRUCCION DE BASE (SUELO SOBRE SATURADO)

En la progresiva KM. 93+636 se realiza la construcción de base granular, pero se aprecia el material sobresaturado, por las lluvias ocurridas recientemente, La supervisión ordeno la colocación de material seco para que sea mezclado para reducir la humedad existente, se utilizo una motoniveladora y un cargador frontal para el mezclado del material granular, en el sitio hay tambien una compactadora de rodillo, trabajan 1 capataz, 3 operadores, 4 obreros, 1 técnico.

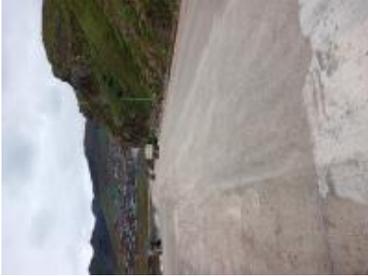
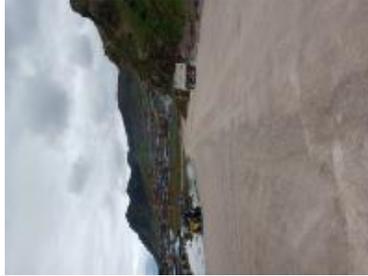
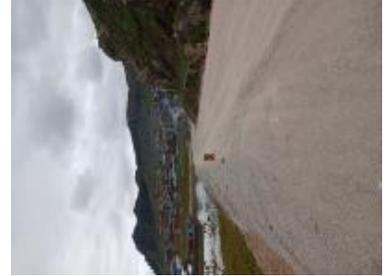
10

VISITA DE SEGUIMIENTO Y MONITOREO AL TRAMO 2 (OBRAS INICIALES): BASE GRANULAR TERMINADO (VIA PRINCIPAL)

En la progresiva Km. 95+200 al km. 95+440 se aprecia la culminación de la base granular, solo falta la verificación de la Supervisión mediante el pase de la Viga de benkelman.

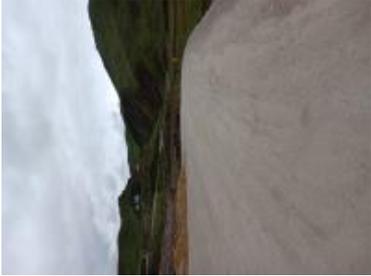
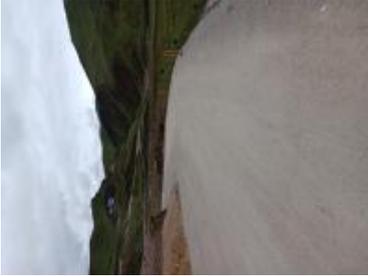
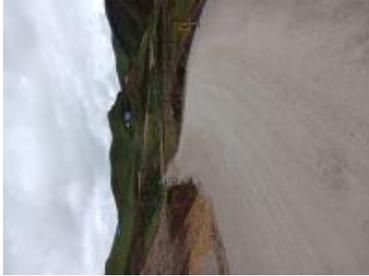
11

PROGRESIVA KM. 95+240
VISITA DE SEGUIMIENTO Y MONITOREO AL TRAMO 2 (OBRAS INICIALES): BASE GRANULAR TERMINADO (VIA ACCESO A MINA)

En la progresiva Km. 95+240 al lado izquierdo se aprecia la culminación de la base granular, solo falta la verificación de la Supervisión mediante el pase de la Viga de benkelman.

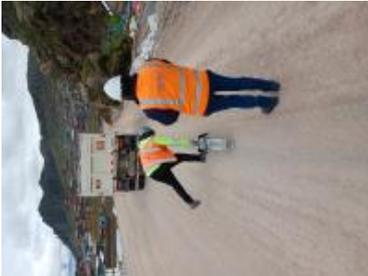
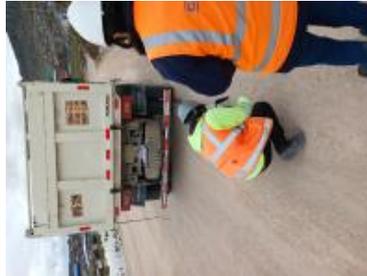
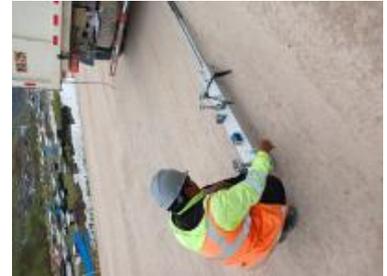
12

VISITA DE SEGUIMIENTO Y MONITOREO AL TRAMO 2 (OBRAS INICIALES): BASE GRANULAR
TERMINADO (VIA PRINCIPAL)

En la progresiva Km. 95+200 al km. 95+440 se aprecia la culminación de la base granular, Se inicio la verificación por parte de la Supervisión, utilizando el pase de la Viga de benkelman donde se constato que una zona no cumplía.

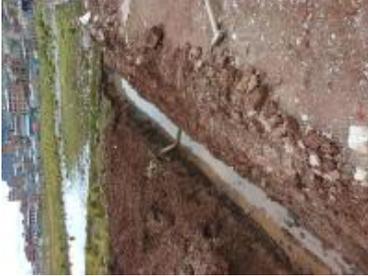
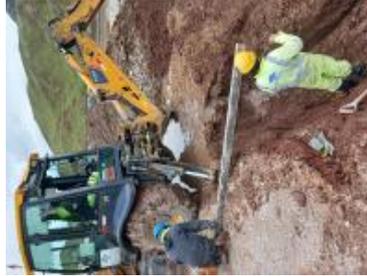
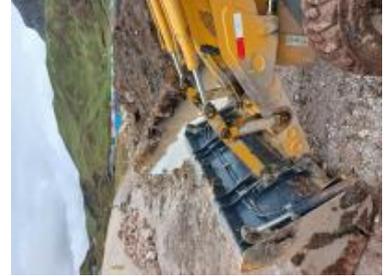
13

PROGRESIVA KM. 95+441
VISITA DE SEGUIMIENTO Y MONITOREO AL TRAMO 2 (OBRAS INICIALES) : CONSTRUCCION DE
ZANJAS DE DRENAJE

En la progresiva Km. 95+441 se realiza en el margen izquierdo del final de la via la construcción de zanjas de drenaje, se realiza la excavación utilizando una retroexcavadora. trabajan 1 capataz, 1 operador, 2 obreros

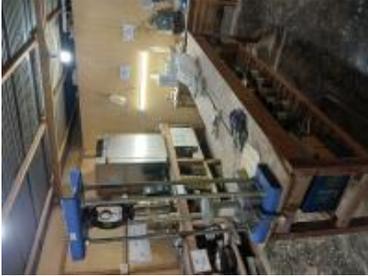
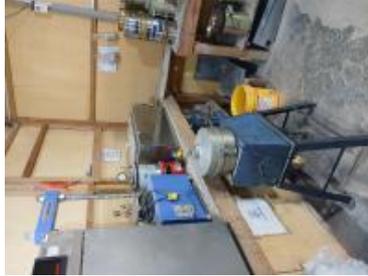
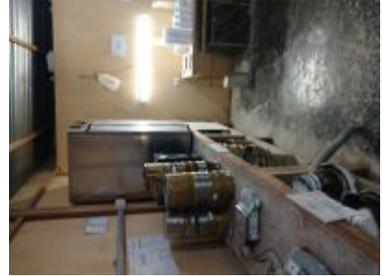
14

PROGRESIVA KM. 21+600
VISITA DE SEGUIMIENTO Y MONITOREO AL TRAMO 2 (OBRAS INICIALES): VISITA A LABORATORIO
DE SUPERVISION

En la progresiva Km. 21+600 se realiza visita al laboratorio de la Supervisión, donde actualmente laboran 2 técnicos de la supervisión

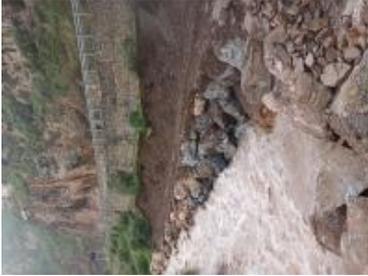
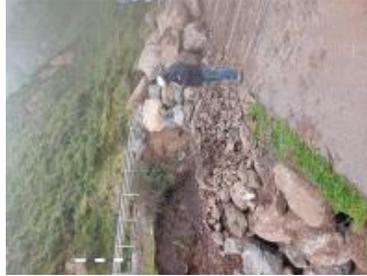
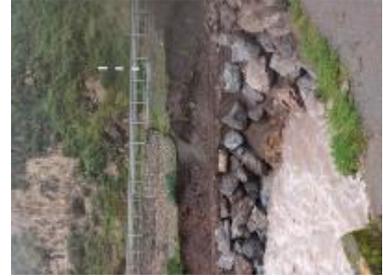
15

VISITA DE SEGUIMIENTO Y MONITOREO AL TRAMO2 (OBRAS INICIALES): SECTOR HUAROS (SOCAVACION DE TALUD) LABORES DE EMERGENCIA

En la progresiva Km. 17+960 por la crecida del rio chillon, por las constantes precipitaciones esta ocasionando socavación del talud izquierdo de la via principal. donde se corre el riesgo del colapso de muros de gaviones, se requiere la protección de la base del talud para evitar el colapso de los muros y por ende el daño a la carretera, En el sitio se aprecia la presencia de una excavadora y 2 volquetes cargados de roca , esperando instrucciones para iniciar las labores de emergencia en la zona. Luego de unas horas se visito al sitio y se aprecio la colocación de una base de rocas.
