BITACORA ELECTRÓNICA DE OBRA

NUMERO DE INFORME No. 094-2023
 CONTRATO DE OBRA: No. 103-2019-MTC/ 20 de fecha 24/09/2019
 EMPRESA CONTRATISTA: CHINA ROAD AND BRIDGE CORPORATION SUCURSAL PERU
 OBRA: SALDO DE OBRA: "MEJORAMIENTO, REHABILITACIÓN Y CONSERVACIÓN POR NIVELES DE SERVICIO Y OPERACIÓN DEL CORREDOR VIAL, LIMA – CANTA – HUAYLLAY –DV. COCHAMARCA – EMP.PE 3N" (SALDO DE OBRAS INICIALES (OI) TRAMO 2 CANTA - HUALLAY LONGITUD: 95.2 KMS.
 MONTO DE OBRAS INICIALES : 338,725,656.80
 SUPERVISOR: CONSORCIO CESEL - CAL Y MAYOR
 CONTRATO DE CONSULTORIA DE OBRA N° 077-2014-MTC/20) ADENDA No. 4 DE FECHA,24-09-2019 LA OBRA ACTUALMENTE ESTA EN ACTIVIDAD ,
 VISITA DE SEGUIMIENTO Y MONITOREO A LAS OFICINAS DE LA SUPERVISION
 VISITA DE SEGUIMIENTO Y MONITOREO EN EL TRAMO 2 (OBRAS INICIALES) desde km. 0+000 al Km. 95+440 (huallay)

Panel Fotográfico de la Bitacora de Obras

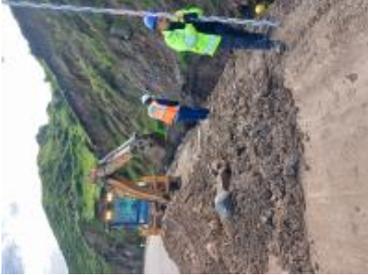
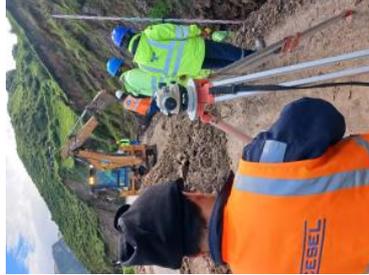
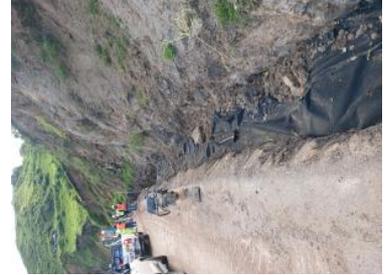
PROGRESIVA KM. 10+220 a KM. 10+300

VISITA DE SEGUIMIENTO Y MONITOREO AL TRAMO 2 (OBRAS INICIALES): CONTINUACION DE CONSTRUCCION DE SUBDRENAJE

En la progresiva Km. 10+220 a Km. 10+300 se continua con la construcción de subdrenaje en el lado derecho de la vía, se utiliza una excavadora neumática con accesorio de demolición y una retroexcavadora , trabajan 1 capataz, 2 operadores, 4 obreros, 2 vigías.

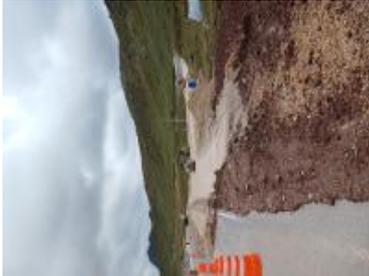
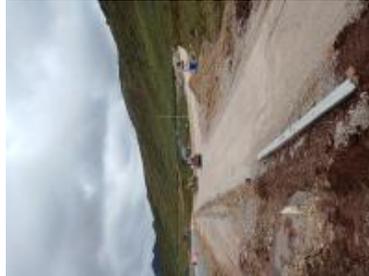
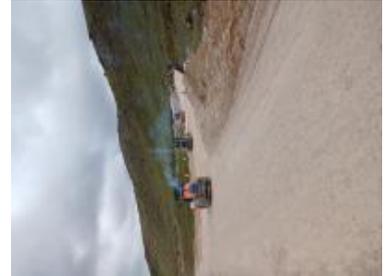
PROGRESIVA KM. 93+636

VISITA DE SEGUIMIENTO Y MONITOREO AL TRAMO 2 (OBRAS INICIALES): REPARACION DE BASE GRANULAR CONSTRUIDA EN ZONA DE ACCESO A VARIANTE HUALLAY

En la progresiva Km. 93+636 se continua con las reparaciones de la base granular construida, porque al pasarle la viga benkelman, dan valores muy altos de deflexión, en este caso es nesesario remover nuevamente la base colocada y reahacer la construcción de la base granular, Se utiliza un cargador frontal, una motoniveladora, 3 compactadoras de rodillo , trbajan 1 capataz, 5 operadores. 4obreros, 2 vigias-

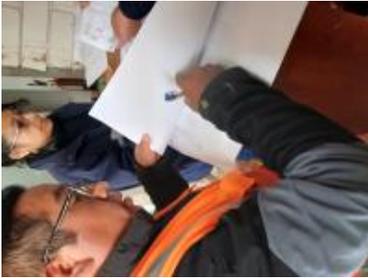
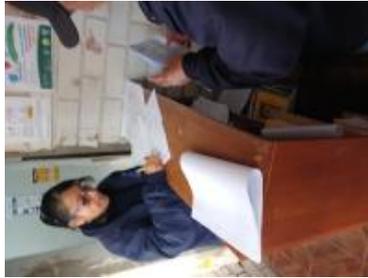
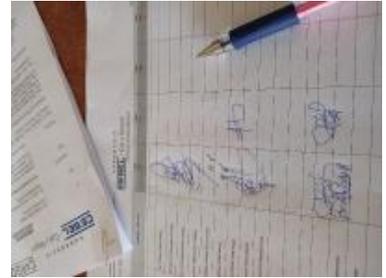
POBLADO DE CANTA
VISITA DE SEGUIMIENTO Y MONITOREO A LAS OFICINAS DE LA SUPERVISION: VERIFICACION DE RECURSOS Y FIRMA DEL TAREO DIARIO

En el poblado de Canta, se continua el monitoreo de los recursos de la supervisión, donde se verifica al personal especialista, técnico y administrativo realizando actividades de oficina y se aprecia la firma del tareo diario del personal de supervisión.
