BITACORA ELECTRÓNICA DE OBRA

REGISTRO DE LA BITACORA Y FOTO DEL CUADERNO DE OBRA

NUMERO DE INFORME No. 0105-2024
 CONTRATO DE OBRA: No. 103-2019-MTC/ 20 de fecha 24/09/2019
 EMPRESA CONTRATISTA: CHINA ROAD AND BRIDGE CORPORATION SUCURSAL PERU
 OBRA: SALDO DE OBRA: "MEJORAMIENTO, REHABILITACIÓN Y CONSERVACIÓN POR NIVELES DE SERVICIO Y OPERACIÓN DEL CORREDOR VIAL, LIMA – CANTA – HUAYLLAY –DV. COCHAMARCA – EMP.PE 3N" (SALDO DE OBRAS INICIALES (OI) TRAMO 2 CANTA - HUALLAY LONGITUD: 95.2 KMS.
 MONTO DE OBRAS INICIALES : 338,725,656.80
 SUPERVISOR: CONSORCIO CESEL - CAL Y MAYOR
 CONTRATO DE CONSULTORIA DE OBRA N° 077-2014-MTC/20) ADENDA No. 4 DE FECHA,24-09-2019 LA OBRA ACTUALMENTE ESTA EN ACTIVIDAD ,
 VISITA DE SEGUIMIENTO Y MONITOREO A LAS OFICINAS DE LA SUPERVISION
 VISITA DE SEGUIMIENTO Y MONITOREO EN EL TRAMO 2 (OBRAS INICIALES) desde km. 0+000 al km. 95+440 (HUALLAY)
 ELABORACION DE INFORMES Y LABORES DE OFICINA

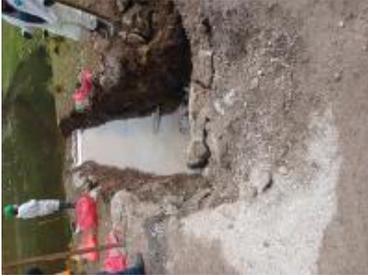
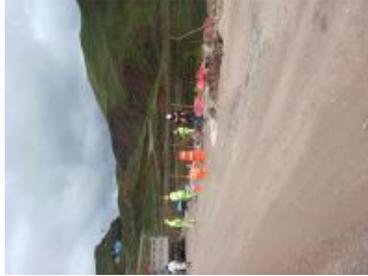
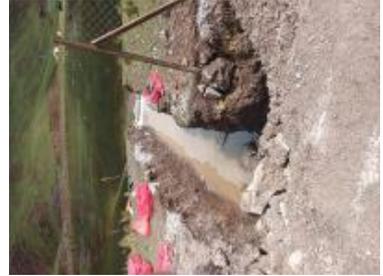
PROGRESIVA Km. 95+240 (ACCESO PROGRESIVA 0+120)
VISITA DE SEGUIMIENTO Y MONITOREO AL TRAMO 2 (OBRAS INICIALES) : CONTINUACION DE LIMPIEZA Y MONITOREO AMBIENTAL (ACCESO A MINA HUARON)

En la progresiva Km. 95+240 (ACCESO A MINA HUARON) se realiza visita de seguimiento y monitoreo al acceso a la mina Huarón , donde se continua con la limpieza, donde ocurrió el derrame de liquido asfáltico MC-30 , se continua en la Progresiva Km. 0+120 en el lado derecho de la vía donde se ha realizado excavaciones para verificar restos del material MC-30 derramado, utilizando una retroexcavadora , Se aprecia que continua la salida de restos de material MC-30 , se realiza labores de recolección y limpieza.

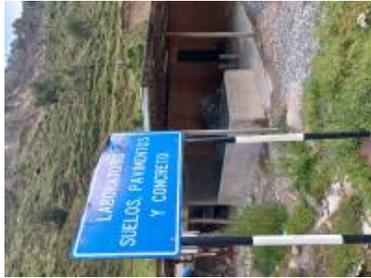
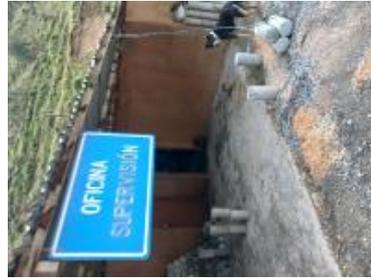
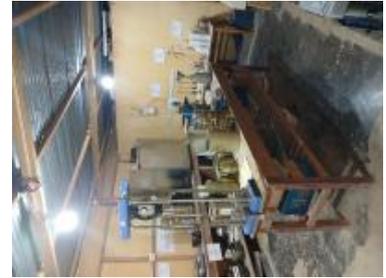
PROGRESIVA KM. 21+700
VISITA DE SEGUIMIENTO Y MONITOREO AL TRAMO 2 (OBRAS INICIALES): VISITA AL
LABORATORIO DE LA SUPERVISIÓN

En la progresiva Km. 21+700 se realiza visita de seguimiento y monitoreo al laboratorio de supervisión ubicado en la entrada del centro poblado Cullhuay, actualmente estan trabajando 1 jefe de laboratorio 1 tecnico y 1 guardian

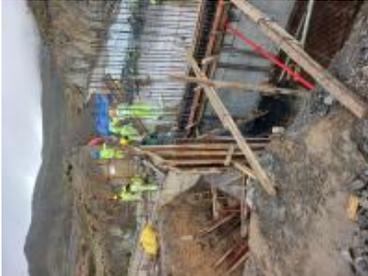
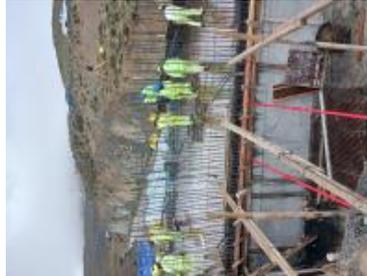
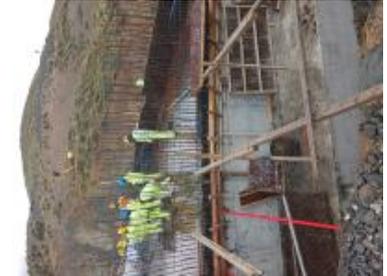
VISITA DE SEGUIMIENTO Y MONITOREO AL TRAMO 2 (OBRAS INICIALES): PASE VEHICULAR (CANALES DE SEDAPAL) (ADICIONAL No. 12)

En la progresiva Km. 56+145 se realiza visita al sitio donde se realiza el pase vehicular en la zona de los canales de SEDAPAL , actualmente continuan con la colocación de acero de refuerzo, encofrado del tablero de la estructura de concreto armado.se utiliza herramientas menores y trabajan 1 capataz, 4 carpinteros, 2 fierros, 6 oficiales, 6 obreros

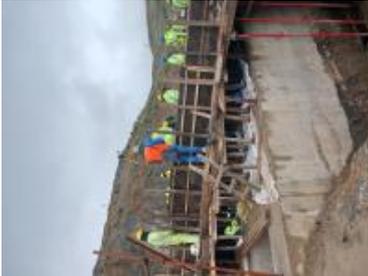
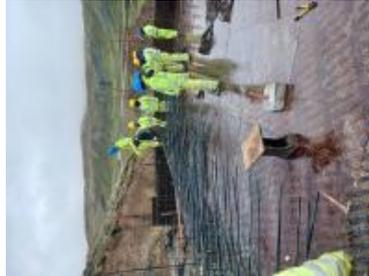
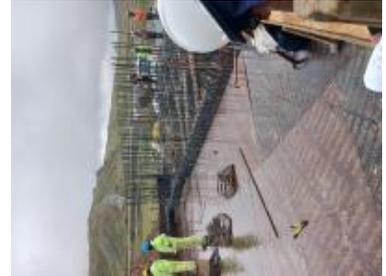
VISITA DE SEGUIMIENTO Y MONITOREO AL TRAMO 2 (OBRAS INICIALES): PASE VEHICULAR (CANALES DE SEDAPAL) (ADICIONAL No. 12)

En la progresiva Km. 56+145 se realiza visita al sitio donde se realiza el pase vehicular en la zona de los canales de SEDAPAL , actualmente continuan con la colocación de acero de refuerzo, encofrado del tablero de la estructura de concreto armado.se utiliza herramientas menores y trabajan 1 capataz, 4 carpinteros, 2 fierros, 6 oficiales, 6 obreros

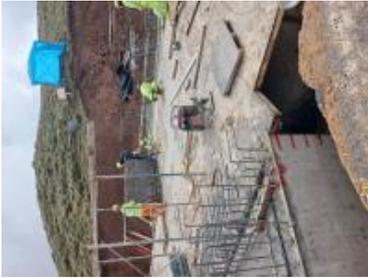
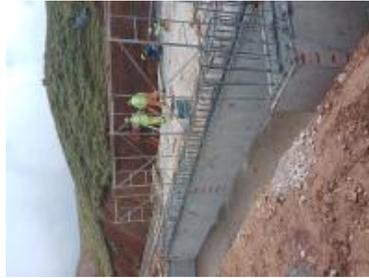
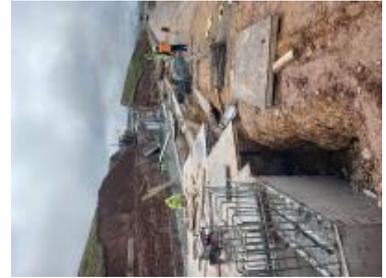
VISITA DE SEGUIMIENTO Y MONITOREO AL TRAMO 2 (OBRAS INICIALES): ENCOFRADO Y ACERO DE REFUERZO EN PASE VEHICULAR EN CANALES DE SEDAPAL (ADICIONAL No. 12)

En la progresiva Km. 58+945 se realiza visita de seguimiento y monitoreo a las actividades realizadas en el pase del canal de SEDAPAL (ADICIONAL No. 12) donde se continua con el encofrado y colocación de acero de refuerzo en zapatas y estribos en el lado derecho e izquierdo. Actualmente están colocando el encofrado en zona de estribos y tablero o plataforma, se utiliza herramientas menores, trabajan: 1 capataz, 12 oficiales, 6 obreros, 2 vigias

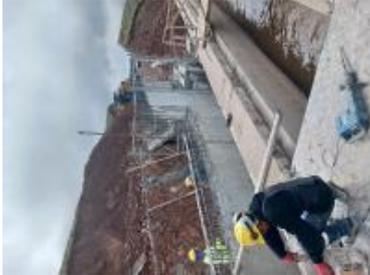
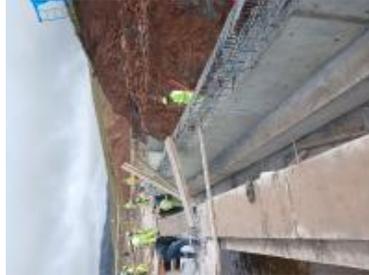
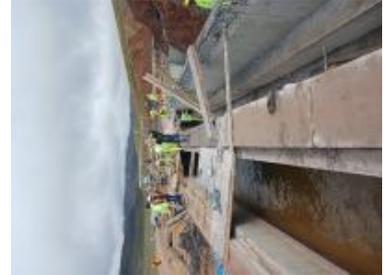
PROGRESIVA KM. 58+945
VISITA DE SEGUIMIENTO Y MONITOREO AL TRAMO 2 (OBRAS INICIALES): ENCOFRADO Y ACERO DE REFUERZO EN PASE VEHICULAR EN CANALES DE SEDAPAL (ADICIONAL No. 12)

En la progresiva Km. 58+945 se realiza visita de seguimiento y monitoreo a las actividades realizadas en el pase del canal de SEDAPAL (ADICIONAL No. 12) donde se continua con el encofrado y colocación de acero de refuerzo en zapatas y estribos en el lado derecho e izquierdo. Actualmente estan colocando el encofrado en zona de estribos y tablero o plataforma, se utiliza herramientas menores, trabajan: 1 capataz, 12 oficiales, 6 obreros, 2 vigias

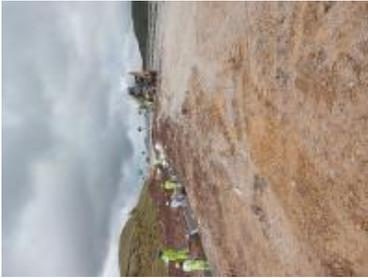
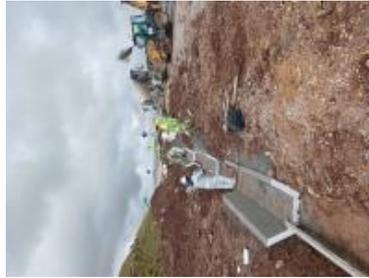
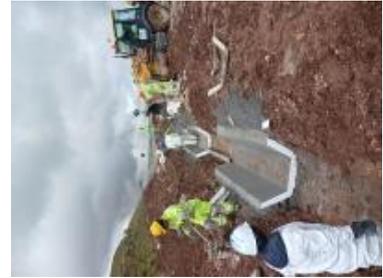
VISITA DE SEGUIMIENTO Y MONITOREO AL TRAMO 2 (OBRAS INICIALES): CONSTRUCCION DE ZANJAS (ADICIONAL No. 11)

En la progresiva Km. 93+636 al Km. 93+310 se realiza visita de seguimiento y monitoreo al tramo 2 (obras iniciales) se realiza la construcción de zanjias de concreto tipo1 en el acceso a la variante Huallay, se utilizan un camión mixer, una retroexcavadora y herramientas menores, trabajan 1 capataz, 12 obreros, 1 operador de mixer , 1 operador de retroexcavadora 2 vigías.

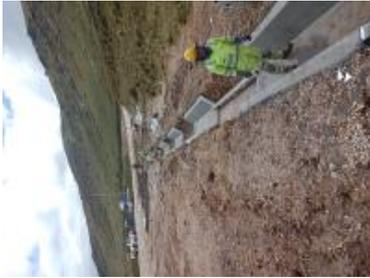
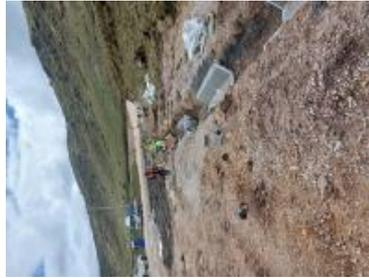
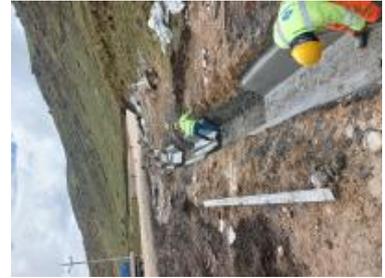
PROGRESIVA KM. 93+636 (80 metros)
VISITA DE SEGUIMIENTO Y MONITOREO AL TRAMO 2 (OBRAS INICIALES): CONSTRUCCION DE ZANJAS (ADICIONAL No. 11)
01.01.06 OBRAS DE DRENAJE
01.01.06. ZANJAS DE DRENAJE TIPO1

En la progresiva Km. 93+636 (80 metros) se realiza visita de seguimiento y monitoreo al tramo 2 (obras iniciales) se realiza la construcción de zanjias de concreto tipo1 en el acceso a la variante Huallay, se utilizan un camión mixer, una retroexcavadora y herramientas menores, trabajan 1 capataz, 12 obreros, 1 operador de mixer , 1 operador de retroexcavadora 2 vigías.

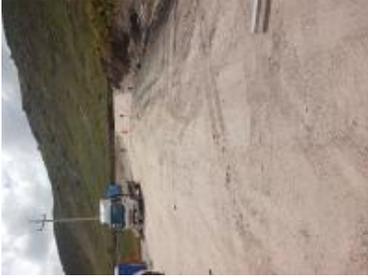
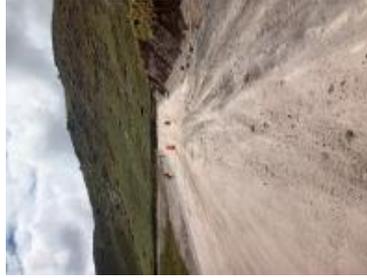
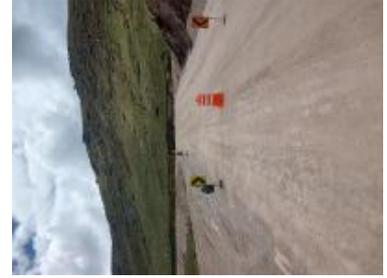
VISITA DE SEGUIMIENTO Y MONITOREO AL TRAMO 2 (OBRAS INICIALES): CONSTRUCCION DE
BASE GRANULAR TERMINADO (ADICIONAL No. 11)

En la progresiva Km. 93+636 (160 metros) se realiza visita de seguimiento y monitoreo al tramo 2 (obras
iniciales) se verifica la ejecución de base granular completamente terminado .

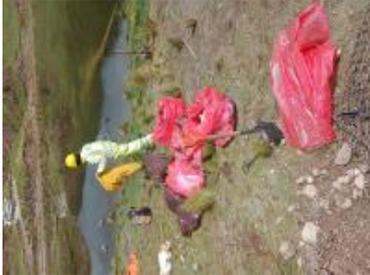
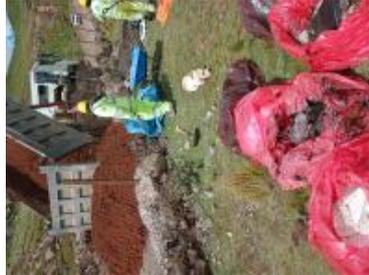
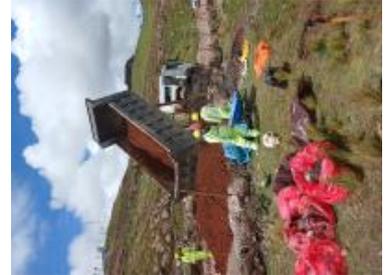
PROGRESIVA Km. 95+240 (ACCESO PROGRESIVA 0+130)
VISITA DE SEGUIMIENTO Y MONITOREO AL TRAMO 2 (OBRAS INICIALES) : CONTINUACION DE LIMPIEZA Y MONITOREO AMBIENTAL (ACCESO A MINA HUARON)

En la progresiva Km. 95+240 (ACCESO A MINA HUARON) se realiza visita de seguimiento y monitoreo al acceso a la mina Huarón , donde se continua con la limpieza, donde ocurrió el derrame de liquido asphaltico MC-30 , se continua en la Progresiva Km. 0+130 en el lado derecho de la vía donde se ha realizado excavaciones para verificar restos del material MC-30 derramado, utilizando una retroexcavadora , Se aprecia que continua la salida de restos de material MC-30 , se realiza labores de recolección y limpieza.

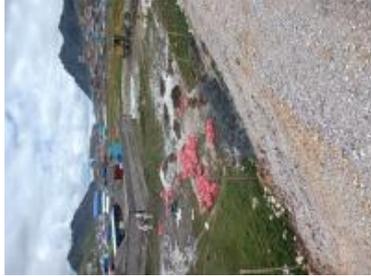
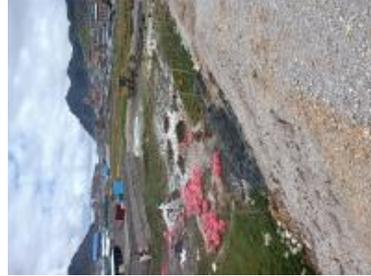
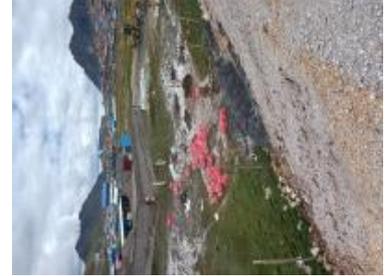
PROGRESIVA Km. 95+360
VISITA DE SEGUIMIENTO Y MONITOREO AL TRAMO 2 (OBRAS INICIALES) : LIMPIEZA DE BOFEDALES

En la progresiva Km. 95+360 la empresa ambiental ADMERO con apoyo de CRBC realizan limpieza en zona de bofedales, se llenan bolsas plasticas con el material contaminado , trabajan 5 oberors en el sector.
