## BITACORA ELECTRÓNICA DE OBRA

NUMERO DE INFORME No. 0117-2024  
 CONTRATO DE OBRA: No. 103-2019-MTC/ 20 de fecha 24/09/2019  
 EMPRESA CONTRATISTA: CHINA ROAD AND BRIDGE CORPORATION SUCURSAL PERU  
 OBRA: SALDO DE OBRA: "MEJORAMIENTO, REHABILITACIÓN Y CONSERVACIÓN POR NIVELES DE SERVICIO Y OPERACIÓN DEL CORREDOR VIAL, LIMA – CANTA – HUAYLLAY –DV. COCHAMARCA – EMP.PE 3N" ( SALDO DE OBRAS INICIALES ( OI) TRAMO 2 CANTA - HUALLAY LONGITUD: 95.2 KMS.  
 MONTO DE OBRAS INICIALES : 338,725,656.80  
 SUPERVISOR: CONSORCIO CESEL - CAL Y MAYOR  
 CONTRATO DE CONSULTORIA DE OBRA N° 077-2014-MTC/20) ADENDA No. 4 DE FECHA,24-09-2019 LA OBRA ACTUALMENTE ESTA EN ACTIVIDAD ,  
 VISITA DE SEGUIMIENTO Y MONITOREO A LAS OFICINAS DE LA SUPERVISION Y CONTRATISTA  
 VISITA DE SEGUIMIENTO Y MONITOREO AL TRAMO 2 ( OBRAS INICIALES) : DESDE KM. 0+000 AL KM. 95+440  
 ELABORACION DE INFORMES Y LABORES DE OFICINA

## Panel Fotográfico de la Bitacora de Obras

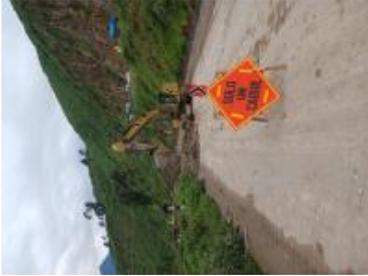
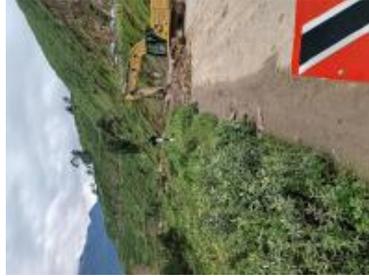
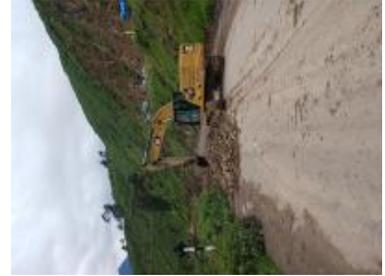
PROGRESIVAS KM. 2+200

VISITA DE SEGUIMIENTO Y MONITOREO AL TRAMO 2 ( OBRAS INICIALES ) : RECOLECCION DE ROCAS DE MURO DE GAVIONES EXISTENTE

En las progresivas Km. 2+200 se realiza visita de seguimiento y monitoreo en el sector donde se realiza la excavación para la construcción de muro de suelo reforzado. donde también se realiza la recolección de las rocas removidas manualmente de los muros de gaviones existentes, se recupera la piedra para ser reutilizados, Se utiliza una excavadora de oruga , trabajan 1 capataz , 1 operador y 7 obreros en esta actividad

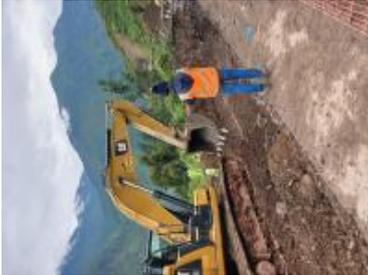
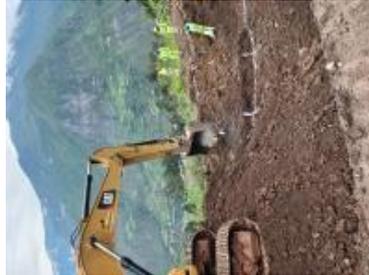
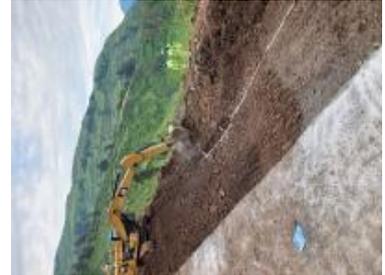
PROGRESIVAS KM. 1+940 A KM. 2+000

VISITA DE SEGUIMIENTO Y MONITOREO AL TRAMO 2 ( OBRAS INICIALES ) : ZONA DONDE SE CONSTRUYE MURO DE SUELO REFORZADO MSRR 05 ( EXCAVACION)

En las progresivas Km. 1+940 ase realiza visita de seguimiento y monitoreo en el sector donde se realiza la excavación para la construcción de muro de suelo reforzado MSR05. donde actualmente se utiliza un acceso provisional en el lado izquierdo de la plataforma, esto es provisional mientras se realiza el mantenimiento de la vía Canta-Obrajillo-Acochaca y empalmes a travez del Km. 13+200. Se realiza la excavación utilizando una excavadora de oruga y herramientas menores, trabajan 1 capataz, 4 obreros 2 vigias

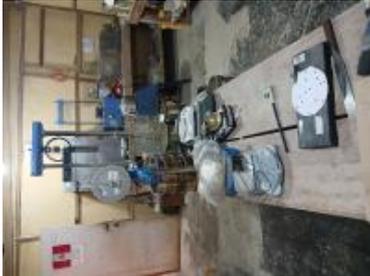
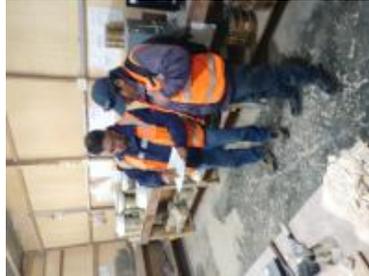
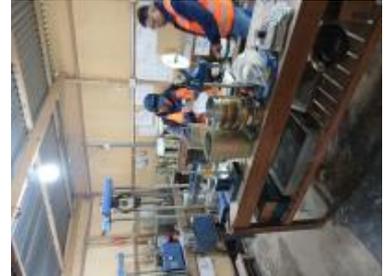
PROGRESIVA KM. 21+700  
VISITA DE SEGUIMIENTO Y MONITOREO AL TRAMO 2 ( OBRAS INICIALES): VISITA A LABORATORIO DE LA SUPERVISIÓN

En la Progresiva Km. 21+700 en el margen izquierdo de la entrada al poblado de Cullhuay, se ubica el laboratorio de suelos y pavimentos de la supervisión, donde actualmente laboran 1 jefe de laboratorio y un técnico de laboratorio, Actualmente se aprecia al personal de supervisión realizando actividades dentro del laboratorio.

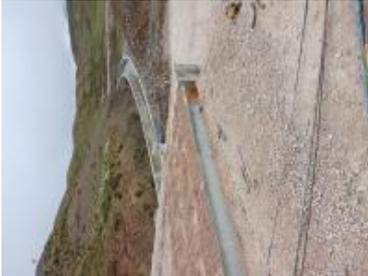
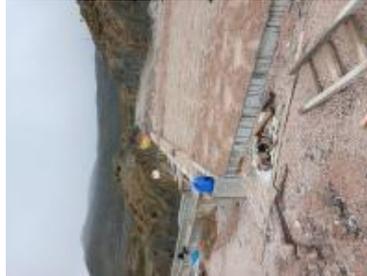
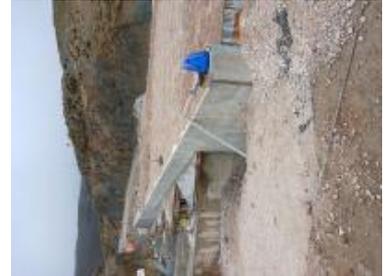
PROGRESIVA KM. 56+140

VISITA DE SEGUIMIENTO Y MONITOREO AL TRAMO 2 ( OBRAS INICIALES): COLOCACION DE ARENA ENCIMA DEL TABLERO VACIADO Y LIMPIEZA DEL LUGAR

En la progresiva Km. 56+140 se realiza visita de seguimiento y monitoreo al tramo 2 ( obras iniciales ) donde se ha vaciado el tablero con mezcla de concreto. Actualmente han colocado arena encima del tablero para el curado de la misma, y adicionalmente se realizo limpieza del sector.

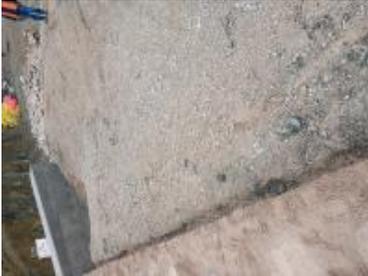
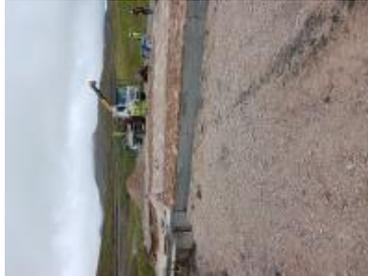
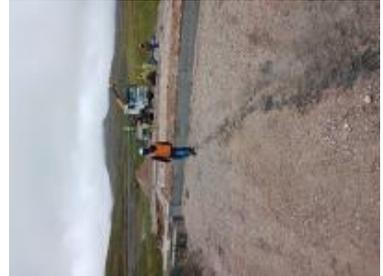
PROGRESIVA KM. 56+140

VISITA DE SEGUIMIENTO Y MONITOREO AL TRAMO 2 ( OBRAS INICIALES): COLOCACION DE ARENA ENCIMA DEL TABLERO VACIADO Y LIMPIEZA DEL LUGAR

En la progresiva Km. 56+140 se realiza visita de seguimiento y monitoreo al tramo 2 ( obras iniciales ) donde se ha vaciado el tablero con mezcla de concreto. Actualmente han colocado arena encima del tablero para el curado de la misma, y adicionalmente se realizo limpieza del sector. Se espera que se cumpla el tiempo de fraguado para poder iniciar la construcción de las losas de aproximación.

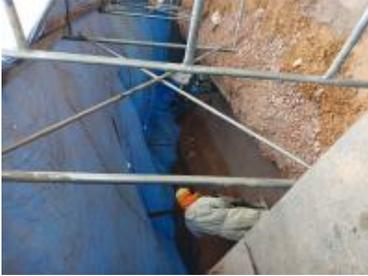
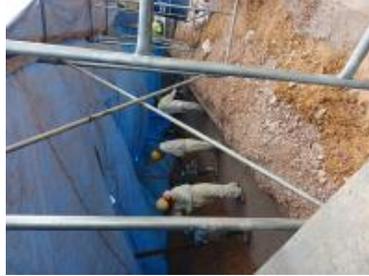
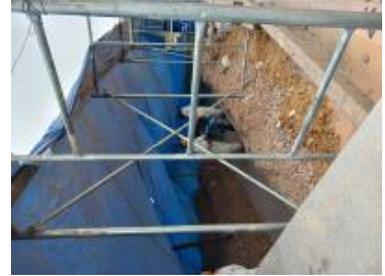
PROGRESIVA KM. 58+945  
VISITA DE SEGUIMIENTO Y MONITOREO AL TRAMO 2 ( OBRAS INICIALES): COMPACTACION EN PASE VEHICULAR EN CANALES DE SEDAPAL ( ADICIONAL No. 12)  
CODIGO 600 OBRAS DE DRENAJE  
PARTIDA 605.A RELLENO PARA ESTRUCTURAS

En la progresiva Km. 58+945 se realiza visita de seguimiento y monitoreo a las actividades realizadas en el pase del canal de SEDAPAL ( ADICIONAL No. 12 ) donde se realiza la compactación de rellenos en zonas adyacentes a los estribos , se utiliza 3 vibroapisonadores y herramientas menores, trabajan: 1 capataz, 3 operarios 4 obreros.

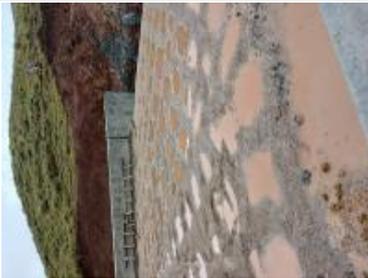
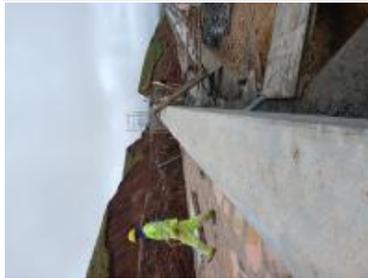
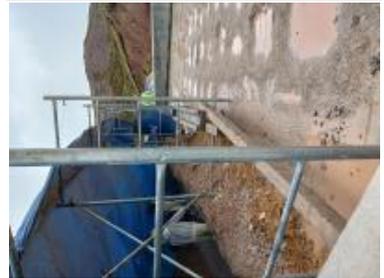
PROGRESIVA KM. 58+945  
VISITA DE SEGUIMIENTO Y MONITOREO AL TRAMO 2 ( OBRAS INICIALES): COMPACTACION EN PASE VEHICULAR EN CANALES DE SEDAPAL ( ADICIONAL No. 12)  
CODIGO 600 OBRAS DE DRENAJE  
PARTIDA 605.A RELLENO PARA ESTRUCTURAS

En la progresiva Km. 58+945 se realiza visita de seguimiento y monitoreo a las actividades realizadas en el pase del canal de SEDAPAL ( ADICIONAL No. 12 ) donde se realiza la compactación de rellenos en zonas adyacentes a los estribos , se utiliza 3 vibroapisonadores y herramientas menores, trabajan: 1 capataz, 3 operarios 4 obreros. Actualmente el tablero vaciado esta siendo curado, esperando su tiempo de vaciado para iniciar las losas de aproximación.

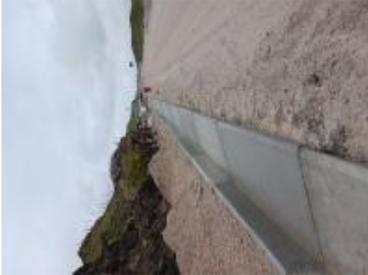
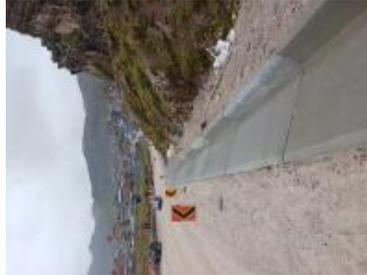
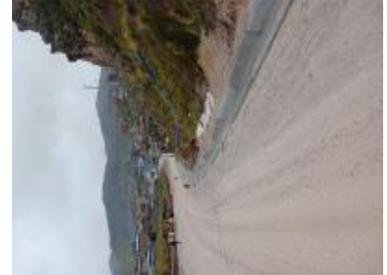
PROGRESIVA KM. 95+200 AL KM 95+400

VISITA DE SEGUIMIENTO Y MONITOREO AL TRAMO 2 (OBRAS INICIALES): CUNETAS TIPO 1 EN ZONA DONDE OCURRIO DERRAME DE LIQUIDO MC-30

En las progresivas KM. 95+200 al Km. 95+400 se realiza acompañamiento al especialista ambiental, al sitio donde ocurrió derrame de material asfáltico MC-30. se verifica las acciones de corrección y mitigación del derrame, se ha realizado la excavación, recojo, transporte del material contaminado . Se aprecia en el lado derecho de la via la construcción de cunetas triangulares tipo 1 construidas.

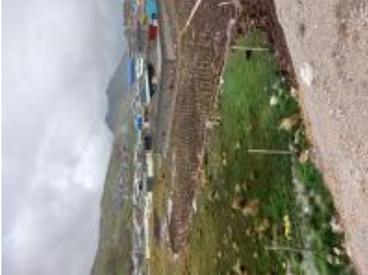
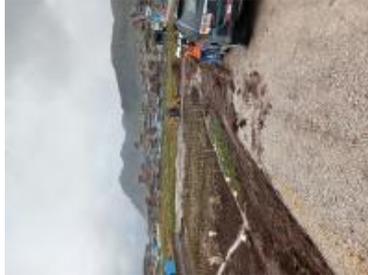
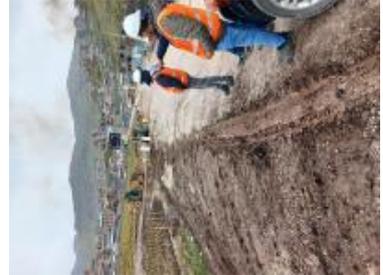
PROGRESIVA KM. 95+360  
VISITA DE SEGUIMIENTO Y MONITOREO AL TRAMO 2 (OBRAS INICIALES): ZONA DONDE OCURRIÓ  
DERRAME DE LIQUIDO MC-30

En las progresivas KM. 95+360 se realiza acompañamiento al especialista ambiental, al sitio donde ocurrió derrame de material asfáltico MC-30. se verifica las acciones de corrección y mitigación del derrame, se ha realizado la excavación, recojo, transporte del material contaminado. Se aprecia el material top soil y la revegetación en la zona de bofedales. En el sitio esta el jefe de Supervisión con su asistente verificacando la ejecución de actividades de remediación ambiental.

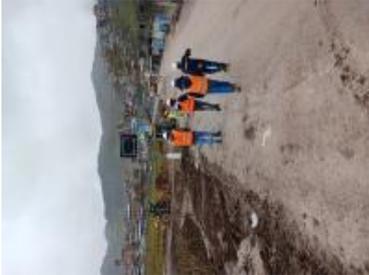
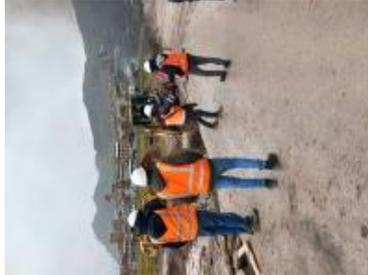
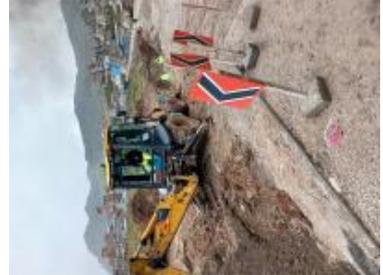
PROGRESIVA KM. 95+400

VISITA DE SEGUIMIENTO Y MONITOREO AL TRAMO 2 (OBRAS INICIALES): ZONA DONDE OCURRIÓ DERRAME DE LIQUIDO MC-30

En las progresivas KM. 95+360 se realiza acompañamiento al especialista ambiental, al sitio donde ocurrió derrame de material asfáltico MC-30. se verifica las acciones de corrección y mitigación del derrame, se ha realizado la excavación, recojo, transporte del material contaminado . Se aprecia el material top soil y la revegetación en la zona de bofedales. En el sitio esta el jefe de Supervisión con su asistente verificando la ejecución de actividades de remediación ambiental.

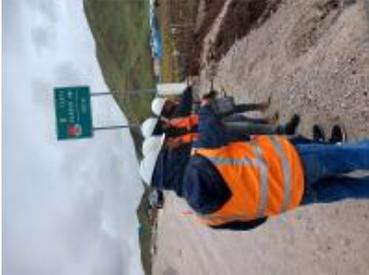
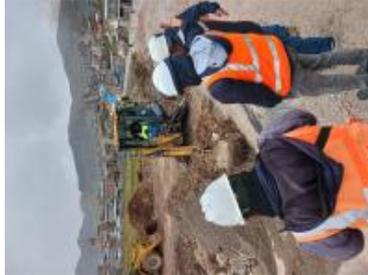
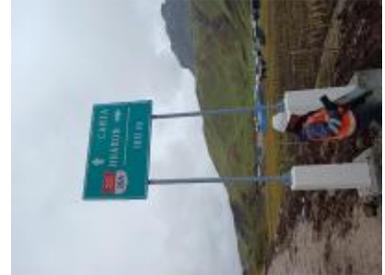
PROGRESIVA KM. 95+400  
VISITA DE SEGUIMIENTO Y MONITOREO AL TRAMO 2 (OBRAS INICIALES): ZONA DONDE OCURRIÓ DERRAME DE LIQUIDO MC-30

En las progresivas KM. 95+400 se realiza acompañamiento al especialista ambiental, al sitio donde ocurrió derrame de material asfáltico MC-30. se verifica las acciones de corrección y mitigación del derrame, se ha realizado la excavación, recojo, transporte del material contaminado . Se aprecia todavía en el lado izquierdo, en la salida de la alcantarilla marco la salida de material MC-30 . En el sitio esta el jefe de Supervisión con su asistente verificando la ejecución de actividades de remediación ambiental.

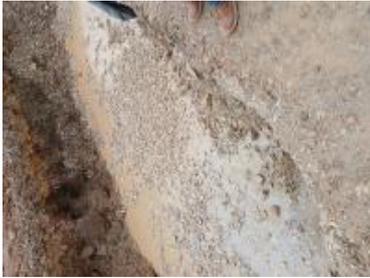
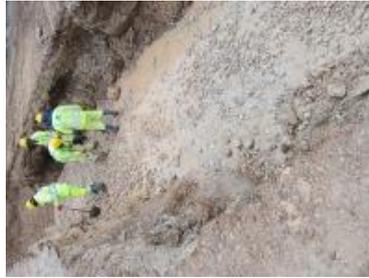
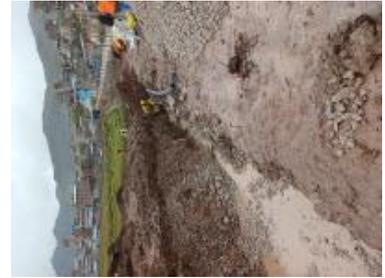
PROGRESIVA KM. 95+420  
VISITA DE SEGUIMIENTO Y MONITOREO AL TRAMO 2 (OBRAS INICIALES): ZONA DONDE OCURRIO DERRAME DE LIQUIDO MC-30

En las progresivas KM. 95+420 se realiza acompañamiento al especialista ambiental, al sitio donde ocurrió derrame de material asfáltico MC-30. se verifica las acciones de corrección y mitigación del derrame, se ha realizado la excavación, recojo, transporte del material contaminado. Se aprecia todavía en el lado izquierdo, en la salida de la alcantarilla marco la salida de material MC-30. En el sitio esta el jefe de Supervisión con su asistente verificando la ejecución de actividades de remediación ambiental. zanjas todavía same mliqyido asfáltico

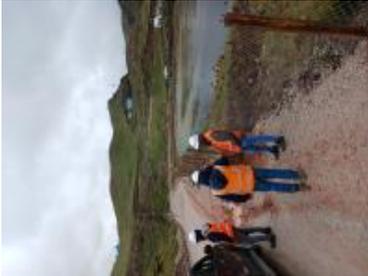
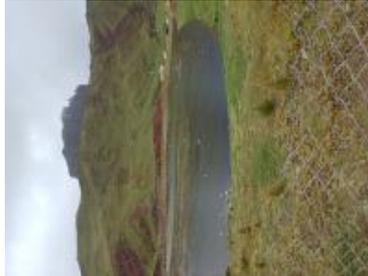
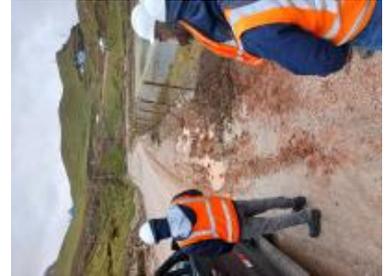
PROGRESIVA KM- 95+240  
VISITA DE SEGUIMIENTO Y MONITOREO AL TRAMO 2 ( OBRAS INICIALES ) : VISITA AL ACCESO A LA MINA HUARON

En la progresiva Km. 95+240 se visita el acceso a la mina Huaron, haciendo el acompañamiento al jefe de supervisión y especialista ambiental para ver las actividades de remediación ambiental , se aprecia el sitio donde afloraba líquido MC-30 que como remediación solo ha sido tapado con material arcilloso y no como lo sugiero el especialista de la supervisión.

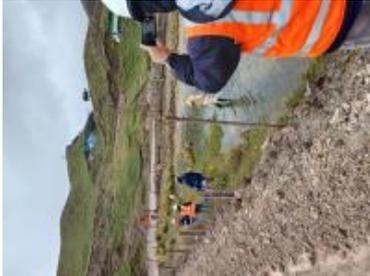
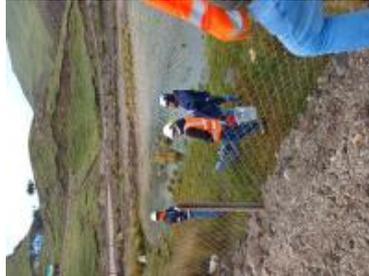
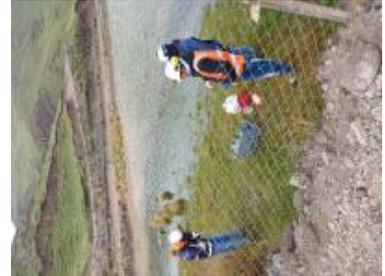
PROGRESIVA KM- 95+240 ( PROGRESIVA 0+160)  
VISITA DE SEGUIMIENTO Y MONITOREO AL TRAMO 2 ( OBRAS INICIALES ) : VISITA AL ACCESO A LA MINA HUARON (MONITOREO DEL AGUA DE LA LAGUNA)

En la progresiva Km. 95+240 se visita el acceso a la mina Huar+on, haciendo el acompañamiento al jefe de supervisión y especialista ambiental para ver las actividades de remediación ambiental , se aprecia el sitio donde se realiza el monitoreo del agua de la laguna, están presentes los especialistas de la empresa ADMERO, contratista y supervisión .

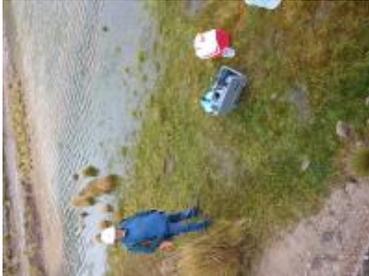
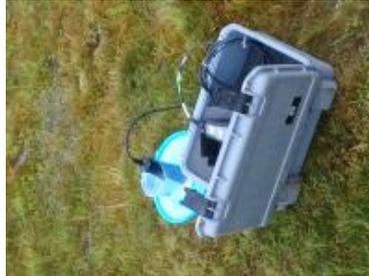
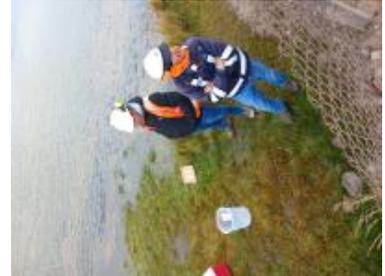
PROGRESIVA KM- 95+240 ( PROGRESIVA 0+160 ) }  
VISITA DE SEGUIMIENTO Y MONITOREO AL TRAMO 2 ( OBRAS INICIALES ) : VISITA AL ACCESO A LA MINA HUARON (MONITOREO DEL AGUA DE LA LAGUNA)

En la progresiva Km. 95+240 se visita el acceso a la mina Huaron, haciendo el acompañamiento al jefe de supervisión y especialista ambiental para ver las actividades de remediación ambiental , se aprecia el sitio donde se realiza el monitoreo del agua de la laguna, están presentes los especialistas de la empresa ADMERO, contratista y supervisión .
