BITACORA ELECTRÓNICA DE OBRA

Confirma Bitacora: Si	Nro Informe: 127	Fecha Informe: 11 - 03 - 2024	Nombre De La Obra: CANTA – HUALLAY	Personal Encargado: BORIS WALTER AYLLÓN CARCELÉN		
Foto Bitacora:	Foto Bitacora 2:	Foto Bitacora 3:	Foto Bitacora 4:	Foto Bitacora 5:	Foto Bitacora 6:

NUMERO DE INFORME No. 0127-2024
 CONTRATO DE OBRA: No. 103-2019-MTC/ 20 de fecha 24/09/2019
 EMPRESA CONTRATISTA: CHINA ROAD AND BRIDGE CORPORATION SUCURSAL PERU
 OBRA: SALDO DE OBRA: "MEJORAMIENTO, REHABILITACIÓN Y CONSERVACIÓN POR NIVELES DE SERVICIO Y OPERACIÓN DEL CORREDOR VIAL, LIMA – CANTA – HUAYLLAY –DV. COCHAMARCA – EMP.PE 3N" (SALDO DE OBRAS INICIALES (OI) TRAMO 2 CANTA - HUALLAY LONGITUD: 95.2 KMS.
 MONTO DE OBRAS INICIALES : 338,725,656.80
 SUPERVISOR: CONSORCIO CESEL - CAL Y MAYOR
 CONTRATO DE CONSULTORIA DE OBRA N° 077-2014-MTC/20) ADENDA No. 4 DE FECHA,24-09-2019 LA OBRA ACTUALMENTE ESTA EN ACTIVIDAD ,
 VISITA DE SEGUIMIENTO Y MONITOREO A LAS OFICINAS DE LA SUPERVISION Y CONTRATISTA
 VISITA DE SEGUIMIENTO Y MONITOREO AL TRAMO 2 (OBRAS INICIALES) : DESDE KM. 0+000 AL KM. 95+440 (HUAYLLAY)
 ELABORACIÓN DE INFORMES Y LABORES DE OFICINA

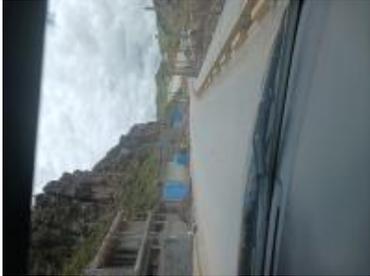
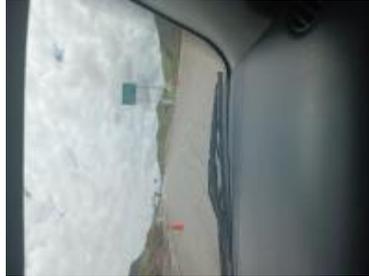
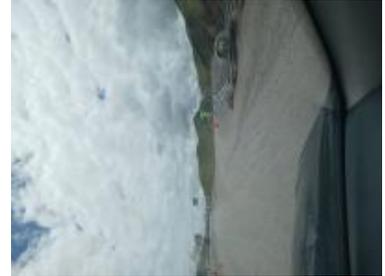
1

PROGRESIVA KM. 95+200 AL KM. 95+440
VISITA DE SEGUIMIENTO Y MONITOREO AL TRAMO 2 (OBRAS INICIALES): LIMPIEZA DE LA ZONA

En la progresiva KM. 95+200 al KM. 95+440 se realiza visita de seguimiento y monitoreo al sector donde ocurrió derrame de MC-30 , los trabajadores estan realizando limpiezas en el lugar

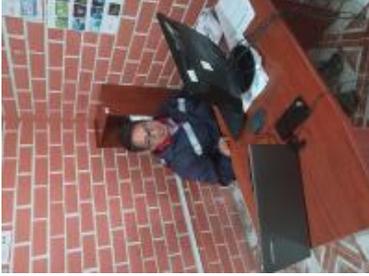
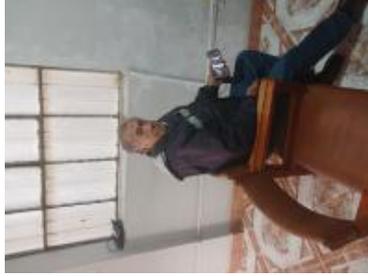
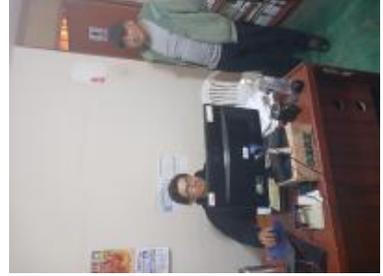
2

POBLADO DE CANTA
VISITA DE SEGUIMIENTO Y MONITOREO A LAS OFICINAS DE LA SUPERVISIÓN: VERIFICACION DE RECURSOS

En el poblado de canta, se realiza visita a las oficinas de la Supervisión, donde se aprecia al personal especialista, técnico y administrativo realizan actividades de oficina

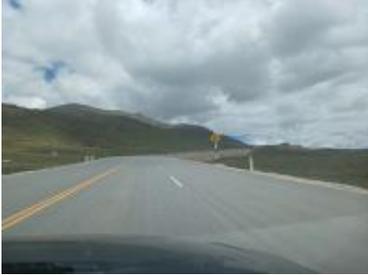
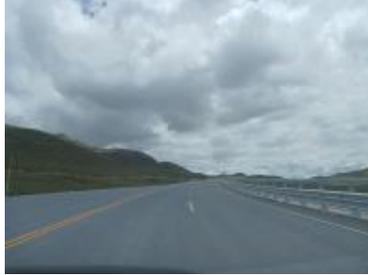
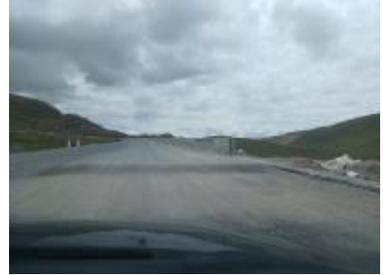
3

PROGRESIVA KM. 94+300
VISITA DE SEGUIMIENTO Y MONITOREO AL TRAMO 2 (OBRAS INICIALES) : ZONA DE PASE DE ANIMALES (SIN ACTIVIDAD)

En la progresiva Km. 94+300 se realiza visita de seguimiento y monitoreo al tramo 2 , se verifica que la zona donde se construyo el pase de animales, sigue sin actividad, falta la imprimación y el asfaltado de este sector.

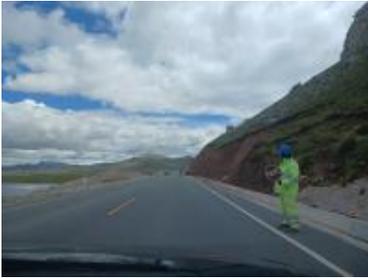
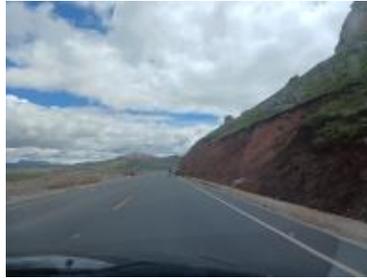
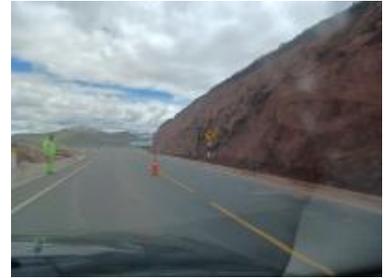
PROGRESIVA KM 84+500

VISITA DE SEGUIMIENTO Y MONITOREO AL TRAMO 2 (OBRAS INICIALES): LIMPIEZA DE CUNETAS EN EL SECTOR

En la progresiva Km. 84+500 se realiza visita de seguimiento y monitoreo al tramo 2 (obras iniciales) donde actualmente se realiza limpieza de las cunetas de drenaje, se utiliza un mini cargador frontal y herramientas menores, trabajan 1 capataz, un operador, 4 obreros y 2 vigias

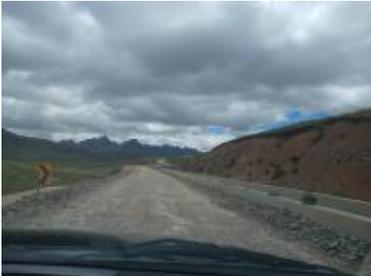
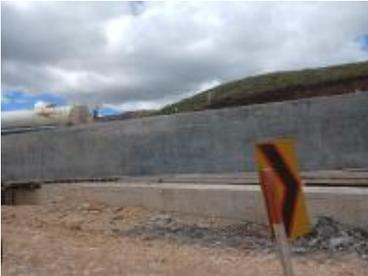
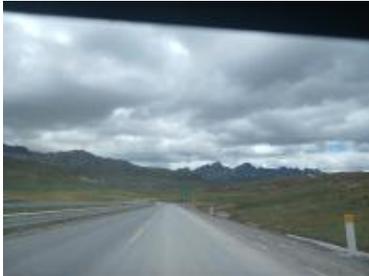
5

PROGRESIVA km. 58+140
VISITA DE SEGUIMIENTO Y MONITOREO AL TRAMO 2 (OBRAS INICIALES) : PASE VEHICULAR EN ZONA DE CANALES DE SEDAPAL

En la progresiva Km. 58+140 se realiza visita de seguimiento y monitoreo al tramo 2, donde se aprecia que se ha realizado el desencofrado de los pases vehiculares construidos en zona donde pasan los canales de sedapal, se realiza limpieza del sector.

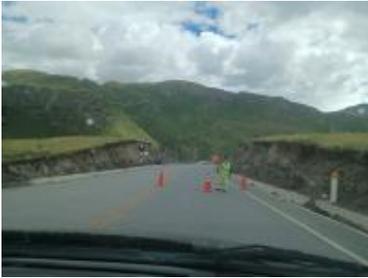
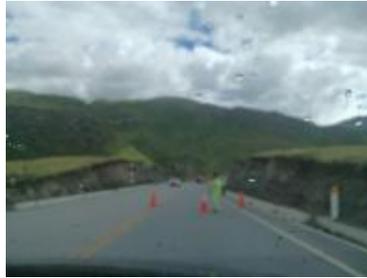
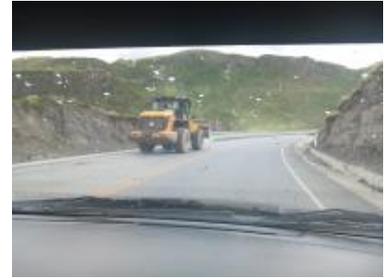
6

PROGRESIVA KM 30+500

VISITA DE SEGUIMIENTO Y MONITOREO AL TRAMO 2 (OBRAS INICIALES): LIMPIEZA DE CUNETAS EN EL SECTOR

En la progresiva Km. 30+500 se realiza visita de seguimiento y monitoreo al tramo 2 (obras iniciales) donde actualmente se realiza limpieza de las cunetas de drenaje, se utiliza un cargador frontal y herramientas menores, trabajan 1 capataz, un operador, 4 obreros y 2 vigías

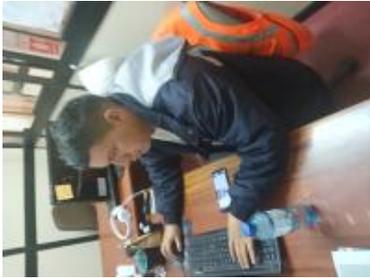
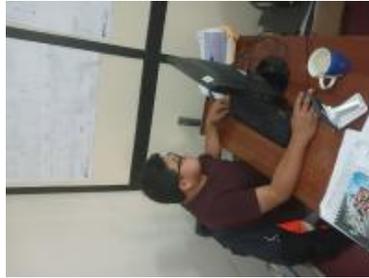
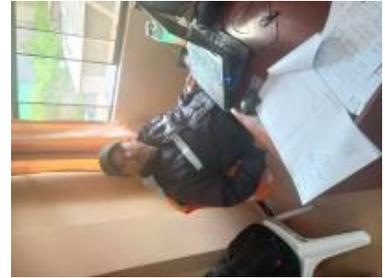
7

POBLADO DE CANTA
VISITA DE SEGUIMIENTO Y MONITOREO A LAS OFICINAS DE LA SUPERVISIÓN: VERIFICACION DE RECURSOS

En el poblado de canta, se realiza visita a las oficinas de la Supervisión, donde se aprecia al personal especialista, técnico y administrativo realizan actividades de oficina
