BITACORA ELECTRÓNICA DE OBRA

Confirma Bitacora: Si	Nro Informe: 129	Fecha Informe: 13 - 03 - 2024	Nombre De La Obra: CANTA – HUALLAY	Personal Encargado: BORIS WALTER AYLLÓN CARCELÉN
---------------------------------	----------------------------	---	--	--

NUMERO DE INFORME No. 0129-2024
 CONTRATO DE OBRA: No. 103-2019-MTC/ 20 de fecha 24/09/2019
 EMPRESA CONTRATISTA: CHINA ROAD AND BRIDGE CORPORATION SUCURSAL PERU
 OBRA: SALDO DE OBRA: "MEJORAMIENTO, REHABILITACIÓN Y CONSERVACIÓN POR NIVELES DE SERVICIO Y OPERACIÓN DEL CORREDOR VIAL, LIMA – CANTA – HUAYLLAY –DV. COCHAMARCA – EMP.PE 3N" (SALDO DE OBRAS INICIALES (OI) TRAMO 2 CANTA - HUALLAY LONGITUD: 95.2 KMS.
 MONTO DE OBRAS INICIALES : 338,725,656.80
 SUPERVISOR: CONSORCIO CESEL - CAL Y MAYOR
 CONTRATO DE CONSULTORIA DE OBRA N° 077-2014-MTC/20) ADENDA No. 4 DE FECHA,24-09-2019 LA OBRA ACTUALMENTE ESTA EN ACTIVIDAD ,
 VISITA DE SEGUIMIENTO Y MONITOREO A LAS OFICINAS DE LA SUPERVISION
 VISITA DE SEGUIMIENTO Y MONITOREO AL TRAMO 2 (OBRAS INICIALES) : DESDE KM. 0+000 AL KM. 2+200
 ELABORACION DE INFORMES Y LABORES DE OFICINA
 REUNION EN OFICINA DE SUPERVISION CON ADMINISTRADORA DEL CONTRATO , SUPERVISION Y CONTRATISTA.

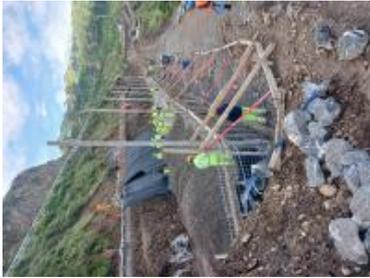
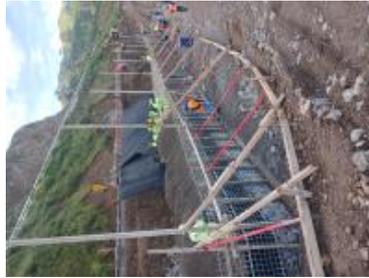
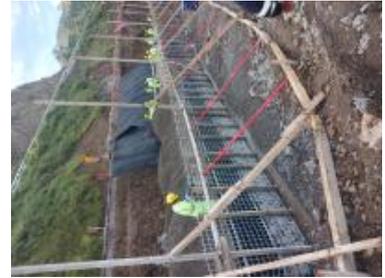
VISITA DE SEGUIMIENTO Y MONITOREO AL TRAMO 2 (OBRAS INICIALES) : RELLENO Y COLOCACION DE CINTAS, REJAS DE REFUERZO Y ENCOFRADO PARA LA CONSTRUCCION DE MURO DE SUELO REFORZADO

En las progresivas Km. 1+940 AL KM. 2+000 se realiza visita de seguimiento y monitoreo en el sector donde se continua con la construcción de muro de suelo reforzado. se inicia la colocación de cintas transversales, rejas metálicas y el encofrado de acuerdo a plano, en la zona mas baja, donde se utiliza una retroexcavadora y 2 volquetes en esta zona , trabajan 1 capataz , 2 operador , 2 choferes y 10 obreros en esta actividad. Actualmente no hay pase de ningún tipo de vehículos, solo hay un pase peatonal.

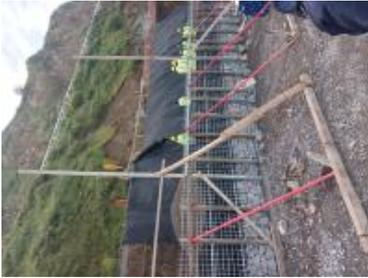
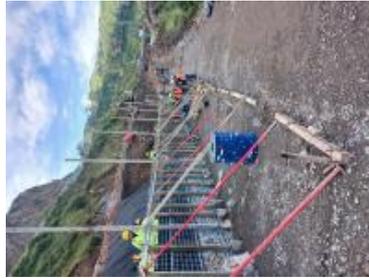
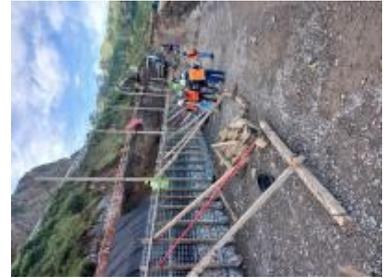
VISITA DE SEGUIMIENTO Y MONITOREO AL TRAMO 2 (OBRAS INICIALES) : RELLENO Y COLOCACION DE CINTAS, REJAS DE REFUERZO Y ENCOFRADO PARA LA CONSTRUCCION DE MURO DE SUELO REFORZADO

En las progresivas Km. 1+940 AL KM. 2+000 se realiza visita de seguimiento y monitoreo en el sector donde se continua con la construcción de muro de suelo reforzado. se inicia la colocación de cintas transversales, rejas metálicas y el encofrado de acuerdo a plano, en la zona mas baja, donde se utiliza una retroexcavadora y 2 volquetes en esta zona , trabajan 1 capataz , 2 operador , 2 choferes y 10 obreros en esta actividad. Actualmente no hay pase de ningún tipo de vehículos, solo hay un pase peatonal.

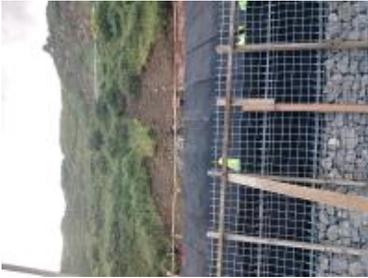
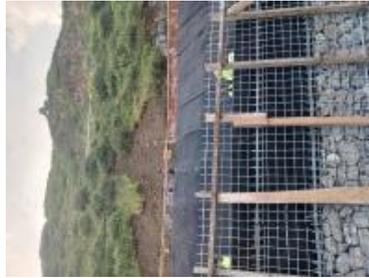
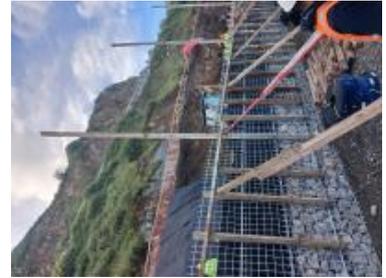
VISITA DE SEGUIMIENTO Y MONITOREO AL TRAMO 2 (OBRAS INICIALES) : PASO PEATONAL EN ZONA SUPERIOR DE LA CONSTRUCCION DE MURO DE SUELO REFORZADO MSR05

En las progresivas Km. 1+940 AL KM. 2+000 se realiza visita de seguimiento y monitoreo en el sector donde se continua con la construcción de muro de suelo reforzado. se inicia la colocación de cintas transversales, rejas metálicas y el encofrado de acuerdo a plano, en la zona mas baja, donde se utiliza una retroexcavadora y 2 volquetes en esta zona , trabajan 1 capataz , 2 operador , 2 choferes y 10 obreros en esta actividad. Actualmente no hay pase de ningún tipo de vehículos, solo hay un pase peatonal que actualmente esta en uso,

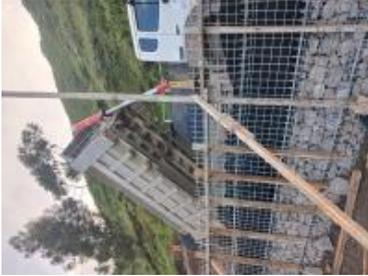
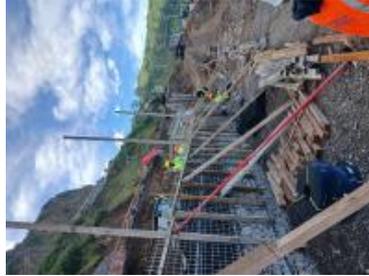
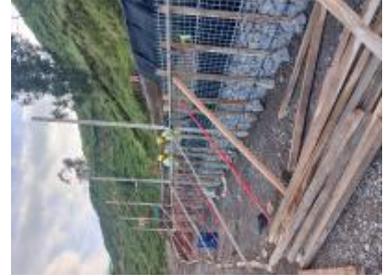
VISITA DE SEGUIMIENTO Y MONITOREO AL TRAMO 2 (OBRAS INICIALES) : RELLENO Y COLOCACION DE CINTAS, REJAS DE REFUERZO Y ENCOFRADO PARA LA CONSTRUCCION DE MURO DE SUELO REFORZADO

En las progresivas Km. 1+940 AL KM. 2+000 se realiza visita de seguimiento y monitoreo en el sector donde se continua con la construcción de muro de suelo reforzado. se inicia la colocación de cintas transversales, rejas metálicas y el encofrado de acuerdo a plano, en la zona mas baja, donde se utiliza una retroexcavadora y 2 volquetes en esta zona , trabajan 1 capataz , 2 operador , 2 choferes y 10 obreros en esta actividad. Actualmente no hay pase de ningún tipo de vehículos, solo hay un pase peatonal.

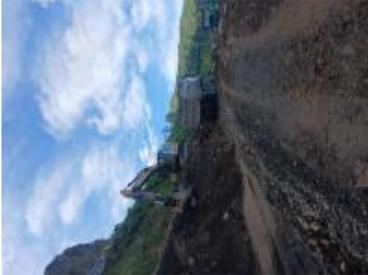
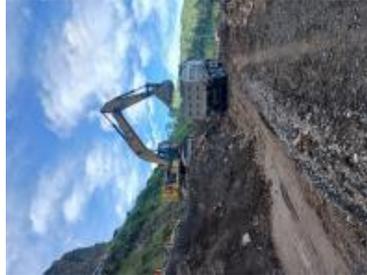
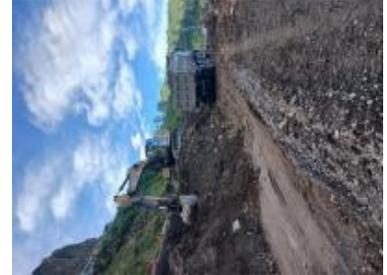
VISITA DE SEGUIMIENTO Y MONITOREO AL TRAMO 2 (OBRAS INICIALES) : EXCAVACION PARA LA CONSTRUCCION DE MURO DE SUELO REFORZADO

En la progresiva Km. 2+000 se realiza visita de seguimiento y monitoreo en el sector donde se continua con la construcción de muro de suelo reforzado. se continua con la excavación para la construcción de muro de suelo reforzado, donde se utiliza una excavadora de oruga y 2 volquetes en esta zona , trabajan 1 capataz , 1 operador , 2 choferes y 10 obreros en esta actividad. Actualmente no hay pase de ningún tipo de vehículos, solo hay un pase peatonal.

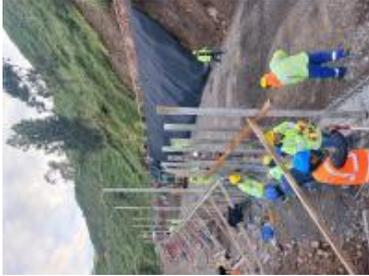
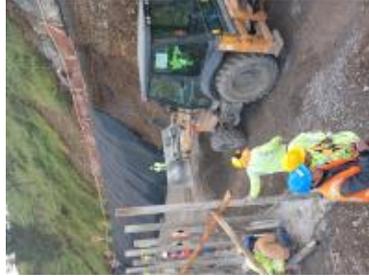
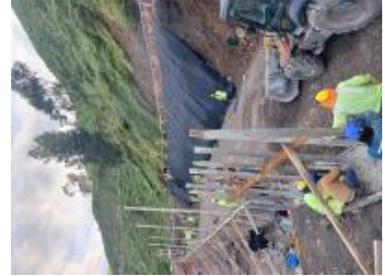
VISITA DE SEGUIMIENTO Y MONITOREO AL TRAMO 2 (OBRAS INICIALES) : RELLENO Y COLOCACION DE CINTAS, REJAS DE REFUERZO Y ENCOFRADO PARA LA CONSTRUCCION DE MURO DE SUELO REFORZADO

En las progresivas Km. 1+940 AL KM. 2+000 se realiza visita de seguimiento y monitoreo en el sector donde se continua con la construcción de muro de suelo reforzado. se inicia la colocación de cintas transversales, rejas metálicas y el encofrado de acuerdo a plano, en la zona mas baja, donde se utiliza una retroexcavadora y 2 volquetes en esta zona , trabajan 1 capataz , 2 operador , 2 choferes y 10 obreros en esta actividad. Actualmente no hay pase de ningún tipo de vehículos, solo hay un pase peatonal.

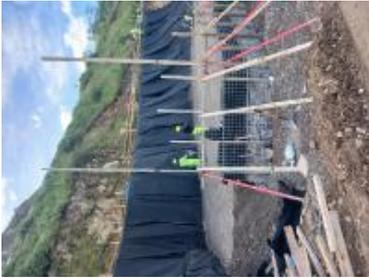
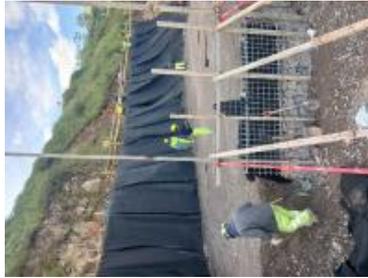
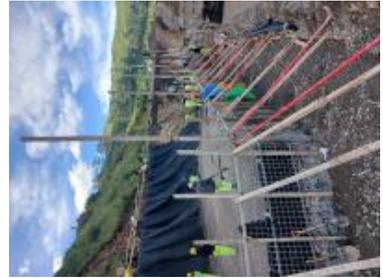
VISITA DE SEGUIMIENTO Y MONITOREO AL TRAMO 2 (OBRAS INICIALES) : RELLENO Y COLOCACION DE CINTAS, REJAS DE REFUERZO Y ENCOFRADO PARA LA CONSTRUCCION DE MURO DE SUELO REFORZADO MSR06

En las progresivas Km. 2+020 AL KM. 2+200 se realiza visita de seguimiento y monitoreo en el sector donde se continua con la construcción de muro de suelo reforzado. se inicia la colocación de cintas transversales, rejas metálicas y el encofrado de acuerdo a plano, en la zona mas baja, donde se utiliza un cargador frontal y 2 volquetes en esta zona , trabajan 1 capataz , 1 operador , 2 chóferes y 10 obreros en esta actividad. Actualmente no hay pase de ningún tipo de vehículos, solo hay un pase peatonal.

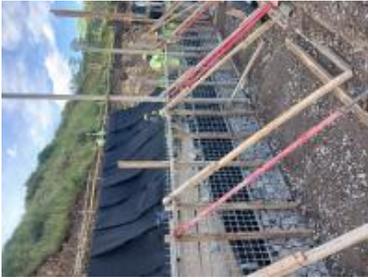
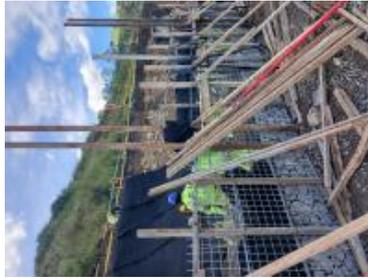
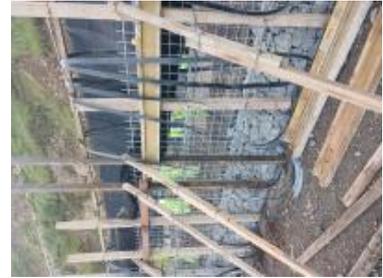
PROGRESIVAS KM. 2+020 AL KM 2+200
VISITA DE SEGUIMIENTO Y MONITOREO AL TRAMO 2 (OBRAS INICIALES) : RELLENO Y COLOCACION DE CINTAS, REJAS DE REFUERZO Y ENCOFRADO PARA LA CONSTRUCCION DE MURO DE SUELO REFORZADO MSR06

En las progresivas Km. 2+020 AL KM. 2+200 se realiza visita de seguimiento y monitoreo en el sector donde se continua con la construcción de muro de suelo reforzado. se inicia la colocación de cintas transversales, rejas metálicas y el encofrado de acuerdo a plano, en la zona mas baja, donde se utiliza un cargador frontal y 2 volquetes en esta zona , trabajan 1 capataz , 1 operador , 2 chóferes y 10 obreros en esta actividad. Actualmente no hay pase de ningún tipo de vehículos, solo hay un pase peatonal.

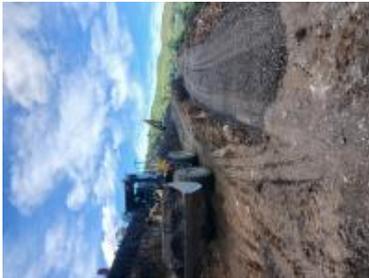
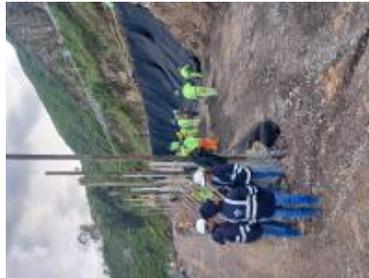
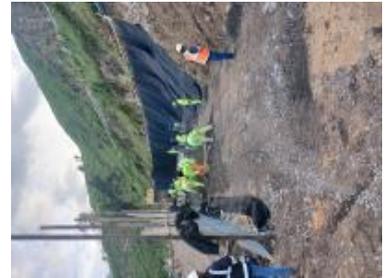
VISITA DE SEGUIMIENTO Y MONITOREO AL TRAMO 2 (OBRAS INICIALES) : RELLENO PARA LA CONSTRUCCION DE MURO DE SUELO REFORZADO MSR06

En las progresivas Km. 2+020 AL KM. 2+200 se realiza visita de seguimiento y monitoreo en el sector donde se continua con el relleno para la construcción de muro de suelo reforzado, donde se utiliza un cargador frontal y 2 volquetes en esta zona , trabajan 1 capataz , 1 operador , 2 choferes y 10 obreros en esta actividad. Actualmente no hay pase de ningún tipo de vehículos, solo hay un pase peatonal.

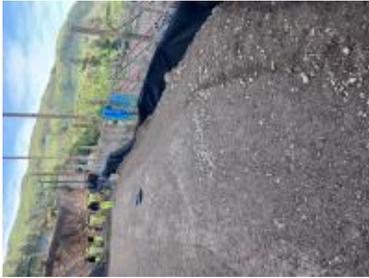
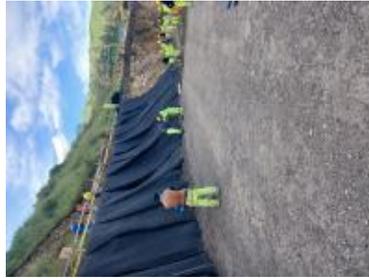
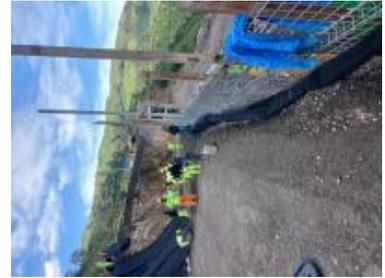
VISITA DE SEGUIMIENTO Y MONITOREO AL TRAMO 2 (OBRAS INICIALES) : RELLENO PARA LA CONSTRUCCION DE MURO DE SUELO REFORZADO MSR06

En las progresivas Km. 2+020 AL KM. 2+200 se realiza visita de seguimiento y monitoreo en el sector donde se continua con el relleno para la construcción de muro de suelo reforzado, donde se utiliza un cargador frontal y 2 volquetes en esta zona , trabajan 1 capataz , 1 operador , 2 choferes y 10 obreros en esta actividad. Actualmente se ha rellenado desde km. 2+020 al 2'+070 se continua con el relleno desde km. 2+070 en adelante, pero se ha detectado una zona inestable en el talud superior, se recomendo la precaución en esta zona.

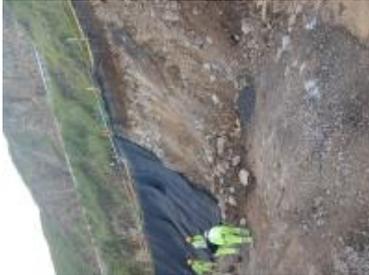
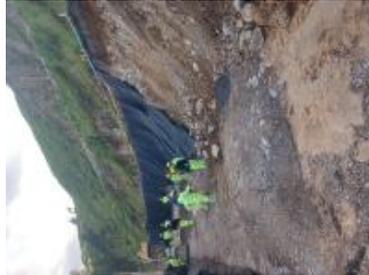
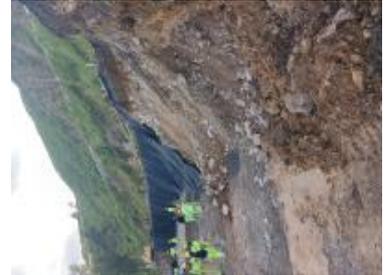
PROGRESIVA KM. 2+150
VISITA DE SEGUIMIENTO Y MONITOREO AL TRAMO 2 (OBRAS INICIALES) : ZONA DE DERRUMBE EN DONDE SE CONSTRUYE MURO DE SUELO REFORZADO MSR06

En la progresiva Km. 2+150 se realiza visita de seguimiento y monitoreo en el sector donde se continua con el relleno para la construcción de muro de suelo reforzado, donde se utiliza un cargador frontal y 2 volquetes en esta zona , trabajan 1 capataz , 1 operador , 2 choferes y 10 obreros en esta actividad. Actualmente se ha rellenado desde km. 2+020 al 2'+070 se continua con el relleno desde km. 2+070 en adelante, pero se ha detectado una zona inestable en el talud superior, se recomendo la precaución en esta zona. Ha ocurrido un derrumbe en el Km. 2+150 donde cayeron rocas en la zona donde se realiza rellenos del MSR 06, ha quedado el talud inestable donde se requiere el desquinchado y replanteo del pase peatonal.

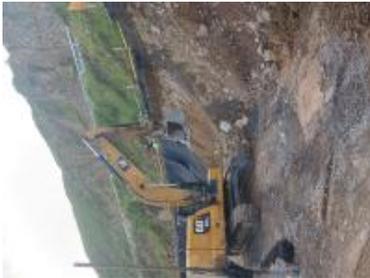
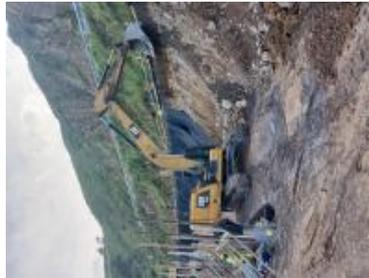
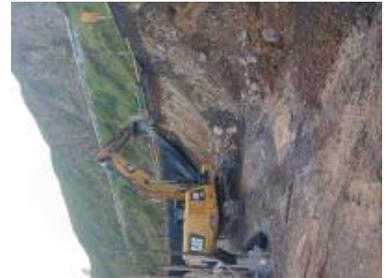
VISITA DE SEGUIMIENTO Y MONITOREO AL TRAMO 2 (OBRAS INICIALES) : DESQUINCHADO EN ZONA DE DERRUMBE EN DONDE SE CONSTRUYE MURO DE SUELO REFORZADO MSR06

En la progresiva Km. 2+150 se realiza visita de seguimiento y monitoreo en el sector donde ha ocurrido un derrumbe en el Km. 2+150 donde cayeron rocas en la zona donde se realiza rellenos del MSR 06, ha quedado el talud inestable donde se requiere el desquinchado y replanteo del pase peatonal. Con la utilización de una excavadora de oruga se realizo el desquinche del material suelto e inestable del talud superior, luego de remover y hacer caer el material inestable se inicio el perfilamiento del talud.

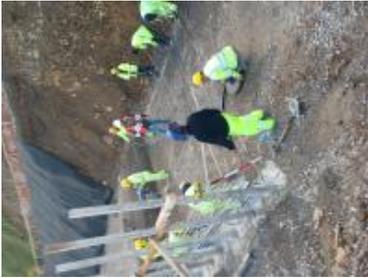
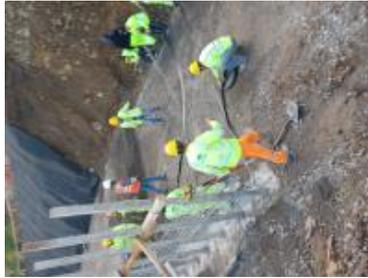
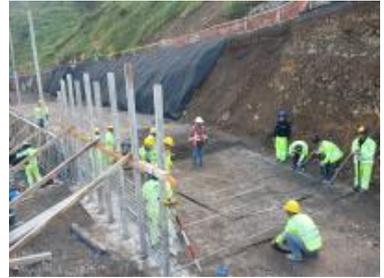
VISITA DE SEGUIMIENTO Y MONITOREO AL TRAMO 2 (OBRAS INICIALES) : COLOCACION DE CINTAS, REJAS DE REFUERZO Y ENCOFRADO PARA LA CONSTRUCCION DE MURO DE SUELO REFORZADO

En las progresivas Km. 1+980 AL KM. 2+000 se realiza visita de seguimiento y monitoreo en el sector donde se continua con la construcción de muro de suelo reforzado. se continua con la colocación de cintas transversales, rejas metálicas y el encofrado de acuerdo a plano, en la zona mas baja, donde se utiliza una retroexcavadora y 2 volquetes en esta zona , trabajan 1 capataz , 2 operador , 2 choferes y 10 obreros en esta actividad. Actualmente no hay pase de ningún tipo de vehículos, solo hay un pase peatonal.

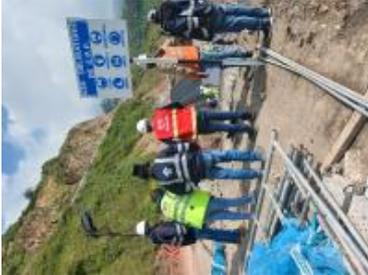
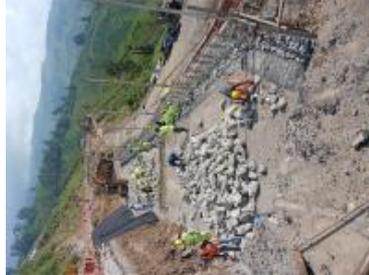
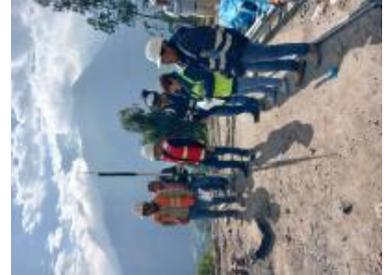
VISITA DE SEGUIMIENTO Y MONITOREO AL TRAMO 2 (OBRAS INICIALES) : ENROCADO PARA LA CONSTRUCCION DE MURO DE SUELO REFORZADO

En las progresivas Km. 1+940 AL KM. 2+000 se realiza visita de seguimiento y monitoreo en el sector donde se continua con la construcción de muro de suelo reforzado. se continua con la colocación de enrocado de acuerdo a plano, en la zona mas baja, donde se utiliza una retroexcavadora y 2 volquetes en esta zona , trabajan 1 capataz , 1 operador , 2 choferes y 10 obreros en esta actividad. Actualmente no hay pase de ningún tipo de vehículos, solo hay un pase peatonal.
