## BITACORA ELECTRÓNICA DE OBRA

<b>Confirma Bitacora:</b> Si	<b>Nro Informe:</b> 131	<b>Fecha Informe:</b> 15 - 03 - 2024	<b>Nombre De La Obra:</b> CANTA – HUALLAY	<b>Personal Encargado:</b> BORIS WALTER AYLLÓN CARCELÉN
---------------------------------	----------------------------	---	--	---

NUMERO DE INFORME No. 0131-2024  
 CONTRATO DE OBRA: No. 103-2019-MTC/ 20 de fecha 24/09/2019  
 EMPRESA CONTRATISTA: CHINA ROAD AND BRIDGE CORPORATION SUCURSAL PERU  
 OBRA: SALDO DE OBRA: "MEJORAMIENTO, REHABILITACIÓN Y CONSERVACIÓN POR NIVELES DE SERVICIO Y OPERACIÓN DEL CORREDOR VIAL, LIMA – CANTA – HUAYLLAY –DV. COCHAMARCA – EMP.PE 3N" ( SALDO DE OBRAS INICIALES ( OI) TRAMO 2 CANTA - HUALLAY LONGITUD: 95.2 KMS.  
 MONTO DE OBRAS INICIALES : 338,725,656.80  
 SUPERVISOR: CONSORCIO CESEL - CAL Y MAYOR  
 CONTRATO DE CONSULTORIA DE OBRA N° 077-2014-MTC/20) ADENDA No. 4 DE FECHA,24-09-2019 LA OBRA ACTUALMENTE ESTA EN ACTIVIDAD ,  
 VISITA DE SEGUIMIENTO Y MONITOREO A LAS OFICINAS DE LA SUPERVISION  
 VISITA DE SEGUIMIENTO Y MONITOREO AL TRAMO 2 ( OBRAS INICIALES) : DESDE KM. 0+000 AL KM. 2+200  
 ELABORACION DE INFORMES Y LABORES DE OFICINA  
 VISITA Y REUNION CON ADMINISTRADORA DEL CONTRAT

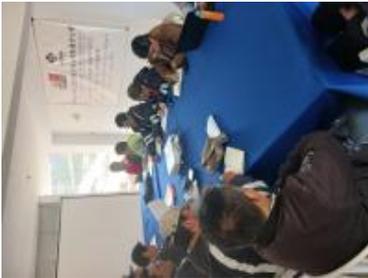
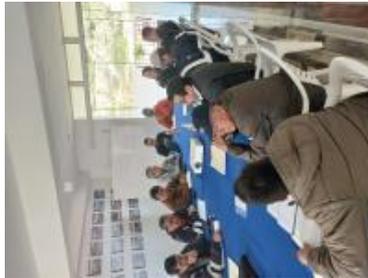
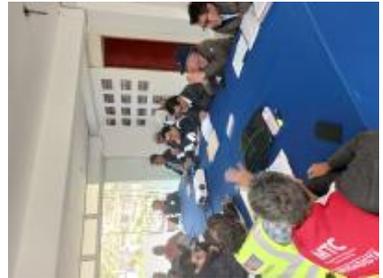
1 En la entrada del poblado de canta se ubica el campamento de la contratista, donde en la sala de reuniones se realiza reunión de trabajo entre los representantes de PROVIAS NACIONAL, con los especialistas de la Supervisión y Contratista. donde se anoto todas las actividades y trámites pendientes de las obras iniciales para la entrega del tramo 2.

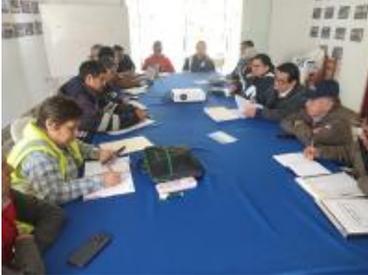
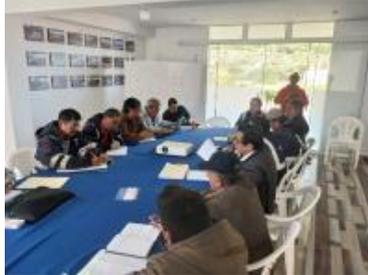
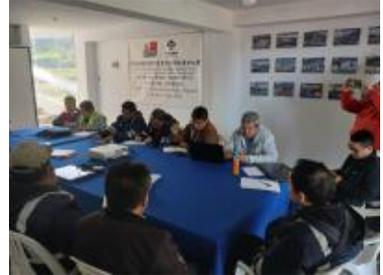
En la entrada del poblado de canta se ubica el campamento de la contratista, donde en la sala de reuniones se realiza reunión de trabajo entre los representantes de PROVIAS NACIONAL, con los especialistas de la Supervisión y Contratista. donde se anoto todas las actividades y trámites pendientes de las obras iniciales para la entrega del tramo 2.

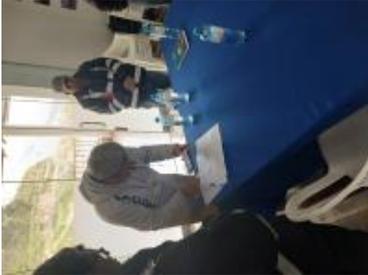
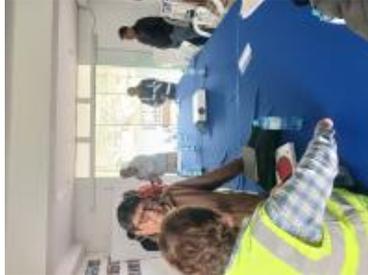
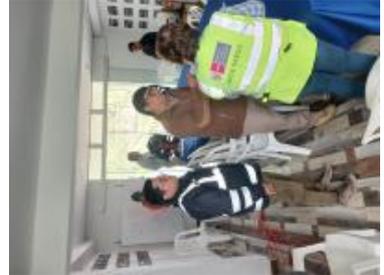
En la entrada del poblado de canta se ubica el campamento de la contratista, donde en la sala de reuniones se realiza reunión de trabajo entre los representantes de PROVIAS NACIONAL, con los especialistas de la Supervisión y Contratista. donde se anoto todas las actividades y trámites pendientes de las obras iniciales para la entrega del tramo 2. Se ha redactado un acta de todos lo acordado

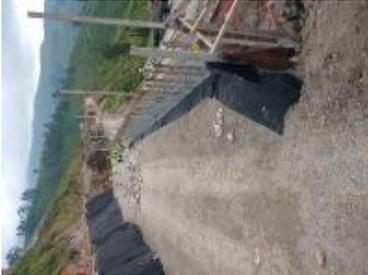
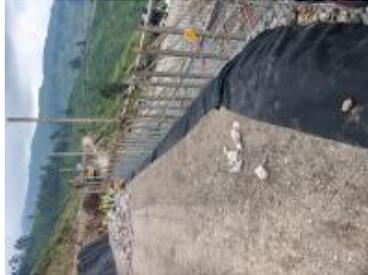
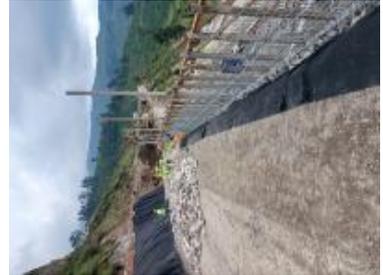
PROGRESIVAS KM. 1+940 AL KM 2+000

VISITA DE SEGUIMIENTO Y MONITOREO AL TRAMO 2 ( OBRAS INICIALES ) : RELLENO Y COLOCACION DE CINTAS, REJAS DE REFUERZO Y ENCOFRADO PARA LA CONSTRUCCION DE MURO DE SUELO REFORZADO

En las progresivas Km. 1+940 AL KM. 2+000 se realiza visita de seguimiento y monitoreo en el sector donde se continua con la construcción de muro de suelo reforzado. se inicia la colocación de cintas transversales, rejas metálicas y el encofrado de acuerdo a plano, en la zona mas baja, donde se utiliza una retroexcavadora y 2 volquetes en esta zona , trabajan 1 capataz , 2 operador , 2 choferes y 20 obreros en esta actividad. Actualmente no hay pase de ningún tipo de vehiculos, solo hay un pase peatonal.

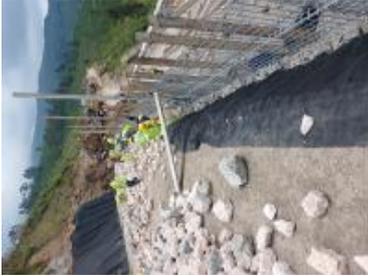
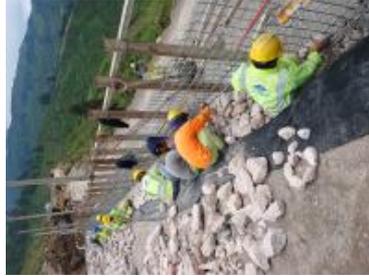
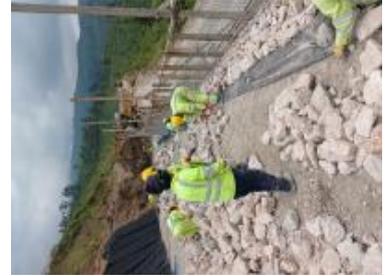
PROGRESIVAS KM. 1+940 AL KM 2+000

VISITA DE SEGUIMIENTO Y MONITOREO AL TRAMO 2 ( OBRAS INICIALES ) : ENROCADO PARA LA CONSTRUCCION DE MURO DE SUELO REFORZADO

En las progresivas Km. 1+940 AL KM. 2+000 se realiza visita de seguimiento y monitoreo en el sector donde se continua con la construcción de muro de suelo reforzado. se continua con la colocación de enrocado de acuerdo a plano, en la zona mas baja, donde se utiliza una retroexcavadora y 2 volquetes en esta zona , trabajan 1 capataz , 1 operador , 2 choferes y 20 obreros en esta actividad. Actualmente no hay pase de ningún tipo de vehículos, solo hay un pase peatonal

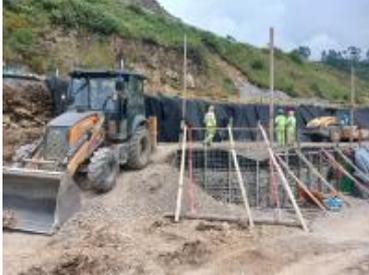
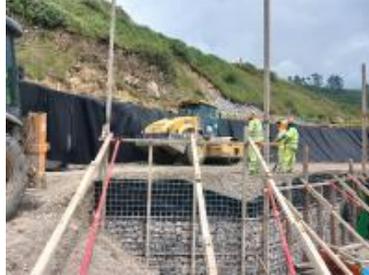
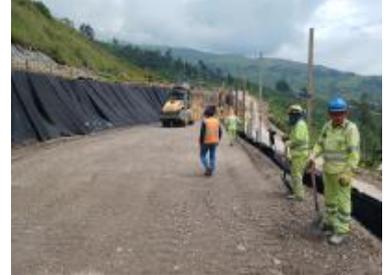
PROGRESIVAS KM. 2+020 AL KM 2+200

VISITA DE SEGUIMIENTO Y MONITOREO AL TRAMO 2 ( OBRAS INICIALES ) : RELLENO PARA LA CONSTRUCCION DE MURO DE SUELO REFORZADO MSR06

En las progresivas Km. 2+020 AL KM. 2+200 se realiza visita de seguimiento y monitoreo en el sector donde se continua con el relleno para la construcción de muro de suelo reforzado, donde se utiliza una compactadora de rodillo ,una retroexcavadora y 2 volquetes en esta zona , trabajan 1 capataz , 1 operador , 2 chóferes y 20 obreros en esta actividad. Actualmente se ha rellenado desde km. 2+020 al 2'+070 se continua con el relleno desde km. 2+070 en adelante,

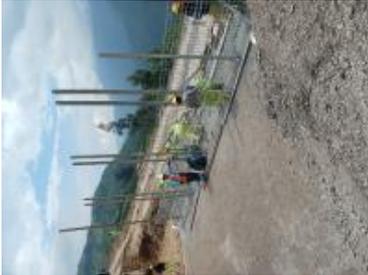
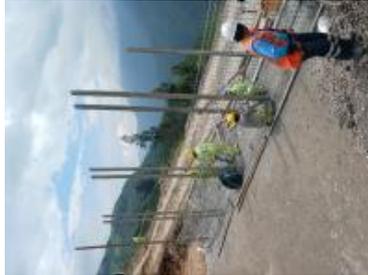
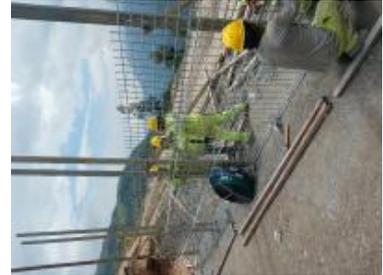
PROGRESIVAS KM. 2+020 AL KM 2+200  
VISITA DE SEGUIMIENTO Y MONITOREO AL TRAMO 2 ( OBRAS INICIALES ) : RELLENO Y COLOCACION DE CINTAS, REJAS DE REFUERZO Y ENCOFRADO PARA LA CONSTRUCCION DE MURO DE SUELO REFORZADO MSR06

En las progresivas Km. 2+020 AL KM. 2+200 se realiza visita de seguimiento y monitoreo en el sector donde se continua con la construcción de muro de suelo reforzado. se inicia la colocación de cintas trasversales, rejas metálicas y el encofrado de acuerdo a plano, en la zona mas baja, donde se utiliza un cargador frontal y 2 volquetes en esta zona , trabajan 1 capataz , 1 operador , 2 chóferes y 20 obreros en esta actividad. Actualmente no hay pase de ningún tipo de vehiculos, solo hay un pase peatonal

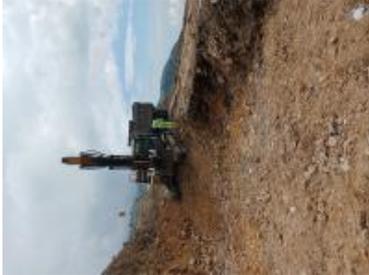
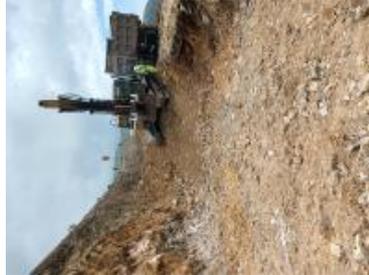
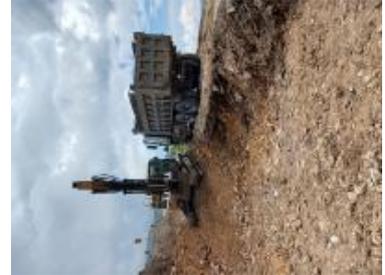
PROGRESIVAS KM 2+180 AL KM. 2+200

VISITA DE SEGUIMIENTO Y MONITOREO AL TRAMO 2 ( OBRAS INICIALES ) : EXCAVACION PARA LA CONSTRUCCION DE MURO DE SUELO REFORZADO

En las progresivas Km. 2+180 al Km. 2+200 se realiza visita de seguimiento y monitoreo en el sector donde se continua con la construcción de muro de suelo reforzado. se continua con la excavación para la construcción de muro de suelo reforzado, donde se utiliza una excavadora de oruga y 2 volquetes en esta zona , trabajan 1 capataz , 1 operador , 2 choferes y 4 obreros en esta actividad. Actualmente no hay pase de ningún tipo de vehículos, solo hay un pase peatonal
