BITACORA ELECTRÓNICA DE OBRA

Confirma Bitacora: Si	Nro Informe: 132	Fecha Informe: 16 - 03 - 2024	Nombre De La Obra: CANTA – HUALLAY	Personal Encargado: BORIS WALTER AYLLÓN CARCELÉN
---------------------------------	----------------------------	---	--	--

NUMERO DE INFORME No. 0132-2024
 CONTRATO DE OBRA: No. 103-2019-MTC/ 20 de fecha 24/09/2019
 EMPRESA CONTRATISTA: CHINA ROAD AND BRIDGE CORPORATION SUCURSAL PERU
 OBRA: SALDO DE OBRA: "MEJORAMIENTO, REHABILITACIÓN Y CONSERVACIÓN POR NIVELES DE SERVICIO Y OPERACIÓN DEL CORREDOR VIAL, LIMA – CANTA – HUAYLLAY –DV. COCHAMARCA – EMP.PE 3N" (SALDO DE OBRAS INICIALES (OI) TRAMO 2 CANTA - HUALLAY LONGITUD: 95.2 KMS.
 MONTO DE OBRAS INICIALES : 338,725,656.80
 SUPERVISOR: CONSORCIO CESEL - CAL Y MAYOR
 CONTRATO DE CONSULTORIA DE OBRA N° 077-2014-MTC/20) ADENDA No. 4 DE FECHA,24-09-2019 LA OBRA ACTUALMENTE ESTA EN ACTIVIDAD ,
 VISITA DE SEGUIMIENTO Y MONITOREO A LAS OFICINAS DE LA SUPERVISION
 VISITA DE SEGUIMIENTO Y MONITOREO AL TRAMO 2 (OBRAS INICIALES) : DESDE KM. 0+000 AL KM. 2+200
 ELABORACION DE INFORMES Y LABORES DE OFICINA

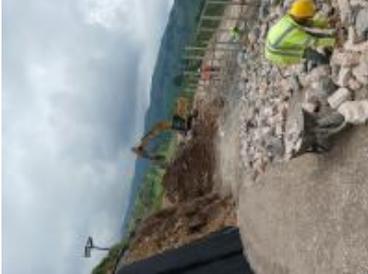
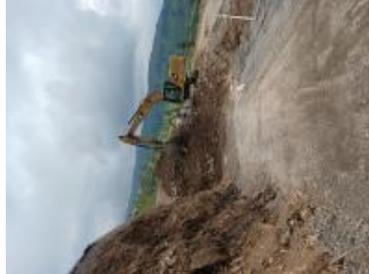
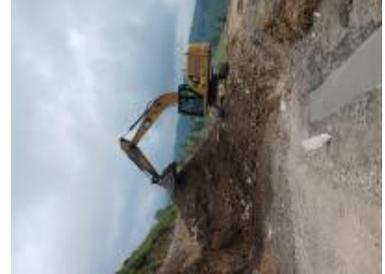
PROGRESIVAS KM. 1+980 A 2+000

VISITA DE SEGUIMIENTO Y MONITOREO AL TRAMO 2 (OBRAS INICIALES) : EXCAVACION Y ENROCADO PARA LA CONSTRUCCION DE MURO DE SUELO REFORZADO MSR06

En la progresivas Km. 1+980 AL KM. 2+000 se realiza visita de seguimiento y monitoreo en el sector donde se continua con el relleno para la construcción de muro de suelo reforzado, donde se utiliza una compactadora de rodillo ,una retroexcavadora y 2 volquetes en esta zona , trabajan 1 capataz , 1 operador , 2 chóferes y 20 obreros en esta actividad.

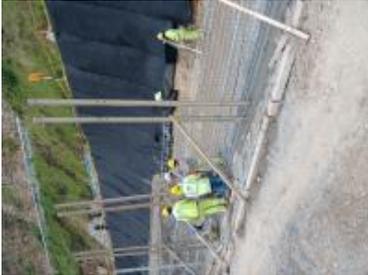
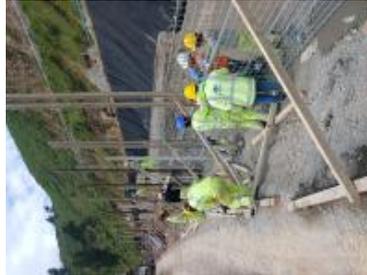
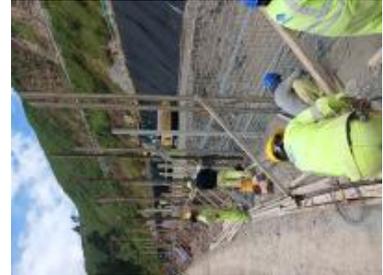
PROGRESIVAS KM. 2+020 AL KM 2+200

VISITA DE SEGUIMIENTO Y MONITOREO AL TRAMO 2 (OBRAS INICIALES) : RELLENO Y COLOCACION DE CINTAS, REJAS DE REFUERZO Y ENCOFRADO PARA LA CONSTRUCCION DE MURO DE SUELO REFORZADO MSR06

En las progresivas Km. 2+020 AL KM. 2+200 se realiza visita de seguimiento y monitoreo en el sector donde se continua con la construcción de muro de suelo reforzado. se inicia la colocación de cintas trasversales, rejas metálicas y el encofrado de acuerdo a plano, en la zona mas baja, donde se utiliza un cargador frontal y 2 volquetes en esta zona , trabajan 1 capataz , 1 operador , 2 chóferes y 20 obreros en esta actividad. Actualmente no hay pase de ningún tipo de vehiculos, solo hay un pase peatonal

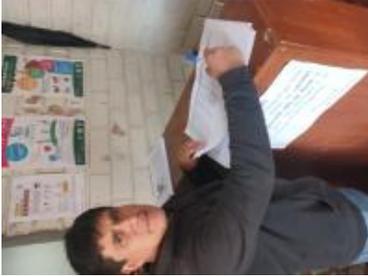
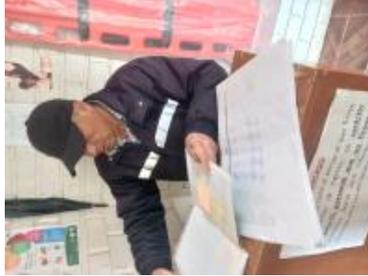
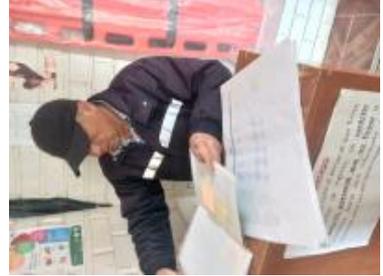
CIUDAD DE CANTA
VISITA DE SEGUIMIENTO Y MONITOREO A LAS OFICINAS DE LA SUPERVISIÓN: RECURSOS

En la ciudad de Canta, se ubica las oficinas de la Supervisión, donde se aprecia al personal de supervisión, firmando el tareo diario, El cuaderno de obra se logro ayer el acceso al mismo en lñas oficinas de la Contratista,

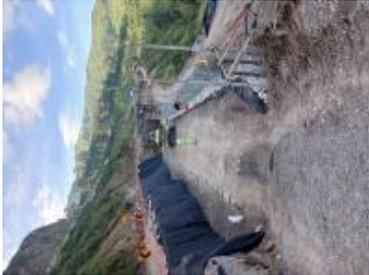
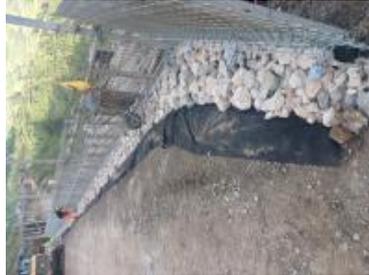
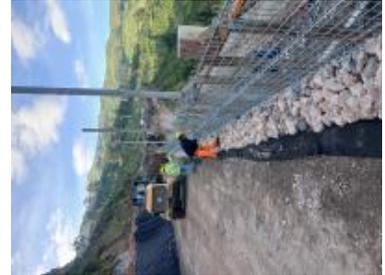
PROGRESIVAS KM. 1+940 AL KM 2+000

VISITA DE SEGUIMIENTO Y MONITOREO AL TRAMO 2 (OBRAS INICIALES) : RELLENO Y COLOCACION DE CINTAS, REJAS DE REFUERZO Y ENCOFRADO PARA LA CONSTRUCCION DE MURO DE SUELO REFORZADO

En las progresivas Km. 1+940 AL KM. 2+000 se realiza visita de seguimiento y monitoreo en el sector donde se continua con la construcción de muro de suelo reforzado. se inicia la colocación de cintas trasversales, rejas metálicas y el encofrado de acuerdo a plano, en la zona mas baja, donde se utiliza una retroexcavadora y 2 volquetes en esta zona , trabajan 1 capataz , 2 operador , 2 choferes y 20 obreros en esta actividad. Actualmente no hay pase de ningún tipo de vehiculos, solo hay un pase peatonal

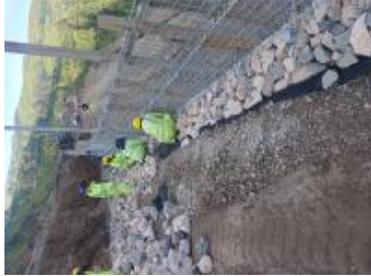
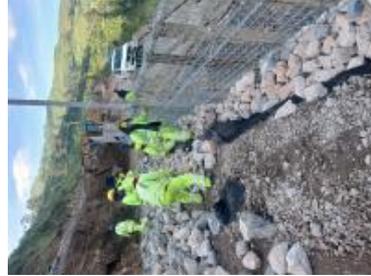
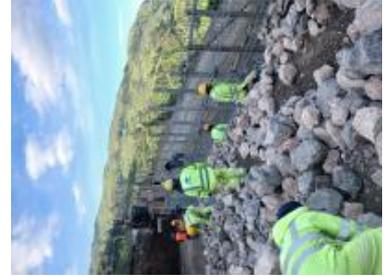
PROGRESIVAS KM. 1+940 AL KM 2+000

VISITA DE SEGUIMIENTO Y MONITOREO AL TRAMO 2 (OBRAS INICIALES) : ENROCADO PARA LA CONSTRUCCION DE MURO DE SUELO REFORZADO

En las progresivas Km. 1+940 AL KM. 2+000 se realiza visita de seguimiento y monitoreo en el sector donde se continua con la construcción de muro de suelo reforzado. se continua con la colocación de enrocado de acuerdo a plano, en la zona mas baja, donde se utiliza una retroexcavadora y 2 volquetes en esta zona , trabajan 1 capataz , 1 operador , 2 choferes y 20 obreros en esta actividad. Actualmente no hay pase de ningún tipo de vehículos, solo hay un pase peatonal

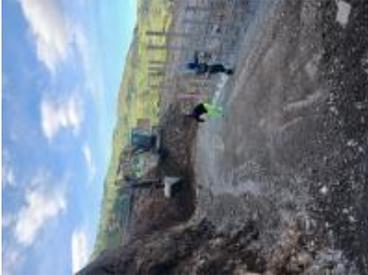
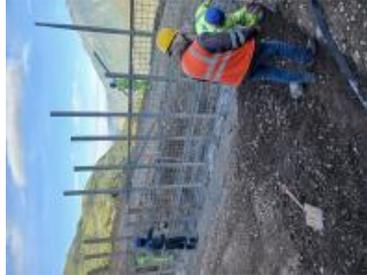
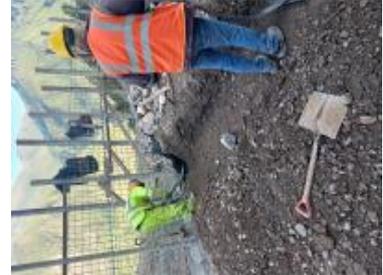
PROGRESIVAS KM. 1+940 AL KM 2+000

VISITA DE SEGUIMIENTO Y MONITOREO AL TRAMO 2 (OBRAS INICIALES) : ENROCADO PARA LA CONSTRUCCION DE MURO DE SUELO REFORZADO

En las progresivas Km. 1+940 AL KM. 2+000 se realiza visita de seguimiento y monitoreo en el sector donde se continua con la construcción de muro de suelo reforzado. se continua con la colocación de enrocado de acuerdo a plano, en la zona mas baja, donde se utiliza una retroexcavadora y 2 volquetes en esta zona , trabajan 1 capataz , 1 operador , 2 choferes y 20 obreros en esta actividad. Actualmente no hay pase de ningún tipo de vehículos, solo hay un pase peatonal

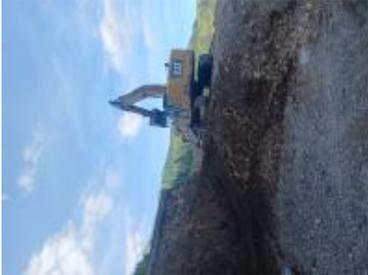
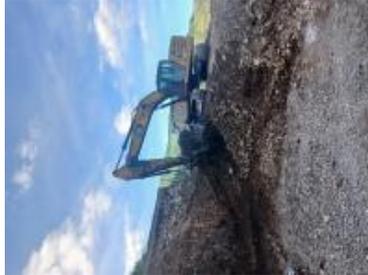
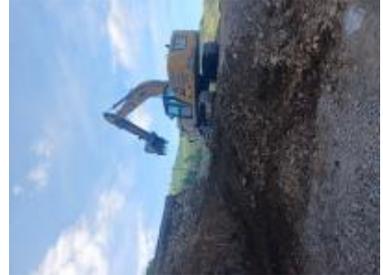
PROGRESIVA KM 2+000

VISITA DE SEGUIMIENTO Y MONITOREO AL TRAMO 2 (OBRAS INICIALES) : EXCAVACION PARA LA
CONSTRUCCION DE MURO DE SUELO REFORZADO

En la progresiva Km. 2+000 se realiza visita de seguimiento y monitoreo en el sector donde se continua con la construcción de muro de suelo reforzado. se continua con la excavación, se utiliza una excavadora y 2 volquetes en esta zona , trabajan 1 capataz , 2 operador , 2 choferes y 20 obreros en esta actividad. Actualmente no hay pase de ningún tipo de vehiculos, solo hay un pase peatonal.

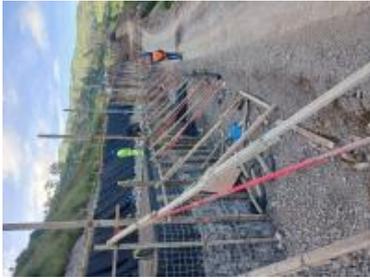
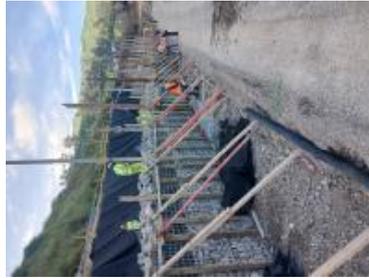
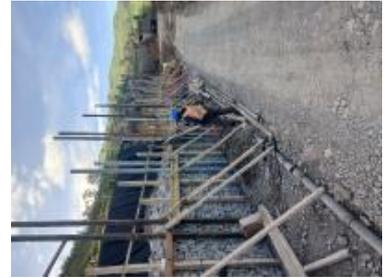
PROGRESIVAS KM. 2+020 AL KM 2+200

VISITA DE SEGUIMIENTO Y MONITOREO AL TRAMO 2 (OBRAS INICIALES) : ENROCADO PARA LA CONSTRUCCION DE MURO DE SUELO REFORZADO

En las progresivas Km. 2+020 AL KM. 2+200 se realiza visita de seguimiento y monitoreo en el sector donde se continua con la construcción de muro de suelo reforzado. se continua con la colocación de enrocado y rejas metálicas de acuerdo a plano, en la zona mas baja, donde se utiliza una retroexcavadora y 2 volquetes en esta zona , trabajan 1 capataz , 1 operador , 2 choferes y 20 obreros en esta actividad. Actualmente no hay pase de ningún tipo de vehículos, solo hay un pase peatonal

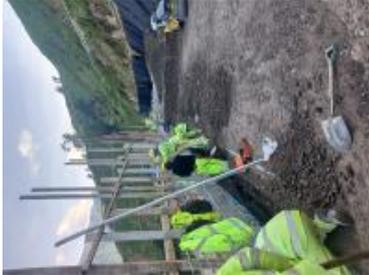
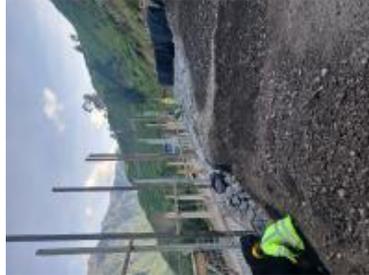
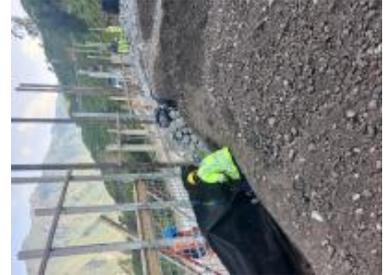
PROGRESIVAS KM. 2+020 AL KM 2+200

VISITA DE SEGUIMIENTO Y MONITOREO AL TRAMO 2 (OBRAS INICIALES) : ENROCADO PARA LA CONSTRUCCION DE MURO DE SUELO REFORZADO

En las progresivas Km. 2+020 AL KM. 2+200 se realiza visita de seguimiento y monitoreo en el sector donde se continua con la construcción de muro de suelo reforzado. se continua con la colocación de enrocado y rejas metálicas de acuerdo a plano, en la zona mas baja, donde se utiliza una retroexcavadora y 2 volquetes en esta zona , trabajan 1 capataz , 1 operador , 2 choferes y 20 obreros en esta actividad. Actualmente no hay pase de ningún tipo de vehiculos, solo hay un pase peatonal

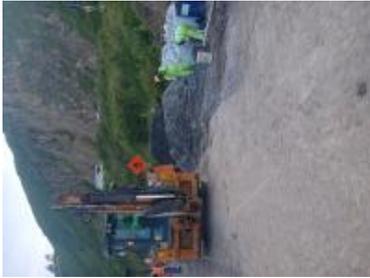
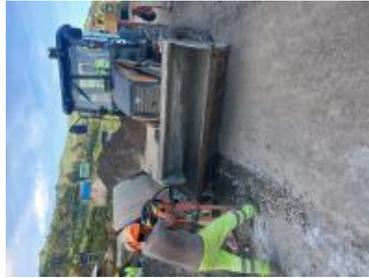
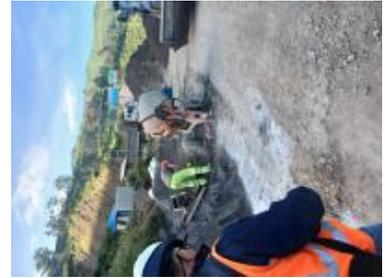
PROGRESIVA KM. 2+200 PARTE ALTA
VISITA DE SEGUIMIENTO Y MONITOREO DE ACTIVIDADES REALIZADAS EN CAMPO: CONCRETO PARA SOLERA DE MUROS

En la progresiva Km. 2+000 se realiza visita de seguimiento y monitoreo a las actividades realizadas en la zona donde se construye muro de suelo reforzado, se realiza la preparación de mezcla de concreto para el solado del muro de suelo reforzado en construcción, se utiliza un trompo mezclador, una retroexcavadora y herramientas menores con un diseño previamente aprobado por la supervisión para la realización de un concreto de 175 Kg/cm²., trabajan 1 capataz, 1 tecnico de laboratorio, 4 obreros 1 operador de retroexcavadora.

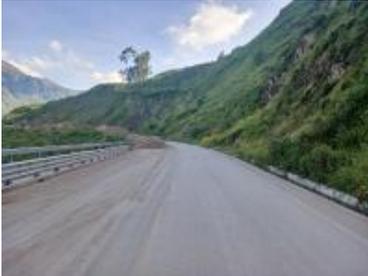
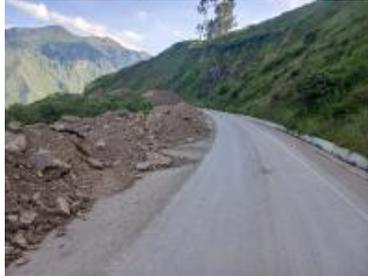
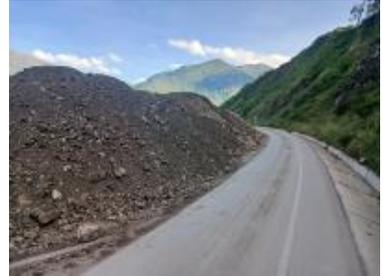
PROGRESIVAS KM. 2+240 AL 2+700

VISITA DE SEGUIMIENTO Y MONITOREO AL TRAMO 2 (OBRAS INICIALES) : MATERIAL EXCEDENTE DE LA EXCAVACION DE MSR EN LA VIA PRINCIPAL

En la progresiva Km. 2+240 al Km. 2+700 se realiza visita de seguimiento y monitoreo a la obra, donde se aprecia que el material de desecho no se esta transportando hacia los DMÉs autorizados , han desalojado el material en el lado izquierdo de la via principal, se solicito a la Comntratista el INMEDIATO DESALOJO DE ESTE MATERIAL PORQUE ESTA EN UNA ZONA INESTABLE.

Se recomienda al Contratista el desalojo del material excedente dejado en el lado izquierdo de la vía principal desde el km. 2+480 al 2+700 , porque la zona es inestable y el colocarle un peso en esa zona podría causar hundimiento o el derrumbe de la plataforma, **ES COMPLETAMENTE URGENTE RETIRAR ESTE MATERIAL EXCEDENTE DE LA VÍA Y SEA TRASLADADO A LOS DME AUTORIZADOS.**

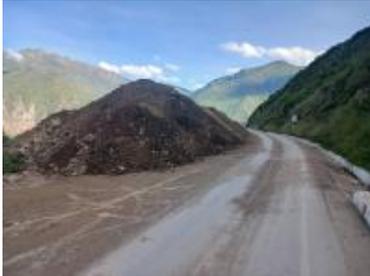
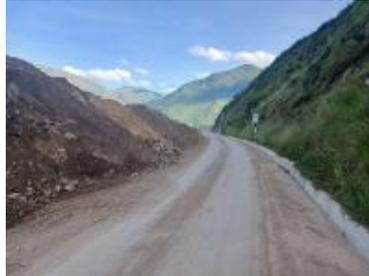
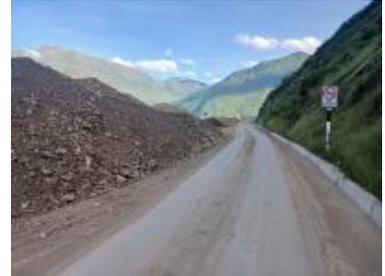
PROGRESIVAS KM. 2+240 AL 2+700

VISITA DE SEGUIMIENTO Y MONITOREO AL TRAMO 2 (OBRAS INICIALES) : MATERIAL EXCEDENTE DE LA EXCAVACION DE MSR EN LA VIA PRINCIPAL

En la progresiva Km. 2+240 al Km. 2+700 se realiza visita de seguimiento y monitoreo a la obra, donde se aprecia que el material de desecho no se esta transportando hacia los DMÉs autorizados , han desalojado el material en el lado izquierdo de la via principal, se solicito a la Contratista el INMEDIATO DESALOJO DE ESTE MATERIAL PORQUE ESTA EN UNA ZONA INESTABLE.

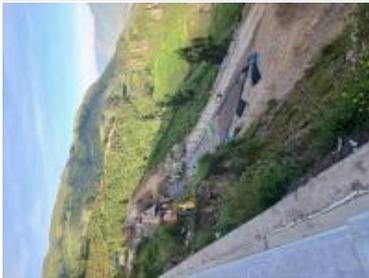
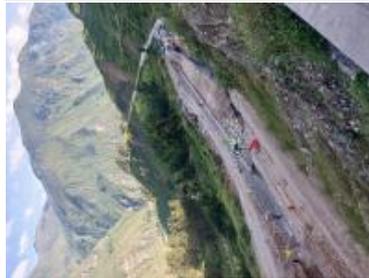
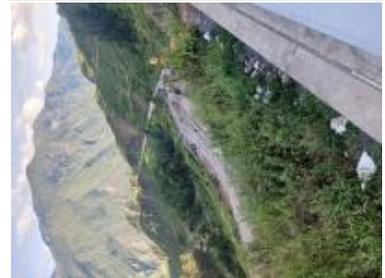
PROGRESIVAS KM. 1+940 AL KM 2+200

VISITA DE SEGUIMIENTO Y MONITOREO AL TRAMO 2 (OBRAS INICIALES) : RELLENO Y COLOCACION DE CINTAS, REJAS DE REFUERZO Y ENCOFRADO PARA LA CONSTRUCCION DE MURO DE SUELO REFORZADO (VISTA PANORAMICO DESDE LA PARTE ALTA)

En las progresivas Km. 1+940 AL KM. 2+200 se realiza visita de seguimiento y monitoreo en el sector donde se continua con la construcción de muro de suelo reforzado.colocación de cintas trasversales, rejas metálicas y el encofrado de acuerdo a plano, en la zona mas baja, donde se utiliza una retroexcavadora, 2 excavadoras, 1 cargador frontal , 1 compactadora de rodillo, 1 mini compactadora y 4 volquetes en esta zona , trabajan 2 capataces, 4 operador , 4 choferes y 40 obreros en esta actividad. Actualmente no hay pase de ningún tipo de vehículos, solo hay un pase peatonal
