BITACORA ELECTRÓNICA DE OBRA

Confirma Bitacora: Si	Nro Informe: 137	Fecha Informe: 22 - 04 - 2024	Nombre De La Obra: CANTA – HUALLAY	Personal Encargado: BORIS WALTER AYLLÓN CARCELÉN
---------------------------------	----------------------------	---	--	--

NUMERO DE INFORME No. 0137-2024
 CONTRATO DE OBRA: No. 103-2019-MTC/ 20 de fecha 24/09/2019
 EMPRESA CONTRATISTA: CHINA ROAD AND BRIDGE CORPORATION SUCURSAL PERU
 OBRA: SALDO DE OBRA: "MEJORAMIENTO, REHABILITACIÓN Y CONSERVACIÓN POR NIVELES DE SERVICIO Y OPERACIÓN DEL CORREDOR VIAL, LIMA – CANTA – HUAYLLAY –DV. COCHAMARCA – EMP.PE 3N" (SALDO DE OBRAS INICIALES (OI) TRAMO 2 CANTA - HUALLAY LONGITUD: 95.2 KMS.
 MONTO DE OBRAS INICIALES : 338,725,656.80
 SUPERVISOR: CONSORCIO CESEL - CAL Y MAYOR
 CONTRATO DE CONSULTORIA DE OBRA N° 077-2014-MTC/20) ADENDA No. 4 DE FECHA,24-09-2019 LA OBRA ACTUALMENTE ESTA EN ACTIVIDAD ,
 VISITA DE SEGUIMIENTO Y MONITOREO A LAS OFICINAS DE LA SUPERVISION Y CONTRATISTA
 VISITA DE SEGUIMIENTO Y MONITOREO AL TRAMO 2 (OBRAS INICIALES) : DESDE KM. 0+000 AL KM. 2+200
 ELABORACION DE INFORMES Y LABORES DE OFICINA

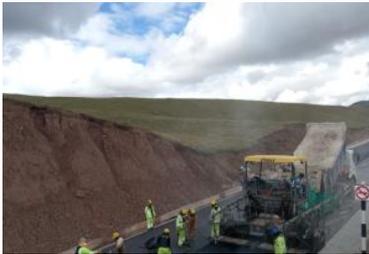
Foto1:

En las progresivas Km. 58+875 al km. 59+175 se realiza visita de seguimiento y monitoreo al sitio de pase vehicular donde se verifica el sitio totalmente asfaltado, El asfaltado se realizo el dia viernes 20-04-2024 (ver fotografias) tomadas por la Supervisión en su momento en horas de la tarde.

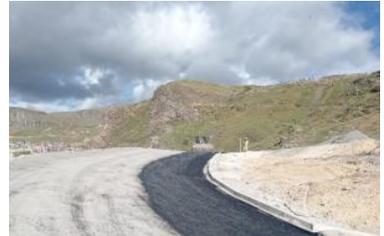
Foto3:

En las progresivas Km. 95+200 al km. 95+400 se realiza visita de seguimiento y monitoreo al tramo 2 en la zona del acceso a la Mina Huarón, donde se aprecia la realización de la imprimación del acceso . Actualmente se ha concluido la imprimación en los dos carriles de todo el acceso.

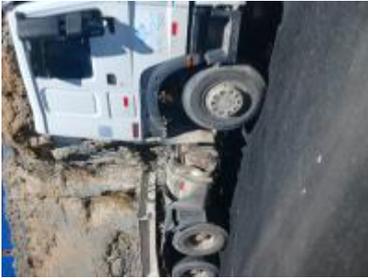
Foto1:

En las progresivas Km. 56+075 al km. 56+195 se realiza visita de seguimiento y monitoreo al sitio de pase vehicular donde se verifica el sitio totalmente asfaltado, El asfaltado se realizo el dia viernes 20-04-2024 (ver fotografias) tomadas por la Supervisión en su momento,
