BITACORA ELECTRÓNICA DE OBRA

Confirma Bitacora: Si	Nro Informe: 138	Fecha Informe: 23 - 04 - 2024	Nombre De La Obra: CANTA – HUALLAY	Personal Encargado: BORIS WALTER AYLLÓN CARCELÉN
---------------------------------	----------------------------	---	--	---

NUMERO DE INFORME No. 0138-2024
 CONTRATO DE OBRA: No. 103-2019-MTC/ 20 de fecha 24/09/2019
 EMPRESA CONTRATISTA: CHINA ROAD AND BRIDGE CORPORATION SUCURSAL PERU
 OBRA: SALDO DE OBRA: "MEJORAMIENTO, REHABILITACIÓN Y CONSERVACIÓN POR NIVELES DE SERVICIO Y OPERACIÓN DEL CORREDOR VIAL, LIMA – CANTA – HUAYLLAY –DV. COCHAMARCA – EMP.PE 3N" (SALDO DE OBRAS INICIALES (OI) TRAMO 2 CANTA - HUALLAY LONGITUD: 95.2 KMS.
 MONTO DE OBRAS INICIALES : 338,725,656.80
 SUPERVISOR: CONSORCIO CESEL - CAL Y MAYOR
 CONTRATO DE CONSULTORIA DE OBRA N° 077-2014-MTC/20) ADENDA No. 4 DE FECHA,24-09-2019 LA OBRA ACTUALMENTE ESTA EN ACTIVIDAD ,
 VISITA DE SEGUIMIENTO Y MONITOREO A LAS OFICINAS DE LA SUPERVISION Y CONTRATISTA
 VISITA DE SEGUIMIENTO Y MONITOREO AL TRAMO 2 (OBRAS INICIALES) : DESDE KM. 0+000 AL KM. 95+400 (HUAYLLAY)
 ELABORACION DE INFORMES Y LABORES DE OFICINA

Panel Fotográfico de la Bitacora de Obras

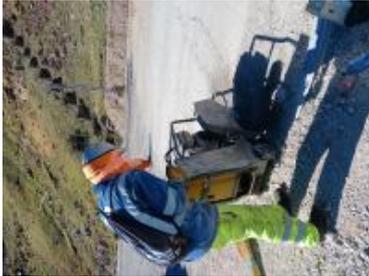
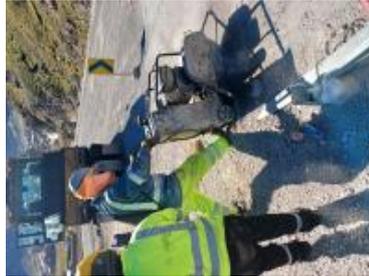
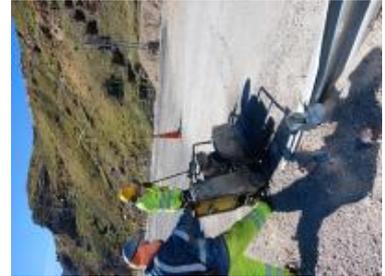
PROGRESIVA KM. 95+200

VISITA DE SEGUIMIENTO Y MONITOREO AL TRAMO 2 (OBRAS INICIALES): CORTE DEL ASFALTO

En la progresiva Km. 95+200 se realiza visita de seguimiento y monitoreo al tramo 2 (obras iniciales) donde actualmente se inicia el corte del asfalto, para el proximo inicio del asfaltado de esa zona. Se utiliza un equipo cortador y trabajan 2 obreros

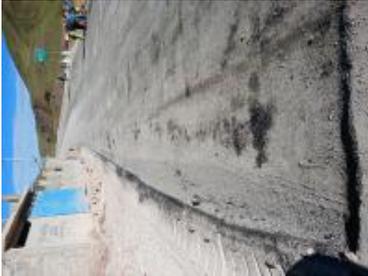
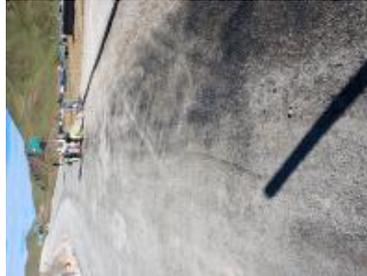
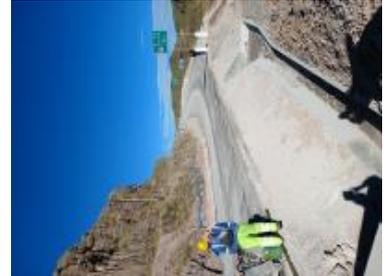
PROGRESIVA KM. 95+200 AL KM. 95+440

VISITA DE SEGUIMIENTO Y MONITOREO AL TRAMO 2 (OBRAS INICIALES): IMPRIMACION REALIZADA

En la progresiva Km. 95+200 al Km. 95+440 se realiza visita de seguimiento y monitoreo al tramo 2 (obras iniciales), se aprecia el sector imprimado y arenado en sus dos carriles , se espera los tiempos necesarios y buen tiempo para iniciar el asfaltado de este sector. actualmente en el sitio se ubica la pavimentadora y una compactadora de ruedas neumaticas.

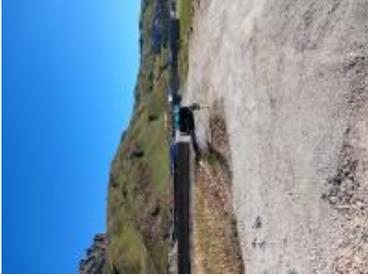
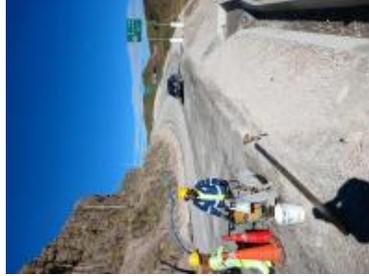
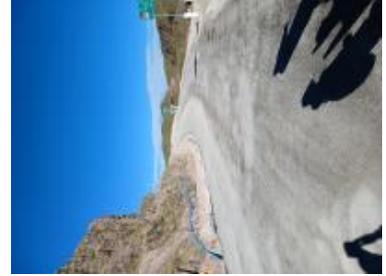
PROGRESIVA KM. 95+200 AL KM. 95+400

VISITA DE SEGUIMIENTO Y MONITOREO AL TRAMO 2 (OBRAS INICIALES): IMPRIMACION REALIZADA

En la progresiva Km. 95+200 al Km. 95+400 se realiza visita de seguimiento y monitoreo al tramo 2 (obras iniciales), se aprecia el sector imprimado y arenado en sus dos carriles , se espera los tiempos necesarios y buen tiempo para iniciar el asfaltado de este sector. actualmente en el sitio se ubica la pavimentadora y una compactadora de ruedas neumaticas.

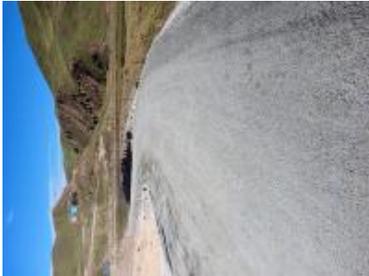
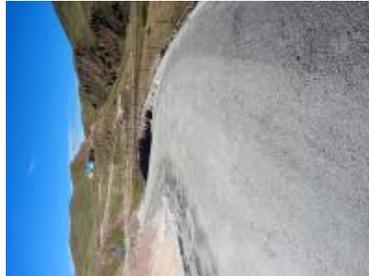
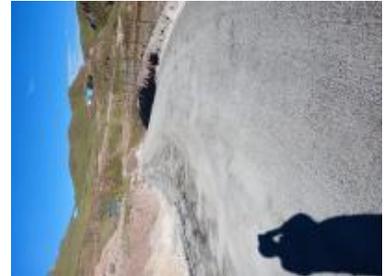
PROGRESIVA KM. 95+240
VISITA DE SEGUIMIENTO Y MONITOREO AL TRAMO 2 (OBRAS INICIALES): IMPRIMACION REALIZADA EN EL ACCESO HUARON

En la progresiva Km. 95+240 se realiza visita de seguimiento y monitoreo al tramo 2 (obras iniciales) se visita el acceso a la Mina Huarón, se aprecia el sector imprimado y arenado en sus dos carriles , se espera los tiempos necesarios y buen tiempo para iniciar el asfaltado de este sector.

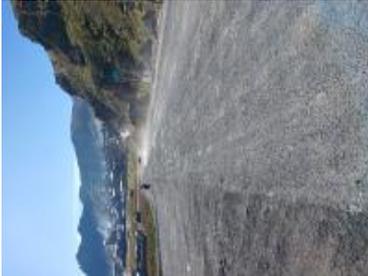
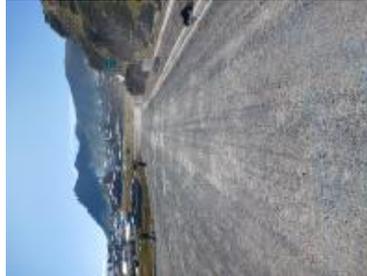
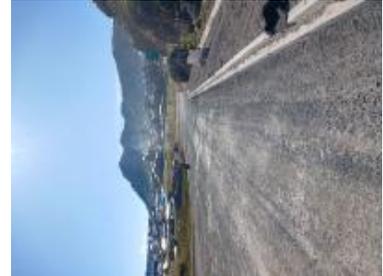
PROGRESIVA KM. 95+200 AL KM. 95+400

VISITA DE SEGUIMIENTO Y MONITOREO AL TRAMO 2 (OBRAS INICIALES): IMPRIMACION REALIZADA

En la progresiva Km. 95+200 al Km. 95+400 se realiza visita de seguimiento y monitoreo al tramo 2 (obras iniciales), se aprecia el sector imprimado y arenado en sus dos carriles , se espera los tiempos necesarios y buen tiempo para iniciar el asfaltado de este sector. actualmente en el sitio se ubica la pavimentadora y una compactadora de ruedas neumaticas.

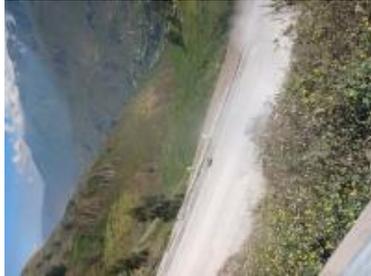
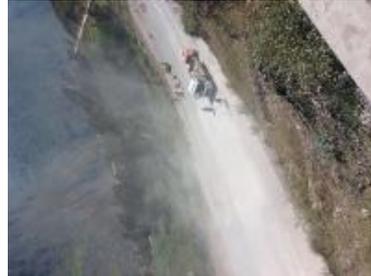
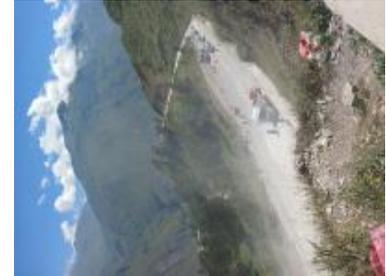
PROGRESIVA KM. 1+940 AL KM. 2+120
VISITA DE SEGUIMIENTO Y MONITOREO AL TRAMO 2 (OBRAS INICIALES): SOPLETEO DE LA BASE GRANULAR PREVIO A LA IMPRIMACION

En la progresiva Km. 1+940 al Km. 2+120 se realiza visita de seguimiento y monitoreo al sector donde se han construido dos muros de suelo reforzado, actualmente se realiza el sopleteo de la base granular, labor previa para la imprimación. Se utiliza una mini cargador con accesorio para barrer, un compresor de aire y herramientas menores, trabajan 1 capataz, 1 operador, 2 operarios, 4 obreros, 2 vigias

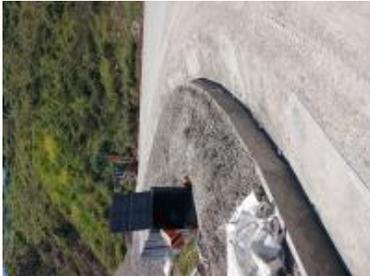
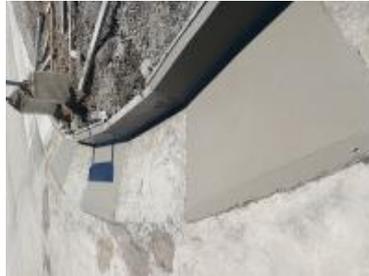
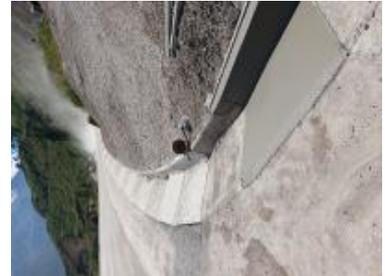
PROGRESIVA KM. 2+120 AL KM. 2+200
VISITA DE SEGUIMIENTO Y MONITOREO AL TRAMO 2 (OBRAS INICIALES) : LIMPIEZA Y REPOSICION DE CUNETAS

En la progresiva Km. 2+120 al Km. 2+200 se realiza visita de seguimiento y monitoreo al tramo 2 (obras iniciales), donde se realiza la limpieza y reposición de cunetas, se utiliza una retroexcavadora y herramientas menores, trabajan 1 capataz, 1 operador de retroexcavadora, 2 oficiales, 2 vigias

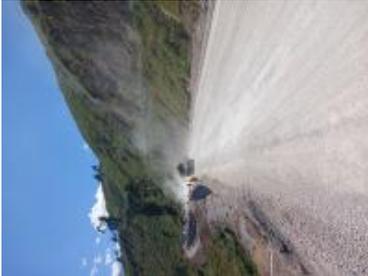
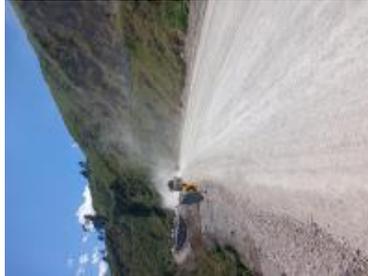
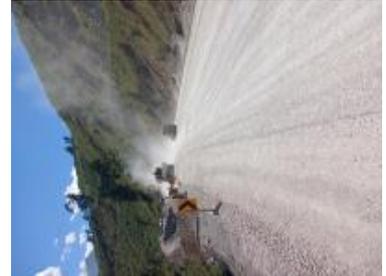
PROGRESIVA KM. 1+940 AL KM. 2+120
VISITA DE SEGUIMIENTO Y MONITOREO AL TRAMO 2 (OBRAS INICIALES): SOPLETEO DE LA BASE GRANULAR PREVIO A LA IMPRIMACION

En la progresiva Km. 1+940 al Km. 2+120 se realiza visita de seguimiento y monitoreo al sector donde se han construido dos muros de suelo reforzado, actualmente se realiza el sopletéo de la base granular, labor previa para la imprimación. Se utiliza una mini cargador con accesorio para barrer, un compresor de aire y herramientas menores, trabajan 1 capataz, 1 operador, 2 operarios, 4 obreros, 2 vigias

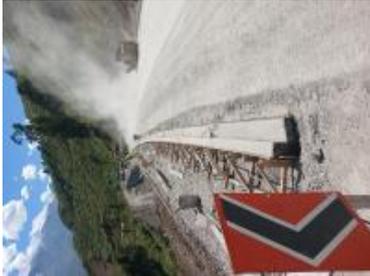
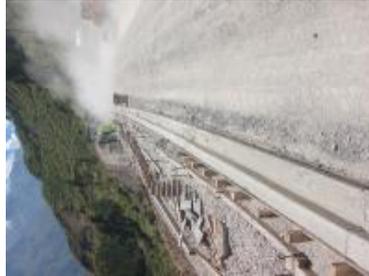
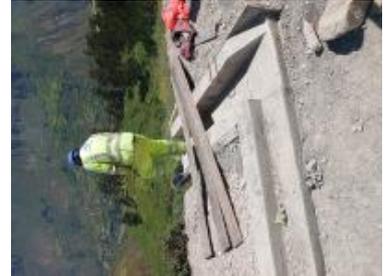
PROGRESIVA KM. 1+940 AL KM. 2+000

VISITA DE SEGUIMIENTO Y MONITOREO AL TRAMO 2 (OBRAS INICIALES): CONSTRUCCION DE BORDILLOS

En la progresiva Km. 1+940 al Km. 2+000 se realiza visita de seguimiento y monitoreo al sector donde se han construido dos muros de suelo reforzado, actualmente se realiza la construcción de bordillos en el lado derecho de la via. trabajan 1 capataz, 8 obreros. Actualmente se realiza tambien el sopleteo de la base granular, labores preliminares para iniciar la imprimación del lugar.

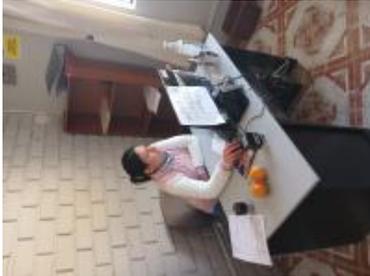
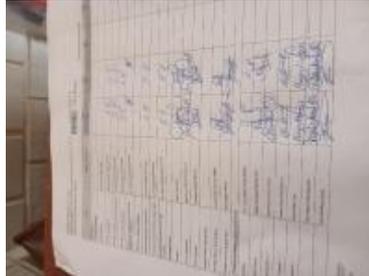
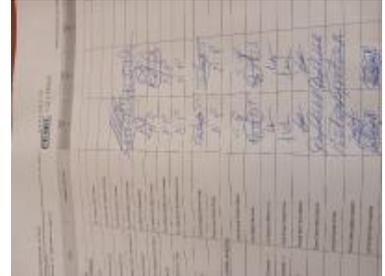
POBLADO DE CANTA
VISITA DE SEGUIMIENTO Y MONITOREO AL TRAMO 2 : VERIFICACION DE RECURSOS Y LISTA DE ASISTENCIA

En el poblado de Canta, se realiza visita de seguimiento y monitoreo a las oficinas de la Supervisión, donde se aprecia al personal administrativo y las listas de asistencia del personal especialista , técnico y administrativo, Hoy se realiza una reunión en la SEDE de PROVIAS NACIONAL LIMA, donde asisten el Jefe de supervisión y el especialista de Impacto Ambiental.

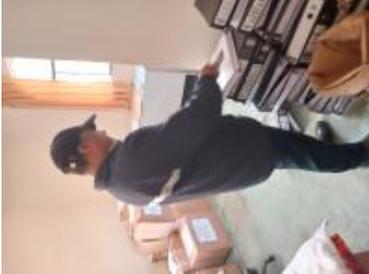
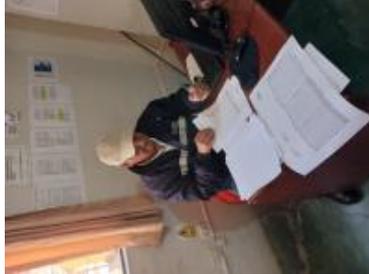
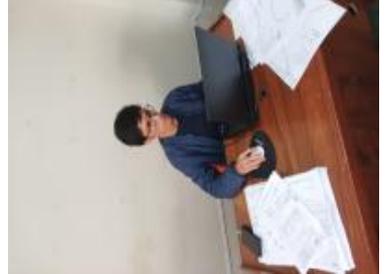
POBLADO DE CANTA
VISITA DE SEGUIMIENTO Y MONITOREO A LAS OFICINAS DE LA SUPERVISION : VERIFICACION DE RECURSOS

En el poblado de Canta, se realiza visita de seguimiento y monitoreo a las oficinas de la Supervisión, donde se aprecia al personal especialista, técnico y administrativo realizando labores de oficina, Hoy se realiza una reunión en la SEDE de PROVIAS NACIONAL LIMA, donde asisten el Jefe de supervisión, y el especialista de Impacto Ambiental.

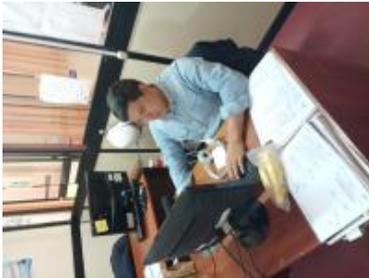
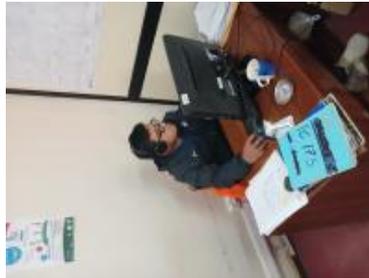
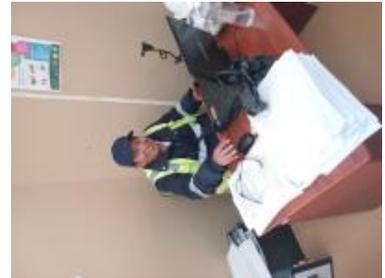
POBLADO DE CANTA
VISITA DE SEGUIMIENTO Y MONITOREO A LAS OFICINAS DE LA SUPERVISION : VERIFICACION DE RECURSOS

En el poblado de Canta, se realiza visita de seguimiento y monitoreo a las oficinas de la Supervisión, donde se aprecia al personal especialista, técnico y administrativo realizando labores de oficina, Hoy se realiza una reunión en la SEDE de PROVIAS NACIONAL LIMA, donde asisten el Jefe de supervisión, y el especialista de Impacto Ambiental.
