BITACORA ELECTRÓNICA DE OBRA

NUMERO DE INFORME No. 0139-2024
 CONTRATO DE OBRA: No. 103-2019-MTC/ 20 de fecha 24/09/2019
 EMPRESA CONTRATISTA: CHINA ROAD AND BRIDGE CORPORATION SUCURSAL PERU
 OBRA: SALDO DE OBRA: "MEJORAMIENTO, REHABILITACIÓN Y CONSERVACIÓN POR NIVELES DE SERVICIO Y OPERACIÓN DEL CORREDOR VIAL, LIMA – CANTA – HUAYLLAY –DV. COCHAMARCA – EMP.PE 3N" (SALDO DE OBRAS INICIALES (OI) TRAMO 2 CANTA - HUALLAY LONGITUD: 95.2 KMS.
 MONTO DE OBRAS INICIALES : 338,725,656.80
 SUPERVISOR: CONSORCIO CESEL - CAL Y MAYOR
 CONTRATO DE CONSULTORIA DE OBRA N° 077-2014-MTC/20) ADENDA No. 4 DE FECHA,24-09-2019 LA OBRA ACTUALMENTE ESTA EN ACTIVIDAD ,
 VISITA DE SEGUIMIENTO Y MONITOREO A LAS OFICINAS DE LA SUPERVISION Y CONTRATISTA
 VISITA DE SEGUIMIENTO Y MONITOREO AL TRAMO 2 (OBRAS INICIALES) : DESDE KM. 0+000 AL KM. 95+400 (HUAYLLAY)
 ELABORACIÓN DE INFORMES Y LABORES DE OFICINA

Panel Fotográfico de la Bitacora de Obras

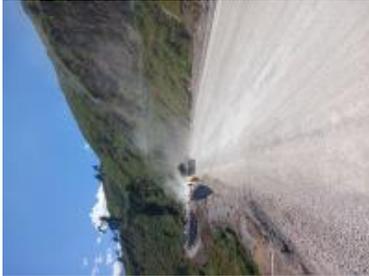
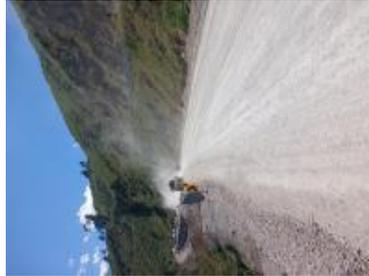
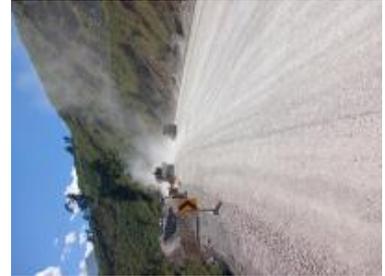
PROGRESIVA KM. 95+200 A 95+440

VISITA DE SEGUIMIENTO Y MONITOREO AL TRAMO 2 (OBRAS INICIALES) : LIMPIEZA Y SOPLETEO DE LA SUPERFICIE IMPRIMADA

En las progresivas Km. 95+200 al Km. 95+440 se realiza visita de seguimiento y monitoreo al final del tramo 2 (obras iniciales) donde se realiza la limpieza y sopleteo del carril derecho de la vía, se utiliza un camion con compresor de aire y herramientas menores, trabajan 1 capataz, 1 chofer, 1 operario, 6 peones, 2 vigias

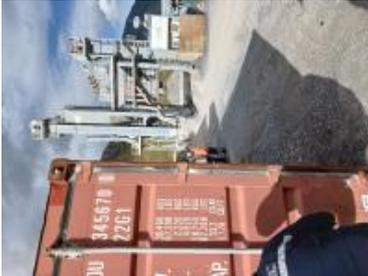
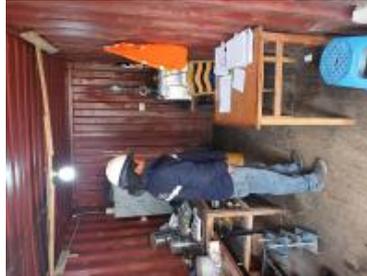
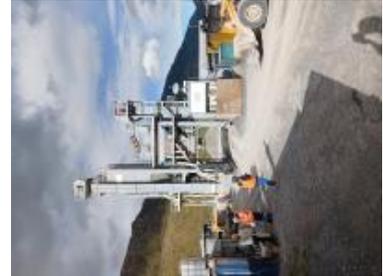
PROGRESIVA KM. 36+000

VISITA DE SEGUIMIENTO Y MONITOREO A LAS AREAS AUXILIARES DEL TRAMO 2 (OBRAS INICIALES): VISITA A LA PLANTA DE ASFALTO (EN FUNCIONAMIENTO)

En la progresiva Km. 36+000 se realiza visita de seguimiento y monitoreo a las áreas auxiliares del tramo 2 (obras iniciales, se visita la planta de asfalto del contratista, donde se informa que ya han salido 6 volquetes con asfalto en caliente hacia el Km. 95. Se aprecia que la supervisión, tiene sus equipos de laboratorio y un técnico insitu, llevando el control de calidad del asfalto que sale hacia la obra.

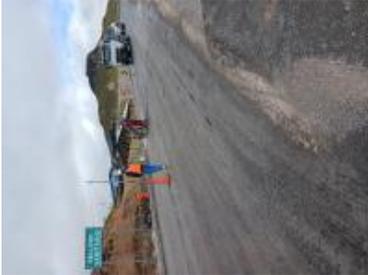
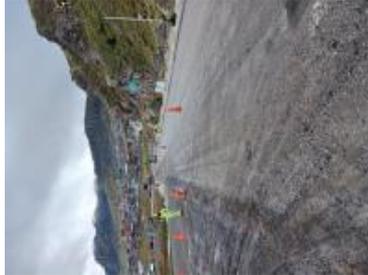
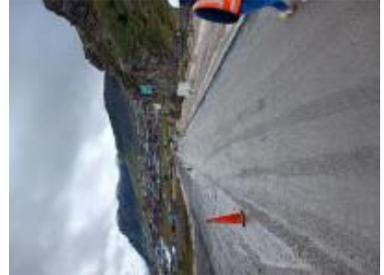
PROGRESIVA KM. 95+200 A 95+440

VISITA DE SEGUIMIENTO Y MONITOREO AL TRAMO 2 (OBRAS INICIALES) : SUPERFICIE IMPRIMADA

En las progresivas Km. 95+200 al Km. 95+440 se realiza visita de seguimiento y monitoreo al final del tramo 2 (obras iniciales) donde se ha realizado la imprimación de la base granular , actualmente se realiza la limpieza y sopleteo del carril derecho de la vía, se utiliza un camión con compresor de aire y herramientas menores, trabajan 1 capataz, 1 chofer, 1 operario, 6 peones, 2 vigias

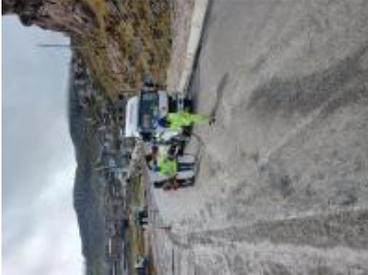
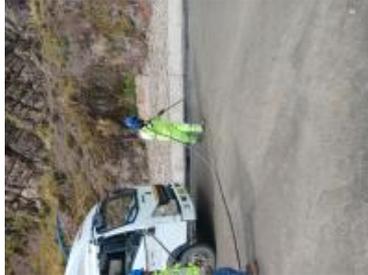
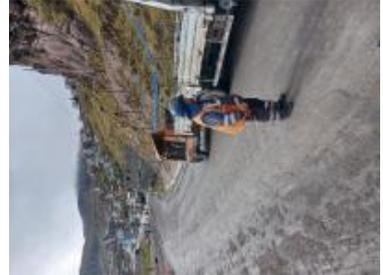
PROGRESIVA KM. 95+200 A 95+440
VISITA DE SEGUIMIENTO Y MONITOREO AL TRAMO 2 (OBRAS INICIALES) : SOPLETEO DE LA SUPERFICIE IMPRIMADA (CARRIL DERECHO)
PARTIDA 01.01.04.01 IMPRIMACION ASFALTICA

En las progresivas Km. 95+200 al Km. 95+440 se realiza visita de seguimiento y monitoreo al final del tramo 2 (obras iniciales) donde se ha realizado la imprimación de la base granular , actualmente se realiza la limpieza y sopleteo del carril derecho de la vía, se utiliza un camión con compresor de aire y herramientas menores, trabajan 1 capataz, 1 chofer, 1 operario, 6 peones, 2 vigias

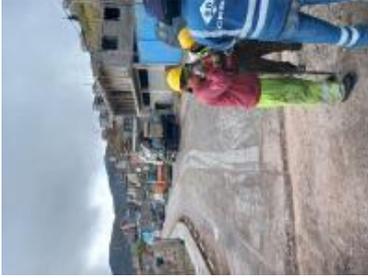
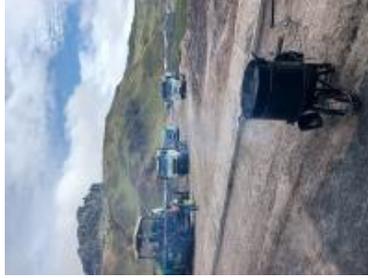
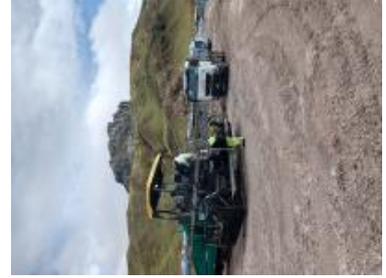
PROGRESIVA KM. 95+400
VISITA DE SEGUIMIENTO Y MONITOREO AL TRAMO 2 (OBRAS INICIALES): EQUIPOS EN CAMPO

En la progresiva Km. 95+400 se verifica insitu los diferentes equipos de pavimentación presentes en la obra como: una pavimentadora, 1 compactadora de ruedas neumaticas 1 compactadora de rodillo, 1 camion con compresor, 6 volquetes, 1 camion imprimador, 1 camion de combustible,

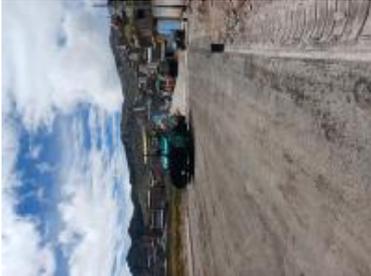
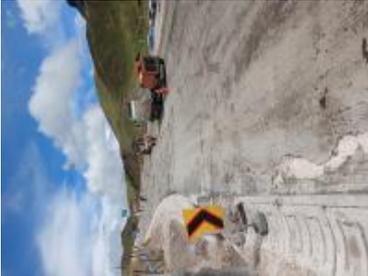
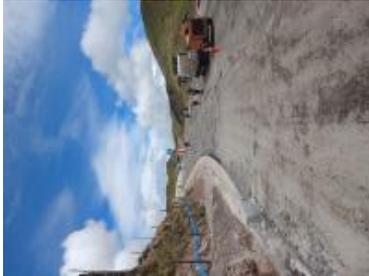
PROGRESIVA KM. 95+440
VISITA DE SEGUIMIENTO Y MONITOREO AL TRAMO 2 (OBRAS INICIALES) : SOPLETEO DE LA SUPERFICIE IMPRIMADA (CARRIL DERECHO) PARTIDA 01.01.04.01 IMPRIMACION ASFALTICA

En la progresiva Km. 95+440 se realiza visita de seguimiento y monitoreo al final del tramo 2 (obras iniciales) donde se ha realizado la imprimación de la base granular , actualmente se realiza la limpieza y sopleteo del carril derecho de la vía, se utiliza un camión con compresor de aire y herramientas menores, trabajan 1 capataz, 1 chofer, 1 operario, 6 peones, 2 vigias

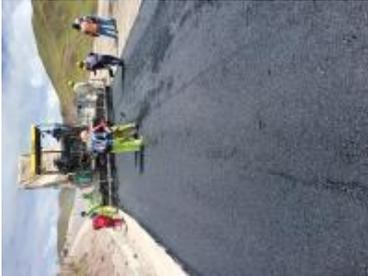
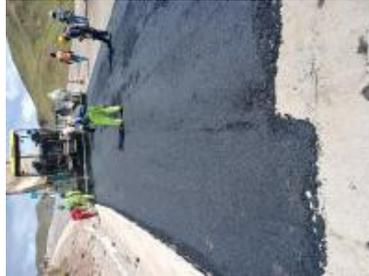
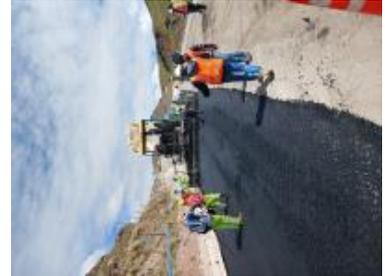
PROGRESIVA KM. 95+200 AL KM. 95+370

VISITA DE SEGUIMIENTO Y MONITOREO AL TRAMO 2 (OBRAS INICIALES): CONSTRUCCION DE CARPETIN ASFALTICO (BACHEOS)

En la progresiva Km. 95+200 al Km. 95+370 se realiza la nivelación de la superficie realizando un carpetin de pavimento de asfalto, se utilizo una pavimentadora, 1 compactadora de rodillo y 1 compactadora de ruedas neumáticas , esta actividad se realizo en el carril derecho, para luego iniciar con la colocación de la primera capa de asfalto.

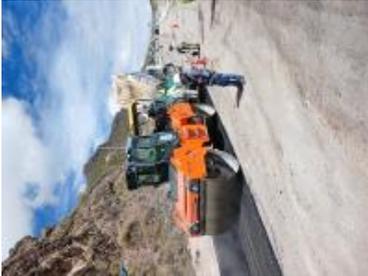
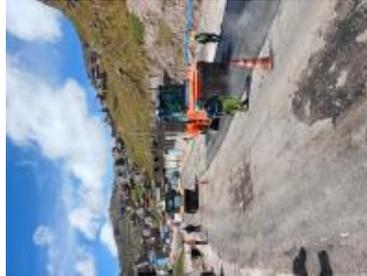
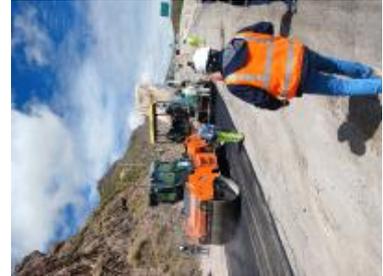
PROGRESIVA KM. 95+200 AL KM. 95+370

VISITA DE SEGUIMIENTO Y MONITOREO AL TRAMO 2 (OBRAS INICIALES): CONSTRUCCION DE CARPETIN ASFALTICO (BACHEOS)

En la progresiva Km. 95+200 al Km. 95+370 se realiza la nivelación de la superficie realizando un carpetin de pavimento de asfalto, se utilizo una pavimentadora, 1 compactadora de rodillo y 1 compactadora de ruedas neumáticas , esta actividad se realizo en el carril derecho, para luego iniciar con la colocación de la primera capa de asfalto.

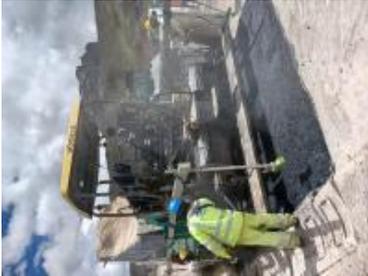
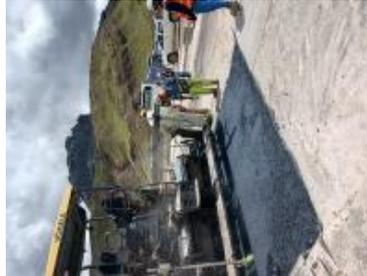
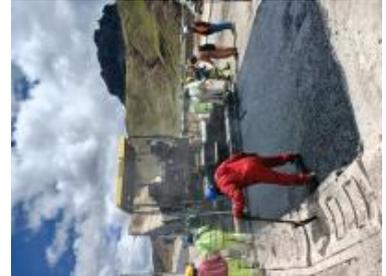
PROGRESIVA KM. 95+441 AL KM. 95+200

VISITA DE SEGUIMIENTO Y MONITOREO AL TRAMO 2 (OBRAS INICIALES): INICIO DE CONSTRUCCION DE ASFALTADO (PRIMERA CAPA) LADO DERECHO

En la progresiva Km. 95+441 al Km. 95+200 se realiza el inicio la colocación de primera capa, de pavimentación con asfalto en caliente ,en el carril derecho, se utiliza una pavimentadora, 1 compactadora de rodillo y 1 compactadora de ruedas neumáticas y herramientas menores, trabajan 1 capataz, 1 operador de pavimentadora 2 operadores de compactadora, 8 peones, 2 vigias

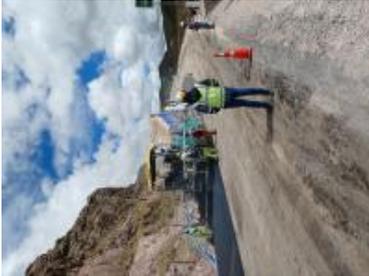
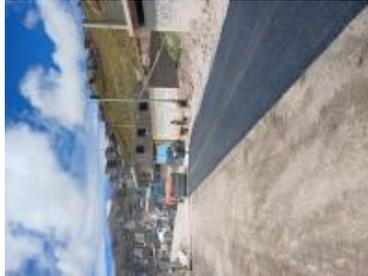
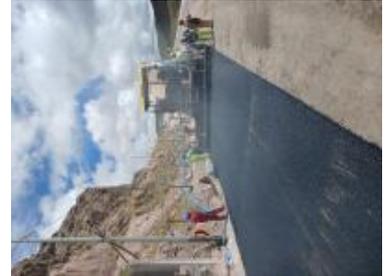
PROGRESIVA KM. 95+441 AL KM. 95+200

VISITA DE SEGUIMIENTO Y MONITOREO AL TRAMO 2 (OBRAS INICIALES): INICIO DE CONSTRUCCION DE ASFALTADO (PRIMERA CAPA) LADO DERECHO

En la progresiva Km. 95+441 al Km. 95+200 se realiza el inicio la colocación de primera capa, de pavimentación con asfalto en caliente ,en el carril derecho, en forma regresiva se utiliza una pavimentadora, 1 compactadora de rodillo y 1 compactadora de ruedas neumáticas y herramientas menores, trabajan 1 capataz, 1 operador de pavimentadora 2 operadores de compactadora, 8 peones, 2 vigias

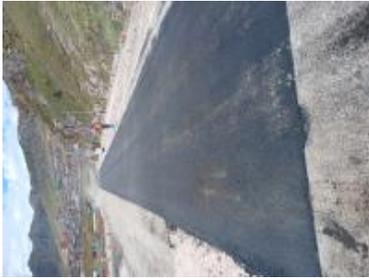
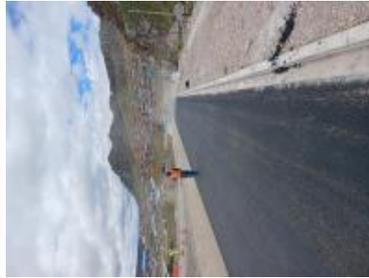
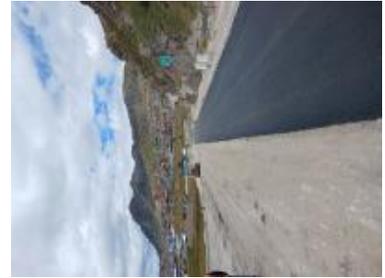
PROGRESIVA KM. 95+200 A 95+440
VISITA DE SEGUIMIENTO Y MONITOREO AL TRAMO 2 (OBRAS INICIALES) : LIMPIEZA Y SOPLETEO DE LA SUPERFICIE IMPRIMADA (LADO IZQUIERDO)

En las progresivas Km. 95+200 al Km. 95+440 se realiza visita de seguimiento y monitoreo al final del tramo 2 (obras iniciales) donde se realiza la limpieza y sopleteo del carril izquierdo de la vía, se utiliza un camion con compresor de aire y herramientas menores, trabajan 1 capataz, 1 chofer, 1 operario, 6 peones, 2 vigias

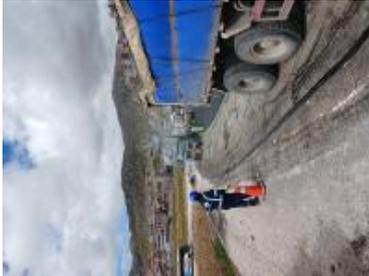
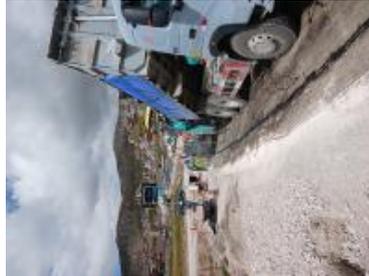
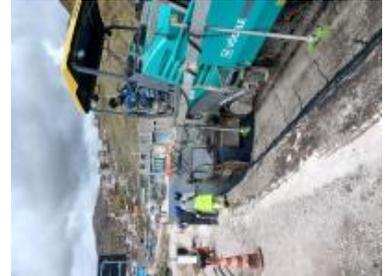
PROGRESIVA KM. 95+441 AL KM. 95+200
VISITA DE SEGUIMIENTO Y MONITOREO AL TRAMO 2 (OBRAS INICIALES): INICIO DE CONSTRUCCION DE ASFALTADO (PRIMERA CAPA) LADO IZQUIERDO

En la progresiva Km. 95+441 al Km. 95+200 se realiza el inicio la colocación de primera capa, de pavimentación con asfalto en caliente ,en el carril izquierdo, se utiliza una pavimentadora, 1 compactadora de rodillo y 1 compactadora de ruedas neumáticas y herramientas menores, trabajan 1 capataz, 1 operador de pavimentadora 2 operadores de compactadora, 8 peones, 2 vigias

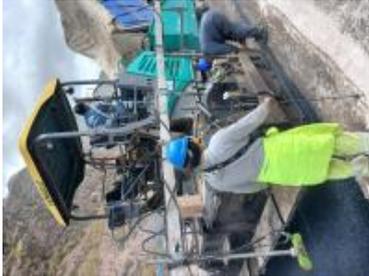
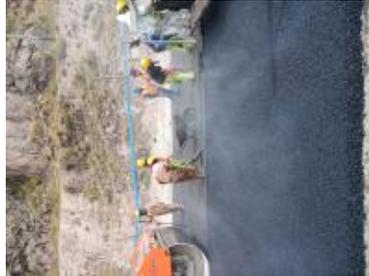
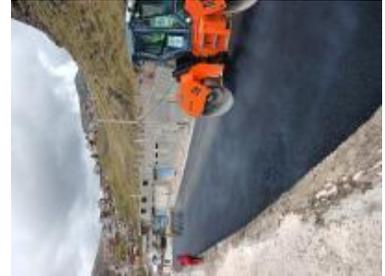
PROGRESIVA KM. 95+441 AL KM. 95+200
VISITA DE SEGUIMIENTO Y MONITOREO AL TRAMO 2 (OBRAS INICIALES): INICIO DE CONSTRUCCION DE ASFALTADO (PRIMERA CAPA) LADO IZQUIERDO

En la progresiva Km. 95+441 al Km. 95+200 se continua con la colocación de primera capa, de pavimentación con asfalto en caliente ,en el carril izquierdo, se utiliza una pavimentadora, 1 compactadora de rodillo y 1 compactadora de ruedas neumáticas y herramientas menores, trabajan 1 capataz, 1 operador de pavimentadora 2 operadores de compactadora, 8 peones, 2 vigias

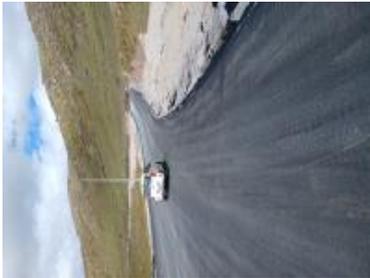
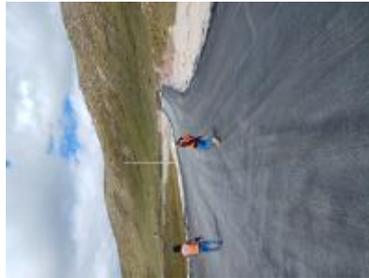
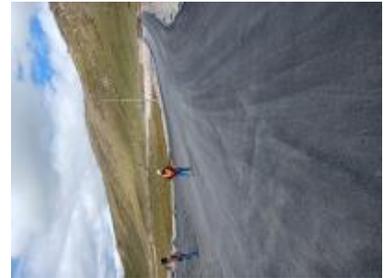
PROGRESIVA KM. 93+636

VISITA DE SEGUIMIENTO Y MONITOREO AL TRAMO 2 (OBRAS INICIALES): CONSTRUCCION DE ASFALTADO DE ACCESO A VARIANTE HUAYLLAY

En la progresiva Km. 93+636 se realiza la visita de seguimiento y monitoreo al tramo 2 (obra iniciales), donde se verifica la completa ejecución del asfaltado del acceso a la variante Huayllay, se observo que el sitio requiere limpieza y presenta detalles en los empalmes con la via principal, se recomienda a la supervisión, solicitar a la Contratista las reparaciones o correcciones y limpieza necesaria en todo este sector.
