## BITACORA ELECTRÓNICA DE OBRA

<b>Confirma Bitacora:</b> Si	<b>Nro Informe:</b> 142	<b>Fecha Informe:</b> 27 - 04 - 2024	<b>Nombre De La Obra:</b> CANTA – HUALLAY	<b>Personal Encargado:</b> BORIS WALTER AYLLÓN CARCELÉN		
<b>Foto Bitacora:</b>	<b>Foto Bitacora 2:</b>	<b>Foto Bitacora 3:</b>	<b>Foto Bitacora 4:</b>	<b>Foto Bitacora 5:</b>	<b>Foto Bitacora 6:</b>

NUMERO DE INFORME No. 0142-2024  
 CONTRATO DE OBRA: No. 103-2019-MTC/ 20 de fecha 24/09/2019  
 EMPRESA CONTRATISTA: CHINA ROAD AND BRIDGE CORPORATION SUCURSAL PERU  
 OBRA: SALDO DE OBRA: "MEJORAMIENTO, REHABILITACIÓN Y CONSERVACIÓN POR NIVELES DE SERVICIO Y OPERACIÓN DEL CORREDOR VIAL, LIMA – CANTA – HUAYLLAY –DV. COCHAMARCA – EMP.PE 3N" ( SALDO DE OBRAS INICIALES ( OI) TRAMO 2 CANTA - HUALLAY LONGITUD: 95.2 KMS.  
 MONTO DE OBRAS INICIALES : 338,725,656.80  
 SUPERVISOR: CONSORCIO CESEL - CAL Y MAYOR  
 CONTRATO DE CONSULTORIA DE OBRA N° 077-2014-MTC/20) ADENDA No. 4 DE FECHA,24-09-2019 LA OBRA ACTUALMENTE ESTA EN ACTIVIDAD ,  
 VISITA DE SEGUIMIENTO Y MONITOREO A LAS OFICINAS DE LA SUPERVISION Y CONTRATISTA  
 VISITA DE SEGUIMIENTO Y MONITOREO AL TRAMO 2 ( OBRAS INICIALES) : DESDE KM. 0+000 AL KM. 2+200 (SECTOR DE MUR

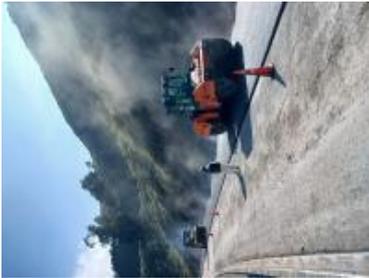
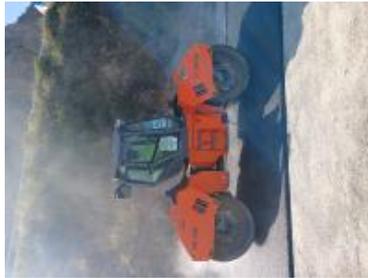
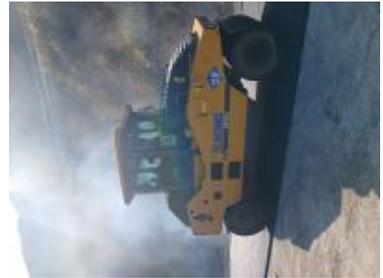
VISITA DE SEGUIMIENTO Y MONITOREO AL TRAMO 2 (OBRAS INICIALES) : ASFALTADO EN CALIENTE ( COMPACTACION)

En las progresivas Km, 1+920 al Km. 2+120 se realiza el asfaltado del sector donde se construyo los muros de suelo reforzado, se ejecuta la primera capa, en el lado izquierdo de la via, Se utiliza 1 pavimentadora, 1 compactadora de ruedas lisas, 1 compactadora de ruedas neumáticas, 6 volquetes. trabajan 1 capataz, 3 operadores, 10 operarios, 2 vigias

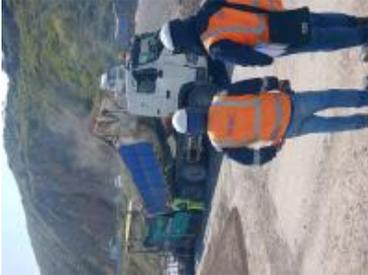
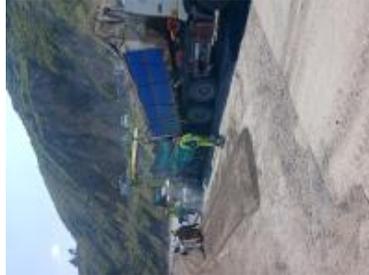
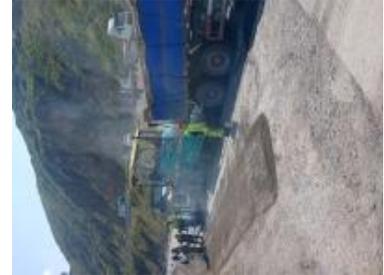
VISITA DE SEGUIMIENTO Y MONITOREO AL TRAMO 2 (OBRAS INICIALES) : ASFALTADO EN CALIENTE ( CULMINACION DE ASFALTADO EN LADO IZQUIERDO, PRIMERA CAPA)

En las progresivas Km, 1+920 al Km. 2+120 se realiza el asfaltado del sector donde se construyo los muros de suelo reforzado, se ejecuta la primera capa, en el lado izquierdo de la via, Se utiliza 1 pavimentadora, 1 compactadora de ruedas lisas, 1 compactadora de ruedas neumáticas, 6 volquetes. trabajan 1 capataz, 3 operadores, 10 operarios, 2 vigias. La supervisión esta presente 1 topografo, 1 auxiliar de topografia y 1 técnico. verificando espesores, temperatura y el procedimiento constructivo.

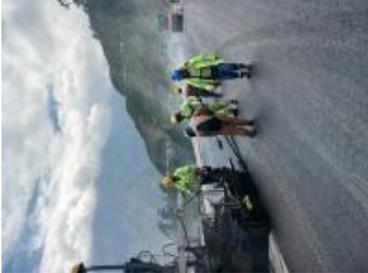
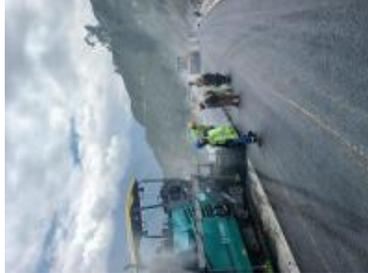
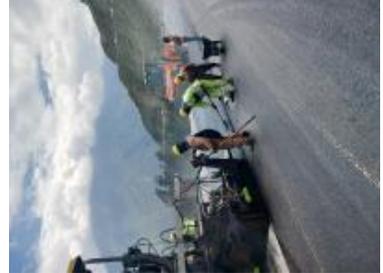
VISITA DE SEGUIMIENTO Y MONITOREO AL TRAMO 2 (OBRAS INICIALES) : ASFALTADO EN CALIENTE ( CONTINUACION DE ASFALTADO EN LADO IZQUIERDO, PRIMERA CAPA)

En las progresivas Km, 2+040 al Km. 2+120 se realiza el asfaltado del sector donde se construyo los muros de suelo reforzado, se ejecuta la primera capa, en el lado izquierdo de la via, Se utiliza 1 pavimentadora, 1 compactadora de ruedas lisas, 1 compactadora de ruedas neumáticas, 6 volquetes. trabajan 1 capataz, 3 operadores, 10 operarios, 6 choferes, 2 vigias. La supervisión esta presente 1 topografo, 1 auxiliar de topografía y 1 técnico. verificando espesores, temperatura y el procedimiento constructivo.

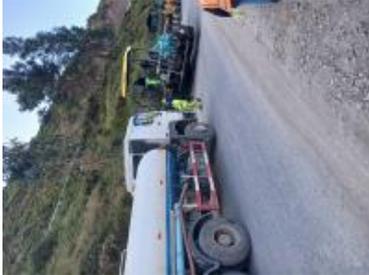
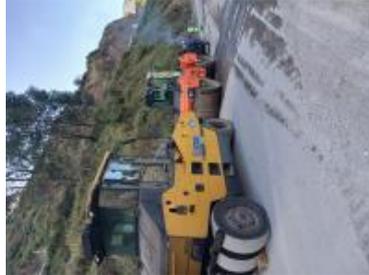
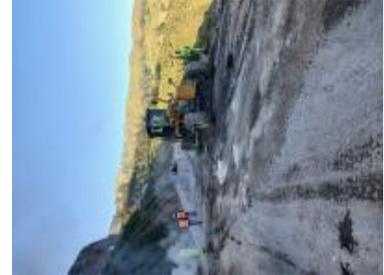
VISITA DE SEGUIMIENTO Y MONITOREO AL TRAMO 2 (OBRAS INICIALES) : EQUIPOS EN LA VIA Y OTROS

En la progresiva Km. 1+900 se realiza visita de seguimiento y monitoreo al tramo 2 ( obras iniciales) se aprecia en el sitio que se encuentran 1 pavimentadora, 1 compactadora de doble rodillo, 1 compactadora de ruedas neumaticas, 1 motoniveladora, 1 mini cargador, 1 canion cisterna, 1 camion con compresor de aire, y herramientas menores.

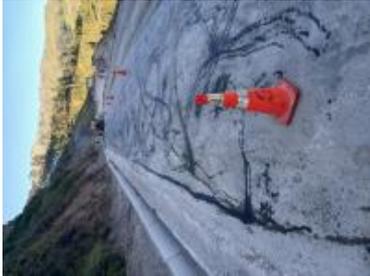
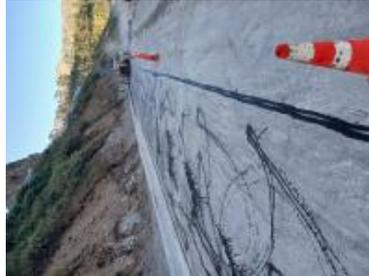
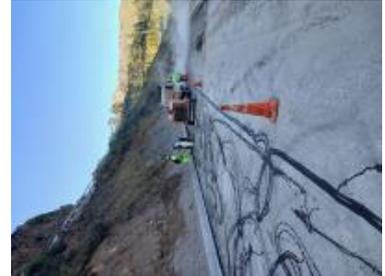
VISITA DE SEGUIMIENTO Y MONITOREO EN EL TRAMO 2 ( OBRAS INICIALES): LIMPIEZA Y SOPLETEO DE LA SUPERFICIE A ASFALTAR

En las progresivas Km. 1+940 al Km. 2+120 se inicia las labores preliminares al asfaltado, donde se realiza la limpieza de la base imprimada, se sopletea y luego se coloca material asfáltico, se utiliza un mini cargador, con accesorio de barredora, y un camión con compresor con una sopladora, trabajan 1 capataz, 1 operador, 1 chofer, 4 peones,

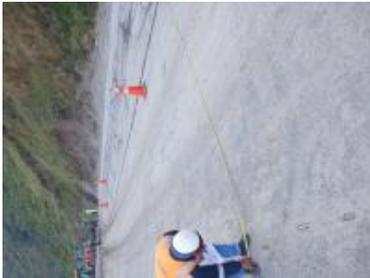
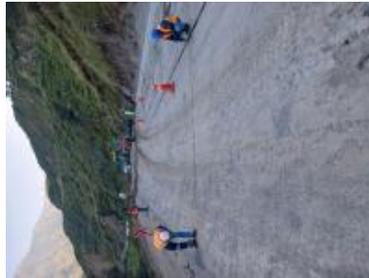
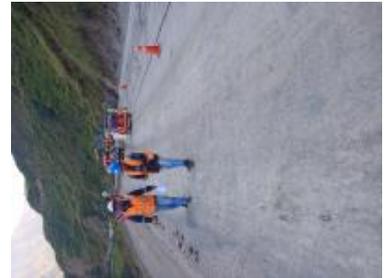
PROGRESIVA KM. 1+920 AL 2+120  
VISITA DE SEGUIMIENTO Y MONITOREO AL TRAMO 2(OBRAS INICIALES) : LABORES DE LA SUPERVISION ( VERIFICACION TOPOGRAFICA )

En las progresivas Km. 1+920 a Km. 2+120 se realiza visita de seguimiento y monitoreo a las actividades realizadas en el tramo 2 ( obras iniciales ) , donde se aprecia al personal del área de topografía de la Supervisión, verificando anchos a pavimentar, cotas y distancias replanteadas, utilizan 1 equipo topografico, winchas, etc., trabajan 1 topografo y 1 auxiliar de topografía.

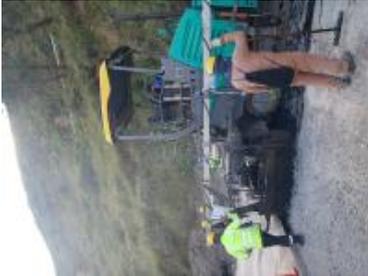
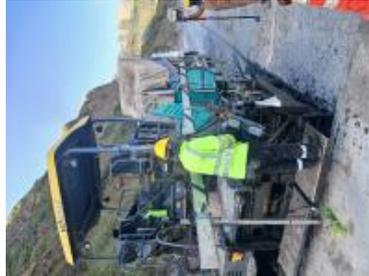
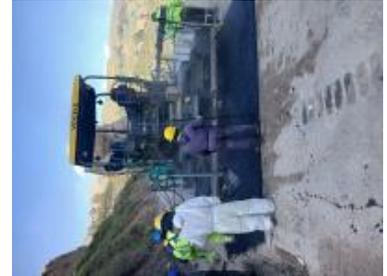
VISITA DE SEGUIMIENTO Y MONITOREO AL TRAMO 2 (OBRAS INICIALES) : INICIO DE ASFALTADO EN CALIENTE

En la progresiva Km, 1+920 se inicia el asfaltado del sector donde se construyo los muros de suelo reforzado, se ejecuta la primera capa, en el lado izquierdo de la via, Se utiliza 1 pavimentadora, 1 compactadora de ruedas lisas, 1 compactadora de ruedas neumáticas, 6 volquetes. trabajan 1 capataz, 3 operadores, 10 operarios,6 choferes, y 2 vigias

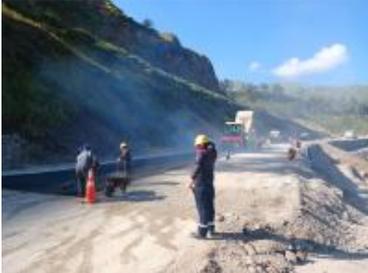
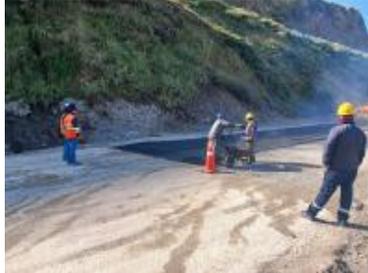
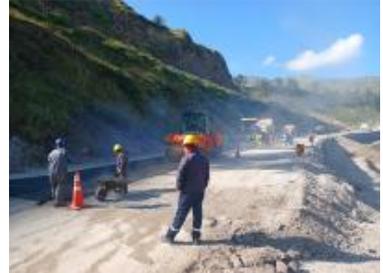
VISITA DE SEGUIMIENTO Y MONITOREO AL TRAMO 2 (OBRAS INICIALES) : CONTINUACION DE ASFALTADO EN CALIENTE

En las progresivas Km, 1+920 al Km. 1+980 se continua con el asfaltado del sector donde se construyo los muros de suelo reforzado, se ejecuta la primera capa, en el lado izquierdo de la via, Se utiliza 1 pavimentadora, 1 compactadora de ruedas lisas, 1 compactadora de ruedas neumáticas, 6 volquetes. trabajan 1 capataz, 3 operadores, 10 operarios,6 choferes, y 2 vigias

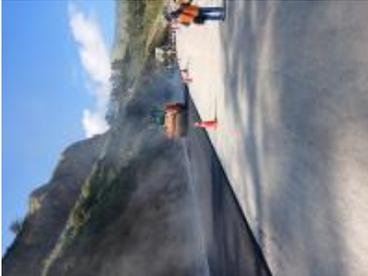
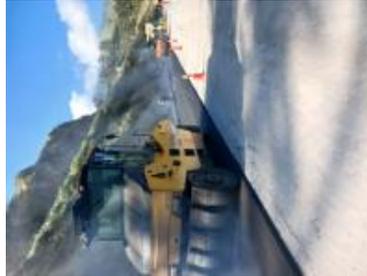
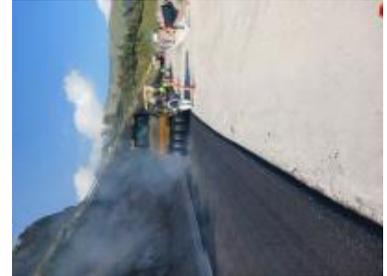
VISITA DE SEGUIMIENTO Y MONITOREO AL TRAMO 2 (OBRAS INICIALES) : CONTINUACION DE ASFALTADO EN CALIENTE ( LADO IZQUIERDO - PRIMERA CAPA)

En las progresivas Km, 1+920 al Km. 2+000 se continua con el asfaltado del sector donde se construyo los muros de suelo reforzado, se ejecuta la primera capa, en el lado izquierdo de la via, Se utiliza 1 pavimentadora, 1 compactadora de ruedas lisas, 1 compactadora de ruedas neumáticas, 6 volquetes. trabajan 1 capataz, 3 operadores, 10 operarios,6 choferes, y 2 vigias

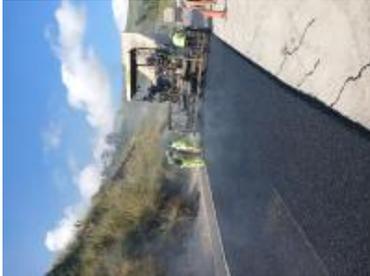
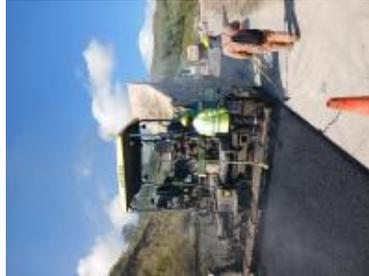
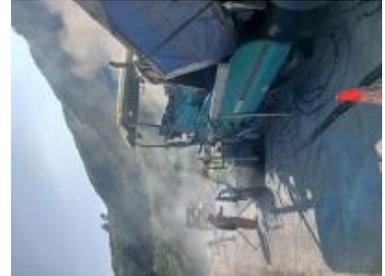
VISITA DE SEGUIMIENTO Y MONITOREO AL TRAMO 2 (OBRAS INICIALES) : CONTINUACION DE ASFALTADO EN CALIENTE ( LADO IZQUIERDO - PRIMERA CAPA)

En las progresivas Km, 1+920 al Km. 2+040 se continua con el asfaltado del sector donde se construyo los muros de suelo reforzado, se ejecuta la primera capa, en el lado izquierdo de la via, Se utiliza 1 pavimentadora, 1 compactadora de ruedas lisas, 1 compactadora de ruedas neumáticas, 6 volquetes. trabajan 1 capataz, 3 operadores, 10 operarios,6 choferes, y 2 vigias

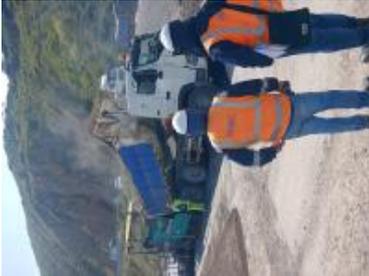
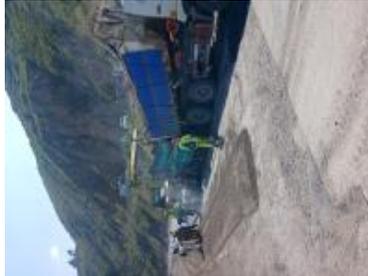
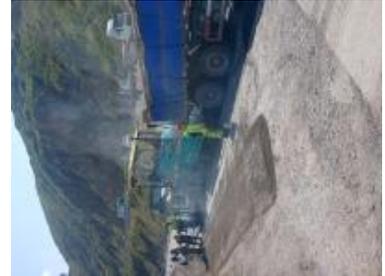
VISITA DE SEGUIMIENTO Y MONITOREO AL TRAMO 2 (OBRAS INICIALES) : CULMINACION DE ASFALTADO EN CALIENTE ( LADO IZQUIERDO - PRIMERA CAPA)

En las progresivas Km, 1+920 al Km. 2+120 se culmina con el asfaltado del sector donde se construyo los muros de suelo reforzado, se concluye la primera capa, en el lado izquierdo de la via, Se utiliza 1 pavimentadora, 1 compactadora de ruedas lisas, 1 compactadora de ruedas neumáticas, 6 volquetes. trabajan 1 capataz, 3 operadores, 10 operarios,6 choferes, y 2 vigias

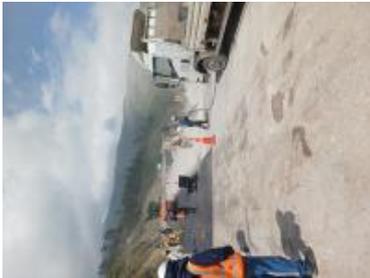
VISITA DE SEGUIMIENTO Y MONITOREO EN EL TRAMO 2 ( OBRAS INICIALES): LIMPIEZA Y SOPLETEO DE LA SUPERFICIE A ASFALTAR (LADO DERECHO)

En las progresivas Km. 1+940 al Km. 2+120 se inicia las labores preliminares al asfaltado, en el lado derecho de la vía, donde se realiza la limpieza de la base imprimada, se sopletea y luego se coloca material asfáltico, se utiliza un mini cargador, con accesorio de barredora, y un camión con compresor con una sopladora, trabajan 1 capataz, 1 operador, 1 chofer, 4 peones,

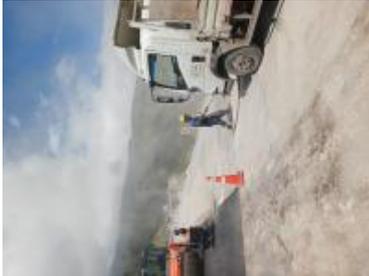
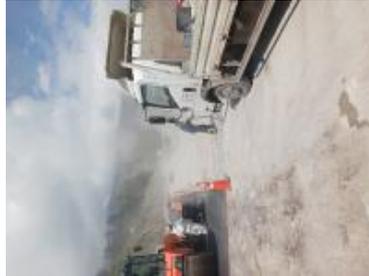
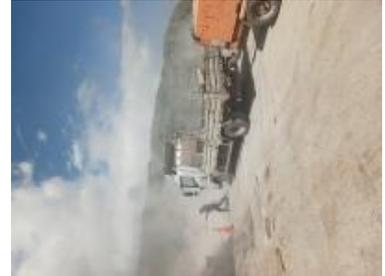
VISITA DE SEGUIMIENTO Y MONITOREO EN EL TRAMO 2 ( OBRAS INICIALES): LIMPIEZA Y SOPLETEO DE LA SUPERFICIE A ASFALTAR (LADO DERECHO)

En las progresivas Km. 1+940 al Km. 2+120 se inicia las labores preliminares al asfaltado, en el lado derecho de la vía, donde se realiza la limpieza de la base imprimada, se sopletea y luego se coloca material asfáltico, se utiliza un mini cargador, con accesorio de barredora, y un camión con compresor con una sopladora, trabajan 1 capataz, 1 operador, 1 chofer, 4 peones,

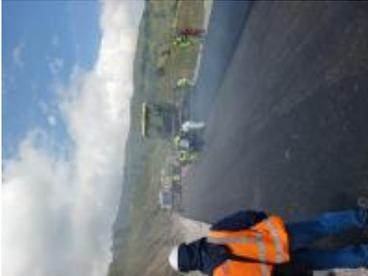
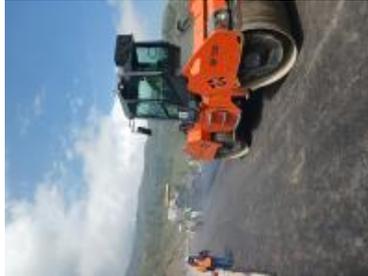
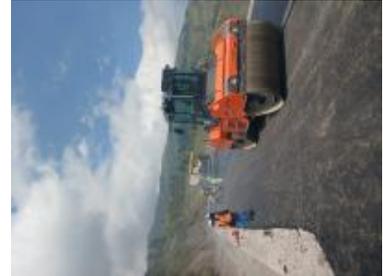
VISITA DE SEGUIMIENTO Y MONITOREO AL TRAMO 2 (OBRAS INICIALES) : ASFALTADO EN CALIENTE ( COMPACTACION LADO DERECHO)

En las progresivas Km, 1+920 al Km. 2+120 se realiza el asfaltado del sector donde se construyo los muros de suelo reforzado, se ejecuta la primera capa, en el lado derecho de la via, Se utiliza 1 pavimentadora, 1 compactadora de ruedas lisas, 1 compactadora de ruedas neumáticas, 6 volquetes. trabajan 1 capataz, 3 operadores, 10 operarios, 2 vigias
