BITACORA ELECTRÓNICA DE OBRA

NUMERO DE INFORME No. 0143-2024
CONTRATO DE OBRA: No. 103-2019-MTC/ 20 de fecha 24/09/2019
EMPRESA CONTRATISTA: CHINA ROAD AND BRIDGE CORPORATION SUCURSAL PERU
OBRA: SALDO DE OBRA: "MEJORAMIENTO, REHABILITACIÓN Y CONSERVACIÓN POR NIVELES DE SERVICIO Y OPERACIÓN DEL CORREDOR VIAL, LIMA – CANTA – HUAYLLAY –DV. COCHAMARCA – EMP.PE 3N" (SALDO DE OBRAS INICIALES (OI) TRAMO 2 CANTA - HUALLAY LONGITUD: 95.2 KMS.
MONTO DE OBRAS INICIALES : 338,725,656.80
SUPERVISOR: CONSORCIO CESEL - CAL Y MAYOR
CONTRATO DE CONSULTORIA DE OBRA N° 077-2014-MTC/20) ADENDA No. 4 DE FECHA,24-09-2019 LA OBRA ACTUALMENTE ESTA EN ACTIVIDAD ,
VISITA DE SEGUIMIENTO Y MONITOREO A LAS OFICINAS DE LA SUPERVISION Y CONTRATISTA
VISITA DE SEGUIMIENTO Y MONITOREO AL TRAMO 2 (OBRAS INICIALES) : DESDE KM. 0+000 AL KM. 2+200 (SECTOR DE MUROS DE SUELO REFORZADO)
ELABORACION DE INFORMES Y LABORES DE OFICINA

PANEL FOTOGRAFICO

Panel Fotográfico de la Bitacora de Obras

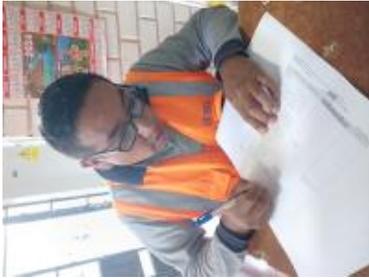
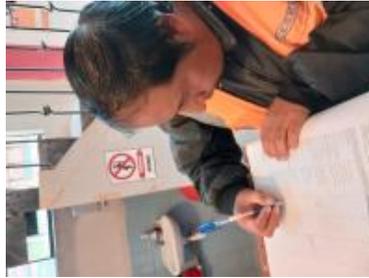
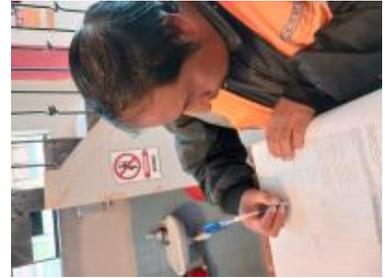
1

POBLADO DE CANTA
VISITA DE SEGUIMIENTO Y MONITOREO EN LAS OFICINAS DE LA SUPERVISION, TRAMO 2 (OBRAS INICIALES): RECURSOS DE LA SUPERVISION

En el poblado de Canta, se realiza visita de seguimiento y monitoreo a las oficinas de la supervisión, donde se aprecia al personal tecnico y especialista firmando la asistencia

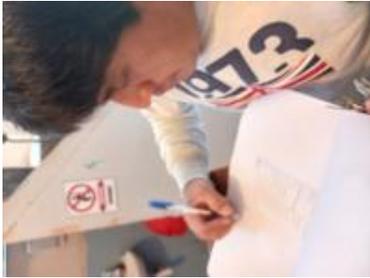
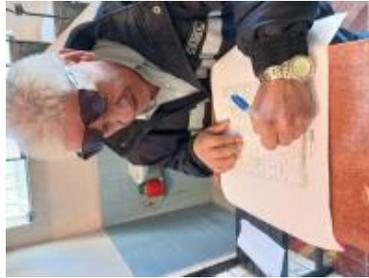
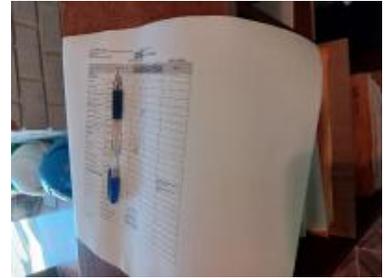
POBLADO DE CANTA
VISITA DE SEGUIMIENTO Y MONITOREO EN LAS OFICINAS DE LA SUPERVISION, TRAMO 2 (OBRAS INICIALES): RECURSOS DE LA SUPERVISION

En el poblado de Canta, se realiza visita de seguimiento y monitoreo a las oficinas de la supervisión, donde se aprecia al personal tecnico y especialista firmando la asistencia

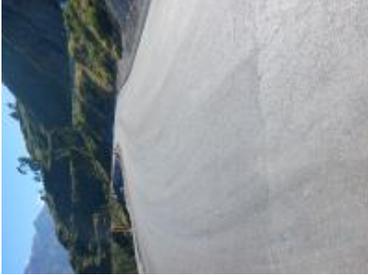
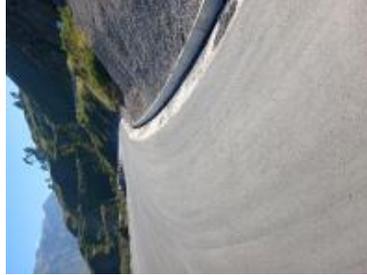
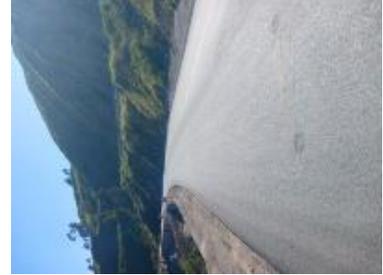
3

PROGRESIVA KM. 2+120 AL KM. 2+000

VISITA DE SEGUIMIENTO Y MONITOREO AL TRAMO 2 (OBRAS INICIALES): ASFALTADO
TERMINADO

En la progresiva Km. 2+120 al Km. 2+000 se realiza visita de seguimiento y monitoreo a las actividades realizadas en el tramo 2 (obras iniciales), donde se verifica que se ha culminado el asfaltado en este sector. Se aprecia la falta de limpieza en el lugar.

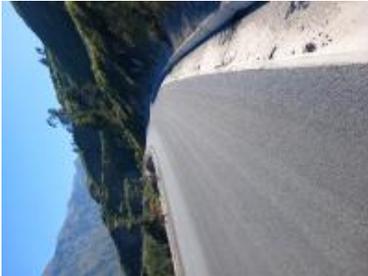
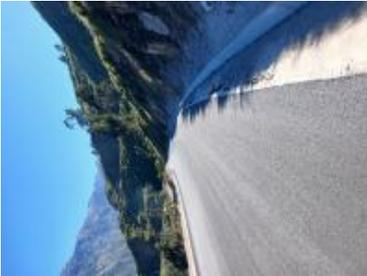
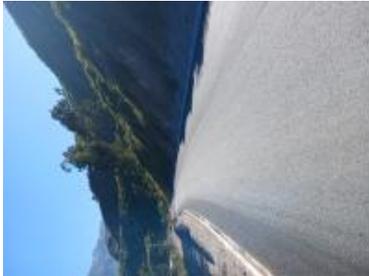
4

PROGRESIVA KM. 1+920 AL KM. 2+120
VISITA DE SEGUIMIENTO Y MONITOREO AL TRAMO 2 (OBRAS INICIALES): ASFALTADO TERMINADO

En la progresiva Km. 1+920 al Km. 2+120 se realiza visita de seguimiento y monitoreo a las actividades realizadas en el tramo 2 (obras iniciales), donde se verifica que se ha culminado el asfaltado en este sector. Se aprecia la falta de limpieza en el lugar.

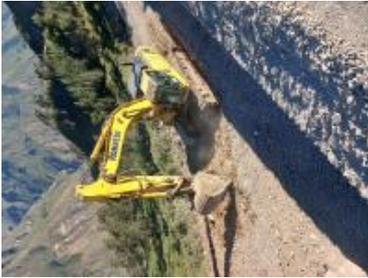
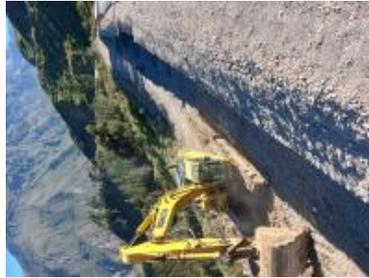
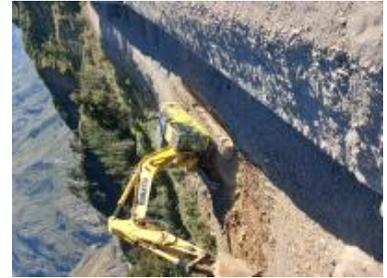
5

PROGRESIVA KM. 1+980 A 2+000

VISITA DE SEGUIMIENTO Y MONITOREO A LAS ACTIVIDADES REALIZADAS EN EL TRAMO 2 (OBRAS INICIALES): LIMPIEZA, CARGA Y TRANSPORTE DE MATERIAL DESECHABLE

En la progresiva Km. 1+980 al Km. 2+000 se realiza visita de seguimiento y monitoreo a las actividades realizadas en el tramo2 (obras iniciales) donde se aprecia la limpieza en el área de muros, se utiliza una excavadora de oruga, 3 volquetes, trabajan 1 capataz, 1 operador, 3 volquetes y 2 vigias.

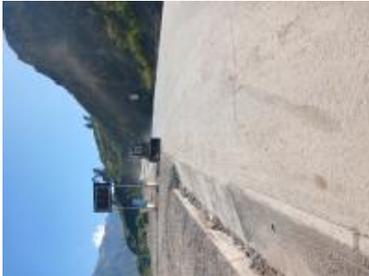
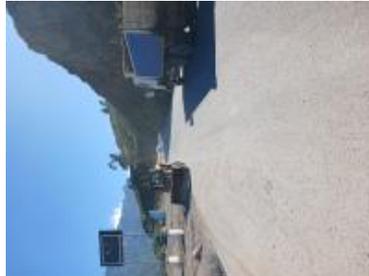
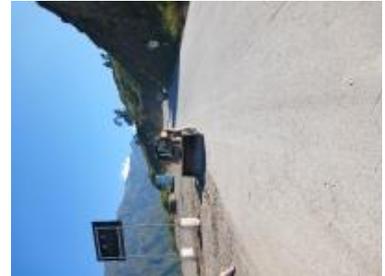
6

PROGRESIVA KM. 2+250 A 2+200

VISITA DE SEGUIMIENTO Y MONITOREO A LAS ACTIVIDADES REALIZADAS EN EL TRAMO 2 (OBRAS INICIALES): LIMPIEZA DE LA CALZADA PARA COLOCACION DE TACHAS Y MARCAS

En la progresiva Km. 2+250 al Km. 2+200 se realiza visita de seguimiento y monitoreo a las actividades realizadas en el tramo2 (obras iniciales) donde se aprecia la limpieza de la calzada donde se utiliza un minicargador con accesorio barredora, trabajan 1 capataz, 1 operador y 2 vigias.

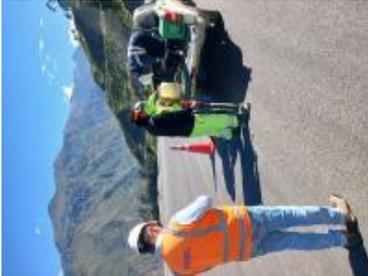
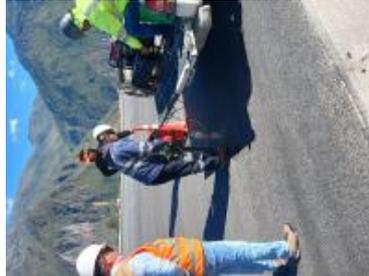
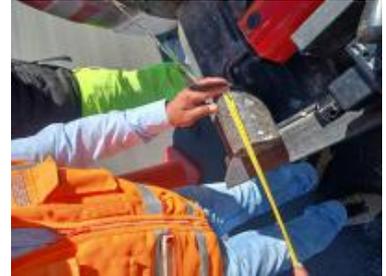
7

PROGRESIVA KM. 2+110 (LADO IZQUIERDO)
VISITA DE SEGUIMIENTO Y MONITOREO A LAS ACTIVIDADES REALIZADAS EN EL TRAMO 2 (OBRAS INICIALES): VERIFICACION DE ESPESORES UTILIZANDO DIAMANTINA (LADO IZQUIERDO)

En la progresiva Km. 2+110 se realiza visita de seguimiento y monitoreo a las actividades realizadas en el tramo 2 (obras iniciales) donde se realiza la verificación y medición de los espesores del asfalto colocado, se utiliza un equipo diamantina, donde la supervisión verifica el espesor resultante del corte del asfalto, la medicion del espesor resultado: 11 cms >10 cm OK

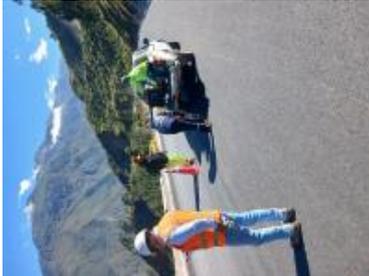
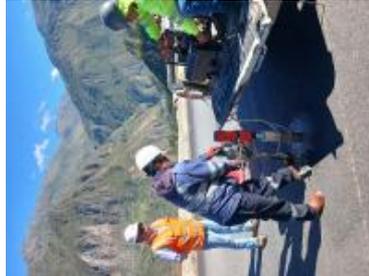
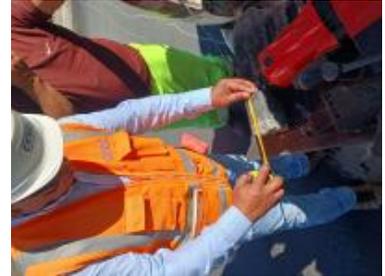
8

PROGRESIVA KM. 2+000 (EJE CENTRAL)

VISITA DE SEGUIMIENTO Y MONITOREO A LAS ACTIVIDADES REALIZADAS EN EL TRAMO 2 (OBRAS INICIALES): VERIFICACION DE ESPESORES UTILIZANDO DIAMANTINA (EJE CENTRAL)

En la progresiva Km. 2+000 se realiza visita de seguimiento y monitoreo a las actividades realizadas en el tramo 2 (obras iniciales) donde se realiza la verificación y medición de los espesores del asfalto colocado, se utiliza un equipo diamantina, donde la supervisión verifica el espesor resultante del corte del asfalto, la medicion del espesor resultado: 10 cms =10 cm OK

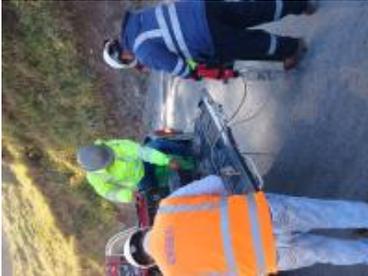
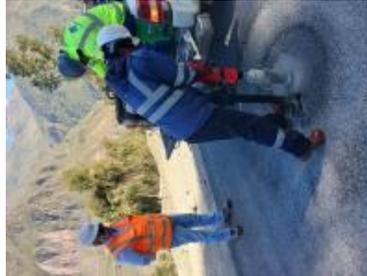
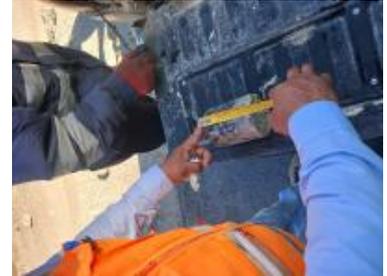
9

PROGRESIVA KM. 1+920 (LADO DERECHO)
VISITA DE SEGUIMIENTO Y MONITOREO A LAS ACTIVIDADES REALIZADAS EN EL TRAMO 2 (OBRAS INICIALES): VERIFICACION DE ESPESORES UTILIZANDO DIAMANTINA (LADO DERECHO)

En la progresiva Km. 1+920 se realiza visita de seguimiento y monitoreo a las actividades realizadas en el tramo 2 (obras iniciales) donde se realiza la verificación y medición de los espesores del asfalto colocado, se utiliza un equipo diamantina, donde la supervisión verifica el espesor resultante del corte del asfalto, la medicion del espesor resultado: 10.7 cms >10 cm OK

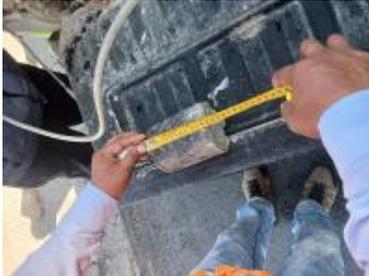
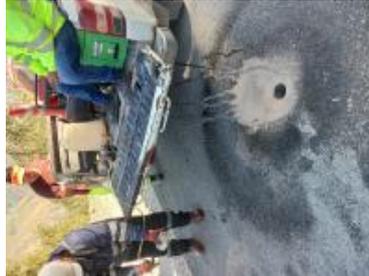
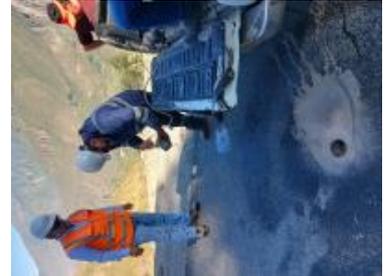
10

PROGRESIVA KM. 1+920 (LADO DERECHO)
VISITA DE SEGUIMIENTO Y MONITOREO A LAS ACTIVIDADES REALIZADAS EN EL TRAMO 2 (OBRAS INICIALES): VERIFICACION DE ESPESORES UTILIZANDO DIAMANTINA (LADO DERECHO)

En la progresiva Km. 1+920 se realiza visita de seguimiento y monitoreo a las actividades realizadas en el tramo 2 (obras iniciales) donde se realiza la verificación y medición de los espesores del asfalto colocado, se utiliza un equipo diamantina, donde la supervisión verifica el espesor resultante del corte del asfalto, la medición del espesor resultado: 10.7 cms >10 cm OK

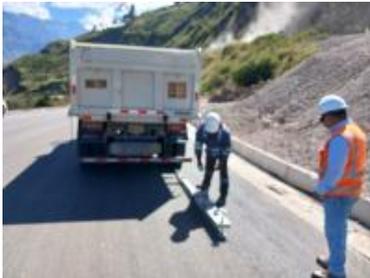
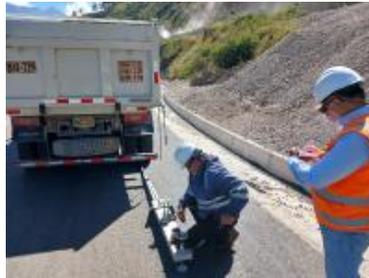
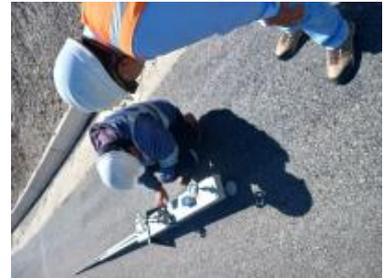
11

PROGRESIVA KM. 2+110 (LADO IZQUIERDO)
VISITA DE SEGUIMIENTO Y MONITOREO A LAS ACTIVIDADES REALIZADAS EN EL TRAMO 2 (OBRAS INICIALES): VERIFICACION DE DEFLEXION (LADO IZQUIERDO)

En la progresiva Km. 2+110 se realiza visita de seguimiento y monitoreo a las actividades realizadas en el tramo 2 (obras iniciales) donde se realiza la verificación de la deflexión del asfalto, utilizando viga benkelman, se utiliza un Camión viham y viga de benkelman,, donde la supervisión verifica la deflexion resultante del asfalto en el lado izquierdo de la vía.

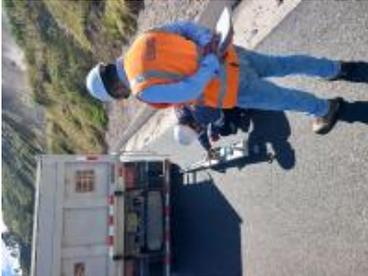
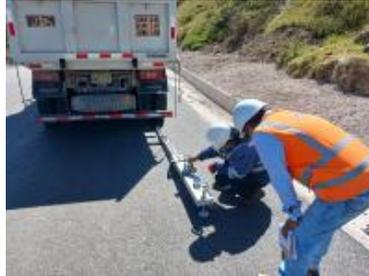
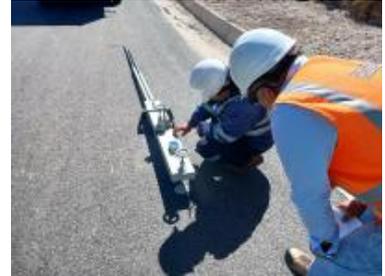
12

PROGRESIVA KM. 2+090 (LADO IZQUIERDO)
VISITA DE SEGUIMIENTO Y MONITOREO A LAS ACTIVIDADES REALIZADAS EN EL TRAMO 2 (OBRAS INICIALES): VERIFICACION DE DEFLEXION (LADO IZQUIERDO)

En la progresiva Km. 2+090 se realiza visita de seguimiento y monitoreo a las actividades realizadas en el tramo 2 (obras iniciales) donde se realiza la verificación de la deflexión del asfalto, utilizando viga benkelman, se utiliza un Camión viham y viga de benkelman,, donde la supervisión verifica la deflexion resultante del asfalto en el lado izquierdo de la vía.

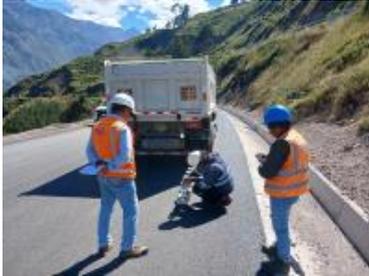
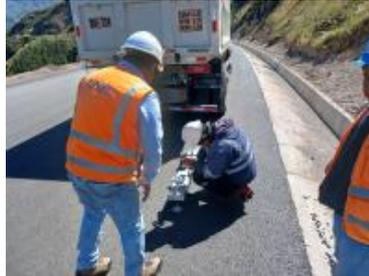
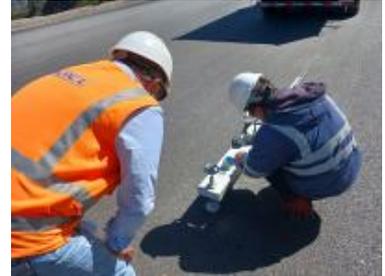
13

PROGRESIVA KM. 2+070 (LADO IZQUIERDO)
VISITA DE SEGUIMIENTO Y MONITOREO A LAS ACTIVIDADES REALIZADAS EN EL TRAMO 2 (OBRAS INICIALES): VERIFICACION DE DEFLEXION (LADO IZQUIERDO)

En la progresiva Km. 2+070 se realiza visita de seguimiento y monitoreo a las actividades realizadas en el tramo 2 (obras iniciales) donde se realiza la verificación de la deflexión del asfalto, utilizando viga benkelman, se utiliza un Camión viham y viga de benkelman,, donde la supervisión verifica la deflexion resultante del asfalto en el lado izquierdo de la vía.

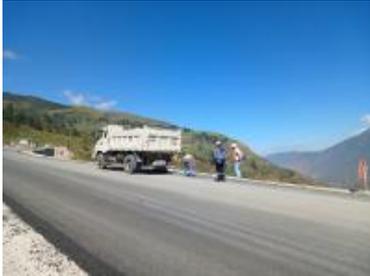
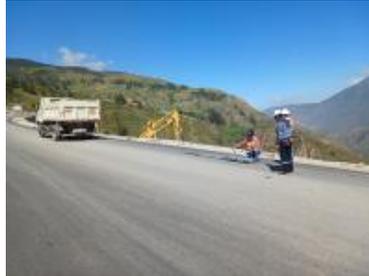
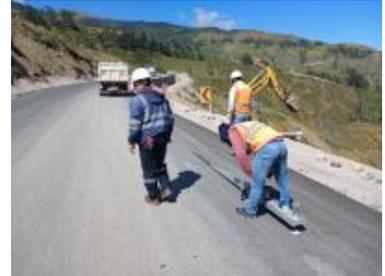
14

PROGRESIVA KM. 1+930 (LADO DERECHO)
VISITA DE SEGUIMIENTO Y MONITOREO A LAS ACTIVIDADES REALIZADAS EN EL TRAMO 2 (OBRAS INICIALES): VERIFICACION DE DEFLEXION (LADO DERECHO)

En la progresiva Km. 1+930 se realiza visita de seguimiento y monitoreo a las actividades realizadas en el tramo 2 (obras iniciales) donde se realiza la verificación de la deflexion del asfalto, utilizando viga benkelman, se utiliza un Camión viga y viga de benkelman,, donde la supervisión verifica la deflexion resultante del asfalto en el lado derecho de la vía.

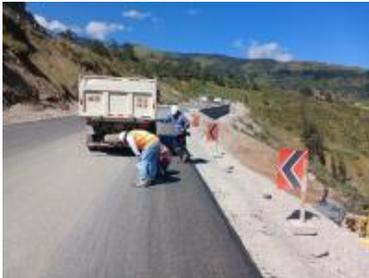
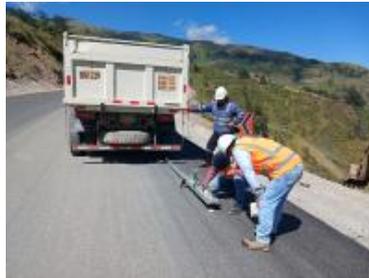
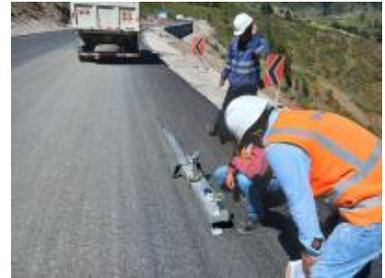
15

PROGRESIVA KM. 1+950 (LADO DERECHO)
VISITA DE SEGUIMIENTO Y MONITOREO A LAS ACTIVIDADES REALIZADAS EN EL TRAMO 2 (OBRAS INICIALES): VERIFICACION DE DEFLEXION (LADO DERECHO)

En la progresiva Km. 1+950 se realiza visita de seguimiento y monitoreo a las actividades realizadas en el tramo 2 (obras iniciales) donde se realiza la verificación de la deflexion del asfalto, utilizando viga benkelman, se utiliza un Camión viga y viga de benkelman,, donde la supervisión verifica la deflexion resultante del asfalto en el lado derecho de la vía.

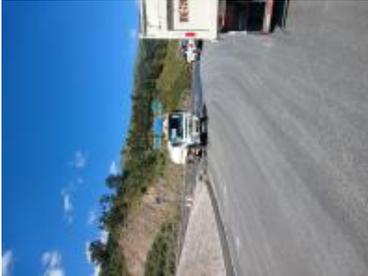
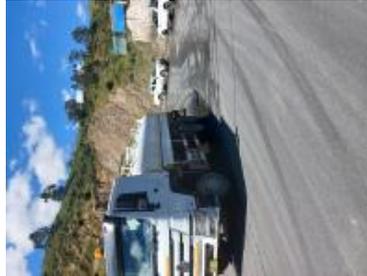
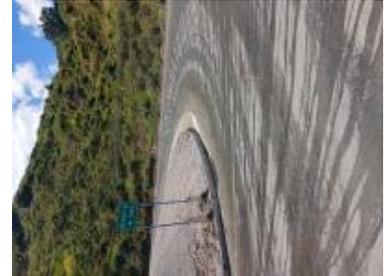
16

PROGRESIVA KM. 2+250 A 2+200

VISITA DE SEGUIMIENTO Y MONITOREO A LAS ACTIVIDADES REALIZADAS EN EL TRAMO 2 (OBRAS INICIALES): LIMPIEZA DE LA CALZADA PARA COLOCACION DE TACHAS Y MARCAS

En la progresiva Km. 2+250 al Km. 2+200 se realiza visita de seguimiento y monitoreo a las actividades realizadas en el tramo2 (obras iniciales) donde se aprecia la limpieza de la calzada donde se utiliza un minicargador con accesorio barredora, trabajan 1 capataz, 1 operador y 2 vigias. una vez limpio de polvo, la calzada,el, se utiliza un camión cisterna con agua para la limpieza final de la calzada.
