## BITACORA ELECTRÓNICA DE OBRA

<b>Confirma Bitacora:</b> Si	<b>Nro Informe:</b> 149	<b>Fecha Informe:</b> 07 - 05 - 2024	<b>Nombre De La Obra:</b> CANTA – HUALLAY	<b>Personal Encargado:</b> BORIS WALTER AYLLÓN CARCELÉN
---------------------------------	----------------------------	---	--	---

NUMERO DE INFORME No. 0149-2024  
 CONTRATO DE OBRA: No. 103-2019-MTC/ 20 de fecha 24/09/2019  
 EMPRESA CONTRATISTA: CHINA ROAD AND BRIDGE CORPORATION SUCURSAL PERU  
 OBRA: SALDO DE OBRA: "MEJORAMIENTO, REHABILITACIÓN Y CONSERVACIÓN POR NIVELES DE SERVICIO Y OPERACIÓN DEL CORREDOR VIAL, LIMA – CANTA – HUAYLLAY –DV. COCHAMARCA – EMP.PE 3N" ( SALDO DE OBRAS INICIALES ( OI) TRAMO 2 CANTA - HUALLAY LONGITUD: 95.2 KMS.  
 MONTO DE OBRAS INICIALES : 338,725,656.80  
 SUPERVISOR: CONSORCIO CESEL - CAL Y MAYOR  
 CONTRATO DE CONSULTORIA DE OBRA N° 077-2014-MTC/20) ADENDA No. 4 DE FECHA,24-09-2019 LA OBRA ACTUALMENTE ESTA EN ACTIVIDAD ,  
 VISITA A LA SEDE PRINCIPAL DE PRÓVIAS NACIONAL - JR ZORRITOS  
 VISITA DE SEGUIMIENTO Y MONITOREO A LAS OFICINAS DE LA SUPERVISION Y CONTRATISTA  
 HOY NO SE REALIZO VISITA A CAMPO POR FALTA DE DISPONIBILIDAD DE MOVILIDAD, SOLO SE REALIZO ELABORACION DE INFORMES

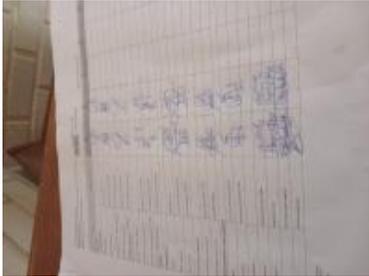
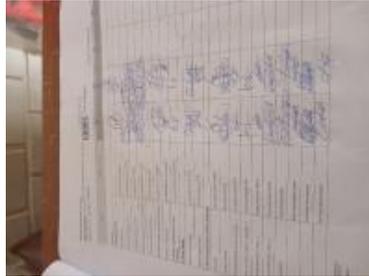
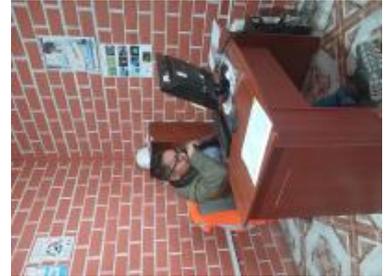
1

VISITA DE SEGUIMIENTO Y MONITOREO A LAS OFICINAS DE LA SUPERVISION: RECURSOS DE LA SUPERVISION ( LISTA DE ASISTENCIA)

En el poblado de Canta, se realiza visita de seguimiento y monitoreo a los recursos utilizados por la supervisión, donde se aprecia la lista de asistencia diaria del personal especialista, técnico y administrativo.

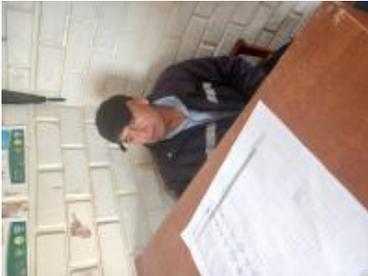
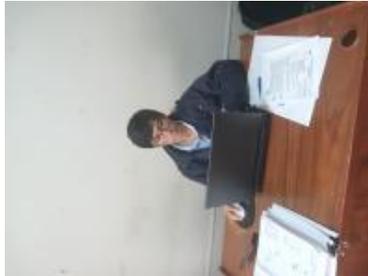
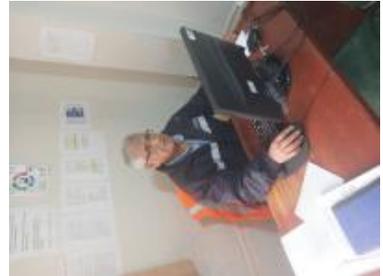
2

POBLADO DE CANTA  
VISITA DE SEGUIMIENTO Y MONITOREO A LAS OFICINAS DE LA SUPERVISION: RECURSOS DE LA SUPERVISION

En el poblado de Canta, se realiza visita de seguimiento y monitoreo a los recursos utilizados por la supervisión, donde se aprecia in situ al personal especialista, técnico y administrativo realizando labores de oficina

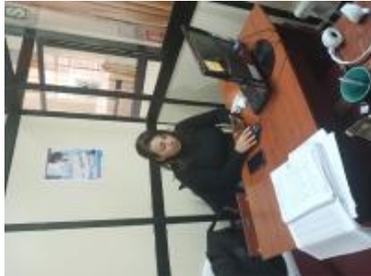
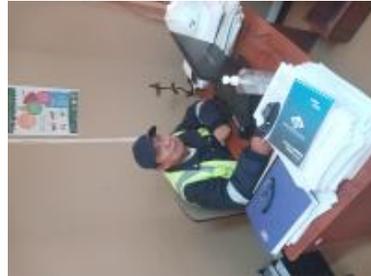
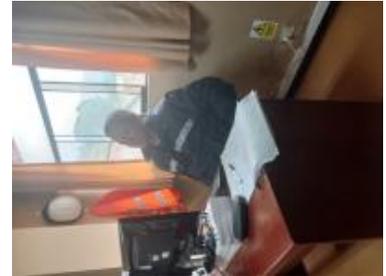
3

POBLADO DE CANTA  
VISITA DE SEGUIMIENTO Y MONITOREO A LAS OFICINAS DE LA SUPERVISION: RECURSOS DE LA SUPERVISION

En el poblado de Canta, se realiza visita de seguimiento y monitoreo a los recursos utilizados por la supervisión, donde se aprecia in situ al personal especialista, técnico y administrativo realizando labores de oficina

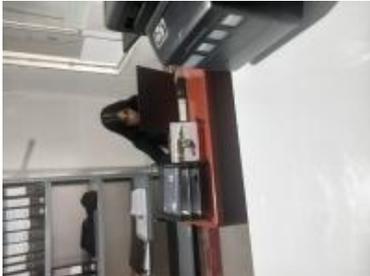
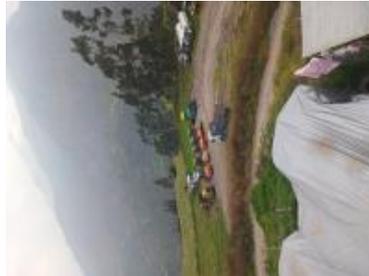
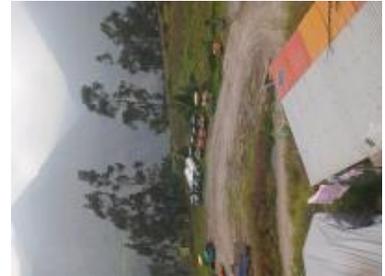
4

POBLADO DE CANTA  
VISITA DE SEGUIMIENTO Y MONITOREO A LAS OFICINAS DE LA CONTRATISTA: EN BUSCA DE CUADERNO DE OBRA

En la entrada al poblado de Canta, a 1 km. del inicio de la vía, se realiza visita al campamento del Contratista, donde se busca el cuaderno de obra, se logra el acceso al mismo, se aprecia también los diferentes equipos y maquinarias estacionadas en el campamento del contratista.

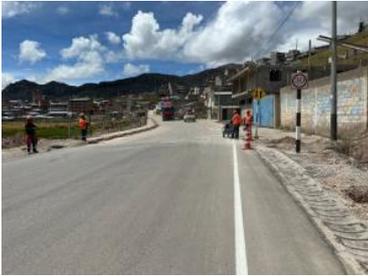
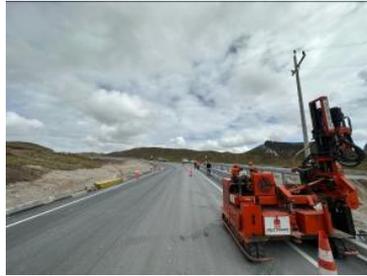
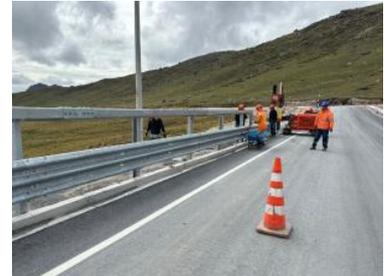
5

PROGRESIVAS KM, 95+200 AL KM. 95+441

SEGUIMIENTO Y MONITOREO A LAS ACTIVIDADES REALIZADAS EN EL TRAMO 2 : COLOCACION DE BARRERAS DE SEGURIDA Y MARCAS EN EL PAVIMENTO

En las progresivas Km. 95+200 al Km. 95+441 la contratista esta realizando actividades de colocación de barreras de seguridad, y se esta realizando las marcas del pavimento , se coloca la pintura blanca en los bordes de la calzada.
