## BITACORA ELECTRÓNICA DE OBRA

NUMERO DE INFORME No. 0152-2024  
CONTRATO DE OBRA: No. 103-2019-MTC/ 20 de fecha 24/09/2019  
EMPRESA CONTRATISTA: CHINA ROAD AND BRIDGE CORPORATION SUCURSAL PERU  
OBRA: SALDO DE OBRA: "MEJORAMIENTO, REHABILITACIÓN Y CONSERVACIÓN POR NIVELES DE SERVICIO Y OPERACIÓN DEL CORREDOR VIAL, LIMA – CANTA – HUAYLLAY –DV. COCHAMARCA – EMP.PE 3N" ( SALDO DE OBRAS INICIALES ( OI) TRAMO 2 CANTA - HUALLAY LONGITUD: 95.2 KMS.  
MONTO DE OBRAS INICIALES : 338,725,656.80  
SUPERVISOR: CONSORCIO CESEL - CAL Y MAYOR  
CONTRATO DE CONSULTORIA DE OBRA N° 077-2014-MTC/20) ADENDA No. 4 DE FECHA,24-09-2019 LA OBRA ACTUALMENTE ESTA EN ACTIVIDAD ,  
VISITA DE SEGUIMIENTO Y MONITOREO A LAS OFICINAS DE LA SUPERVISION  
VISITA DE SEGUIMIENTO Y MONITOREO AL TRAMO 2 ( OBRAS INICIALES) PROGRESIVA KM. 0+000 AL KM. 38+000  
ELABORACION DE INFORMES Y LABORES DE OFICINA

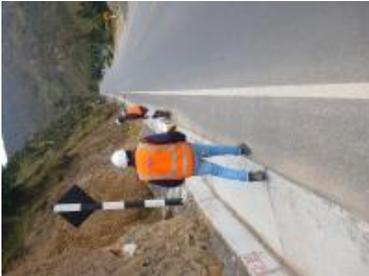
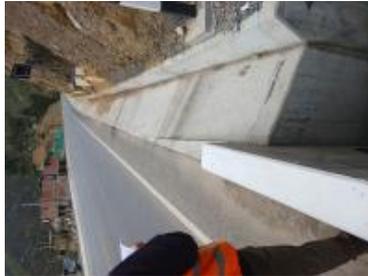
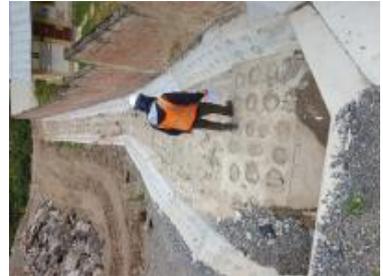
PROGRESIVA KM. 21+980

VISITA DE SEGUIMIENTO Y MONITOREO A LAS ACTIVIDADES REALIZADAS EN EL TRAMO2 (OBRAS INICIALES): VERIFICACION POR LA SUPERVISION DE DESCARGA EJECUTADA

En la progresiva Km. 21+980 se realiza el seguimiento a las actividades realizadas en el tramo 2 ( obras iniciales) , se acompaña al especialista de estructuras y obras de arte de la supervisión a la verificacion de actividades ejecutadas por la Contratista, donde la Supervisión verifica que si se ha ejecutado la descarga del subdrenaje

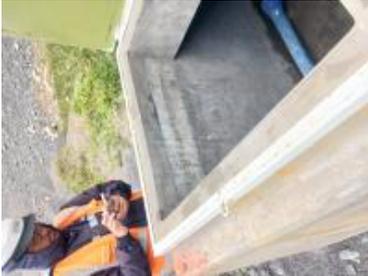
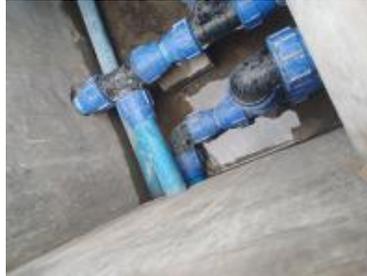
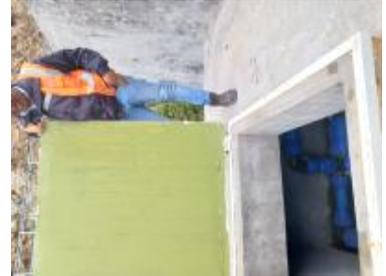
PROGRESIVA KM. 22+760

VISITA DE SEGUIMIENTO Y MONITOREO A LAS ACTIVIDADES REALIZADAS EN EL TRAMO2 (OBRAS INICIALES): VERIFICACION POR LA SUPERVISION DE OBRAS DE DRENAJE

En la progresiva Km. 22+760 se realiza el seguimiento a las actividades realizadas en el tramo 2 ( obras iniciales) , se acompaña al especialista de estructuras y obras de arte de la supervisión a la verificación de actividades ejecutadas o por ejecutarse por la Contratista, donde la Supervisión verifica que si se ha ejecutado las obras de drenaje,

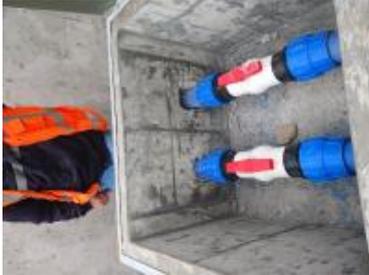
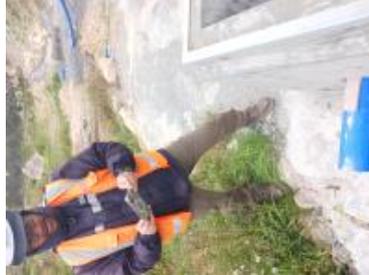
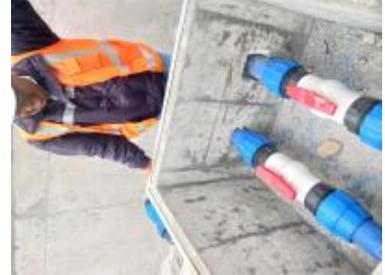
PROGRESIVA KM. 22+880

VISITA DE SEGUIMIENTO Y MONITOREO A LAS ACTIVIDADES REALIZADAS EN EL TRAMO2 (OBRAS INICIALES): VERIFICACION POR LA SUPERVISION DE OBRAS DE DRENAJE ( SEDIMENTADOR)

En la progresiva Km. 22+880 se realiza el seguimiento a las actividades realizadas en el tramo 2 ( obras iniciales) , se acompaña al especialista de estructuras y obras de arte de la supervisión a la verificación de actividades ejecutadas o por ejecutarse por la Contratista, donde la Supervisión verifica que si se ha ejecutado las obras de drenaje,( sedimentador) se aprecia el sedimentador ejecutado pero tiene detalles de acabados y ajustes de uniones que tiene subsanado por la Contratista.

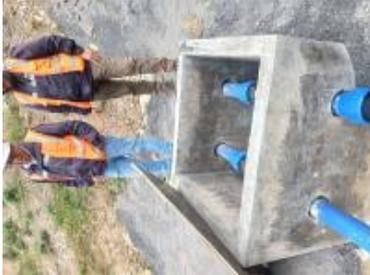
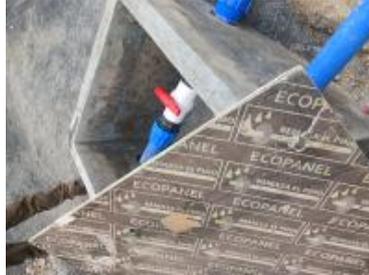
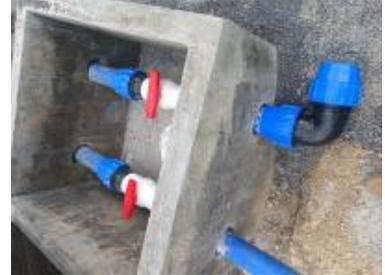
PROGRESIVA KM. 22+880 VISITA DE SEGUIMIENTO Y MONITOREO A LAS ACTIVIDADES REALIZADAS EN EL TRAMO2 (OBRAS INICIALES): VERIFICACION POR LA SUPERVISION DE OBRAS DE DRENAJE ( REGULADOR)

En la progresiva Km. 22+880 se realiza el seguimiento a las actividades realizadas en el tramo 2 ( obras iniciales) , se acompaña al especialista de estructuras y obras de arte de la supervisión a la verificación de actividades ejecutadas o por ejecutarse por la Contratista, donde la Supervisión verifica que si se ha ejecutado las obras de drenaje,( regulador) se aprecia el sedimentador ejecutado pero le falta una tapa de concreto que tiene ejecutado por la Contratista.

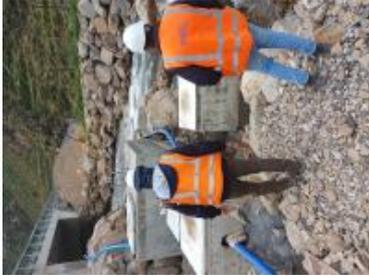
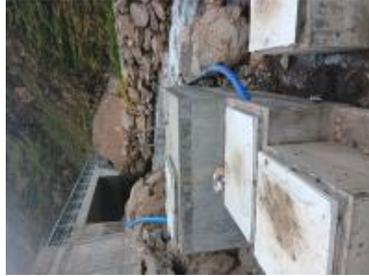
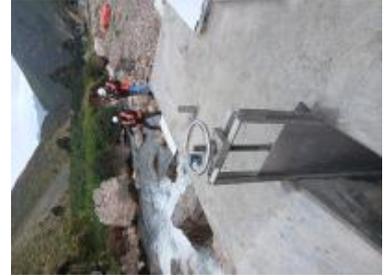
PROGRESIVA KM. 22+890  
VISITA DE SEGUIMIENTO Y MONITOREO A LAS ACTIVIDADES REALIZADAS EN EL TRAMO2 (OBRAS INICIALES): VERIFICACION POR LA SUPERVISION DE OBRAS DE DRENAJE ( CAPTACION)

En la progresiva Km. 22+890 se realiza el seguimiento a las actividades realizadas en el tramo 2 ( obras iniciales) , se acompaña al especialista de estructuras y obras de arte de la supervisión a la verificación de actividades ejecutadas o por ejecutarse por la Contratista, donde la Supervisión verifica que si se ha ejecutado las obras de drenaje,( regulador) se aprecia el sedimentador ejecutado pero le falta la conexión de tubería de descarga , falta que el agua del rio escurra hacia la captación de concreto que tiene que ser ejecutado por la Contratista.

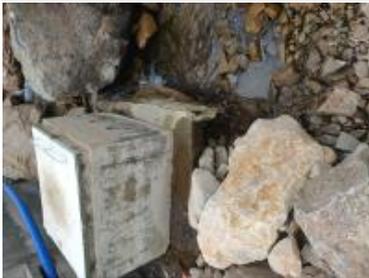
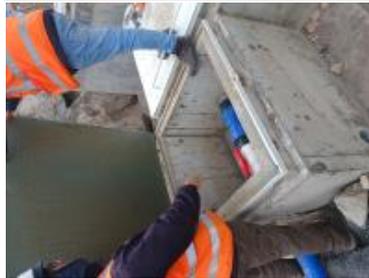
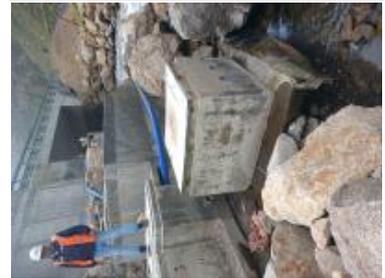
PROGRESIVA KM. 22+890  
VISITA DE SEGUIMIENTO Y MONITOREO A LAS ACTIVIDADES REALIZADAS EN EL TRAMO2 (OBRAS INICIALES): VERIFICACION POR LA SUPERVISION DE OBRAS DE DRENAJE ( CAPTACION)

En la progresiva Km. 22+890 se realiza el seguimiento a las actividades realizadas en el tramo 2 ( obras iniciales) , se acompaña al especialista de estructuras y obras de arte de la supervisión a la verificación de actividades ejecutadas o por ejecutarse por la Contratista, donde la Supervisión verifica que si se ha ejecutado las obras de drenaje,( regulador) se aprecia el sedimentador ejecutado pero le falta la conexión de tubería de descarga , falta que el agua del rio escurra hacia la captación de concreto que tiene que ser ejecutado por la Contratista. Se apreció socavación de la descarga de concreto, que tiene que ser reparada por la contratista.

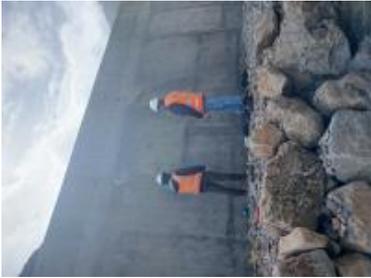
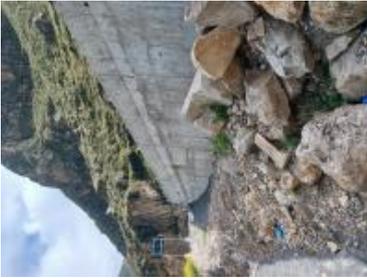
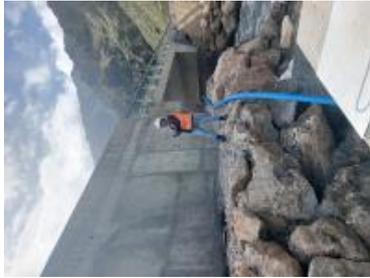
PROGRESIVA KM. 22+800  
VISITA DE SEGUIMIENTO Y MONITOREO A LAS ACTIVIDADES REALIZADAS EN EL TRAMO2 (OBRAS INICIALES): VERIFICACION POR LA SUPERVISION DE OBRAS DE ESTRUCTURAS (JUNTAS EN MUROS RIBEREÑOS)

En la progresiva Km. 22+800 se realiza el seguimiento a las actividades realizadas en el tramo 2 ( obras iniciales) , se acompaña al especialista de estructuras y obras de arte de la supervisión a la verificación de actividades ejecutadas o por ejecutar por la Contratista, donde la Supervisión verifica que si se ha ejecutado las juntas en los muros rivereños, se aprecio la colocación de juntas en algunos muros rivereños, falta que la contratista termine la colocación de juntas en algunos muros, el cual la Supervisión esta verificando.

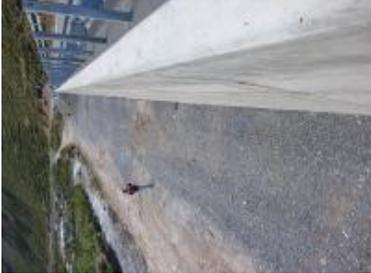
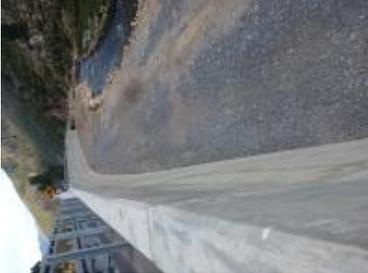
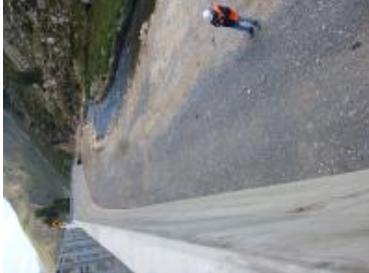
PROGRESIVA KM. 23+000 al 23+160  
VISITA DE SEGUIMIENTO Y MONITOREO A LAS ACTIVIDADES REALIZADAS EN EL TRAMO2 (OBRAS INICIALES): VERIFICACION POR LA SUPERVISION DE OBRAS DE ESTRUCTURAS (JUNTAS EN MUROS RIBEREÑOS)

En la progresiva Km. 23+000 y Km. 23+160 se realiza el seguimiento a las actividades realizadas en el tramo 2 ( obras iniciales) , se acompaña al especialista de estructuras y obras de arte de la supervisión a la verificación de actividades ejecutadas o por ejecutar por la Contratista, donde la Supervisión verifica que si se ha ejecutado las juntas en los muros rivereños, se aprecio la colocación de juntas en algunos muros rivereños, falta que la contratista termine la colocación de juntas en algunos muros, el cual la Supervisión esta verificando.

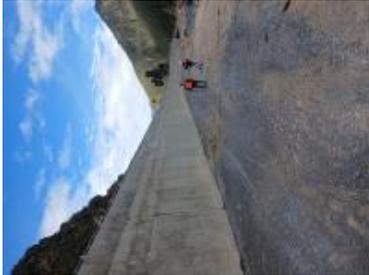
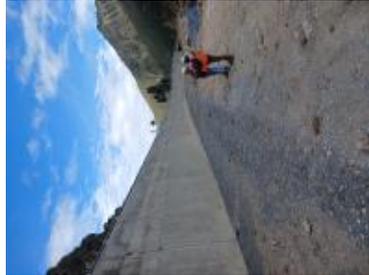
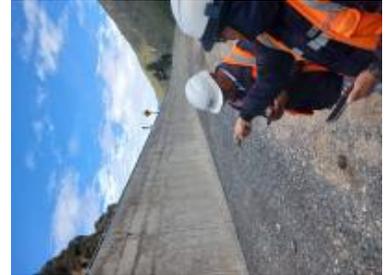
PROGRESIVA KM. 23+000 al 23+160

VISITA DE SEGUIMIENTO Y MONITOREO A LAS ACTIVIDADES REALIZADAS EN EL TRAMO2 (OBRAS INICIALES): VERIFICACION POR LA SUPERVISION DE OBRAS DE ESTRUCTURAS (JUNTAS EN MUROS RIBEREÑOS)

En la progresiva Km. 23+000 y Km. 23+160 se realiza el seguimiento a las actividades realizadas en el tramo 2 ( obras iniciales) , se acompaña al especialista de estructuras y obras de arte de la supervisión a la verificación de actividades ejecutadas o por ejecutar por la Contratista, donde la Supervisión verifica que si se ha ejecutado las juntas en los muros rivereños, se aprecio la colocación de juntas en algunos muros rivereños, falta que la contratista termine la colocación de juntas en algunos muros, el cual la Supervisión esta verificando.

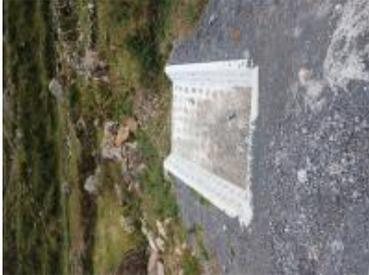
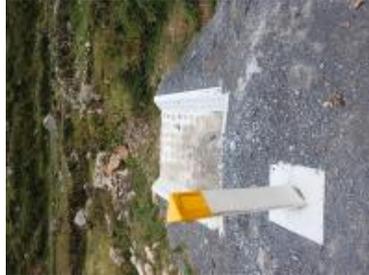
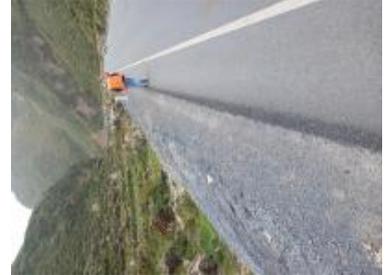
PROGRESIVA KM. 23+560  
VISITA DE SEGUIMIENTO Y MONITOREO A LAS ACTIVIDADES REALIZADAS EN EL TRAMO2 (OBRAS INICIALES): VERIFICACION POR LA SUPERVISION DE OBRAS DE DRENAJE (ENCAUZAMIENTO)

En la progresiva Km. 23+560 se realiza el seguimiento a las actividades realizadas en el tramo 2 ( obras iniciales) , se acompaña al especialista de estructuras y obras de arte de la supervisión a la verificación de actividades ejecutadas o por ejecutar por la Contratista, donde la Supervisión verifica que si se ha ejecutado las obras de drenaje,(encauzamiento) se aprecia que falta encauzamiento en la salida de la obra de drenaje que tiene que ser ejecutado por la Contratista.

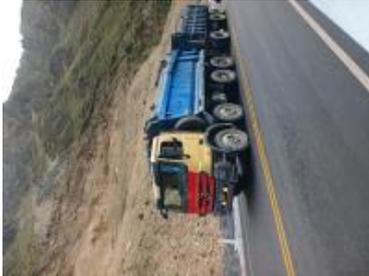
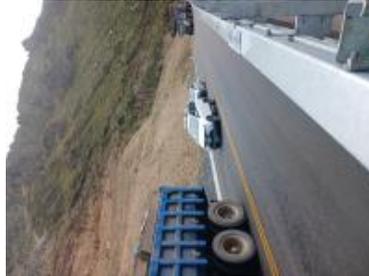
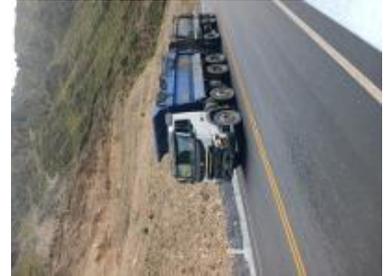
PROGRESIVA KM. 24+800

VISITA DE SEGUIMIENTO Y MONITOREO EN EL TRAMO 3 ( OBRAS INICIALES): VEHICULOS PESADOS CIRCULANDO EN LA VIA SIN CONTROL DE CARGA

En la progresiva Km. 24+800 y a travez de todo el tramo 2 ( 95.4 kms de distancia) están circulando vehículos pesados en la vía CANTA - HUAYLLAY sin ningún control de carga es completamente necesario que le contratista inicie las OBRAS COMPLEMENTARIAS PARA LA CONTRUCCION DEL PEAJE Y PESAJE

- Se recomienda a la Contratista el inicio inmediato de las OBRAS COMPLEMENTARIAS, para iniciar la construcción del peaje y pesaje en el tramo 2,la falta de pesaje esta ocasionando la circulación de vehículos pesados con sobrecarga es completamente necesario un CONTROL DE CARGA, para la duración del pavimento realizado.

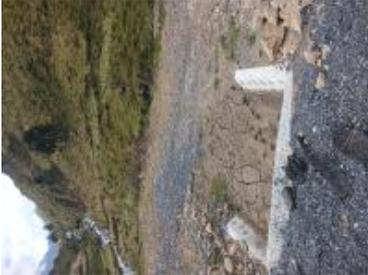
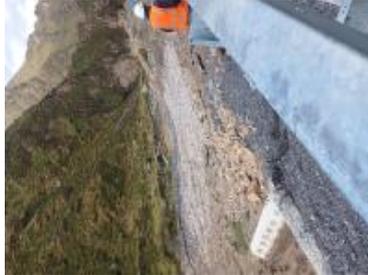
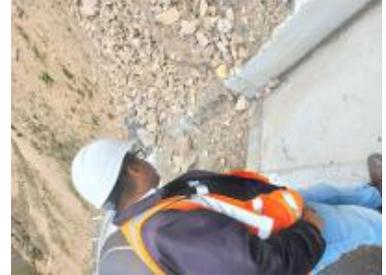
PROGRESIVA KM. 24+880

VISITA DE SEGUIMIENTO Y MONITOREO A LAS ACTIVIDADES REALIZADAS EN EL TRAMO2 (OBRAS INICIALES): VERIFICACION POR LA SUPERVISION DE OBRAS DE DRENAJE (ENCAUZAMIENTO)

En la progresiva Km. 24+880 se realiza el seguimiento a las actividades realizadas en el tramo 2 ( obras iniciales) , se acompaña al especialista de estructuras y obras de arte de la supervisión a la verificación de actividades ejecutadas o por ejecutar por la Contratista, donde la Supervisión verifica que si se ha ejecutado las obras de drenaje,(encauzamiento) se aprecia que falta limpieza de emboquillado y el encauzamiento en la entrada de la obra de drenaje que tiene que ser ejecutado por la Contratista.

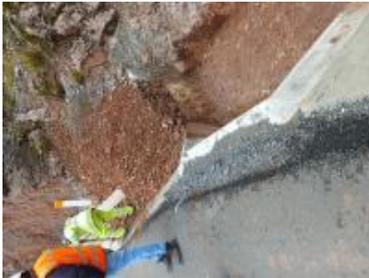
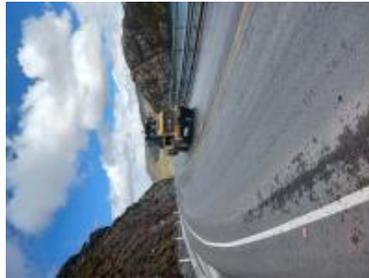
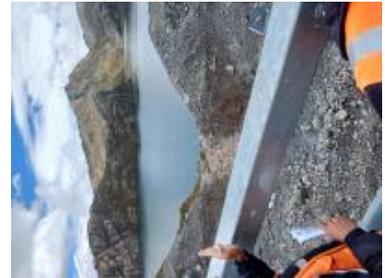
PROGRESIVA KM. 36+794

VISITA DE SEGUIMIENTO Y MONITOREO A LAS ACTIVIDADES REALIZADAS EN EL TRAMO2 (OBRAS INICIALES): VERIFICACION POR LA SUPERVISION DE OBRAS DE DRENAJE (ENCAUZAMIENTO)

En la progresiva Km. 36+794 se realiza el seguimiento a las actividades realizadas en el tramo 2 ( obras iniciales) , se acompaña al especialista de estructuras y obras de arte de la supervisión a la verificación de actividades ejecutadas o por ejecutar por la Contratista, donde la Supervisión verifica que si se ha ejecutado las obras de drenaje,(encauzamiento) se aprecia que se esta realizando el encauzamiento en la entrada y salida de la obra de drenaje.
