BITACORA ELECTRÓNICA DE OBRA

| Confirma Bitacora: Si | Nro Informe: 152 | Fecha Informe: 1 0 - 0 5 - 2024 | Nombre De La Obra: CANTA – HUALLAY | Personal Encargado: BORIS WALTER AYLLÓN CARCELÉN | | |

NUMERO DE INFORME No. 0152-2024
 CONTRATO DE OBRA: No. 103-2019-MTC/ 20 de fecha 24/09/2019
 EMPRESA CONTRATISTA: CHINA ROAD AND BRIDGE CORPORATION SUCURSAL PERU
 OBRA: SALDO DE OBRA: "MEJORAMIENTO, REHABILITACIÓN Y CONSERVACIÓN POR NIVELES DE SERVICIO Y OPERACIÓN DEL CORREDOR VIAL, LIMA – CANTA – HUAYLLAY –DV. COCHAMARCA – EMP.PE 3N" (SALDO DE OBRAS INICIALES (OI) TRAMO 2 CANTA - HUALLAY LONGITUD: 95.2 KMS.
 MONTO DE OBRAS INICIALES : 338,725,656.80
 SUPERVISOR: CONSORCIO CESEL - CAL Y MAYOR
 CONTRATO DE CONSULTORIA DE OBRA N° 077-2014-MTC/20) ADENDA No. 4 DE FECHA,24-09-2019 LA OBRA ACTUALMENTE ESTA EN ACTIVIDAD ,
 VISITA DE SEGUIMIENTO Y MONITOREO A LAS OFICINAS DE LA SUPERVISION
 VISITA DE SEGUIMIENTO Y MONITOREO AL TRAMO 2 (OBRAS INICIALES) PROGRESIVA KM. 0+000 AL KM. 38+000
 ELABORACION DE INFORMES Y LABORES DE OFICINA

Panel Fotográfico de la Bitacora de Obras

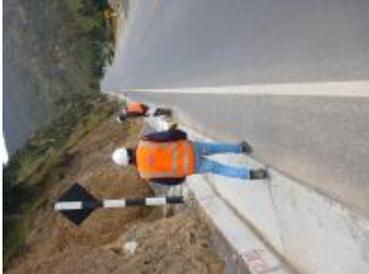
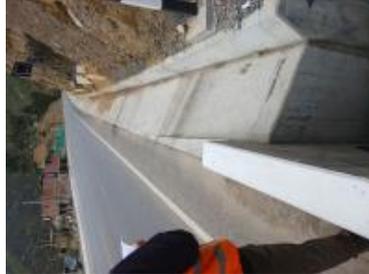
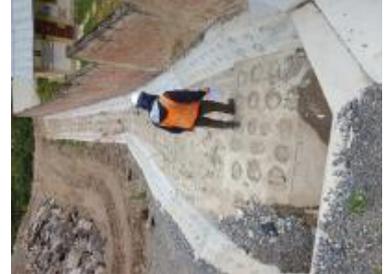
PROGRESIVA KM. 21+980

VISITA DE SEGUIMIENTO Y MONITOREO A LAS ACTIVIDADES REALIZADAS EN EL TRAMO2 (OBRAS INICIALES): VERIFICACION POR LA SUPERVISION DE DESCARGA EJECUTADA

En la progresiva Km. 21+980 se realiza el seguimiento a las actividades realizadas en el tramo 2 (obras iniciales) , se acompaña al especialista de estructuras y obras de arte de la supervisión a la verificación de actividades ejecutadas por la Contratista, donde la Supervisión verifica que si se ha ejecutado la descarga del subdrenaje

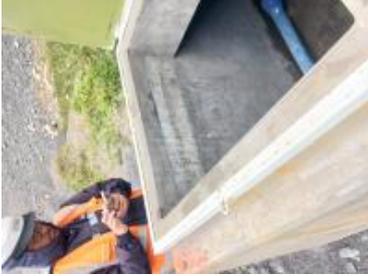
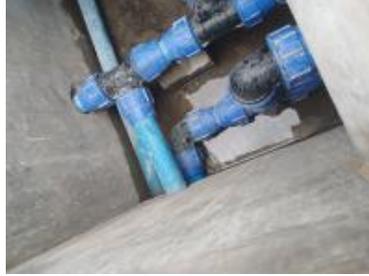
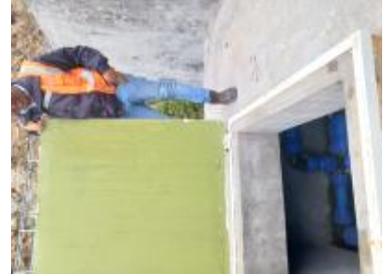
PROGRESIVA KM. 22+760

VISITA DE SEGUIMIENTO Y MONITOREO A LAS ACTIVIDADES REALIZADAS EN EL TRAMO2 (OBRAS INICIALES): VERIFICACION POR LA SUPERVISION DE OBRAS DE DRENAJE

En la progresiva Km. 22+760 se realiza el seguimiento a las actividades realizadas en el tramo 2 (obras iniciales) , se acompaña al especialista de estructuras y obras de arte de la supervisión a la verificación de actividades ejecutadas o por ejecutarse por la Contratista, donde la Supervisión verifica que si se ha ejecutado las obras de drenaje,

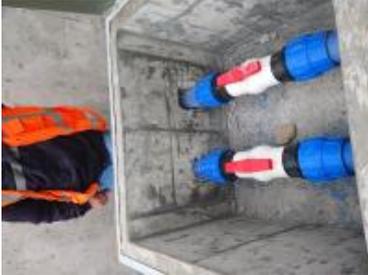
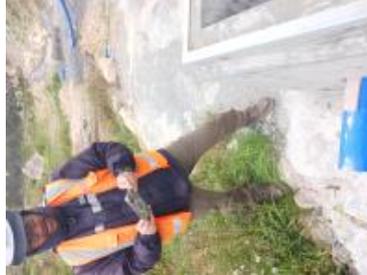
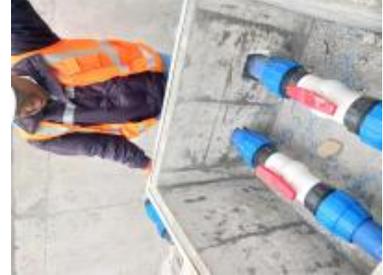
PROGRESIVA KM. 22+880

VISITA DE SEGUIMIENTO Y MONITOREO A LAS ACTIVIDADES REALIZADAS EN EL TRAMO2 (OBRAS INICIALES): VERIFICACION POR LA SUPERVISION DE OBRAS DE DRENAJE (SEDIMENTADOR)

En la progresiva Km. 22+880 se realiza el seguimiento a las actividades realizadas en el tramo 2 (obras iniciales) , se acompaña al especialista de estructuras y obras de arte de la supervisión a la verificación de actividades ejecutadas o por ejecutarse por la Contratista, donde la Supervisión verifica que si se ha ejecutado las obras de drenaje,(sedimentador) se aprecia el sedimentador ejecutado pero tiene detalles de acabados y ajustes de uniones que tiene subsanado por la Contratista.

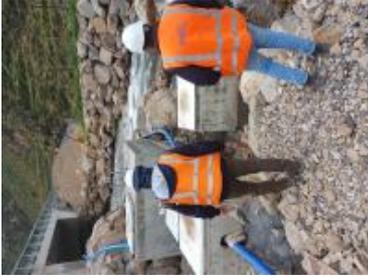
PROGRESIVA KM. 22+890

VISITA DE SEGUIMIENTO Y MONITOREO A LAS ACTIVIDADES REALIZADAS EN EL TRAMO2 (OBRAS INICIALES): VERIFICACION POR LA SUPERVISION DE OBRAS DE DRENAJE (CAPTACION)

En la progresiva Km. 22+890 se realiza el seguimiento a las actividades realizadas en el tramo 2 (obras iniciales) , se acompaña al especialista de estructuras y obras de arte de la supervisión a la verificación de actividades ejecutadas o por ejecutarse por la Contratista, donde la Supervisión verifica que si se ha ejecutado las obras de drenaje,(regulador) se aprecia el sedimentador ejecutado pero le falta la conexión de tubería de descarga , falta que el agua del rio escurra hacia la captación de concreto que tiene que ser ejecutado por la Contratista.

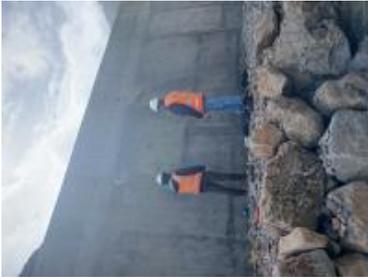
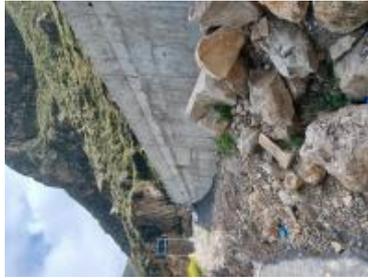
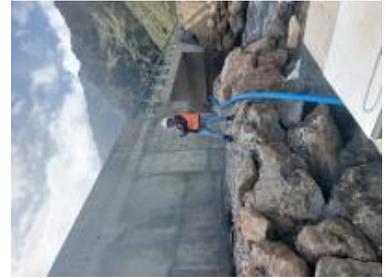
PROGRESIVA KM. 22+800
VISITA DE SEGUIMIENTO Y MONITOREO A LAS ACTIVIDADES REALIZADAS EN EL TRAMO2 (OBRAS INICIALES): VERIFICACION POR LA SUPERVISION DE OBRAS DE ESTRUCTURAS (JUNTAS EN MUROS RIBEREÑOS)

En la progresiva Km. 22+800 se realiza el seguimiento a las actividades realizadas en el tramo 2 (obras iniciales) , se acompaña al especialista de estructuras y obras de arte de la supervisión a la verificación de actividades ejecutadas o por ejecutar por la Contratista, donde la Supervisión verifica que si se ha ejecutado las juntas en los muros rivereños, se aprecio la colocación de juntas en algunos muros rivereños, falta que la contratista termine la colocación de juntas en algunos muros, el cual la Supervisión esta verificando.

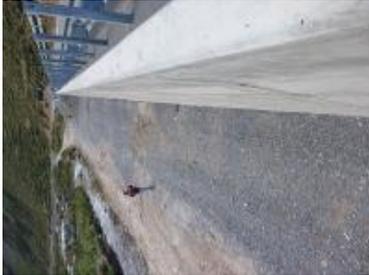
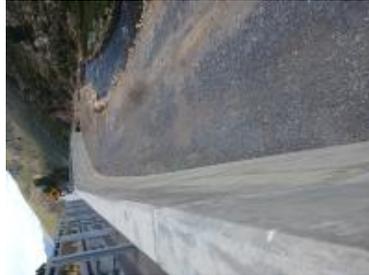
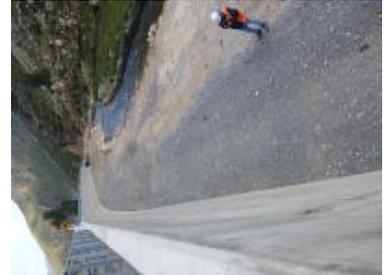
PROGRESIVA KM. 23+000 al 23+160

VISITA DE SEGUIMIENTO Y MONITOREO A LAS ACTIVIDADES REALIZADAS EN EL TRAMO2 (OBRAS INICIALES): VERIFICACION POR LA SUPERVISION DE OBRAS DE ESTRUCTURAS (JUNTAS EN MUROS RIBEREÑOS)

En la progresiva Km. 23+000 y Km. 23+160 se realiza el seguimiento a las actividades realizadas en el tramo 2 (obras iniciales) , se acompaña al especialista de estructuras y obras de arte de la supervisión a la verificación de actividades ejecutadas o por ejecutar por la Contratista, donde la Supervisión verifica que si se ha ejecutado las juntas en los muros rivereños, se aprecia la colocación de juntas en algunos muros rivereños, falta que la contratista termine la colocación de juntas en algunos muros, el cual la Supervisión esta verificando.

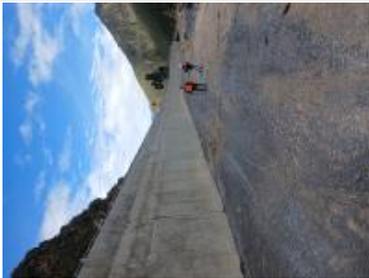
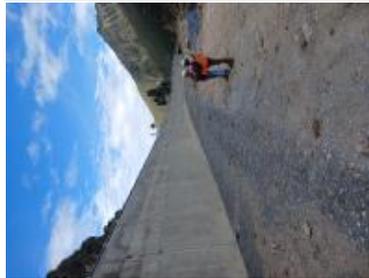
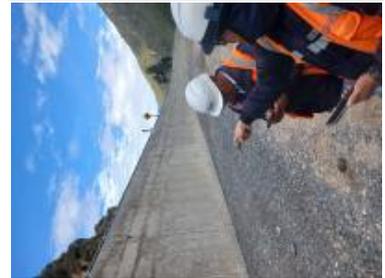
PROGRESIVA KM. 23+000 al 23+160

VISITA DE SEGUIMIENTO Y MONITOREO A LAS ACTIVIDADES REALIZADAS EN EL TRAMO2 (OBRAS INICIALES): VERIFICACION POR LA SUPERVISION DE OBRAS DE ESTRUCTURAS (JUNTAS EN MUROS RIBEREÑOS)

En la progresiva Km. 23+000 y Km. 23+160 se realiza el seguimiento a las actividades realizadas en el tramo 2 (obras iniciales) , se acompaña al especialista de estructuras y obras de arte de la supervisión a la verificación de actividades ejecutadas o por ejecutar por la Contratista, donde la Supervisión verifica que si se ha ejecutado las juntas en los muros rivereños, se aprecia la colocación de juntas en algunos muros rivereños, falta que la contratista termine la colocación de juntas en algunos muros, el cual la Supervisión esta verificando.

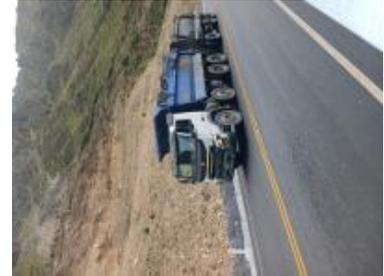
PROGRESIVA KM. 24+800

Crítico

VISITA DE SEGUIMIENTO Y MONITOREO EN EL TRAMO 3 (OBRAS INICIALES): VEHICULOS PESADOS CIRCULANDO EN LA VIA SIN CONTROL DE CARGA

En la progresiva Km. 24+800 y a travez de todo el tramo 2 (95.4 kms de distancia) están circulando vehículos pesados en la vía CANTA - HUAYLLAY sin ningún control de carga es completamente necesario que le contratista inicie las OBRAS COMPLEMENTARIAS PARA LA CONTRUCCION DEL PEAJE Y PESAJE

- Se recomienda a la Contratista el inicio inmediato de las OBRAS COMPLEMENTARIAS, para iniciar la construcción del peaje y pesaje en el tramo 2,la falta de pesaje esta ocasionando la circulación de vehículos pesados con sobrecarga es completamente necesario un CONTROL DE CARGA, para la duración del pavimento realizado.

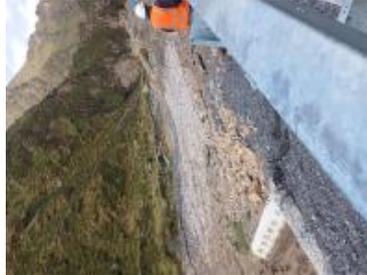
PROGRESIVA KM. 24+880

VISITA DE SEGUIMIENTO Y MONITOREO A LAS ACTIVIDADES REALIZADAS EN EL TRAMO2 (OBRAS INICIALES): VERIFICACION POR LA SUPERVISION DE OBRAS DE DRENAJE (ENCAUZAMIENTO)

En la progresiva Km. 24+880 se realiza el seguimiento a las actividades realizadas en el tramo 2 (obras iniciales) , se acompaña al especialista de estructuras y obras de arte de la supervisión a la verificación de actividades ejecutadas o por ejecutar por la Contratista, donde la Supervisión verifica que si se ha ejecutado las obras de drenaje,(encauzamiento) se aprecia que falta limpieza de emboquillado y el encauzamiento en la entrada de la obra de drenaje que tiene que ser ejecutado por la Contratista.
