BITACORA ELECTRÓNICA DE OBRA

NUMERO DE INFORME No. 0154-2024
 CONTRATO DE OBRA: No. 103-2019-MTC/ 20 de fecha 24/09/2019
 EMPRESA CONTRATISTA: CHINA ROAD AND BRIDGE CORPORATION SUCURSAL PERU
 OBRA: SALDO DE OBRA: "MEJORAMIENTO, REHABILITACIÓN Y CONSERVACIÓN POR NIVELES DE SERVICIO Y OPERACIÓN DEL CORREDOR VIAL, LIMA – CANTA – HUAYLLAY –DV. COCHAMARCA – EMP.PE 3N" (SALDO DE OBRAS INICIALES (OI) TRAMO 2 CANTA - HUALLAY LONGITUD: 95.2 KMS.
 MONTO DE OBRAS INICIALES : 338,725,656.80
 SUPERVISOR: CONSORCIO CESEL - CAL Y MAYOR
 CONTRATO DE CONSULTORIA DE OBRA N° 077-2014-MTC/20) ADENDA No. 4 DE FECHA,24-09-2019 LA OBRA ACTUALMENTE ESTA EN ACTIVIDAD ,
 VISITA DE SEGUIMIENTO Y MONITOREO A LAS OFICINAS DE LA SUPERVISION
 SEGUIMIENTO Y MONITOREO AL TRAMO 2 (OBRAS INICIALES) PROGRESIVA KM. 0+000 AL KM. 52+280
 ELABORACION DE INFORMES Y LABORES DE OFICINA

PANEL FOTOGRAFICO

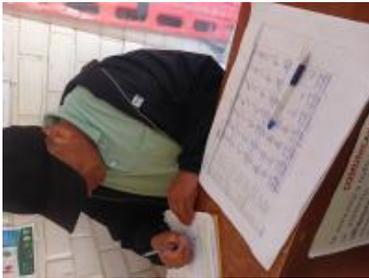
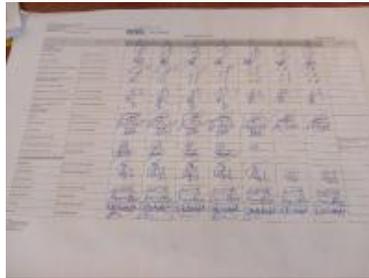
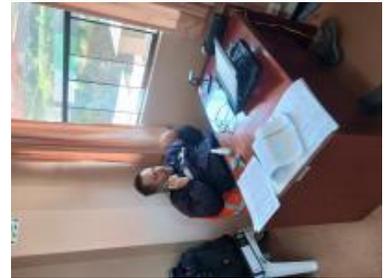
POBLADO DE CANTA

VISITA DE SEGUIMIENTO Y MONITOREO A LAS OFICINAS DE LA SUPERVISION: LISTA DE ASISTENCIA Y RECURSOS DE LA SUPERVISION

En el poblado de Canta, se realiza el seguimiento y monitoreo a la oficina de supervisión, donde se verifica la lista de asistencia del personal de la Supervisión, hoy no se logro el acceso al cuaderno de obra, porque lo tiene la Contratista.

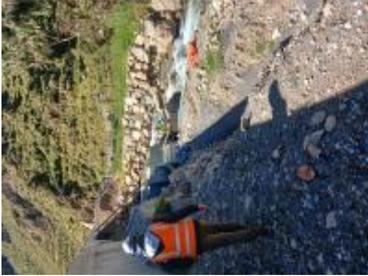
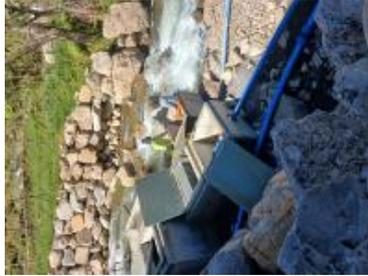
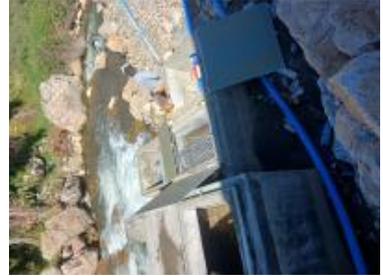
PROGRESIVA KM. 22+890

VISITA DE SEGUIMIENTO Y MONITOREO A LAS ACTIVIDADES REALIZADAS EN EL TRAMO2 (OBRAS INICIALES): VERIFICACION POR LA SUPERVISION DE OBRAS DE DRENAJE (CAPTACION)

En la progresiva Km. 22+890 se realiza el seguimiento a las actividades realizadas en el tramo 2 (obras iniciales) , se acompaña al especialista de estructuras y obras de arte de la supervisión a la verificación de actividades ejecutadas o por ejecutarse por la Contratista, donde la Supervisión verifica que si se ha ejecutado las obras de drenaje,(captación) se aprecia que la Contratista esta realizando la conexión de tubería de descarga que faltaba, falta que el agua del rio escurra hacia la captación para realizar la prueba de carga,

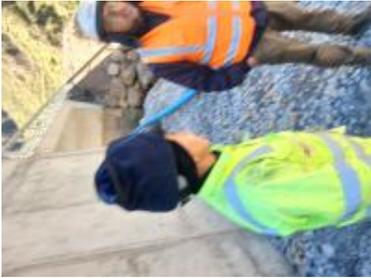
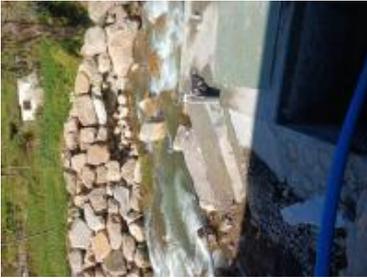
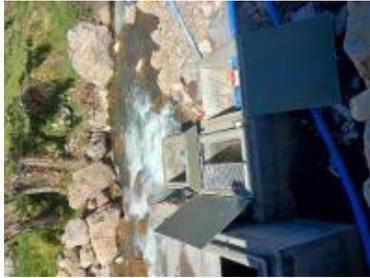
PROGRESIVA KM. 22+890

VISITA DE SEGUIMIENTO Y MONITOREO A LAS ACTIVIDADES REALIZADAS EN EL TRAMO2 (OBRAS INICIALES): VERIFICACION POR LA SUPERVISION DE OBRAS DE DRENAJE (CAPTACION)

En la progresiva Km. 22+890 se realiza el seguimiento a las actividades realizadas en el tramo 2 (obras iniciales) , se acompaña al especialista de estructuras y obras de arte de la supervisión a la verificación de actividades ejecutadas o por ejecutarse por la Contratista, donde la Supervisión verifica que si se ha ejecutado las obras de drenaje,(captación) se aprecia que la Contratista esta realizando la conexión de tubería de descarga que faltaba, falta que el agua del rio escurra hacia la captación para realizar la prueba de carga,

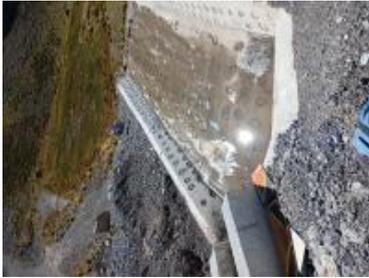
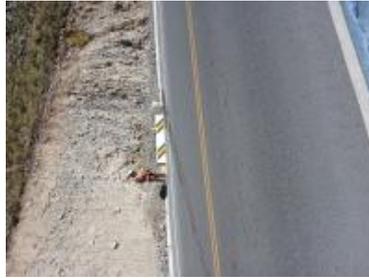
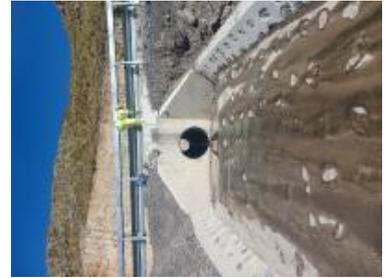
PROGRESIVA KM. 39+610

VISITA DE SEGUIMIENTO Y MONITOREO A LAS ACTIVIDADES REALIZADAS EN EL TRAMO2 (OBRAS INICIALES): VERIFICACION POR LA SUPERVISION DE OBRAS DE DRENAJE (LIMPIEZA Y ENCAUZAMIENTO)

En la progresiva Km. 39+610 se realiza el seguimiento a las actividades realizadas en el tramo 2 (obras iniciales) , se acompaña al especialista de estructuras y obras de arte de la supervisión a la verificación de actividades ejecutadas o por ejecutarse por la Contratista, donde la Supervisión verifica que si se ha ejecutado las obras de drenaje,(limpieza y encauzamiento) se aprecia que la Contratista esta realizando limpieza que faltaba,

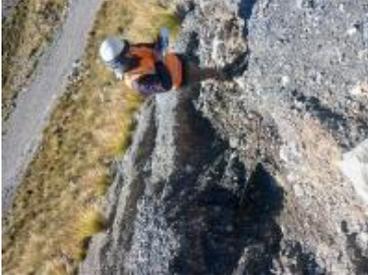
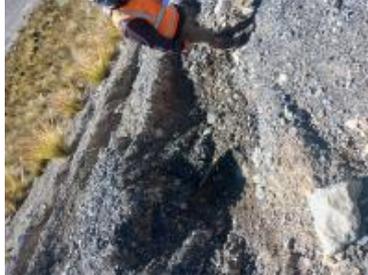
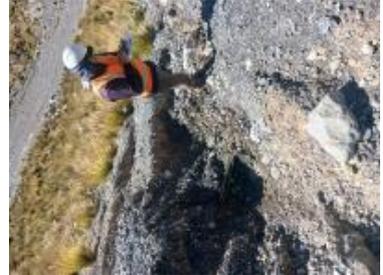
PROGRESIVA KM. 39+725

VISITA DE SEGUIMIENTO Y MONITOREO A LAS ACTIVIDADES REALIZADAS EN EL TRAMO2 (OBRAS INICIALES): VERIFICACION POR LA SUPERVISION DE OBRAS DE DRENAJE (SUBDREN DE DESCARGA)

En la progresiva Km. 39+725 se realiza el seguimiento a las actividades realizadas en el tramo 2 (obras iniciales) , se acompaña al especialista de estructuras y obras de arte de la supervisión a la verificación de actividades ejecutadas o por ejecutarse por la Contratista, donde la Supervisión verifica que si se ha ejecutado las obras de drenaje,(subdren de descarga) se aprecia que falta ejecución (lado derecho).

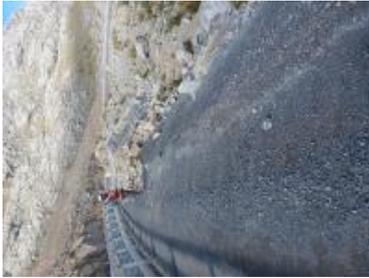
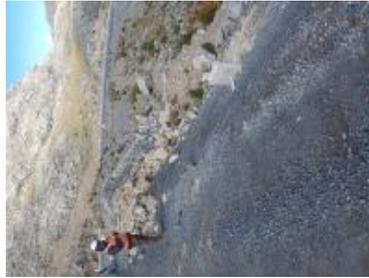
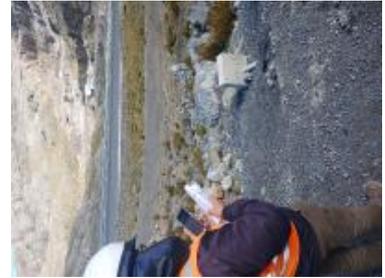
PROGRESIVA KM. 40+960

VISITA DE SEGUIMIENTO Y MONITOREO A LAS ACTIVIDADES REALIZADAS EN EL TRAMO2 (OBRAS INICIALES): VERIFICACION POR LA SUPERVISION DE OBRAS DE DRENAJE (SUBDREN DE DESCARGA)

En la progresiva Km. 40+960 se realiza el seguimiento a las actividades realizadas en el tramo 2 (obras iniciales) , se acompaña al especialista de estructuras y obras de arte de la supervisión a la verificación de actividades ejecutadas o por ejecutar por la Contratista, donde la Supervisión verifica que si se ha ejecutado las obras de drenaje,(sub dren de descarga) se aprecia que se ha realizado la ejecución en el lado izquierdo.

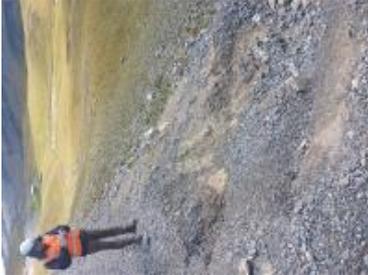
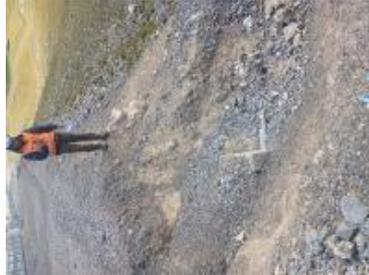
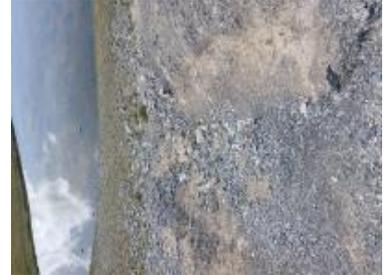
PROGRESIVA KM. 44+045

VISITA DE SEGUIMIENTO Y MONITOREO A LAS ACTIVIDADES REALIZADAS EN EL TRAMO2 (OBRAS INICIALES): VERIFICACION POR LA SUPERVISION DE OBRAS DE DRENAJE (SUBDREN DE DESCARGA)

En la progresiva Km. 44+045 se realiza el seguimiento a las actividades realizadas en el tramo 2 (obras iniciales) , se acompaña al especialista de estructuras y obras de arte de la supervisión a la verificación de actividades ejecutadas o por ejecutar por la Contratista, donde la Supervisión verifica que si se ha ejecutado las obras de drenaje,(sub dren de descarga) se aprecia que se ha realizado la ejecución en el lado derecho.

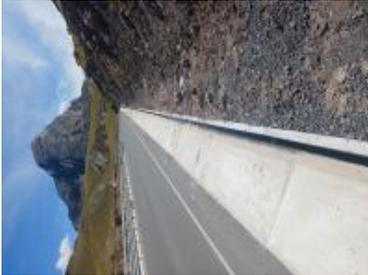
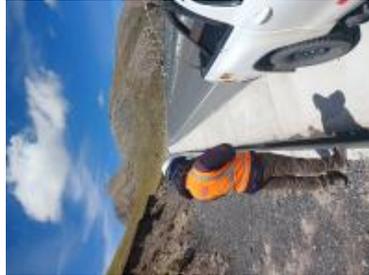
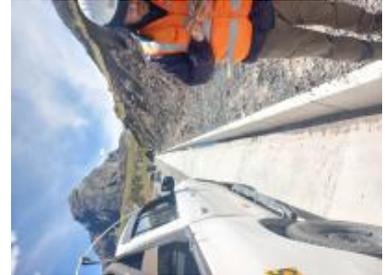
PROGRESIVAS KM. 49+100 AL KM. 49+330

VISITA DE SEGUIMIENTO Y MONITOREO A LAS ACTIVIDADES REALIZADAS EN EL TRAMO2 (OBRAS INICIALES): VERIFICACION POR LA SUPERVISION DE OBRAS DE DRENAJE (CUNETAS DE DRENAJE DIFERENTES A LO PROYECTADO)

En las progresivas Km. 49+100 al Km. 49+330 se realiza el seguimiento a las actividades realizadas en el tramo 2 (obras iniciales) , se acompaña al especialista de estructuras y obras de arte de la supervisión a la verificación de actividades ejecutadas o por ejecutar por la Contratista, donde la Supervisión verifica que si se ha ejecutado o no, las obras de drenaje, del expediente técnico (cunetas) se aprecia in situ la construcción de cunetas triangulares tipo1, en vez de cunetas rectangulares tipo1 (tipo3) según expediente técnico. La contratista debe de realizar una explicación del caso.

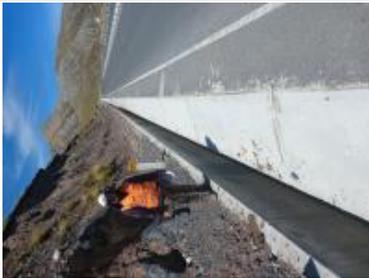
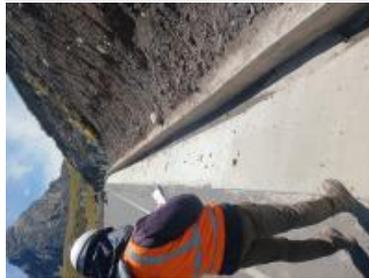
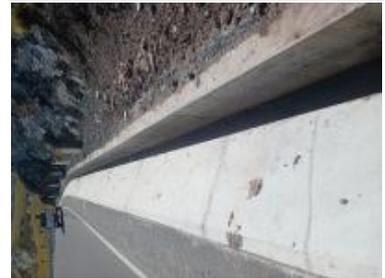
PROGRESIVAS KM. 49+260 AL KM. 49+330

VISITA DE SEGUIMIENTO Y MONITOREO A LAS ACTIVIDADES REALIZADAS EN EL TRAMO2 (OBRAS INICIALES): VERIFICACION POR LA SUPERVISION DE OBRAS DE DRENAJE (CUNETAS DE DRENAJE DIFERENTES A LO PROYECTADO)

En las progresivas Km. 49+260 al Km. 49+330 se realiza el seguimiento a las actividades realizadas en el tramo 2 (obras iniciales) , se acompaña al especialista de estructuras y obras de arte de la supervisión a la verificación de actividades ejecutadas o por ejecutar por la Contratista, donde la Supervisión verifica que si se ha ejecutado o no, las obras de drenaje, del expediente técnico (cunetas) se aprecia in situ la construcción de cunetas triangulares tipo1, en vez de cunetas rectangulares tipo1 (tipo3) según expediente técnico. La contratista debe de realizar una explicación del caso.

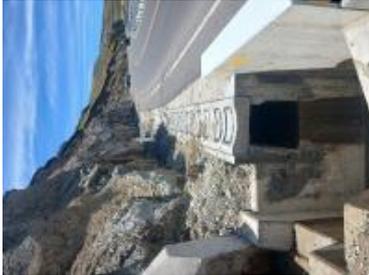
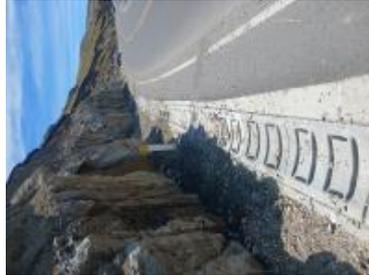
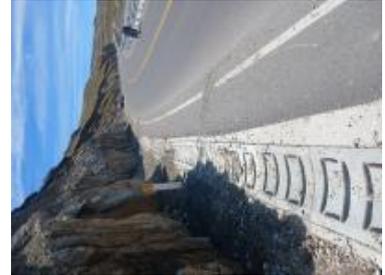
PROGRESIVAS KM. 49+842 AL KM. 50+249

VISITA DE SEGUIMIENTO Y MONITOREO A LAS ACTIVIDADES REALIZADAS EN EL TRAMO2 (OBRAS INICIALES): VERIFICACION POR LA SUPERVISION DE OBRAS DE DRENAJE (CUNETAS DE DRENAJE DIFERENTES A LO PROYECTADO)

En las progresivas Km. 49+842 al Km. 50+249 se realiza el seguimiento a las actividades realizadas en el tramo 2 (obras iniciales) , se acompaña al especialista de estructuras y obras de arte de la supervisión a la verificación de actividades ejecutadas o por ejecutar por la Contratista, donde la Supervisión verifica que si se ha ejecutado o no, las obras de drenaje, del expediente técnico (cunetas) se aprecia in situ la construcción de cunetas rectangulares tipo3, en vez de cunetas triangulares tipo1 según expediente técnico. La contratista debe de realizar una explicación del caso.

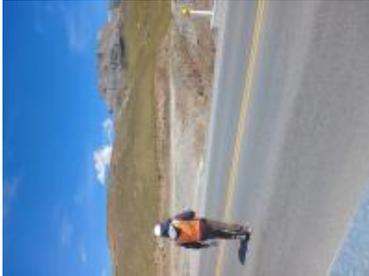
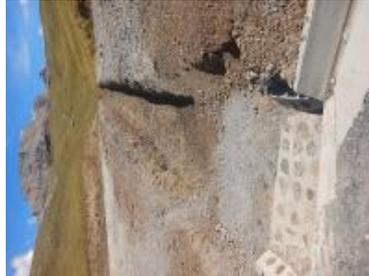
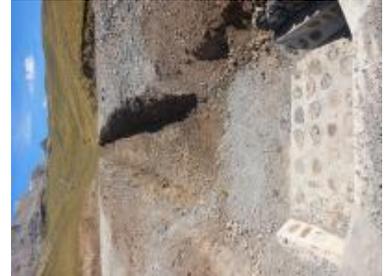
PROGRESIVA KM. 50+375

VISITA DE SEGUIMIENTO Y MONITOREO A LAS ACTIVIDADES REALIZADAS EN EL TRAMO2 (OBRAS INICIALES): VERIFICACION POR LA SUPERVISION DE OBRAS DE DRENAJE (ENCAUZAMIENTO)

En la progresiva Km. 50+375 se realiza el seguimiento a las actividades realizadas en el tramo 2 (obras iniciales) , se acompaña al especialista de estructuras y obras de arte de la supervisión a la verificación de actividades ejecutadas o por ejecutar por la Contratista, donde la Supervisión verifica que si se ha ejecutado las obras de drenaje,(encauzamiento) se aprecia que se ha realizado la ejecución del encauzamiento.

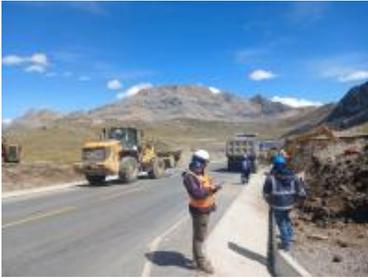
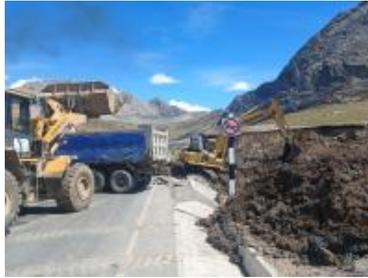
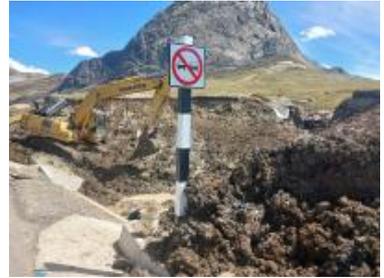
PROGRESIVA KM. 52+020

VISITA DE SEGUIMIENTO Y MONITOREO A LAS ACTIVIDADES REALIZADAS EN EL TRAMO2 (OBRAS INICIALES): VERIFICACION POR LA SUPERVISION DE OBRAS DE DRENAJE (ENCAUZAMIENTO)

En la progresiva Km. 52+020 se realiza el seguimiento a las actividades realizadas en el tramo 2 (obras iniciales) , se acompaña al especialista de estructuras y obras de arte de la supervisión a la verificación de actividades ejecutadas o por ejecutar por la Contratista, donde la Supervisión verifica que si se ha ejecutado las obras de drenaje,(encauzamiento) se aprecia que se esta realizando la ejecución del encauzamiento en la entrada y salida. Se utiliza 2 excavadoras , 1 cargador frontal y 1 camion volteo, trabajan 1 capataz, 2 operadores, 1 chofer, 2 obreros y 2 vigías.

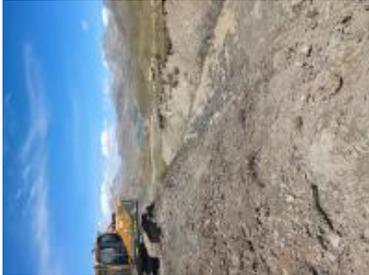
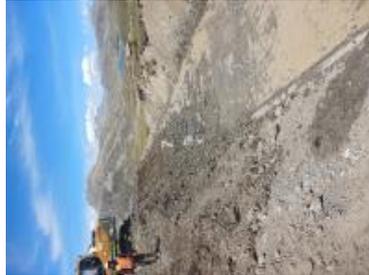
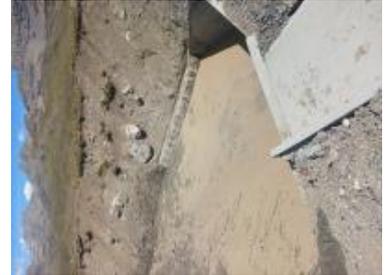
PROGRESIVA KM. 52+020
VISITA DE SEGUIMIENTO Y MONITOREO A LAS ACTIVIDADES REALIZADAS EN EL TRAMO2 (OBRAS INICIALES): VERIFICACION POR LA SUPERVISION DE OBRAS DE DRENAJE (ENCAUZAMIENTO) (SALIDA)

En la progresiva Km. 52+020 se realiza el seguimiento a las actividades realizadas en el tramo 2 (obras iniciales) , se acompaña al especialista de estructuras y obras de arte de la supervisión a la verificación de actividades ejecutadas o por ejecutar por la Contratista, donde la Supervisión verifica que si se ha ejecutado las obras de drenaje.(encauzamiento) se aprecia que se esta realizando la ejecución del encauzamiento en la entrada y salida. Se utiliza 2 excavadoras , 1 cargador frontal y 1 camion volteo, trabajan 1 capataz, 2 operadores, 1 chofer, 2 obreros y 2 vigías.

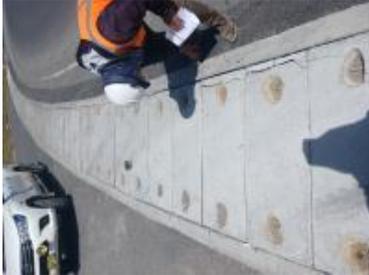
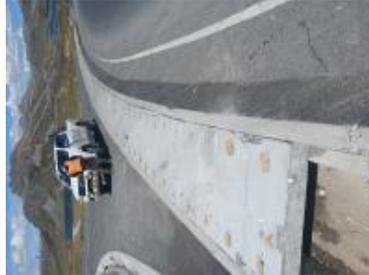
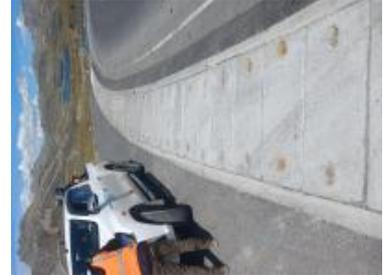
PROGRESIVA KM. 52+280

VISITA DE SEGUIMIENTO Y MONITOREO A LAS ACTIVIDADES REALIZADAS EN EL TRAMO2 (OBRAS INICIALES): VERIFICACION POR LA SUPERVISION DE OBRAS DE DRENAJE (PASE VEHICULAR) (LD)

En la progresiva Km. 52+280 se realiza el seguimiento a las actividades realizadas en el tramo 2 (obras iniciales) , se acompaña al especialista de estructuras y obras de arte de la supervisión a la verificación de actividades ejecutadas o por ejecutar por la Contratista, donde la Supervisión verifica que si se ha ejecutado las obras de drenaje,(pase vehicular) se aprecia que se esta ejecutado pero presenta detallas que tienen que completar: como la colocación de juntas
