# BITACORA ELECTRÓNICA DE OBRA

<b>Confirma Bitacora:</b> Si	<b>Nro Informe:</b> 155	<b>Fecha Informe:</b> 14 - 05 - 2024	<b>Nombre De La Obra:</b> CANTA – HUALLAY	<b>Personal Encargado:</b> BORIS WALTER AYLLÓN CARCELÉN
---------------------------------	----------------------------	---	--	--

NUMERO DE INFORME No. 0155-2024  
 CONTRATO DE OBRA: No. 103-2019-MTC/ 20 de fecha 24/09/2019  
 EMPRESA CONTRATISTA: CHINA ROAD AND BRIDGE CORPORATION SUCURSAL PERU  
 OBRA: SALDO DE OBRA: "MEJORAMIENTO, REHABILITACIÓN Y CONSERVACIÓN POR NIVELES DE SERVICIO Y OPERACIÓN DEL CORREDOR VIAL, LIMA – CANTA – HUAYLLAY –DV. COCHAMARCA – EMP.PE 3N" ( SALDO DE OBRAS INICIALES ( OI) TRAMO 2 CANTA - HUALLAY LONGITUD: 95.2 KMS.  
 MONTO DE OBRAS INICIALES : 338,725,656.80  
 SUPERVISOR: CONSORCIO CESEL - CAL Y MAYOR  
 CONTRATO DE CONSULTORIA DE OBRA N° 077-2014-MTC/20) ADENDA No. 4 DE FECHA,24-09-2019 LA OBRA ACTUALMENTE ESTA EN ACTIVIDAD ,  
 SEGUIMIENTO Y MONITOREO A LAS OFICINAS DE LA SUPERVISION  
 SEGUIMIENTO Y MONITOREO AL TRAMO 2 ( OBRAS INICIALES) PROGRESIVA KM. 0+000 AL KM. 95+400  
 ELABORACION DE INFORMES Y LABORES DE OFICINA

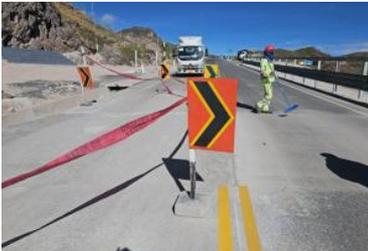
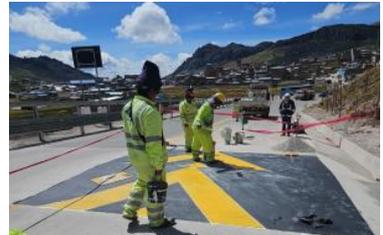
PROGRESIVA KM. 95+320  
 SEGUIMIENTO Y MONITOREO A LAS ACTIVIDADES REALIZADAS EN EL TRAMO2 (OBRAS INICIALES): GIBAS CONSTRUIDAS Y PINTURA

En la progresiva Km. 95+320 se realiza el seguimiento a las actividades realizadas en el tramo 2 ( obras iniciales) , se aprecia la construcción de gibas y el pintado de las mismas, todo el sector han sido pintados.

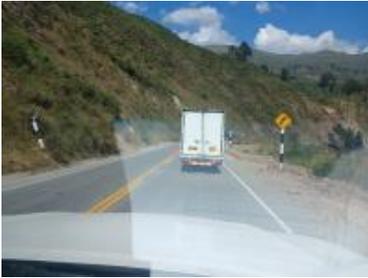
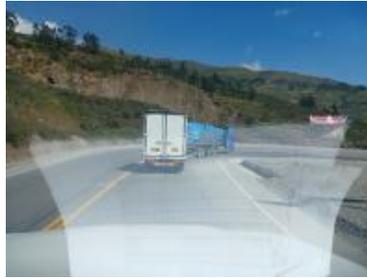
PROGRESIVA KM. 2+000 AL KM. 3+000

VISITA DE SEGUIMIENTO Y MONITOREO A LAS ACTIVIDADES EJECUTADAS EN EL TRAMO 2 ( OBRAS INICIALES): MARCAS EN EL PAVIMENTO

En la progresiva Km. 2+000 al km. 3+000 se aprecia la culminación de las marcas en el pavimento en este sector, se han colocado tachas, pintura blanca en lado derecho e izquierdo y pintura amarilla en el eje central. Esta completamente pintado desde km. 20+200 al 95+400

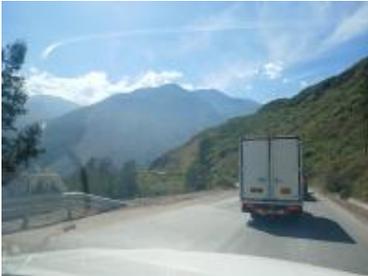
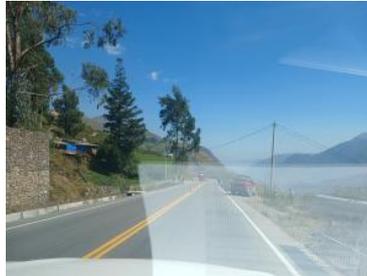
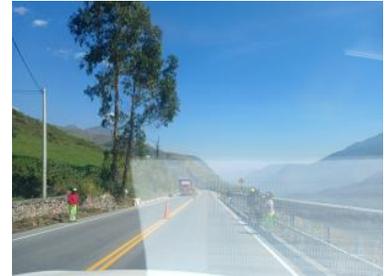
PROGRESIVA KM. 5+000 AL KM. 0+000

VISITA DE SEGUIMIENTO Y MONITOREO A LAS ACTIVIDADES EJECUTADAS EN EL TRAMO 2 ( OBRAS INICIALES): MARCAS EN EL PAVIMENTO

En la progresiva Km. 5+000 al km. 0+000 se aprecia la culminación de las marcas en el pavimento en este sector, se han colocado tachas, pintura blanca en lado derecho e izquierdo y pintura amarilla en el eje central. Esta completamente pintado desde km. 20+200 al 95+400
