## BITACORA ELECTRÓNICA DE OBRA

Confirma Bitacora:	Nro Informe:	Fecha Informe:	Nombre De La Obra:	Personal Encargado:
Si	003	17 - 05 - 2024	SELVA ALEGRE - LA CALZADA	BORIS WALTER AYLLÓN CARCELÉN

NUMERO DE INFORME No. 0003-2024  
 CONTRATO DE OBRA: No. 031-2022-MTC/20.2 CON PRECIOS DE AGOSTO DE 2021  
 EMPRESA CONTRATISTA: CHINA CIVIL ENGINEERING CONSTRUCTION CORPORATION SUCURSAL DEL PERU  
 OBRA: SALDO DE OBRA: "CULMINACION DE OBRA DE MEJORAMIENTO DE LA CARRETERA RODRIGUEZ DE MENDOZA - EMPALME PE-5N (LA CALZADA), TRAMO: SELVA ALEGRE - EMPALME PE-5N (LA CALZADA)  
 MONTO DE LA OBRA: S/44'873,763.87 PLAZO DE EJECUCION: 190 DIAS CALENDARIO  
 SUPERVISOR: CONSORCIO SUPERVISOR ALEGRE LA CALZADA (PYUNGHWA ENGINEERING CONSULTANTS LTDA SUCURSAL DEL PERU y GEOTECNIA Y MECANICA DE SUELOS S.A.C.)  
 CONTRATO DE CONSULTORIA DE OBRA N° 01-2022-MTC/20.2 FECHA: 19-01-2022  
 MONTO SUPERVISION: 3,799,999.63 -Mediante OFICIO N° 905 - 2024-MTC/20.9 de fecha 23 de abril de 2024, la Entidad comunica el reinicio de ejecución de obra a partir del 22 de abril de 2024 LA OBRA ACTUALMENTE ESTA EN ACTIVIDAD DESDE 22-04-2024

VISITA DE SEGUIMIENTO Y MONITOREO A LAS OFICINAS DE LA SUPERVISION  
 VISITA DE S

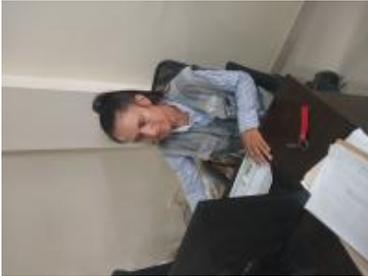
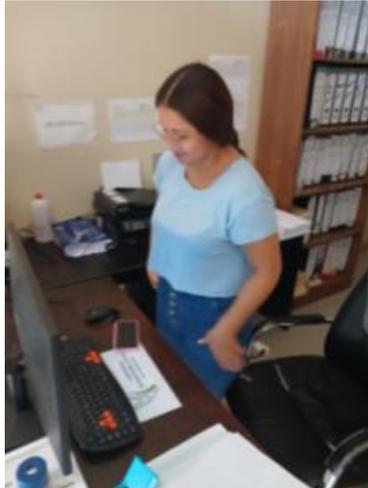
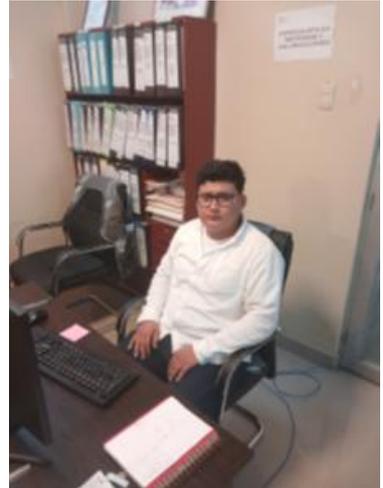
En el poblado de Soritor se realiza visita de seguimiento y monitoreo a los recursos de la supervisión de la vía la calzada- selva alegre, donde se verifica los recursos la supervisión, donde se aprecia a la Ing. Maria Pisco, Ruth Carranza, secretaria, y Narcizo Javier Fernandex Torres, administrador de la supervisión realizando actividades de oficina.

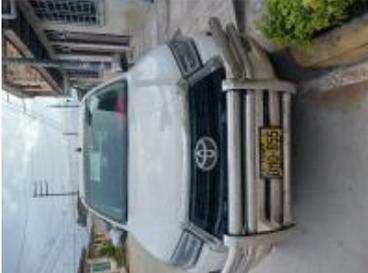
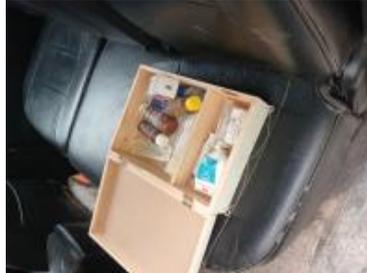
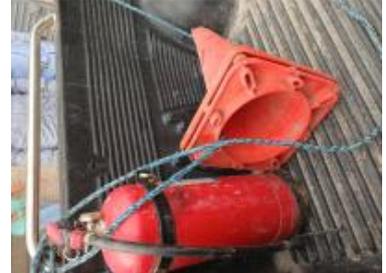
En el poblado de Soritor se realiza visita de seguimiento y monitoreo a los recursos de la supervisión de la vía la calzada- selva alegre, donde se verifica un vehículo de la supervisión, placa BMO-855 COLOR GRIS conducido por Jorge Luis Salazar Rios se aprecia que si tiene extintor, y conos ( se observa que el extintor esta con candado, siendo dificil su utilización en caso de emergencia) si tiene protección anti vuelco, tiene botiquín de primeros auxilios

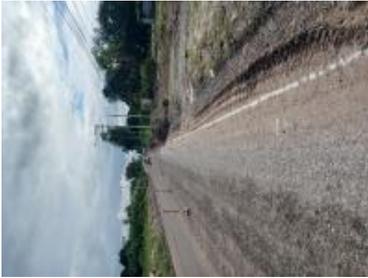
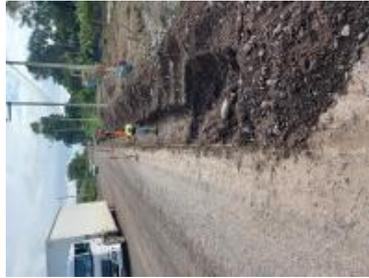
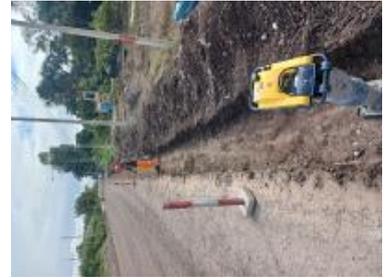
PROGRESIVAS KM. 10+500 AL KM. 10+580

En las progresivas Km. 10+500 a Km. 10+580 se realiza visita de seguimiento y monitoreo al tramo de vía la Calzada - Selva alegre, se realiza visita a la vía, acompañado con el especialista ambiental y de seguridad de la supervisión, donde se aprecia que se ha realizado la excavación en el sector y se rellena para la construcción de veredas y cunetas rectangulares en el lado izquierda de la vía

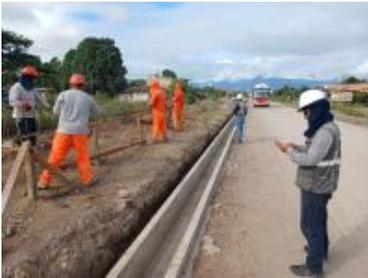
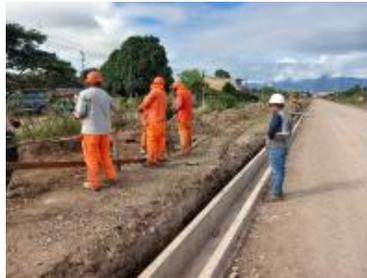
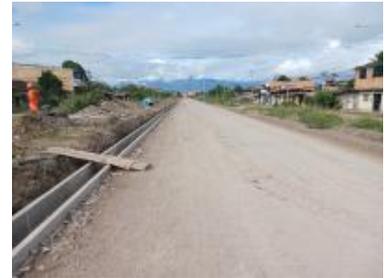
PROGRESIVAS KM. 10+900 AL KM. 11+660

En las progresivas Km. 10+900 a Km. 11+660 se realiza visita de seguimiento y monitoreo al tramo de vía la Calzada - Selva alegre, se realiza visita a la vía, acompañado con el especialista ambiental y de seguridad de la supervisión, donde se aprecia que se estan construyendo cunetas rectangulares en el lado izquierdo de la vía. donde labora 1capataz y 16 peones

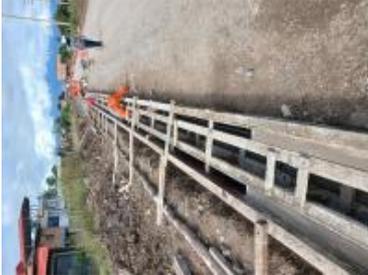
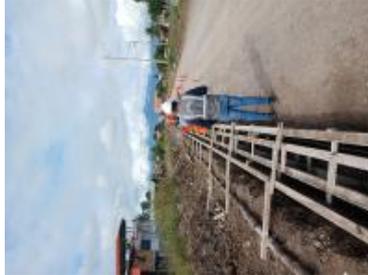
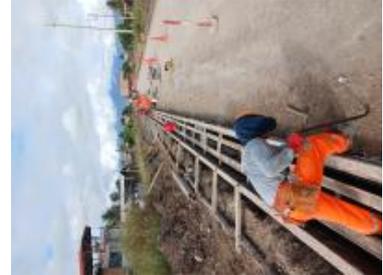
PROGRESIVAS KM. 11+240 AL KM. 11+280

En las progresivas Km. 11+240 a Km. 11+280 se realiza visita de seguimiento y monitoreo al tramo de vía la Calzada - Selva alegre, se realiza visita a la vía, acompañado con el especialista ambiental y de seguridad de la supervisión, donde se aprecia que se han construido cunetas rectangulares en ambos lados de la vía. Actualmente continúan con la construcción de cunetas en el lado izquierdo de la vía, trabajan 1 capataz y 16 obreros.

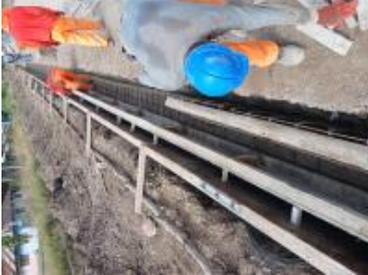
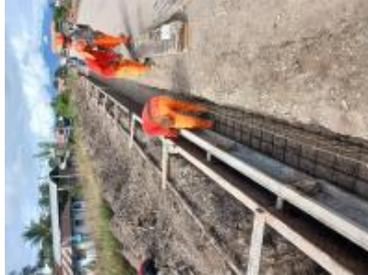
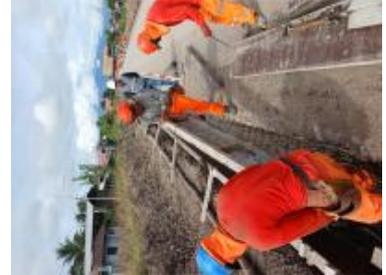
En las progresivas Km. 11+280 a Km. 11+360 se realiza visita de seguimiento y monitoreo al tramo de vía la Calzada - Selva alegre, se realiza visita a la vía, acompañado con el especialista ambiental y de seguridad de la supervisión, donde se aprecia que se han construido cunetas rectangulares en ambos lados de la vía. Actualmente continúan con la construcción de cunetas en el lado izquierdo de la vía, trabajan 1 capataz y 16 obreros

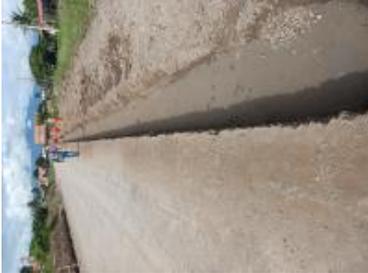
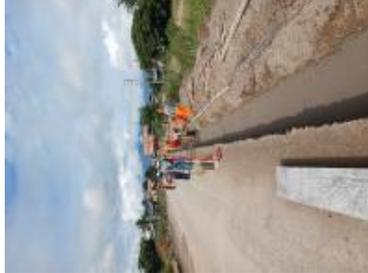
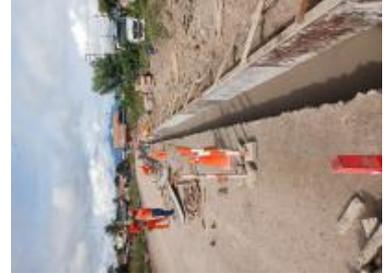
PROGRESIVAS KM. 11+300 AL KM. 11+360

En las progresivas Km. 11+300 a Km. 11+360 se realiza visita de seguimiento y monitoreo al tramo de vía la Calzada - Selva alegre, se realiza visita a la vía, acompañado con el especialista ambiental y de seguridad de la supervisión, donde se aprecia que se han construido cunetas rectangulares en ambos lados de la vía. Actualmente continúan con la construcción de cunetas en el lado izquierdo de la vía, trabajan 1 capataz y 16 obreros, se aprecia que se ha realizado la excavación, solado, encofrado y refuerzo metálico.

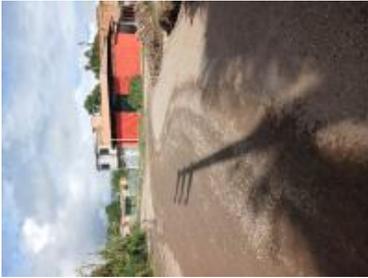
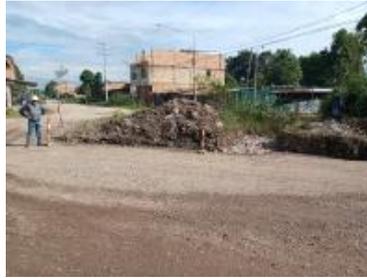
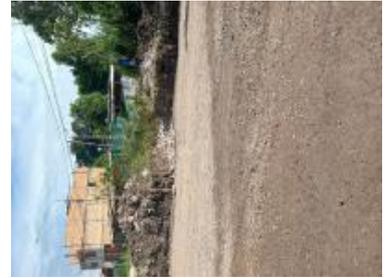
PROGRESIVA KM. 11+840

En la progresiva Km. 11+840 se realiza visita de seguimiento y monitoreo al tramo de vía la Calzada - Selva alegre, se realiza nuevamente visita a la vía, acompañado con el especialista ambiental y de seguridad de la supervisión, donde se aprecia que el punto bajo ha sido rellenado, en donde en el sector donde la Contratista ha construido un espolon y realizado un relleno de rocas tipo canto rodado previamente, actualmente con este relleno realizado ya pueden circular todo tipo de vehículos.

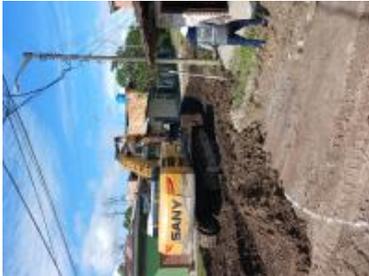
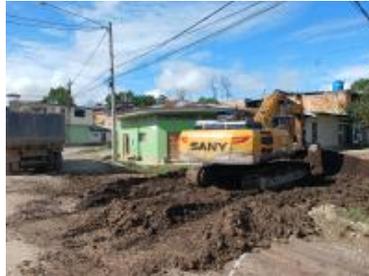
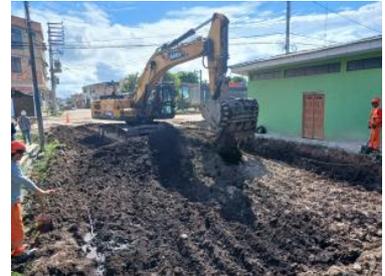
En la progresiva Km. 12+960 se realiza visita de seguimiento y monitoreo al tramo de vía la Calzada - Selva alegre, se realiza nuevamente visita a la vía, acompañado con el especialista ambiental y de seguridad de la supervisión, donde se aprecia que se esta realizando la excavaci+on en la zona de acceso para realizar mejoramientos.

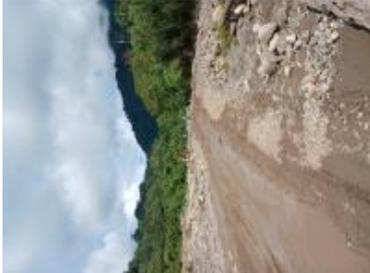
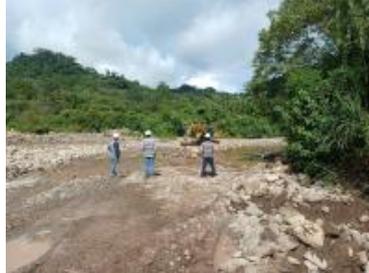
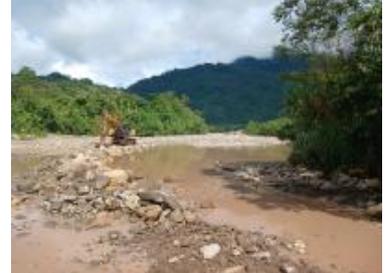
En el sector San marcos se realiza visita de seguimiento y monitoreo al 'área auxiliar ( cantera belén) del tramo de vía la Calzada - Selva alegre, se realiza visita, acompañado con el especialista ambiental y de seguridad de la supervisión, donde se recorre la áreas de la cantera belén y se aprecia la utilización de dos excavadoras de oruga y 5 camiones de volteo que estan realizando la carga y transporte hacia de material hacia la chancadora.

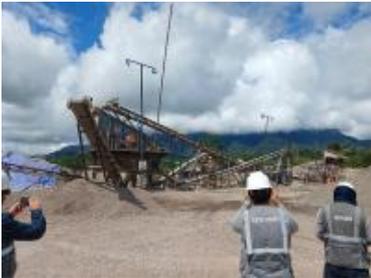
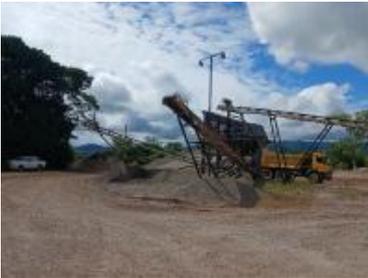
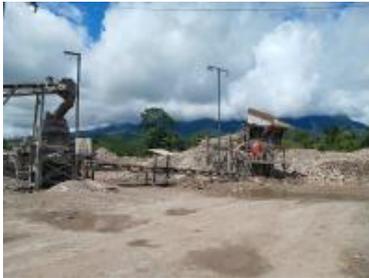
En el sector San marcos se realiza visita de seguimiento y monitoreo al 'área auxiliar ( cantera belén) del tramo de vía la Calzada - Selva alegre, se realiza visita, acompañado con el especialista ambiental y de seguridad de la supervisión, donde se recorre la áreas de la chancadora se aprecia la utilización de dos Cargadores frontales y 5 camiones de volteo que estan realizando la carga y transporte desde la cantera hacia el área de la chancadora. ubicado como a 800 metros

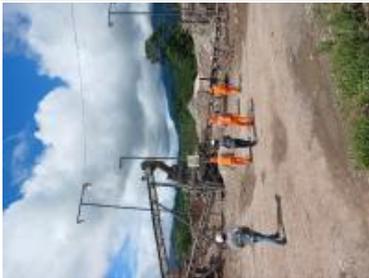
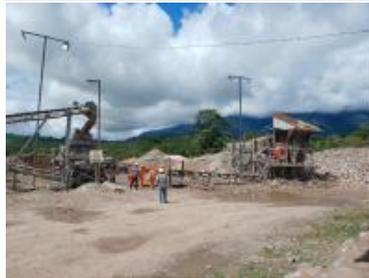
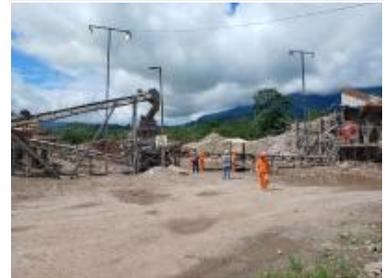
En el sector San marcos se realiza visita de seguimiento y monitoreo al 'área auxiliar ( cantera belén) del tramo de vía la Calzada - Selva alegre, se realiza visita, acompañado con el especialista ambiental y de seguridad de la supervisión, donde se recorre la áreas de la chancadora se aprecia la utilización de dos Cargadores frontales y 5 camiones de volteo que estan realizando la carga y transporte desde la cantera hacia el área de la chancadora. ubicado como a 800 metros. En la chancadora laboran 4 peones, 2 operadores de cargador frontal y un ing. asistente de producción, se trabaja en dos turnos de 8 horas , actualmente se ha producido 2000 m3 de material para base granular.

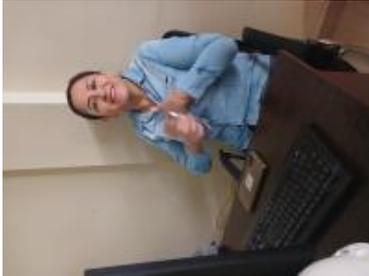
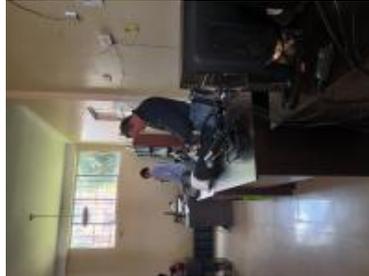
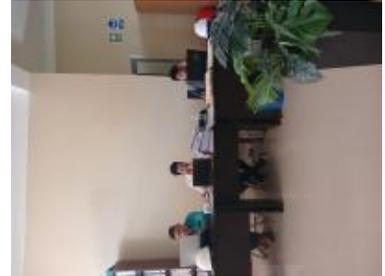
En el poblado de Soritor se realiza visita de seguimiento y monitoreo a los recursos de la supervisión de la vía la calzada- selva alegre, donde se verifica los recursos la supervisión, donde se aprecia a la Ing. Rocio Robles, especialista de producción y el ingeniero nicolas Diaz especialista ambiental y personal técnico de la supervisión realizando actividades de oficina.
