BITACORA ELECTRÓNICA DE OBRA

NUMERO DE INFORME No. 0006-2024
 CONTRATO DE OBRA: No. 031-2022-MTC/20.2 CON PRECIOS DE AGOSTO DE 2021
 EMPRESA CONTRATISTA: CHINA CIVIL ENGINEERING CONSTRUCTION CORPORATION SUCURSAL DEL PERU
 OBRA: SALDO DE OBRA: "CULMINACION DE OBRA DE MEJORAMIENTO DE LA CARRETERA RODRIGUEZ DE MENDOZA - EMPALME PE-5N (LA CALZADA), TRAMO: SELVA ALEGRE - EMPALME PE-5N (LA CALZADA)
 MONTO DE LA OBRA: S/44'873,763.87 PLAZO DE EJECUCION: 190 DIAS CALENDARIO
 SUPERVISOR: CONSORCIO SUPERVISOR ALEGRE LA CALZADA (PYUNGHWA ENGINEERING CONSULTANTS LTDA SUCURSAL DEL PERU y GEOTECNIA Y MECANICA DE SUELOS S.A.C.)
 CONTRATO DE CONSULTORIA DE OBRA N° 01-2022-MTC/20.2 FECHA: 19-01-2022
 MONTO SUPERVISION: 3,799,999.63 -Mediante OFICIO N° 905 - 2024-MTC/20.9 de fecha 23 de abril de 2024, la Entidad comunica el reinicio de ejecución de obra a partir del 22 de abril de 2024 LA OBRA ACTUALMENTE ESTA EN ACTIVIDAD DESDE 22-04-2024
 VISITA DE SEGUIMIENTO Y MONITOREO A LAS OFICINAS DE LA SUPERVISION Y CONTRATISTA

VISITA DE SEGUIMIENTO Y MONITOREO A LAS ACTIVIDADES REALIZADAS EN LA OBRA DESDE KM. 0+000 - KM. 27+400

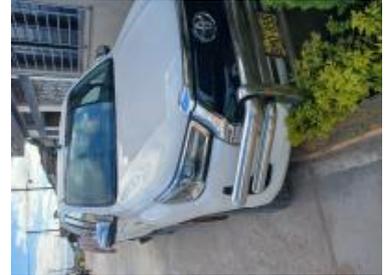
1

POBLADO DE SORITOR
VISITA DE SEGUIMIENTO A LAS OFICINAS DE LA SUPERVISION: RECURSOS DE LA SUPERVISION:
RECURSOS DE LA SUPERVISION (CAMIONETA)

En el poblado de Soritor se realiza visita de seguimiento y monitoreo a los recursos de la supervisión de la vía la calzada- selva alegre, donde se verifica los recursos la supervisión, donde se aprecia nuevamente la camioneta blanca, de placa BMO- 855 el cual se verifica que ha sido subsanado la observación del extintor (actualmente vigente) y tiene 2 conos y botiquin de primeros auxilios.

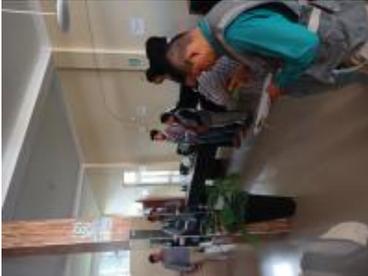
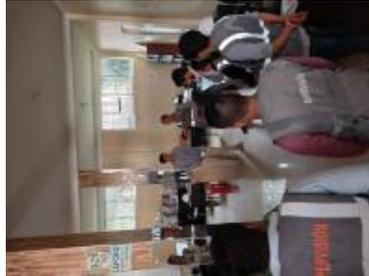
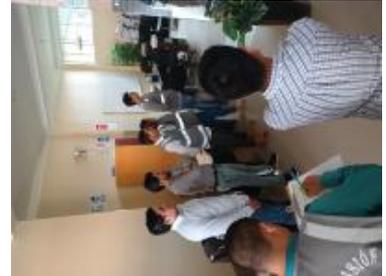
2

POBLADO DE SORITOR
VISITA DE SEGUIMIENTO A LAS OFICINAS DE LA SUPERVISION: RECURSOS DE LA SUPERVISION:
RECURSOS DE LA SUPERVISION (CHARLA DE SEGURIDAD DIARIA)

En el poblado de Soritor se realiza visita de seguimiento y monitoreo a los recursos de la supervisión de la vía la calzada- selva alegre, donde se verifica los recursos la supervisión, donde se aprecia que todas las mañanas, antes de realizar las visitas a campo, el especialista de seguridad, da una charla de seguridad donde participa generalmente todo el personal de la supervisión.

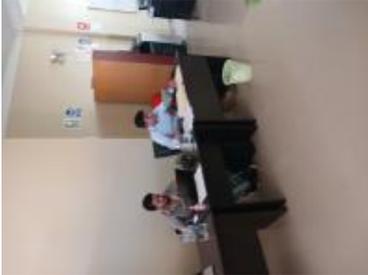
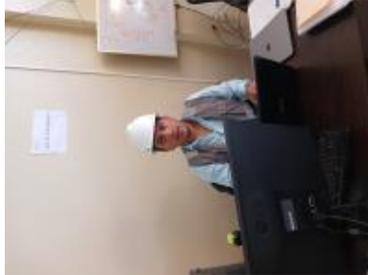
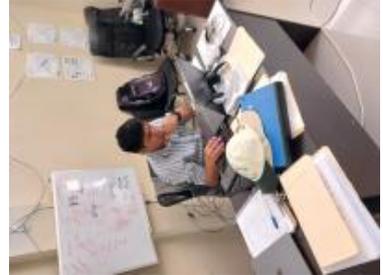
3

POBLADO DE SORITOR
VISITA DE SEGUIMIENTO A LAS OFICINAS DE LA SUPERVISION: RECURSOS DE LA SUPERVISION:
RECURSOS DE LA SUPERVISION (JEFE DE SUPERVISION)

En el poblado de Soritor se realiza visita de seguimiento y monitoreo a los recursos de la supervisión de la vía la calzada- selva alegre, donde se verifica los recursos la supervisión, donde HOY se registra y evidencia la llegada del Jefe de supervisión (estaba de bajada) y al personal tecnico de la supervisión, Se visito con el jefe de Supervisión las oficinas de la Contratista y se conoció al residente, especialista de suelos, costos y valorizaciones in situ,

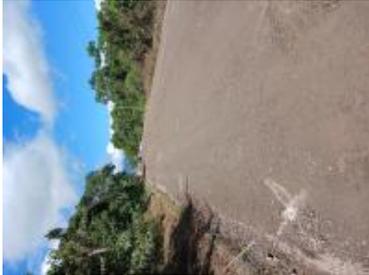
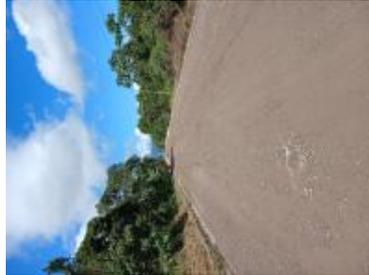
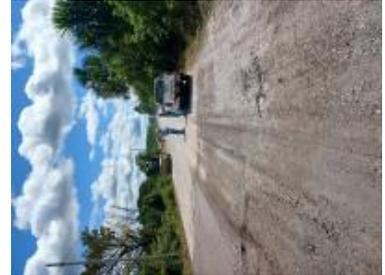
4

PROGRESIVAS KM. 10+000 AL KM. 10+100
VISITA DE SEGUIMIENTO Y MONITOREO A LAS ACTIVIDADES REALIZADOS EN LA VIA LA CALZADA - SELVA ALEGRE: CONSTRUCCION DE BASE GRANULAR
CODIGO 400 SUB BASE Y BASES
PARTIDA 403.A BASE GRANULAR

En las progresivas Km. 10+000 al Km. 10+100 se realiza visita de seguimiento y monitoreo a las actividades realizados y en ejecución en la Vía la Calzada - Selva alegre donde se realiza leel acompañamiento al Jefe de supervisión ing. Juan Carlos Davila, al lugar donde se realiza la construcción de base granular, en el sitio se utilizo una motoniveladora ,1 compactadora de rodillo y un camión cisterna. actualmente van a plantillar para terminar de colocar la base granular.

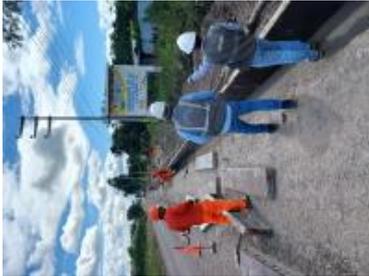
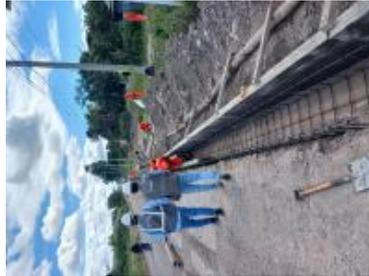
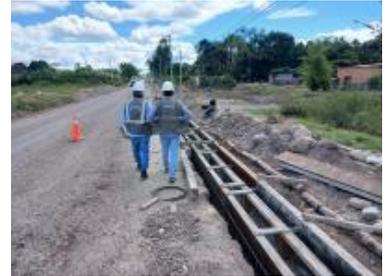
6

PROGRESIVAS KM. 10+500 AL KM. 10+620
VISITA DE SEGUIMIENTO Y MONITOREO A LAS ACTIVIDADES REALIZADOS EN LA VIA LA CALZADA - SELVA ALEGRE: CONSTRUCCION DE CUNETAS RECTANGULARES
CODIGO 500 DRENAJE
PARTIDA 501.C. EXCAVACION PARA ESTRUCTURAS EN MATERIAL COMUN EN SECO
PARTIDA 503.H CONCRETO CLASE H (F'C= 100 KG/CM2)
PARTIDA 516,A ENCOFRADO Y DESENCOFRADO
PARTIDA 510 E CUNETAS RECTANGULARES

En las progresivas Km. 10+500 al Km. 10+660 se realiza visita de seguimiento y monitoreo a las actividades realizados y en ejecución en la Vía la Calzada - Selva alegre donde se realiza el acompañamiento al Jefe de supervisión ing. Juan Carlos Davila, al lugar donde se realiza la construcción de cunetas rectangulares, en el sitio se ha excavado, colocado un solado y actualmente se realiza la colocación de encofrado de madera, para la construcción de cunetas rectangulares.

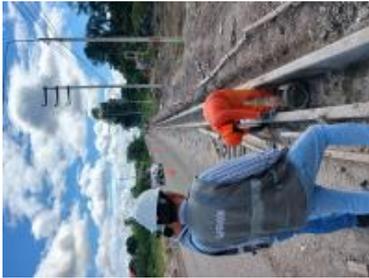
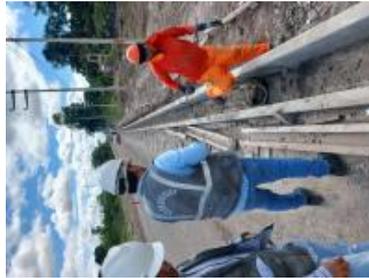
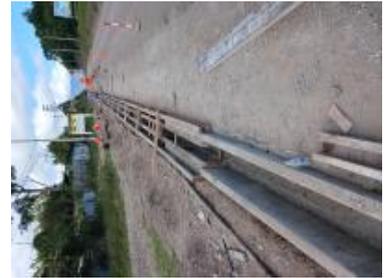
7

PROGRESIVAS KM. 10+500 AL KM. 10+530
VISITA DE SEGUIMIENTO Y MONITOREO A LAS ACTIVIDADES REALIZADOS EN LA VIA LA CALZADA - SELVA ALEGRE: CONSTRUCCION DE CUNETAS RECTANGULARES
CODIGO 500 DRENAJE
PARTIDA 501.C. EXCAVACION PARA ESTRUCTURAS EN MATERIAL COMUN EN SECO
PARTIDA 503.H CONCRETO CLASE H (F' C= 100 KG/CM2)
PARTIDA 516,A ENCOFRADO Y DESENCOFRADO
PARTIDA 510 E CUNETAS RECTANGULARES

En las progresivas Km. 10+500 al Km. 10+530 se realiza visita de seguimiento y monitoreo a las actividades realizados y en ejecución en la Vía la Calzada - Selva alegre donde se realiza el acompañamiento al Jefe de supervisión ing. Juan Carlos Davila, al lugar donde se realiza la construcción de cunetas rectangulares, en el sitio se ha excavado, colocado un solado y actualmente se realiza el solaqueado de las cunetas rectangulares terminadas.
resane de vu rts

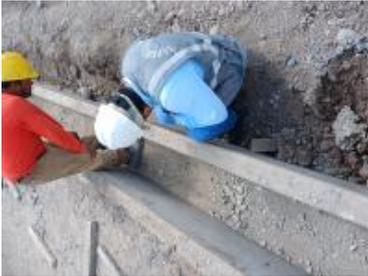
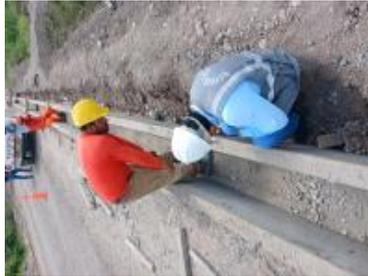
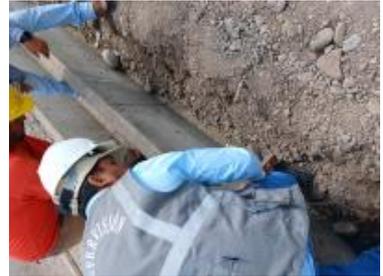
8

PROGRESIVAS KM. 10+500 AL KM. 10+530
VISITA DE SEGUIMIENTO Y MONITOREO A LAS ACTIVIDADES REALIZADOS EN LA VIA LA CALZADA - SELVA ALEGRE: CONSTRUCCION DE CUNETAS RECTANGULARES CODIGO 500 DRENAJE PARTIDA 510 E CUNETAS RECTANGULARES

En las progresivas Km. 10+500 al Km. 10+530 se realiza visita de seguimiento y monitoreo a las actividades realizados y en ejecución en la Vía la Calzada - Selva alegre donde se realiza el acompañamiento al Jefe de supervisión ing. Juan Carlos Davila, al lugar donde se realiza la construcción de cunetas rectangulares, en el sitio se ha excavado, colocado un solado y vaciado la cuneta rectangular. actualmente el jefe de supervisión verifica la verticalidad de las cunetas rectangulares terminadas. les participa a la Contratista, que tiene que encofrar muy bien para que al momento del vaciado no se mueva el encofrado y varie la verticalidad de sus paredes y que antes de rellenar las paredes externas de la cunetas, estan sean resanadas completamente.

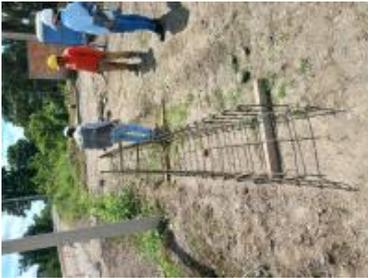
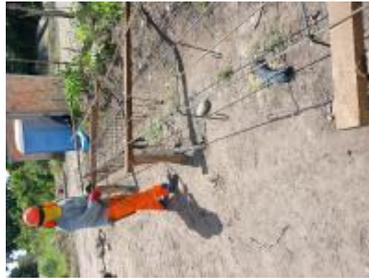
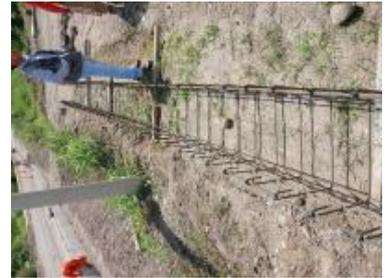
9

VISITA DE SEGUIMIENTO Y MONITOREO A LAS ACTIVIDADES REALIZADOS EN LA VIA LA CALZADA - SELVA ALEGRE: CONSTRUCCION DE CUNETAS RECTANGULARES

En la progresiva Km. 10+500 se realiza visita de seguimiento y monitoreo a las actividades realizados y en ejecución en la Vía la Calzada - Selva alegre donde se realiza el acompañamiento al Jefe de supervisión ing. Juan Carlos Davila, al lugar donde se realiza la construcción de cunetas rectangulares, en el sitio se aprecia la confección del acero de refuerzo para las cunetas rectangulares. actualmente el jefe de supervisión le observa que el lugar esta a la interperie, el acero de refuerzo tienen que estar libre de oxido al momento del vaciado.

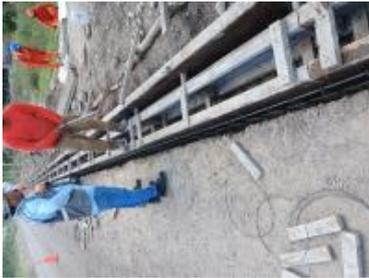
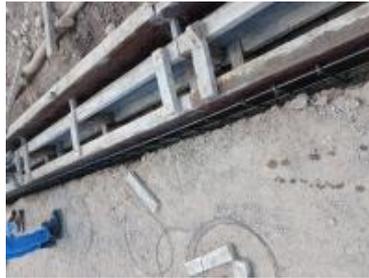
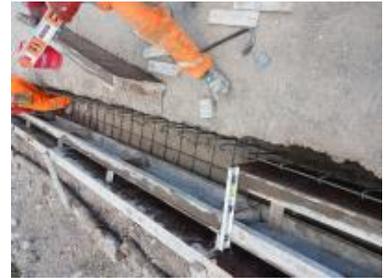
10

PROGRESIVAS KM. 10+620
VISITA DE SEGUIMIENTO Y MONITOREO A LAS ACTIVIDADES REALIZADOS EN LA VIA LA CALZADA - SELVA ALEGRE: REFUERZO METALICOS EN LA CONSTRUCCION DE CUNETAS RECTANGULARES CODIGO 500 DRENAJE
PARTIDA 510 E CUNETAS RECTANGULARES

En la progresiva Km. 10+620 se realiza visita de seguimiento y monitoreo a las actividades realizados y en ejecución en la Vía la Calzada - Selva alegre donde se realiza el acompañamiento al Jefe de supervisión ing. Juan Carlos Davila, al lugar donde se realiza la construcción de cunetas rectangulares, en el sitio se aprecia la confección del acero de refuerzo para las cunetas rectangulares. actualmente el jefe de supervisión le observa que el acero de refuerzo tiene presencia de oxido dentro de la cuneta rectangular por vaciar, solicito la limpieza del acero previo al vaciado.

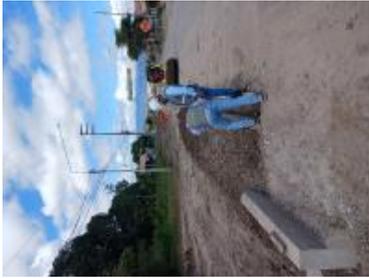
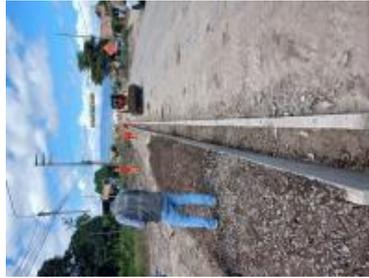
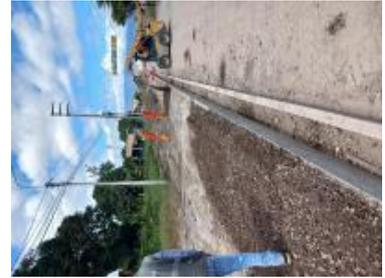
11

PROGRESIVAS KM. 10+901 AL KM. 10+980
VISITA DE SEGUIMIENTO Y MONITOREO A LAS ACTIVIDADES REALIZADOS EN LA VIA LA CALZADA - SELVA ALEGRE: CONSTRUCCION DE VEREDAS
CODIGO 500 DRENAJE
PARTIDA; 501,C EXCAVACION PARA ESTRUCTURAS, EN MATERIAL COMUN EN SECO
PARTIDA: 502.A RELLENO PARA ESTRUCTURAS

En las progresivas Km. 10+901 a Km. 10+980 se realiza visita de seguimiento y monitoreo al tramo de vía la Calzada - Selva alegre, donde se esta realizando lel relleno con material granular para la construcción de VEREDAS, se ha compactado el material del sitio y se esta colocando material de relleno para la construcción de veredas, se utiliza un mini cargador trabajan actualmente 1 capataz 8 obreros en el lado izquierdo de la vía

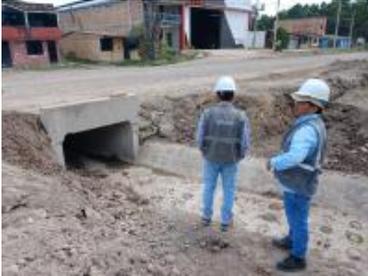
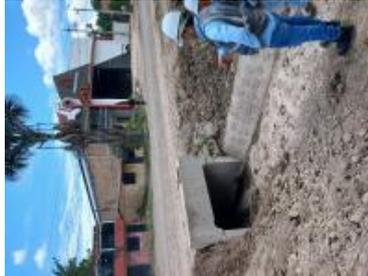
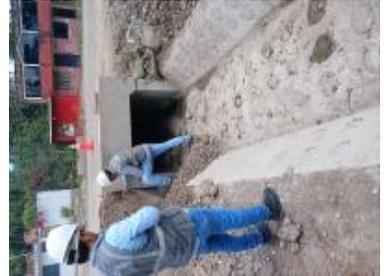
12

VISITA DE SEGUIMIENTO Y MONITOREO A LAS ACTIVIDADES REALIZADOS EN LA VIA LA CALZADA
- SELVA ALEGRE: ALCANTARILLA MARCO Y EMBOQUILLADO CONSTRUIDO

En la progresiva Km. 10+900 se realiza visita de seguimiento y monitoreo al tramo de vía la Calzada - Selva alegre, donde se aprecia la construcción de alcantarilla marco y emboquillado de piedra en el lado izquierdo de la vía, el jefe de supervisión recomienda la ejecución de mandil o un enrocado para proteger el talud.

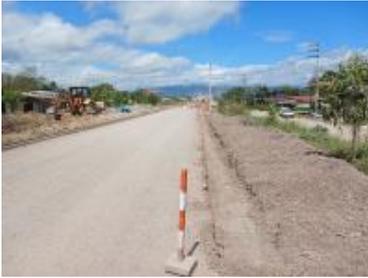
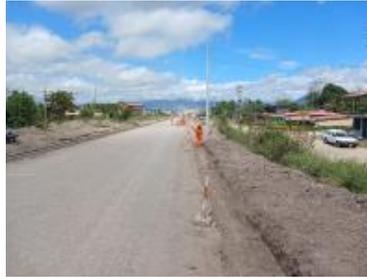
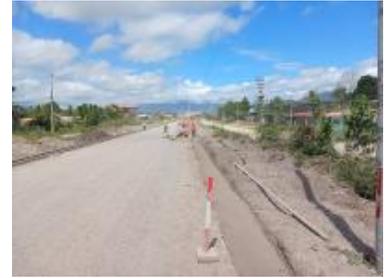
14

PROGRESIVAS KM. 11+130 AL KM. 11+200
VISITA DE SEGUIMIENTO Y MONITOREO A LAS ACTIVIDADES REALIZADOS EN LA VIA LA CALZADA - SELVA ALEGRE: CONSTRUCCION DE CUNETAS RECTANGULARES }
CODIGO 500 DRENAJE
PARTIDA 501.C. EXCAVACION PARA ESTRUCTURAS EN MATERIAL COMUN EN SECO
PARTIDA 503.H CONCRETO CLASE H (F' C= 100 KG/CM2)
PARTIDA 516,A ENCOFRADO Y DESENCOFRADO
PARTIDA 510 E CUNETAS RECTANGULARES

En las progresivas Km. 11+130 al Km. 11+200 se realiza visita de seguimiento y monitoreo a las actividades realizados y en ejecución en la Vía la Calzada - Selva alegre donde se realiza el acompañamiento al Jefe de supervisión ing. Juan Carlos Davila, al lugar donde se realiza la construcción de cunetas rectangulares, en el sitio se ha excavado, colocado un solado para la construcción de las cunetas rectangulares

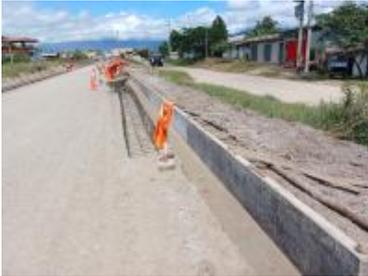
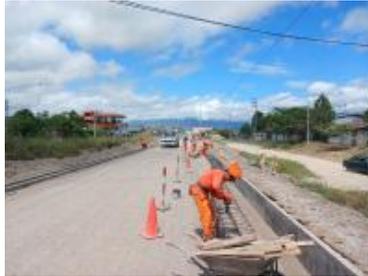
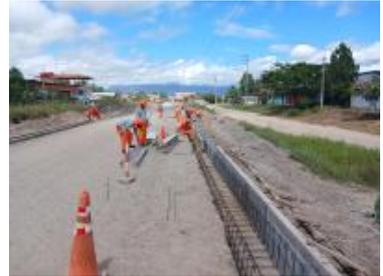
15

PROGRESIVAS KM. 11+200 AL KM. 11+260
VISITA DE SEGUIMIENTO Y MONITOREO A LAS ACTIVIDADES REALIZADOS EN LA VIA LA CALZADA - SELVA ALEGRE: CONSTRUCCION DE CUNETAS RECTANGULARES }
CODIGO 500 DRENAJE
PARTIDA 501.C. EXCAVACION PARA ESTRUCTURAS EN MATERIAL COMUN EN SECO
PARTIDA 503.H CONCRETO CLASE H (F' C= 100 KG/CM2)
PARTIDA 516,A ENCOFRADO Y DEENCOFRADO P
ARTIDA 510 E CUNETAS RECTANGULARES

En las progresivas Km. 11+200 al Km. 11+260 se realiza visita de seguimiento y monitoreo a las actividades realizados y en ejecución en la Vía la Calzada - Selva alegre donde se realiza el acompañamiento al Jefe de supervisión ing. Juan Carlos Davila, al lugar donde se realiza la construcción de cunetas rectangulares, en el sitio se ha excavado, colocado un solado, refuerzo metalico y encofrado para la construcción de las cunetas rectangulares

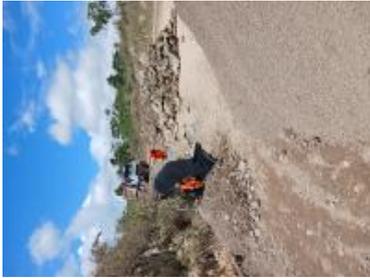
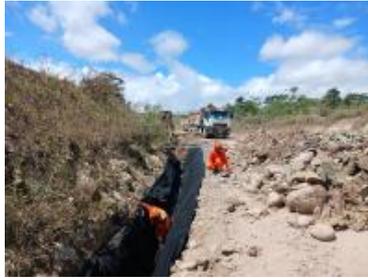
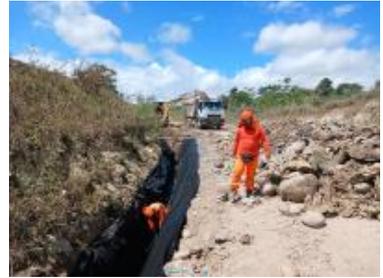
19

PROGRESIVAS KM. 15+940 AL KM. 16+000
 VISITA DE SEGUIMIENTO Y MONITOREO A LAS ACTIVIDADES REALIZADOS EN LA VIA LA CALZADA - SELVA ALEGRE: CONSTRUCCION DE SUB DRENAJE
 CODIGO 500 DRENAJE
 PARTIDA 509.A SUBDRENES

En las progresivas Km. 15+850 al Km. 15+900 se realiza visita de seguimiento y monitoreo al tramo de vía la Calzada - Selva alegre, donde se esta realizando la construcción de sub drenaje en el lado izquierdo de la vía. se utiliza una retroexcavadora y herramientas menores,, trabajan 1 capataz 1 operador, 4 obreros. 2 vigías
