## BITACORA ELECTRÓNICA DE OBRA

<b>Confirma Bitacora:</b> Si	<b>Nro Informe:</b> 0006	<b>Fecha Informe:</b> 21 - 05 - 2024	<b>Nombre De La Obra:</b> SELVA ALEGRE - LA CALZADA	<b>Personal Encargado:</b> BORIS WALTER AYLLÓN CARCELÉN
---------------------------------	-----------------------------	---	--	--

NUMERO DE INFORME No. 0006-2024  
 CONTRATO DE OBRA: No. 031-2022-MTC/20.2 CON PRECIOS DE AGOSTO DE 2021  
 EMPRESA CONTRATISTA: CHINA CIVIL ENGINEERING CONSTRUCTION CORPORATION SUCURSAL DEL PERU  
 OBRA: SALDO DE OBRA: "CULMINACION DE OBRA DE MEJORAMIENTO DE LA CARRETERA RODRIGUEZ DE MENDOZA - EMPALME PE-5N (LA CALZADA), TRAMO: SELVA ALEGRE - EMPALME PE-5N (LA CALZADA)  
 MONTO DE LA OBRA: S/44'873,763.87 PLAZO DE EJECUCION: 190 DIAS CALENDARIO  
 SUPERVISOR: CONSORCIO SUPERVISOR ALEGRE LA CALZADA (PYUNGHWA ENGINEERING CONSULTANTS LTDA SUCURSAL DEL PERU y GEOTECNIA Y MECANICA DE SUELOS S.A.C.)  
 CONTRATO DE CONSULTORIA DE OBRA N° 01-2022-MTC/20.2 FECHA: 19-01-2022  
 MONTO SUPERVISION: 3,799,999.63 -Mediante OFICIO N° 905 - 2024-MTC/20.9 de fecha 23 de abril de 2024, la Entidad comunica el reinicio de ejecución de obra a partir del 22 de abril de 2024 LA OBRA ACTUALMENTE ESTA EN

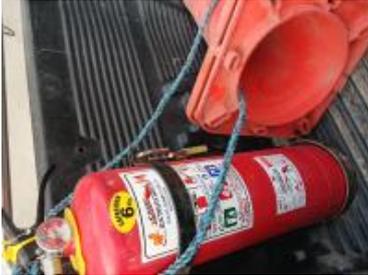
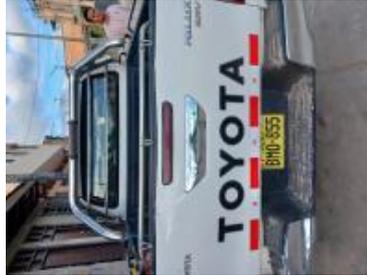
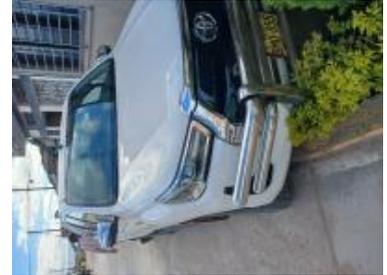
VISITA DE SEGUIMIENTO A LAS OFICINAS DE LA SUPERVISION: RECURSOS DE LA SUPERVISION:  
RECURSOS DE LA SUPERVISION ( CAMIONETA )

1 En el poblado de Soritor se realiza visita de seguimiento y monitoreo a los recursos de la supervisión de la vía la calzada- selva alegre, donde se verifica los recursos la supervisión, donde se aprecia nuevamente la camioneta blanca, de placa BMO- 855 el cual se verifica que ha sido subsanado la observación del extintor ( actualmente vigente) y tiene 2 conos y botiquin de primeros auxilios.

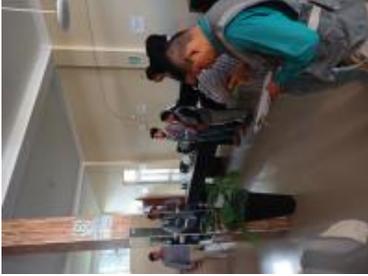
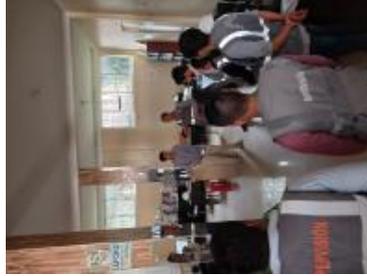
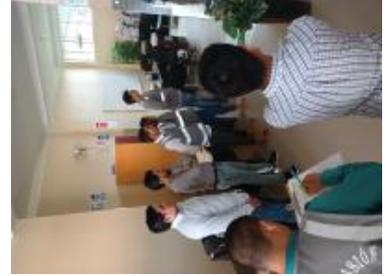
VISITA DE SEGUIMIENTO A LAS OFICINAS DE LA SUPERVISION: RECURSOS DE LA SUPERVISION:  
RECURSOS DE LA SUPERVISION ( CHARLA DE SEGURIDAD DIARIA )

En el poblado de Soritor se realiza visita de seguimiento y monitoreo a los recursos de la supervisión de la vía la calzada- selva alegre, donde se verifica los recursos la supervisión, donde se aprecia que todas las mañanas, antes de realizar las visitas a campo, el especialista de seguridad, da una charla de seguridad donde participa generalmente todo el personal de la supervisión.

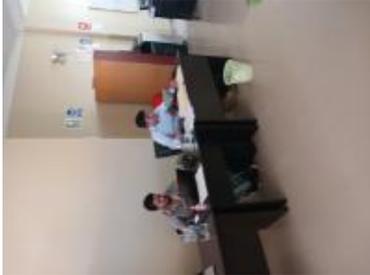
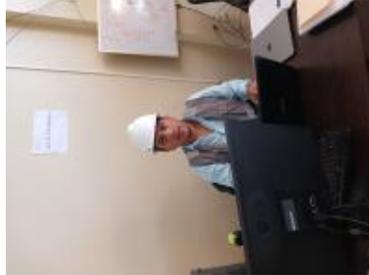
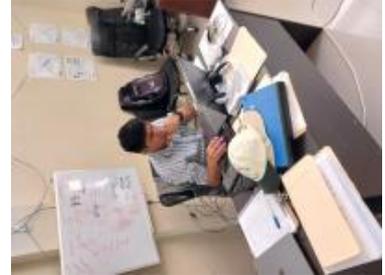
POBLADO DE SORITOR  
VISITA DE SEGUIMIENTO A LAS OFICINAS DE LA SUPERVISION: RECURSOS DE LA SUPERVISION:  
RECURSOS DE LA SUPERVISION ( JEFE DE SUPERVISION )

En el poblado de Soritor se realiza visita de seguimiento y monitoreo a los recursos de la supervisión de la vía la calzada- selva alegre, donde se verifica los recursos la supervisión, donde HOY se registra y evidencia la llegada del Jefe de supervisión ( estaba de bajada) y al personal tecnico de la supervisión, Se visito con el jefe de Supervisión las oficinas de la Contratista y se conoció al residente, especialista de suelos, costos y valorizaciones in situ,

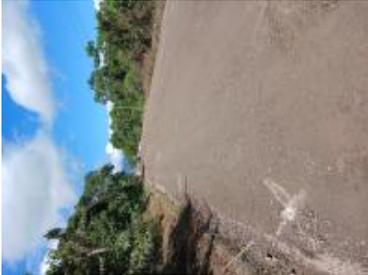
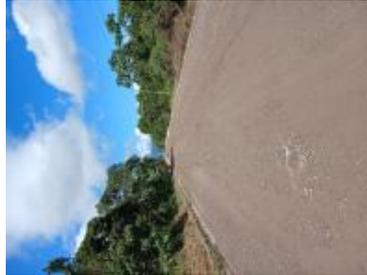
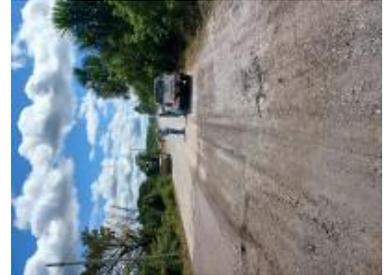
PROGRESIVAS KM. 10+000 AL KM. 10+100  
VISITA DE SEGUIMIENTO Y MONITOREO A LAS ACTIVIDADES REALIZADOS EN LA VIA LA CALZADA  
- SELVA ALEGRE: CONSTRUCCION DE BASE GRANULAR  
CODIGO 400 SUB BASE Y BASES  
PARTIDA 403.A BASE GRANULAR

En las progresivas Km. 10+000 al Km. 10+100 se realiza visita de seguimiento y monitoreo a las actividades realizados y en ejecución en la Vía la Calzada - Selva alegre donde se realiza leel acompañamiento al Jefe de supervisión ing. Juan Carlos Davila, al lugar donde se realiza la construcción de base granular, en el sitio se utilizo una motoniveladora ,1 compactadora de rodillo y un camión cisterna. actualmente van a plantillar para terminar de colocar la base granular.

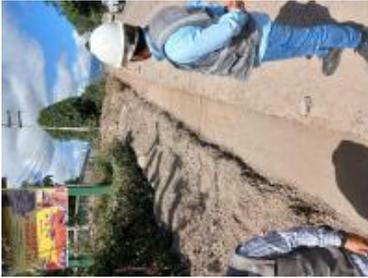
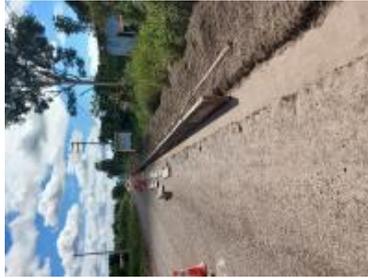
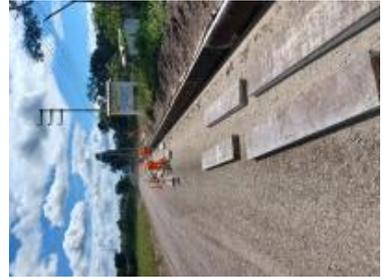
PROGRESIVAS KM. 10+500 AL KM. 10+660  
VISITA DE SEGUIMIENTO Y MONITOREO A LAS ACTIVIDADES REALIZADOS EN LA VIA LA CALZADA - SELVA ALEGRE: EXCAVACION PARA CONSTRUCCION DE CUNETAS RECTANGULARES CODIGO 500 DRENAJE  
PARTIDA 501.C. EXCAVACION PARA ESTRUCTURAS EN MATERIAL COMUN EN SECO  
PARTIDA 503.H CONCRETO CLASE H ( F' C= 100 KG/CM2 )  
PARTIDA 516,A ENCOFRADO Y DESENCOFRADO  
PARTIDA 510 E CUNETAS RECTANGULARES

En las progresivas Km. 10+500 al Km. 10+660 se realiza visita de seguimiento y monitoreo a las actividades realizados y en ejecución en la Vía la Calzada - Selva alegre donde se realiza el acompañamiento al Jefe de supervisión ing. Juan Carlos Davila, al lugar donde se realiza la construcción de cunetas rectangulares, en el sitio se ha excavado, colocado un solado y actualmente se realiza la colocación de encofrado de madera, para la construcción de cunetas rectangulares.

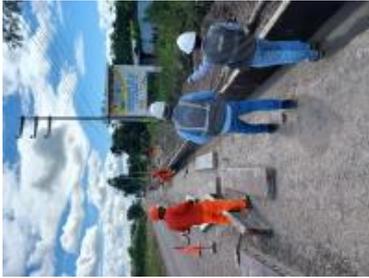
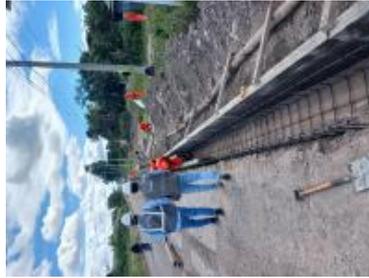
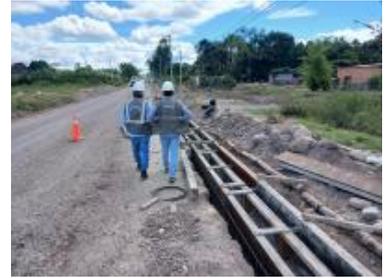
PROGRESIVAS KM. 10+500 AL KM. 10+620  
VISITA DE SEGUIMIENTO Y MONITOREO A LAS ACTIVIDADES REALIZADOS EN LA VIA LA CALZADA - SELVA ALEGRE: CONSTRUCCION DE CUNETAS RECTANGULARES  
CODIGO 500 DRENAJE  
PARTIDA 501.C. EXCAVACION PARA ESTRUCTURAS EN MATERIAL COMUN EN SECO  
PARTIDA 503.H CONCRETO CLASE H ( F' C= 100 KG/CM2 )  
PARTIDA 516,A ENCOFRADO Y DESENCOFRADO  
PARTIDA 510 E CUNETAS RECTANGULARES

En las progresivas Km. 10+500 al Km. 10+660 se realiza visita de seguimiento y monitoreo a las actividades realizados y en ejecución en la Vía la Calzada - Selva alegre donde se realiza el acompañamiento al Jefe de supervisión ing. Juan Carlos Davila, al lugar donde se realiza la construcción de cunetas rectangulares, en el sitio se ha excavado, colocado un solado y actualmente se realiza la colocación de encofrado de madera, para la construcción de cunetas rectangulares.

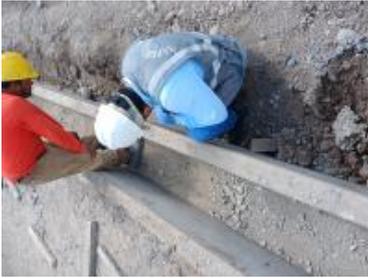
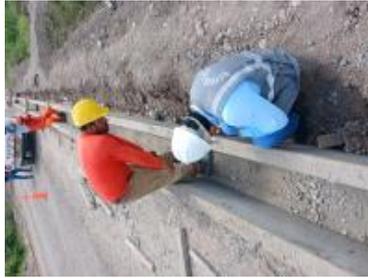
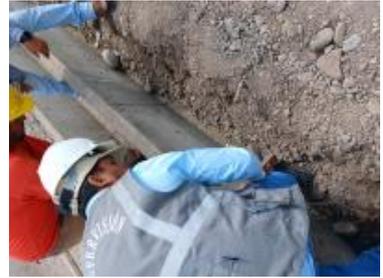
PROGRESIVAS KM. 10+500 AL KM. 10+530  
VISITA DE SEGUIMIENTO Y MONITOREO A LAS ACTIVIDADES REALIZADOS EN LA VIA LA CALZADA - SELVA ALEGRE: CONSTRUCCION DE CUNETAS RECTANGULARES  
CODIGO 500 DRENAJE  
PARTIDA 510 E CUNETAS RECTANGULARES

En las progresivas Km. 10+500 al Km. 10+530 se realiza visita de seguimiento y monitoreo a las actividades realizados y en ejecución en la Vía la Calzada - Selva alegre donde se realiza el acompañamiento al Jefe de supervisión ing. Juan Carlos Davila, al lugar donde se realiza la construcción de cunetas rectangulares, en el sitio se ha excavado, colocado un solado y vaciado la cuneta rectangular. actualmente el jefe de supervisión verifica la verticalidad de las cunetas rectangulares terminadas. les participa a la Contratista, que tiene que encofrar muy bien para que al momento del vaciado no se mueva el encofrado y varie la verticalidad de sus paredes y que antes de rellenar las paredes externas de la cunetas, estan sean resanadas completamente.

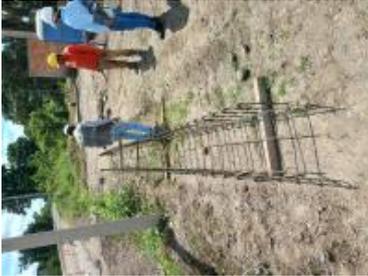
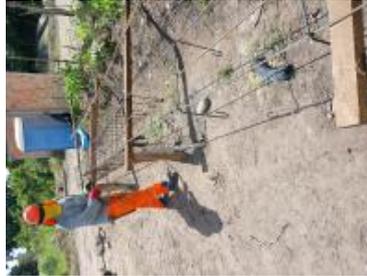
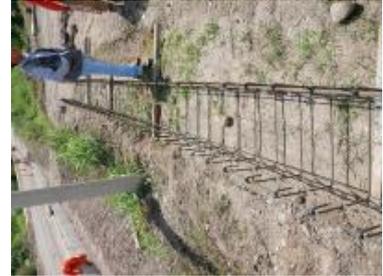
VISITA DE SEGUIMIENTO Y MONITOREO A LAS ACTIVIDADES REALIZADOS EN LA VIA LA CALZADA - SELVA ALEGRE: CONSTRUCCION DE CUNETAS RECTANGULARES

En la progresiva Km. 10+500 se realiza visita de seguimiento y monitoreo a las actividades realizados y en ejecución en la Vía la Calzada - Selva alegre donde se realiza el acompañamiento al Jefe de supervisión ing. Juan Carlos Davila, al lugar donde se realiza la construcción de cunetas rectangulares, en el sitio se aprecia la confección del acero de refuerzo para las cunetas rectangulares. actualmente el jefe de supervisión le observa que el lugar esta a la interperie, el acero de refuerzo tienen que estar libre de oxido al momento del vaciado.

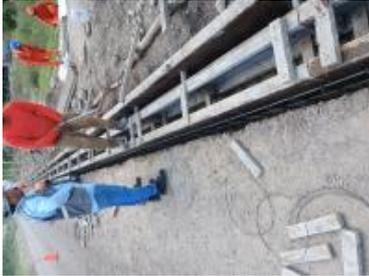
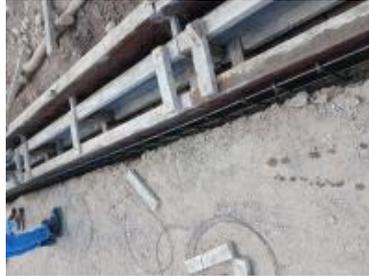
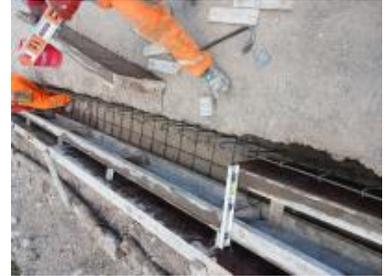
VISITA DE SEGUIMIENTO Y MONITOREO A LAS ACTIVIDADES REALIZADOS EN LA VIA LA CALZADA - SELVA ALEGRE: REFUERZO METALICOS EN LA CONSTRUCCION DE CUNETAS RECTANGULARES CODIGO 500 DRENAJE PARTIDA 510 E CUNETAS RECTANGULARES

En la progresiva Km. 10+620 se realiza visita de seguimiento y monitoreo a las actividades realizados y en ejecución en la Vía la Calzada - Selva alegre donde se realiza el acompañamiento al Jefe de supervisión ing. Juan Carlos Davila, al lugar donde se realiza la construcción de cunetas rectangulares, en el sitio se aprecia la confección del acero de refuerzo para las cunetas rectangulares. actualmente el jefe de supervisión le observa que el acero de refuerzo tiene presencia de oxido dentro de la cuneta rectangular por vaciar, solicito la limpieza del acero previo al vaciado.

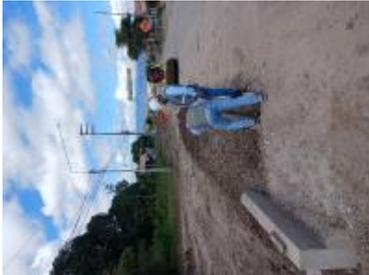
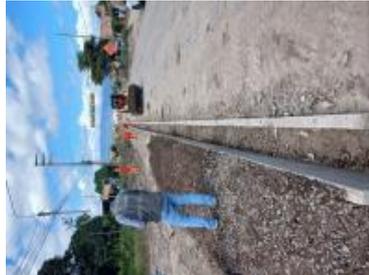
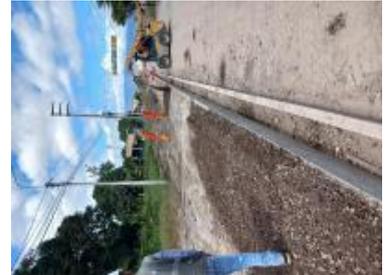
PROGRESIVAS KM. 10+901 AL KM. 10+980  
VISITA DE SEGUIMIENTO Y MONITOREO A LAS ACTIVIDADES REALIZADOS EN LA VIA LA CALZADA - SELVA ALEGRE: CONSTRUCCION DE VEREDAS  
CODIGO 500 DRENAJE  
PARTIDA; 501,C EXCAVACION PARA ESTRUCTURAS, EN MATERIAL COMUN EN SECO  
PARTIDA: 502.A RELLENO PARA ESTRUCTURAS

En las progresivas Km. 10+901 a Km. 10+980 se realiza visita de seguimiento y monitoreo al tramo de vía la Calzada - Selva alegre, donde se esta realizando lel relleno con material granular para la construcción de VEREDAS, se ha compactado el material del sitio y se esta colocando material de relleno para la construcción de veredas, se utiliza un mini cargador trabajan actualmente 1 capataz 8 obreros en el lado izquierdo de la vía

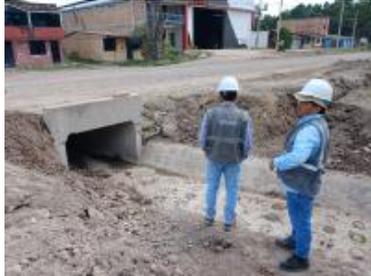
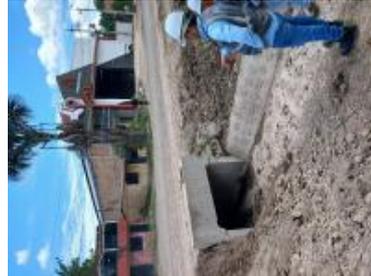
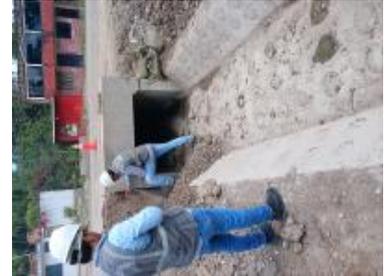
PROGRESIVA KM. 10+900  
VISITA DE SEGUIMIENTO Y MONITOREO A LAS ACTIVIDADES REALIZADOS EN LA VIA LA CALZADA  
- SELVA ALEGRE: ALCANTARILLA MARCO Y EMBOQUILLADO CONSTRUIDO

En la progresiva Km. 10+900 se realiza visita de seguimiento y monitoreo al tramo de vía la Calzada - Selva alegre, donde se aprecia la construcción de alcantarilla marco y emboquillado de piedra en el lado izquierdo de la vía, el jefe de supervisión recomienda la ejecución de mandil o un enrocado para proteger el talud.

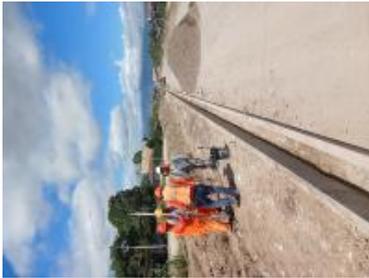
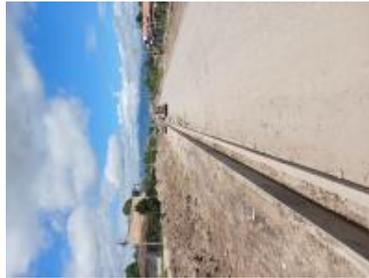
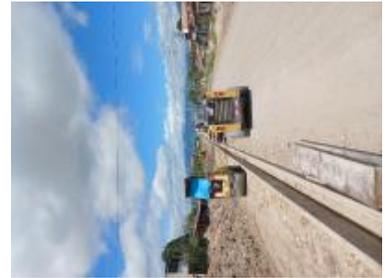
PROGRESIVAS KM. 11+000 AL KM. 11+100  
VISITA DE SEGUIMIENTO Y MONITOREO A LAS ACTIVIDADES REALIZADOS EN LA VIA LA CALZADA - SELVA ALEGRE: CONSTRUCCION DE VEREDAS  
CODIGO 500 DRENAJE  
PARTIDA; 501,C EXCAVACION PARA ESTRUCTURAS, EN MATERIAL COMUN EN SECO  
PARTIDA: 502.A RELLENO PARA ESTRUCTURAS

En las progresivas Km. 11+000 a Km. 11+100 se realiza visita de seguimiento y monitoreo al tramo de vía la Calzada - Selva alegre, donde se esta realizando lel relleno con material granular para la construcción de VEREDAS, se ha compactado el material del sitio y se esta colocando material de relleno para la construcción de veredas, se utiliza un mini cargador , un mini compactador, trabajan actualmente 1 capataz 8 obreros en el lado izquierdo de la vía

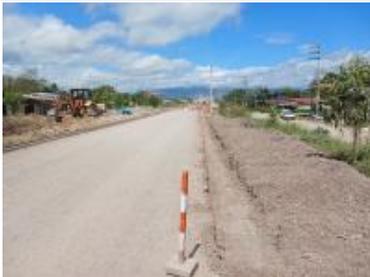
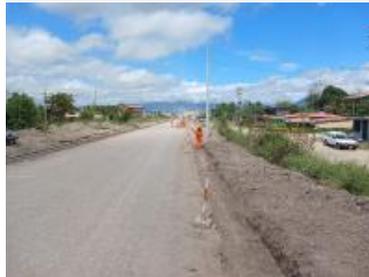
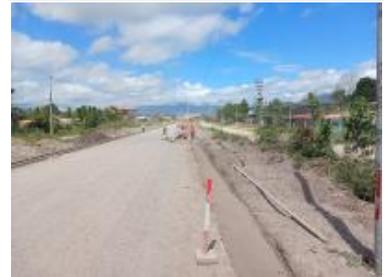
PROGRESIVAS KM. 11+130 AL KM. 11+200  
VISITA DE SEGUIMIENTO Y MONITOREO A LAS ACTIVIDADES REALIZADOS EN LA VIA LA CALZADA - SELVA ALEGRE: CONSTRUCCION DE CUNETAS RECTANGULARES }  
CODIGO 500 DRENAJE  
PARTIDA 501.C. EXCAVACION PARA ESTRUCTURAS EN MATERIAL COMUN EN SECO  
PARTIDA 503.H CONCRETO CLASE H ( F' C= 100 KG/CM2 )  
PARTIDA 516,A ENCOFRADO Y DESENCOFRADO  
PARTIDA 510 E CUNETAS RECTANGULARES

En las progresivas Km. 11+130 al Km. 11+200 se realiza visita de seguimiento y monitoreo a las actividades realizados y en ejecución en la Vía la Calzada - Selva alegre donde se realiza el acompañamiento al Jefe de supervisión ing. Juan Carlos Davila, al lugar donde se realiza la construcción de cunetas rectangulares, en el sitio se ha excavado, colocado un solado para la construcción de las cunetas rectangulares

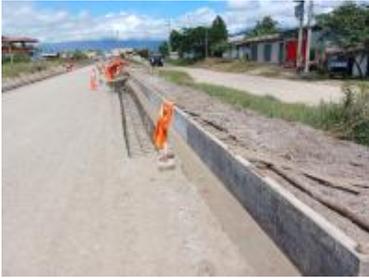
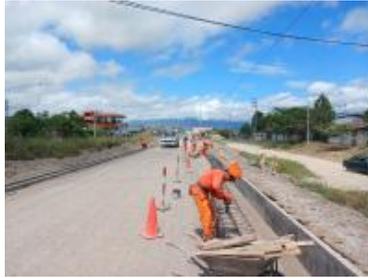
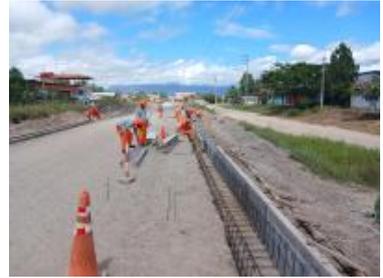
PROGRESIVAS KM. 11+200 AL KM. 11+260  
VISITA DE SEGUIMIENTO Y MONITOREO A LAS ACTIVIDADES REALIZADOS EN LA VIA LA CALZADA - SELVA ALEGRE: CONSTRUCCION DE CUNETAS RECTANGULARES }  
CODIGO 500 DRENAJE  
PARTIDA 501.C. EXCAVACION PARA ESTRUCTURAS EN MATERIAL COMUN EN SECO  
PARTIDA 503.H CONCRETO CLASE H ( F' C= 100 KG/CM2 )  
PARTIDA 516,A ENCOFRADO Y DESENCOFRADO P  
ARTIDA 510 E CUNETAS RECTANGULARES

En las progresivas Km. 11+200 al Km. 11+260 se realiza visita de seguimiento y monitoreo a las actividades realizados y en ejecución en la Vía la Calzada - Selva alegre donde se realiza el acompañamiento al Jefe de supervisión ing. Juan Carlos Davila, al lugar donde se realiza la construcción de cunetas rectangulares, en el sitio se ha excavado, colocado un solado, refuerzo metalico y encofrado para la construcción de las cunetas rectangulares

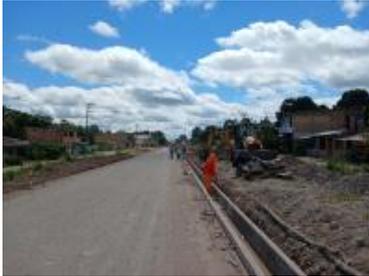
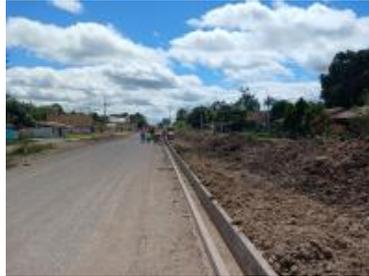
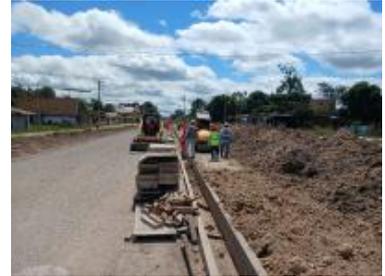
PROGRESIVAS KM. 11+060 AL KM. 11+100  
VISITA DE SEGUIMIENTO Y MONITOREO A LAS ACTIVIDADES REALIZADOS EN LA VIA LA CALZADA - SELVA ALEGRE: CUNETAS RECTANGULARES CON OBSERVACIONES  
CODIGO 500 DRENAJE  
PARTIDA 501.C. EXCAVACION PARA ESTRUCTURAS EN MATERIAL COMUN EN SECO  
PARTIDA 503.H CONCRETO CLASE H ( F'c= 100 KG/CM2 )  
PARTIDA 516,A ENCOFRADO Y DESENCOFRADO  
PARTIDA 510 E CUNETAS RECTANGULARES

En las progresivas Km. 11+060 al Km. 11+100 se realiza visita de seguimiento y monitoreo a las actividades realizados y en ejecución en la Vía la Calzada - Selva alegre donde se realiza el acompañamiento al Jefe de supervisión ing. Juan Carlos Davila, al lugar donde se realiza la construcción de cunetas rectangulares, en el sitio se ha excavado, colocado un solado, refuerzo metalico y encofrado Y construido cunetas rectangulares. Actualmente se esta rellenando las cunetas rectangulares construidas sin el previo resanado o solaqueado de las cunetas antes de ser tapados en sus áreas exteriores. El jefe de supervisión solicita al especialista de obras de arte de la Contratista, la subsanación inmediata de esta observación para poder proseguir las actividades.

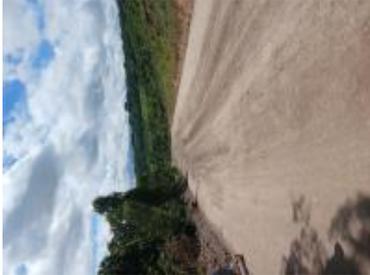
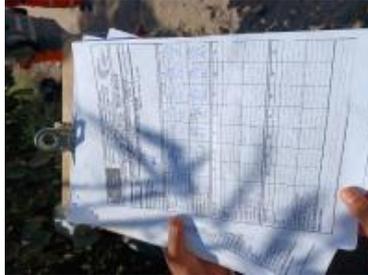
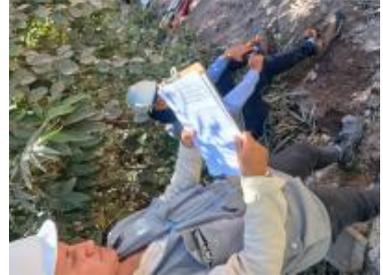
PROGRESIVA KM.15+520 AL KM. 15+820 Id ci  
VISITA DE SEGUIMIENTO Y MONITOREO A LAS ACTIVIDADES DE CONTROL DE LA SUPERVISION:  
FALTA DE EQUIPOS DE LA SUPERVISION EN CAMPO

En las progresivas Km. 15+520 al Km. 15+820 en el lado izquierdo la contratista ha pasado la viga benkelman en la subrasante, no ha dado valores aceptables, por lo cual hay que rehacer el terraplen en este sector, se observa que la supervisión no cuenta con equipos propios en campo, solo trabaja con equipos de la contratista(a la Supervisión le falta viga benkelman y equipo de cono de arena y balanzas, probetas etc.)ES COMPLETAMENTE NEDESARIO LA PRESENCIA DEL ESPECIALISTA DE CALIDAD

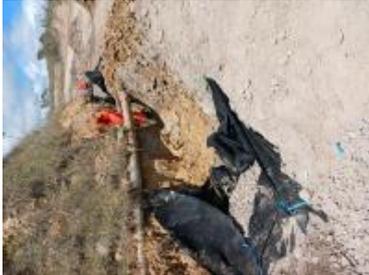
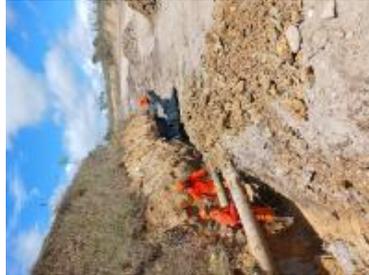
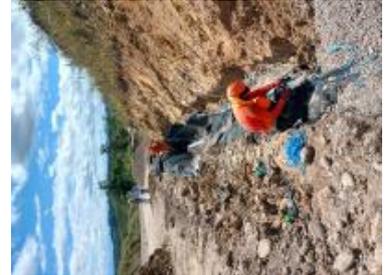
PROGRESIVAS KM. 15+850 AL KM. 15+900  
VISITA DE SEGUIMIENTO Y MONITOREO A LAS ACTIVIDADES REALIZADOS EN LA VIA LA CALZADA - SELVA ALEGRE: CONSTRUCCION DE SUB DRENAJE  
CODIGO 500 DRENAJE  
PARTIDA 509.A SUBDRENES

En las progresivas Km. 15+850 al Km. 15+900 se realiza visita de seguimiento y monitoreo al tramo de vía la Calzada - Selva alegre, donde se esta realizando la construcción de sub drenaje en el lado izquierdo de la vía. se utilizo una retroexcavadora y herramientas menores,, trabajan 1 capataz 1 operador, 3 obreros. 2 vigías
