BITACORA ELECTRÓNICA DE OBRA

Confirma Bitacora: Si	Nro Informe: 0007	Fecha Informe: 22 - 05 - 2024	Nombre De La Obra: SELVA ALEGRE - LA CALZADA	Personal Encargado: BORIS WALTER AYLLÓN CARCELÉN
---------------------------------	-----------------------------	---	--	---

NUMERO DE INFORME No. 0007-2024
 CONTRATO DE OBRA: No. 031-2022-MTC/20.2 CON PRECIOS DE AGOSTO DE 2021
 EMPRESA CONTRATISTA: CHINA CIVIL ENGINEERING CONSTRUCTION CORPORATION SUCURSAL DEL PERU
 OBRA: SALDO DE OBRA: "CULMINACION DE OBRA DE MEJORAMIENTO DE LA CARRETERA RODRIGUEZ DE MENDOZA - EMPALME PE-5N (LA CALZADA), TRAMO: SELVA ALEGRE - EMPALME PE-5N (LA CALZADA)
 MONTO DE LA OBRA: S/44'873,763.87 PLAZO DE EJECUCION: 190 DIAS CALENDARIO
 SUPERVISOR: CONSORCIO SUPERVISOR ALEGRE LA CALZADA (PYUNGHWA ENGINEERING CONSULTANTS LTDA SUCURSAL DEL PERU y GEOTECNIA Y MECANICA DE SUELOS S.A.C.)
 CONTRATO DE CONSULTORIA DE OBRA N° 01-2022-MTC/20.2 FECHA: 19-01-2022
 MONTO SUPERVISION: 3,799,999.63 -Mediante OFICIO N° 905 - 2024-MTC/20.9 de fecha 23 de abril de 2024, la Entidad comunica el reinicio de ejecución de obra a partir del 22 de abril de 2024 LA OBRA ACTUALMENTE ESTA EN ACTIVIDAD DESDE 22-04-2024
 VISITA DE SEGUIMIENTO

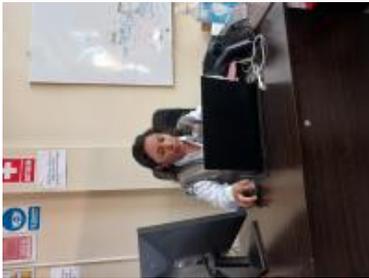
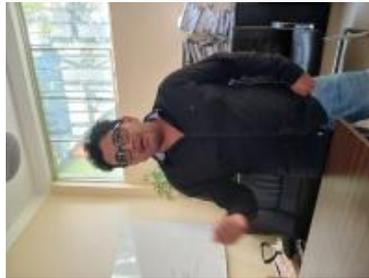
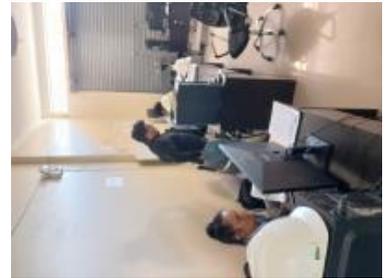
1

VISITA DE SEGUIMIENTO Y MONITOREO A LAS OFICINAS DE LA SUPERVISION: RECURSOS DE LA SUPERVISION

En el poblado de Soritor, se realiza visita de seguimiento y monitoreo a las oficinas de la Supervisión, donde hoy se verifica la llegada de la especialista de Estructuras y obras de arte ing. Florcita del Pilar Robles. en el sitio se ubica el jefe de Supervisión, y personal Técnico.

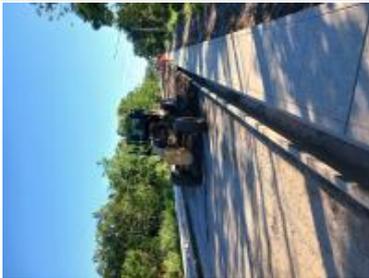
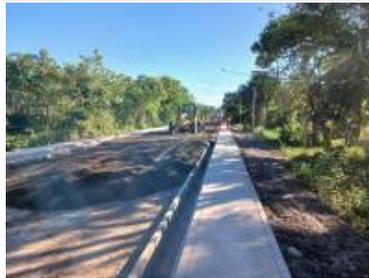
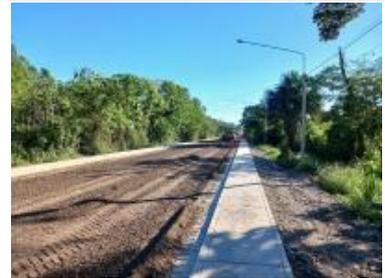
2

PROGRESIVAS KM. 10+150 AL KM. 10+250
VISITA DE SEGUIMIENTO Y MONITOREO A LAS ACTIVIDADES REALIZADOS EN LA VIA LA CALZADA - SELVA ALEGRE: CONSTRUCCION DE BASE GRANULAR
CODIGO 400 SUB BASE Y BASES
PARTIDA 403.A BASE GRANULAR

En las progresivas Km. 10+150 al Km. 10+250 se realiza visita de seguimiento y monitoreo a las actividades realizados y en ejecución en la Vía la Calzada - Selva alegre donde se realiza la construcción de base granular, en el sitio se utilizo una motoniveladora ,1 compactadora de rodillo y un camión cisterna. actualmente se continua con la colocación de la base granular.

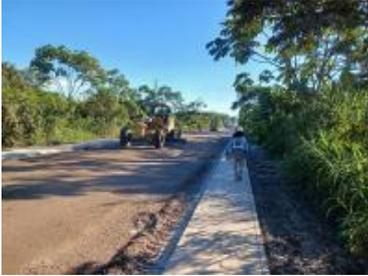
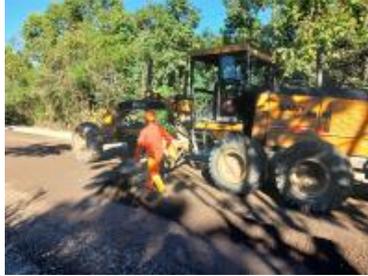
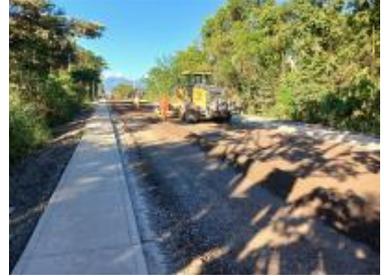
3

PROGRESIVAS KM. 10+100
VISITA DE SEGUIMIENTO Y MONITOREO A LAS ACTIVIDADES REALIZADOS EN LA VIA LA CALZADA - SELVA ALEGRE: CONSTRUCCION DE BASE GRANULAR
CODIGO 400 SUB BASE Y BASES
PARTIDA 403.A BASE GRANULAR

En las progresivas Km. 10+000 al Km. 10+100 se realiza visita de seguimiento y monitoreo a las actividades realizados y en ejecución en la Vía la Calzada - Selva alegre donde se realiza la construcción de base granular, en el sitio se utilizo una motoniveladora ,1 compactadora de rodillo y un camión cisterna. actualmente se continua con la colocación de la base granular.

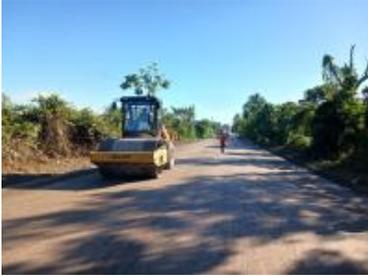
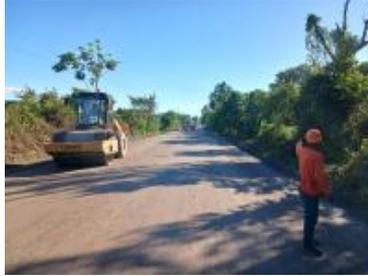
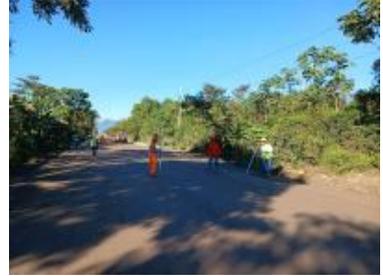
4

PROGRESIVAS KM. 10+100
VISITA DE SEGUIMIENTO Y MONITOREO A LAS ACTIVIDADES REALIZADOS EN LA VIA LA CALZADA - SELVA ALEGRE: CONSTRUCCION DE BASE GRANULAR
CODIGO 400 SUB BASE Y BASES
PARTIDA 403.A BASE GRANULAR

En las progresivas Km. 10+000 al Km. 10+100 se realiza visita de seguimiento y monitoreo a las actividades realizados y en ejecución en la Vía la Calzada - Selva alegre donde se realiza la construcción de base granular, en el sitio se utilizo una motoniveladora ,1 compactadora de rodillo y un camión cisterna. actualmente se continua con la colocación de la base granular.

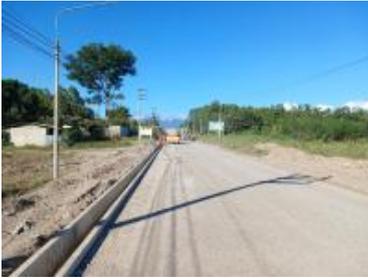
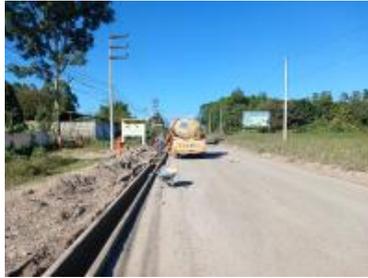
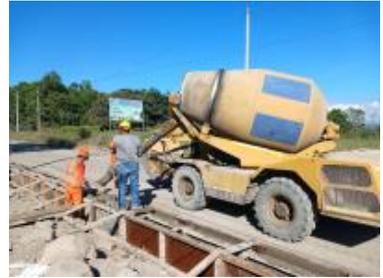
5

PROGRESIVAS KM. 10+620 AL KM. 10+660
VISITA DE SEGUIMIENTO Y MONITOREO A LAS ACTIVIDADES REALIZADOS EN LA VIA LA CALZADA - SELVA ALEGRE: CONSTRUCCION DE CUNETAS RECTANGULARES
CODIGO 500 DRENAJE
PARTIDA 510 E CUNETAS RECTANGULARES

En las progresivas Km. 10+620 al Km. 10+660 se realiza visita de seguimiento y monitoreo a las actividades realizados en la vía La Calzada - Selva Alegre, donde se realiza el vaciado de concreto de F'c=175 kg/cm2 para la construcción de cunetas rectangulares, utilizando un CARMIX DE 3 M3 y un vibrador de concreto, trabajan 1 capataz, 1 operador de carmix, 6 obreros

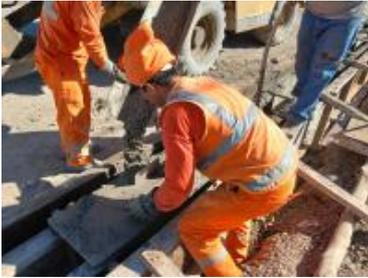
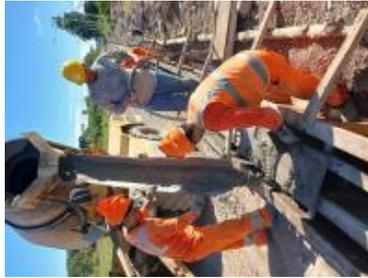
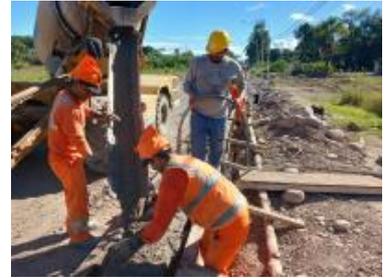
VISITA DE SEGUIMIENTO Y MONITOREO A LAS ACTIVIDADES REALIZADOS EN LA VIA LA CALZADA - SELVA ALEGRE: VACIADO DE CUNETAS RECTANGULARES

En las progresivas Km. 10+620 al Km. 10+660 se realiza visita de seguimiento y monitoreo a las actividades realizados en la vía La Calzada - Selva Alegre, donde se realiza el vaciado de concreto de $F'c=175 \text{ kg/cm}^2$ para la construcción de cunetas rectangulares, utilizando un CARMIX DE 3 M3 y un vibrador de concreto, trabajan 1 capataz, 1 operador de carmix, 6 obreros

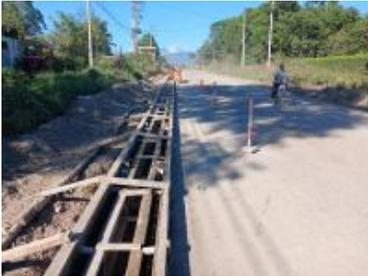
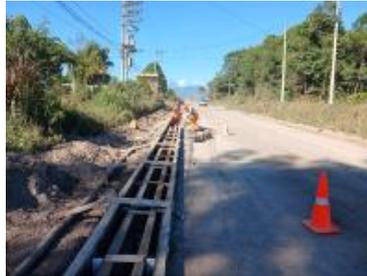
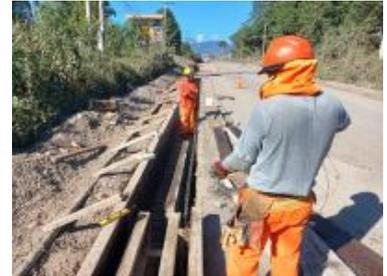
VISITA DE SEGUIMIENTO Y MONITOREO A LAS ACTIVIDADES REALIZADOS EN LA VIA LA CALZADA - SELVA ALEGRE: VACIADO DE CUNETAS RECTANGULARES

En las progresivas Km. 10+620 al Km. 10+660 se realiza visita de seguimiento y monitoreo a las actividades realizados en la vía La Calzada - Selva Alegre, donde se realiza el vaciado de concreto de $F'c=175 \text{ kg/cm}^2$ para la construcción de cunetas rectangulares, utilizando un CARMIX DE 3 M3 y un vibrador de concreto, trabajan 1 capataz, 1 operador de carmix, 6 obreros

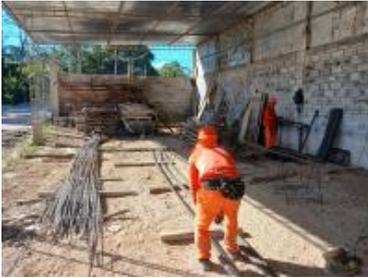
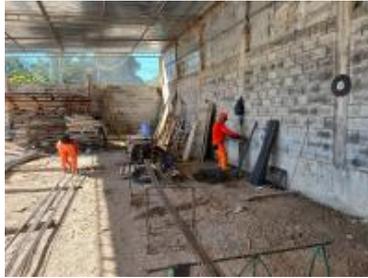
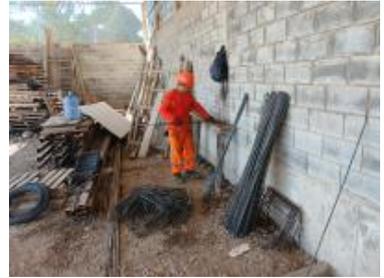
8

PROGRESIVA KM. 10+300
VISITA DE SEGUIMIENTO Y MONITOREO A LAS AREAS AUXILIARES DE LA VIA LA CALZADA - SELVA ALEGRE: TALLER DE CONFECCION DE ACERO Y PLANTA DE CONCRETO
CODIGO 500 DRENAJE
PARTIDA: 504.A ACERO DE REFUERZO

En la progresiva KM. 10+300 en el lado derecho de la vía se ubica el taller y planta de concreto del Contratista, donde se prepara el acero de refuerzo para la construcción de cunetas rectangulares, en el sitio laboran 2 oficiales

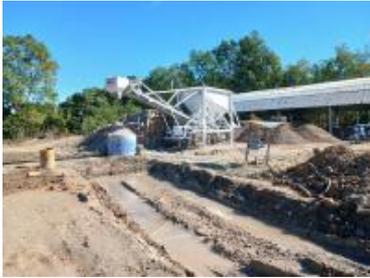
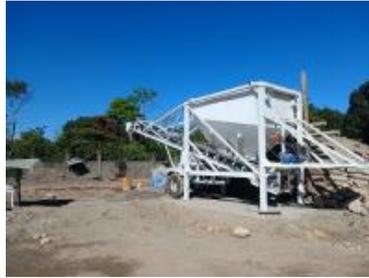
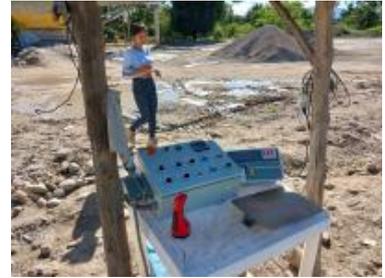
9

PROGRESIVA KM. 10+300
VISITA DE SEGUIMIENTO Y MONITOREO A LAS AREAS AUXILIARES DE LA VIA LA CALZADA - SELVA ALEGRE: PLANTA DE CONCRETO

En la progresiva KM. 10+300 en el lado derecho de la vía se ubica el taller y planta de concreto del Contratista, donde se prepara el acero de refuerzo para la construcción de cunetas rectangulares, en el sitio laboran 2 oficiales, en la planta de concreto esta una retroexcavadora y una planta movil para la preparación del concreto. se apreciado el uso de un camión mixer de 8m3 , actualmente la planta solo se encuentra una trabajadora administrativa, se espera realizar nuevamente una visita acompañado con los especialistas de la Contratista y Supervisión.

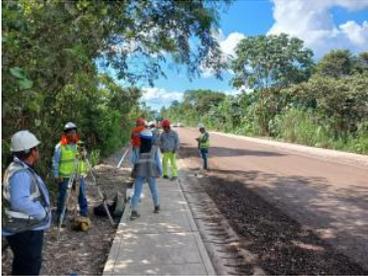
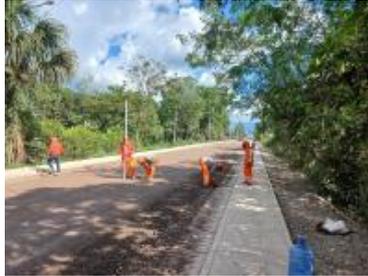
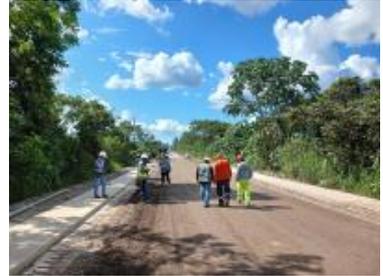
10

PROGRESIVAS KM. 10+000 AL KM 10+100
VISITA DE SEGUIMIENTO Y MONITOREO A LAS ACTIVIDADES REALIZADOS EN LA VIA LA CALZADA - SELVA ALEGRE: CONSTRUCCION DE BASE GRANULAR (VERIFICACION TOPOGRAFICA)
CODIGO 400 SUB BASE Y BASES
PARTIDA 403.A BASE GRANULAR

En las progresivas Km. 10+000 al Km. 10+100 se realiza visita de seguimiento y monitoreo a las actividades realizados y en ejecución en la Vía la Calzada - Selva alegre donde se realiza la verificación topográfica del tramo de prueba donde se ha realizado la construcción de base granular, en el sitio se utilizo una motoniveladora ,1 compactadora de rodillo y un camión cisterna. actualmente se continua con la colocación de la base granular. Actualmente personal de la supervisión realiza la revisión de las cotas y distancias para su aceptación.

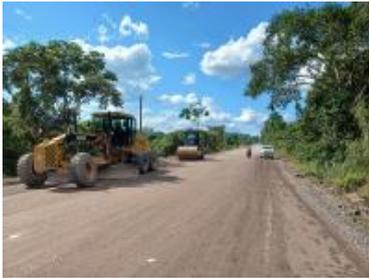
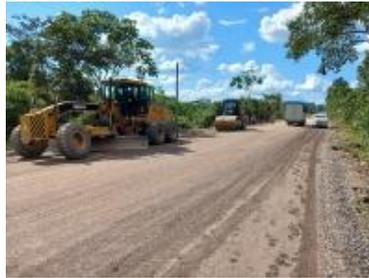
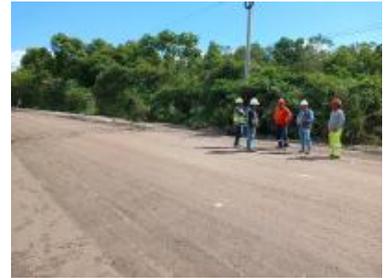
11

VISITA DE SEGUIMIENTO Y MONITOREO A LAS ACTIVIDADES REALIZADOS EN LA VIA LA CALZADA - SELVA ALEGRE: CONSTRUCCION DE BASE GRANULAR (VERIFICACION DEL TRABAJO REALIZADO)

En las progresivas Km. 10+000 al Km. 10+100 se realiza visita de seguimiento y monitoreo a las actividades realizados y en ejecución en la Vía la Calzada - Selva alegre donde se realiza la verificación del tramo de prueba donde se ha realizado la construcción de base granular, en el sitio se utilizo una motoniveladora ,1 compactadora de rodillo y un camión cisterna. actualmente se realiza acompañamiento al Jefe de Supervisión y su personal a realiza lar revisión de la topografía y control de calidad del suelo.

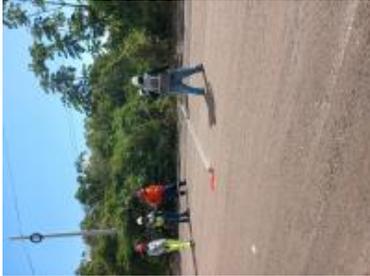
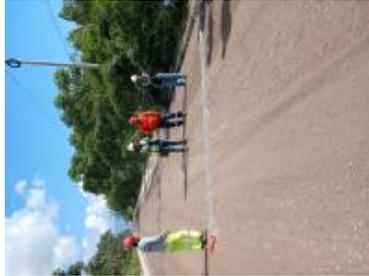
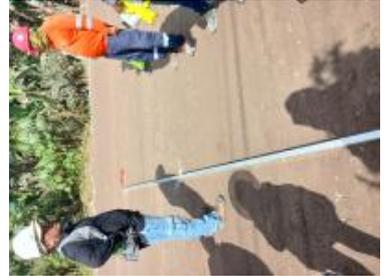
12

PROGRESIVA KM. 10+040
VISITA DE SEGUIMIENTO Y MONITOREO A LAS ACTIVIDADES REALIZADOS EN LA VIA LA CALZADA - SELVA ALEGRE: CONSTRUCCION DE BASE GRANULAR (VERIFICACION DE LISURA)
CODIGO 400 SUB BASE Y BASES
PARTIDA 403.A BASE GRANULAR

En la progresiva Km. 10+040 se realiza visita de seguimiento y monitoreo a las actividades realizados y en ejecución en la Vía la Calzada - Selva alegre donde se realiza la verificación del tramo de prueba donde se ha realizado la construcción de base granular, en el sitio se utilizo una motoniveladora ,1 compactadora de rodillo y un camión cisterna. actualmente se realiza acompañamiento al Jefe de Supervisión y su personal a realiza lar revisión de la topografía y control de calidad del suelo. se realiza revisión de lisura de la base granular, bombeo, verificación topográfica, densidades, y porcentaje de humedad

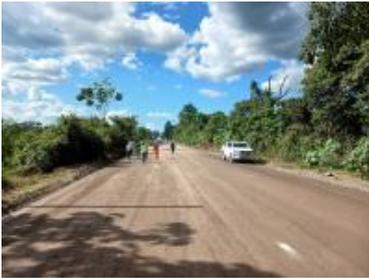
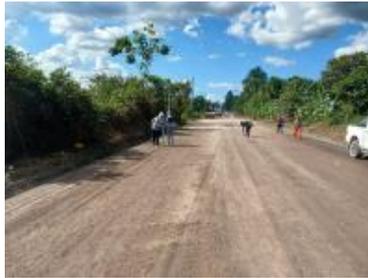
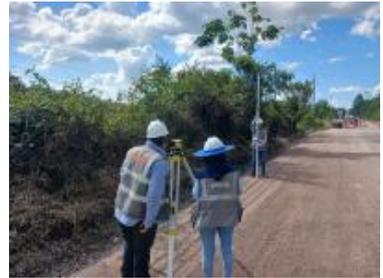
13

PROGRESIVA KM. 10+060
VISITA DE SEGUIMIENTO Y MONITOREO A LAS ACTIVIDADES REALIZADOS EN LA VIA LA CALZADA - SELVA ALEGRE: CONSTRUCCION DE BASE GRANULAR (VERIFICACION TOPOGRAFICA)
CODIGO 400 SUB BASE Y BASES
PARTIDA 403.A BASE GRANULAR

En la progresiva Km. 10+060 se realiza visita de seguimiento y monitoreo a las actividades realizados y en ejecución en la Vía la Calzada - Selva alegre donde se realiza la verificación del tramo de prueba donde se ha realizado la construcción de base granular, en el sitio se utilizo una motoniveladora ,1 compactadora de rodillo y un camión cisterna. actualmente se realiza acompañamiento al Jefe de Supervisión y su personal a realiza lar revisión de la topografía y control de calidad del suelo. se realiza revisión de lisura de la base granular, bombeo, verificación topográfica, densidades, y porcentaje de humedad

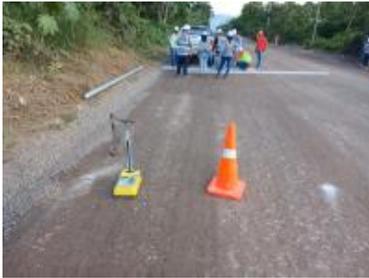
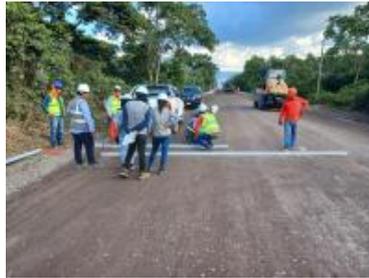
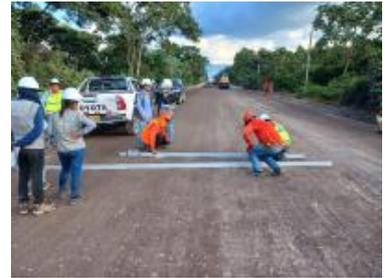
14

PROGRESIVA KM. 10+040
VISITA DE SEGUIMIENTO Y MONITOREO A LAS ACTIVIDADES REALIZADOS EN LA VIA LA CALZADA - SELVA ALEGRE: CONSTRUCCION DE BASE GRANULAR (VERIFICACION DE LISURA)
CODIGO 400 SUB BASE Y BASES
PARTIDA 403.A BASE GRANULAR

En la progresiva Km. 10+040 se realiza visita de seguimiento y monitoreo a las actividades realizados y en ejecución en la Vía la Calzada - Selva alegre donde se realiza la verificación del tramo de prueba donde se ha realizado la construcción de base granular, en el sitio se utilizo una motoniveladora ,1 compactadora de rodillo y un camión cisterna. actualmente se realiza acompañamiento al Jefe de Supervisión y su personal a realiza lar revisión de la topografía y control de calidad del suelo. se realiza revisión de lisura de la base granular, bombeo, verificación topográfica, densidades, y porcentaje de humedad

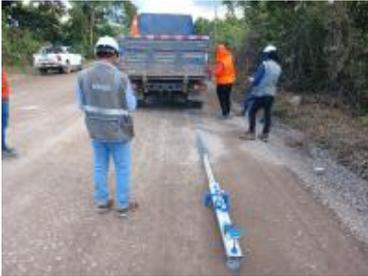
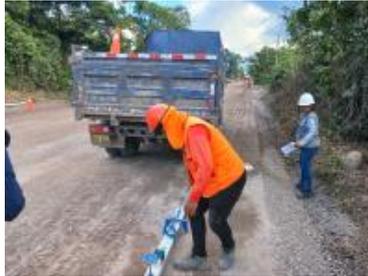
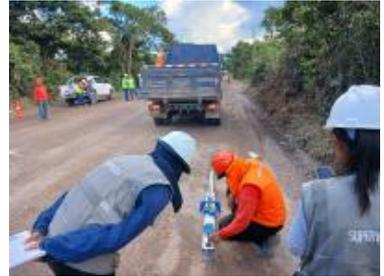
15

PROGRESIVA KM. 10+040
VISITA DE SEGUIMIENTO Y MONITOREO A LAS ACTIVIDADES REALIZADOS EN LA VIA LA CALZADA - SELVA ALEGRE: CONSTRUCCION DE BASE GRANULAR (VERIFICACION DE DEFLEXIONES)
CODIGO 400 SUB BASE Y BASES
PARTIDA 403.A BASE GRANULAR

En la progresiva Km. 10+040 se realiza visita de seguimiento y monitoreo a las actividades realizados y en ejecución en la Vía la Calzada - Selva alegre donde se realiza la verificación del tramo de prueba donde se ha realizado la construcción de base granular, en el sitio se utilizo una motoniveladora ,1 compactadora de rodillo y un camión cisterna. actualmente se realiza acompañamiento al Jefe de Supervisión y su personal a realiza lar revisión de la topografía y control de calidad del suelo. se realiza revisión de lisura de la base granular, bombeo, verificación topográfica, densidades, y porcentaje de humedad y deflexiones, se utiliza viga benkelman y un camión calibrado para la determinación de las deflexiones cada 10 metros (se inicia en el lado derecho)

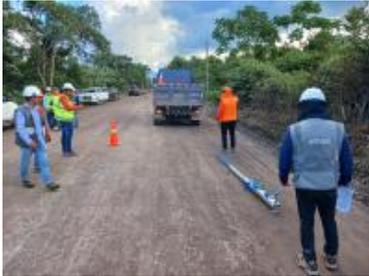
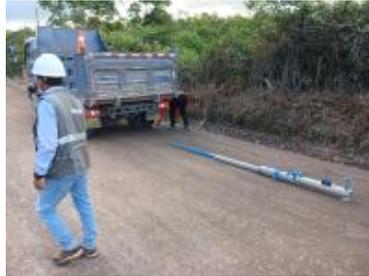
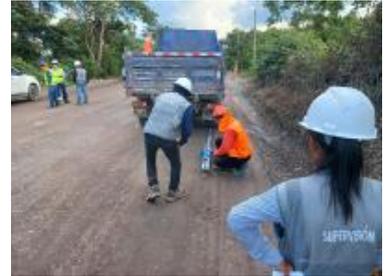
16

PROGRESIVA KM. 10+030
VISITA DE SEGUIMIENTO Y MONITOREO A LAS ACTIVIDADES REALIZADOS EN LA VIA LA CALZADA - SELVA ALEGRE: CONSTRUCCION DE BASE GRANULAR (VERIFICACION DE DEFLEXIONES)
CODIGO 400 SUB BASE Y BASES
PARTIDA 403.A BASE GRANULAR

En la progresiva Km. 10+030 se realiza visita de seguimiento y monitoreo a las actividades realizados y en ejecución en la Vía la Calzada - Selva alegre donde se realiza la verificación del tramo de prueba donde se ha realizado la construcción de base granular, en el sitio se utilizo una motoniveladora ,1 compactadora de rodillo y un camión cisterna. actualmente se realiza acompañamiento al Jefe de Supervisión y su personal a realiza lar revisión de la topografía y control de calidad del suelo. se realiza revisión de lisura de la base granular, bombeo, verificación topográfica, densidades, y porcentaje de humedad y deflexiones, se utiliza viga benkelman y un camión calibrado para la determinación de las deflexiones cada 10 metros (se inicia en el lado derecho)

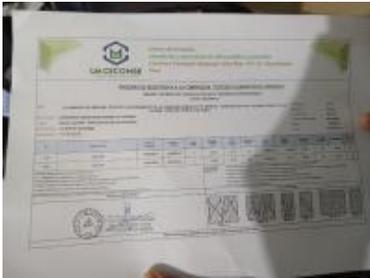
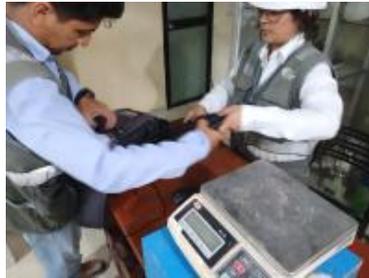
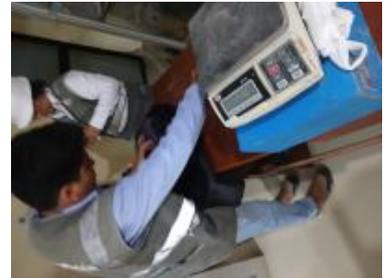
17

CIUDAD DE MOYOBAMBA
VISITA DE SEGUIMIENTO AL LABORATORIO DE LA SUPERVISION: ENSAYO DE ROTURAS DE PROBETAS CILINDRICAS DE CONCRETO.

En la Ciudad de Moyobamba, se realiza visita de seguimiento y monitoreo a las actividades de control de la supervisión, donde se ha realizado la rotura de dos probetas cilíndricas de concreto, dando resultados que cumplen con la resistencia del solado de concreto de $F'c= 100 \text{ kg/cm}^2$ como base de las cunetas rectangulares de concreto armado.
