BITACORA ELECTRÓNICA DE OBRA

Confirma Bitacora: Si	Nro Informe: 0011	Fecha Informe: 27 - 05 - 2024	Nombre De La Obra: SELVA ALEGRE - LA CALZADA	Personal Encargado: BORIS WALTER AYLLÓN CARCELÉN		
Foto Bitacora:	Foto Bitacora 2:	Foto Bitacora 3:	Foto Bitacora 4:	Foto Bitacora 5:	Foto Bitacora 6:

VISITA DE SEGUIMIENTO Y MONITOREO A LAS ACTIVIDADES REALIZADAS EN LA OBRA DESDE KM. 0+000 - KM. 23+300 (SAN MARCOS)

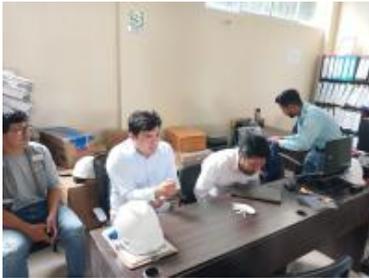
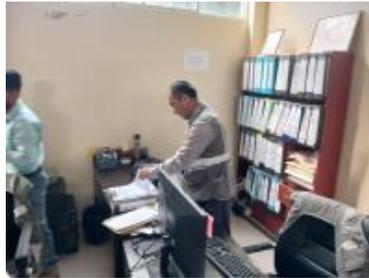
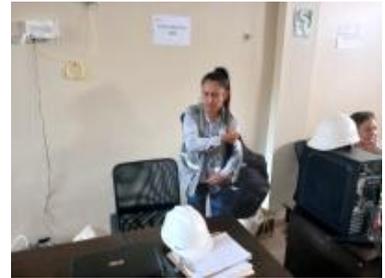
1

POBLADO DE SORITOR
VISITA DE SEGUIMIENTO Y MONITOREO A LAS OFICINAS DE LA SUPERVISION: RECURSOS DE LA SUPERVISION (ESPECIALISTA DE SUELOS Y PAVIMENTOS Y TECNICOS)

En el poblado de Soritor, se realiza visita de seguimiento y monitoreo a las oficinas de la Supervisión, donde se aprecia al personal especialista, técnico y administrativo de la Supervisión, realizando actividades de oficina,

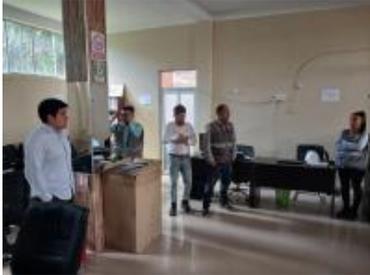
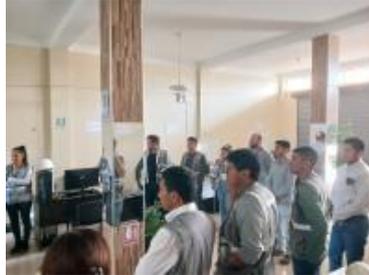
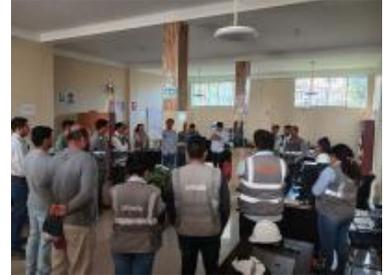
2

POBLADO DE SORITOR
VISITA DE SEGUIMIENTO A LAS OFICINAS DE LA SUPERVISION: RECURSOS DE LA SUPERVISION:
RECURSOS DE LA SUPERVISION (CHARLA DE SEGURIDAD DIARIA)

En el poblado de Soritor se realiza visita de seguimiento y monitoreo a los recursos de la supervisión de la vía la calzada- selva alegre, donde se verifica los recursos la supervisión, donde se aprecia que todas las mañanas, antes de realizar las visitas a campo, el especialista de seguridad, da una charla de seguridad donde participa generalmente todo el personal de la supervisión

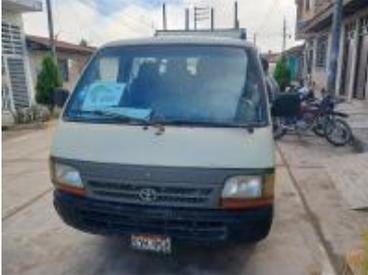
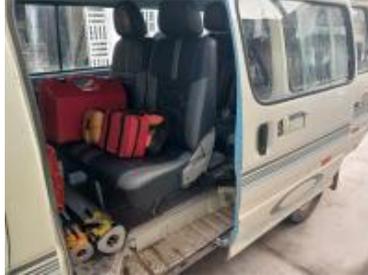
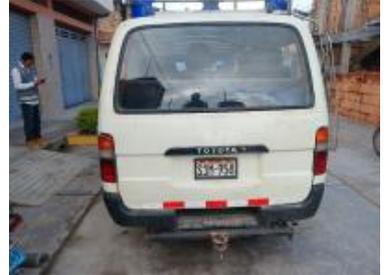
3

POBLADO DE SORITOR
VISITA DE SEGUIMIENTO A LAS OFICINAS DE LA SUPERVISION: RECURSOS DE LA SUPERVISION:
RECURSOS DE LA SUPERVISION (COMBI)

En el poblado de Soritor se realiza visita de seguimiento y monitoreo a los recursos de la supervisión de la vía la calzada- selva alegre, donde se verifica los recursos la supervisión, donde se aprecia una camioneta blanca, de placa S1M- 958 el cual se verifica que ha sido subsanado la observación del extintor (actualmente vigente) y tiene 2 conos y botiquin de primeros auxilios, pero el vehiculo es del año 2013 no cumple

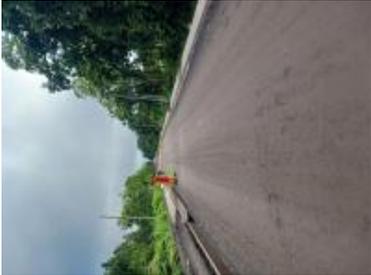
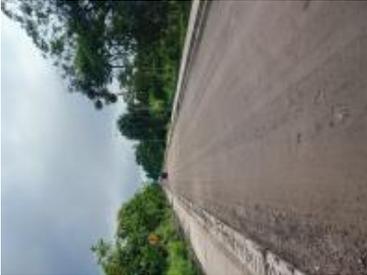
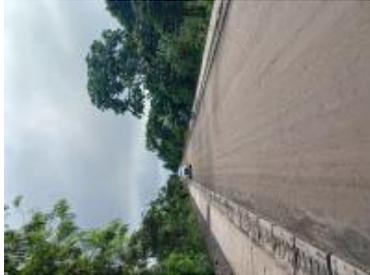
4

PROGRESIVA KM.10+300 A KM. 10+430
VISITA DE SEGUIMIENTO Y MONITOREO A LAS ACTIVIDADES REALIZADOS EN LA VIA LA CALZADA - SELVA ALEGRE: CONSTRUCCION DE BASE GRANULAR
CODIGO 400 SUB BASE Y BASES
PARTIDA 403.A BASE GRANULAR

En las progresivas Km. 10+300 al Km. 10+430 se realiza visita de seguimiento y monitoreo a las actividades realizados y en ejecución en la Vía la Calzada - Selva alegre donde se continua con la construcción de base granular, en el sitio se utiliza una motoniveladora ,1 compactadora de rodillo y un camión cisterna. actualmente se continua con los chequeos finales de la topografía en este sector

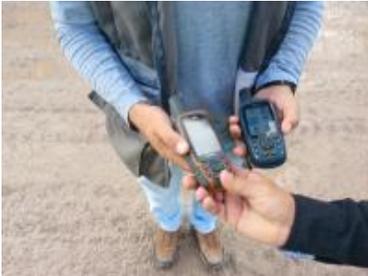
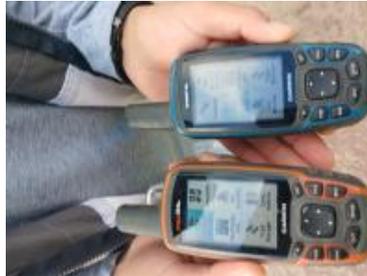
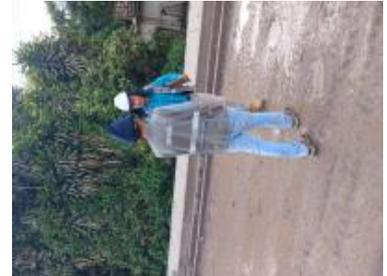
5

PROGRESIVA KM. 10+300
VISITA DE SEGUIMIENTO A LAS ACTIVIDADES EN LA VIA SELVA ALEGRE .LA CALZADA:
VERIFICACION DE RECURSOS DE LA SUPERVISION EN CAMPO (GPS)

En la progresiva Km, 10+300 se realiza seguimiento y monitoreo a los recursos utilizados por la supervisión en la obra Selva alegre . La calzada , donde en campo se aprecia dos GPS que utiliza la supervisión en campo.

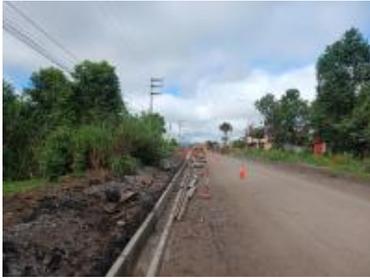
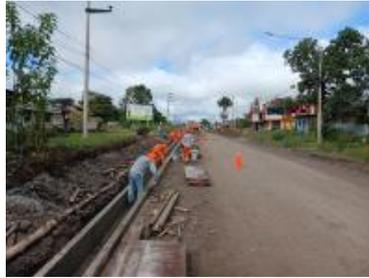
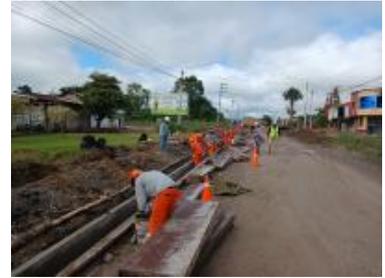
PROGRESIVAS KM. 10+750 AL KM. 10+800
VISITA DE SEGUIMIENTO Y MONITOREO A LAS ACTIVIDADES REALIZADOS EN LA VIA LA CALZADA - SELVA ALEGRE: DESENCOFRADO DE CONSTRUCCION DE CUNETAS RECTANGULARES
CODIGO 500 DRENAJE
PARTIDA 510 E CUNETAS RECTANGULARES

En las progresivas Km. 10+750 al Km. 10+800 se realiza visita de seguimiento y monitoreo a las actividades realizados en la vía La Calzada - Selva Alegre, donde se ha realizado la excavación, el vaciado para la construcción de cunetas rectangulares, Actualmente se realiza el desencofrado y el solaqueo de las cunetas, trabajan 1 capataz, 6 obreros

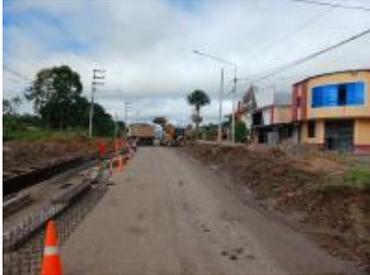
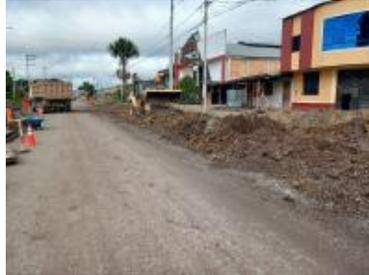
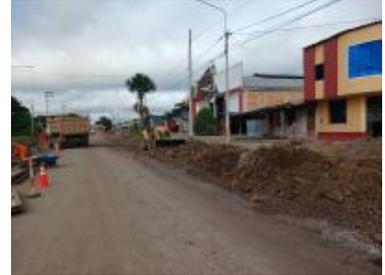
7

PROGRESIVAS KM. 10+850 AL KM. 10+950 LD
VISITA DE SEGUIMIENTO Y MONITOREO A LAS ACTIVIDADES REALIZADOS EN LA VIA LA CALZADA - SELVA ALEGRE: EXCAVACION PARA LA CONSTRUCCION DE CUNETAS RECTANGULARES
CODIGO 500 DRENAJE
PARTIDA 510 E CUNETAS RECTANGULARES

En las progresivas Km. 10+850 al Km. 10+950 se realiza visita de seguimiento y monitoreo a las actividades realizados en la vía La Calzada - Selva Alegre, donde se ha realizado la excavación en el lado derecho de la vía, para la construcción de cunetas rectangulares, utilizando una retroexcavadora y 2 volquetes, trabajan 1 capataz, 1 operador, 2 choferes, 4 obreros

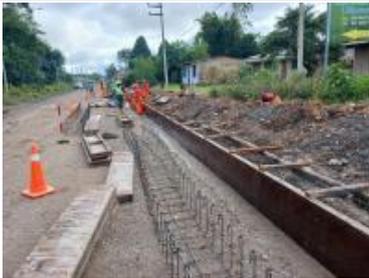
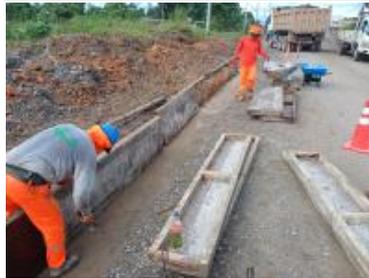
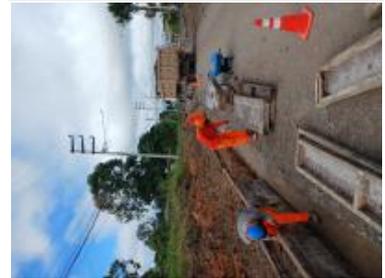
8

PROGRESIVAS KM. 10+850 AL KM. 10+950
VISITA DE SEGUIMIENTO Y MONITOREO A LAS ACTIVIDADES REALIZADOS EN LA VIA LA CALZADA - SELVA ALEGRE: EXCAVACION PARA LA CONSTRUCCION DE CUNETAS RECTANGULARES
CODIGO 500 DRENAJE
PARTIDA 510 E CUNETAS RECTANGULARES

En las progresivas Km. 10+850 al Km. 10+950 se realiza visita de seguimiento y monitoreo a las actividades realizados en la vía La Calzada - Selva Alegre, donde se ha realizado la excavación y el vaciado del solado de concreto de F'c=100 kg/cm² , se realiza el encofrado para la construcción de cunetas rectangulares, trabajan 1 capataz, 6 obreros

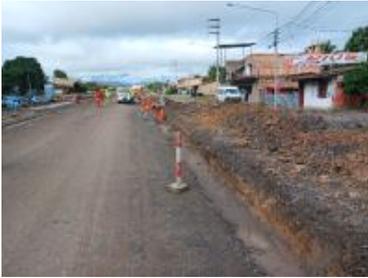
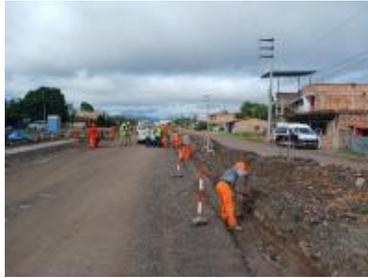
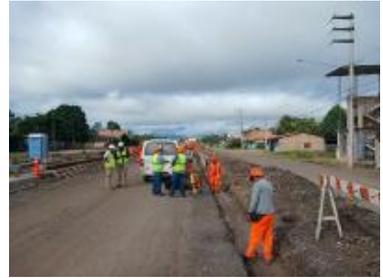
9

PROGRESIVAS KM. 11+040 AL KM. 11+160 Id
VISITA DE SEGUIMIENTO Y MONITOREO A LAS ACTIVIDADES REALIZADOS EN LA VIA LA CALZADA
- SELVA ALEGRE: EXCAVACION PARA LA CONSTRUCCION DE CUNETAS RECTANGULARES
CODIGO 500 DRENAJE
PARTIDA 510 E CUNETAS RECTANGULARES

En las progresivas Km. 11+040 al Km. 11+160 se realiza visita de seguimiento y monitoreo a las actividades realizados en la vía La Calzada - Selva Alegre, donde se ha realizado la excavación y el vaciado del solado de concreto de $F'c=100 \text{ kg/cm}^2$, se realiza la limpieza para iniciar el encofrado para la construcción de cunetas rectangulares, trabajan 1 capataz, 6 obreros

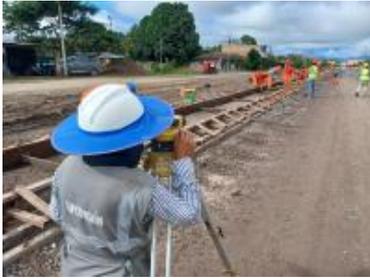
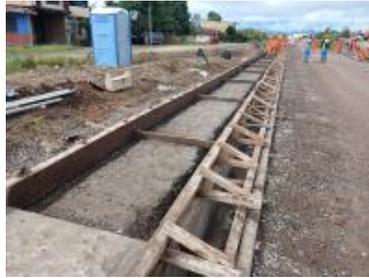
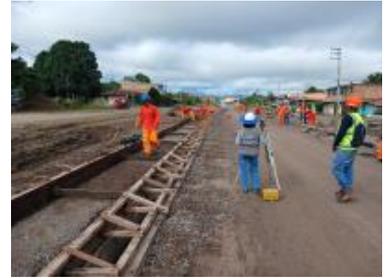
PROGRESIVAS KM. 11+000 AL KM. 11+153 li
VISITA DE SEGUIMIENTO Y MONITOREO A LAS ACTIVIDADES REALIZADOS EN LA VIA LA CALZADA - SELVA ALEGRE: CONSTRUCCION DE VEREDAS
CODIGO 600 OBRAS COMPLEMENTARIAS
PARTIDA; 607,A VEREDAS

En las progresivas Km. 11+000 a Km. 11+153 se realiza visita de seguimiento y monitoreo al tramo de vía la Calzada - Selva alegre, donde se ha realizado la excavación, relleno y encofrado para el vaciado para la construcción de VEREDAS en el lado izquierdo de la vía, se iniciara el vaciado de las veredas, utilizando un camion mixer, trabajan actualmente 1capataz 1 operador, 10 obreros

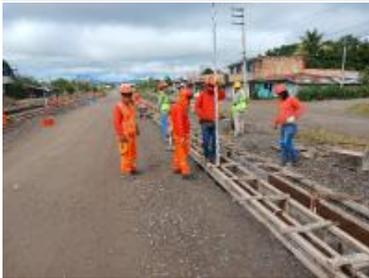
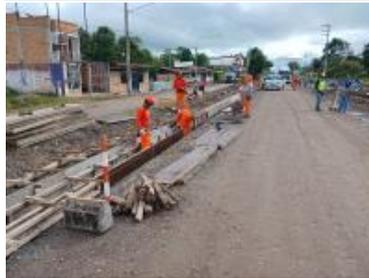
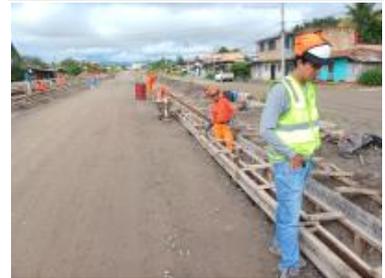
11

PROGRESIVAS KM. 11+020 AL KM. 11+150 li
VISITA DE SEGUIMIENTO Y MONITOREO A LAS ACTIVIDADES REALIZADOS EN LA VIA LA CALZADA - SELVA ALEGRE: CONSTRUCCION DE CUNETAS RECTANGULARES
CODIGO 500 DRENAJE
PARTIDA 510 E CUNETAS RECTANGULARES

En las progresivas Km. 11+020 al Km. 11+150 se realiza visita de seguimiento y monitoreo a las actividades realizados y en ejecución en la Vía la Calzada - Selva alegre donde se ha realizado la excavación, construcción de solado, el encofrado y colocación del refuerzo metálico para la construcción de cunetas rectangulares, en el lado izquierdo de la vía, trabajan 1 capataz y 20 obreros

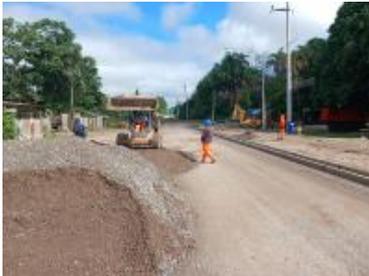
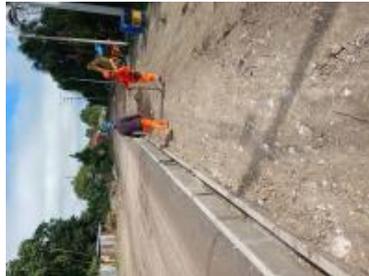
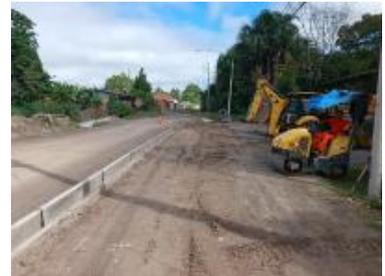
12

PROGRESIVAS KM. 11+700 AL KM. 11+800 li
VISITA DE SEGUIMIENTO Y MONITOREO A LAS ACTIVIDADES REALIZADOS EN LA VIA LA CALZADA - SELVA ALEGRE: CONSTRUCCION DE VEREDAS
CODIGO 600 OBRAS COMPLEMENTARIAS
PARTIDA; 607,A VERED

En las progresivas Km. 11+700 a Km. 11+800 se realiza visita de seguimiento y monitoreo al tramo de vía la Calzada - Selva alegre, donde se ha realizado la excavación, relleno para la construcción de VEREDAS en el lado izquierdo de la vía, se utiliza un minicagador, trabajan actualmente 1capataz 1 operador, 6 obreros

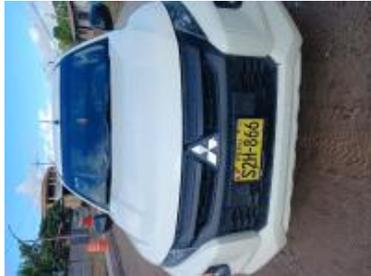
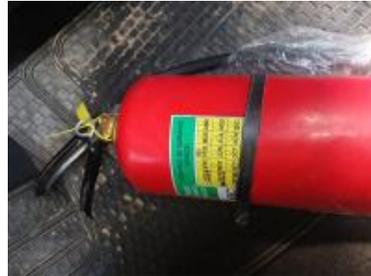
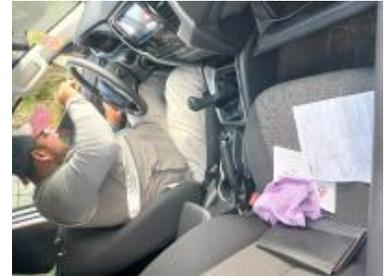
13

POBLADO DE SORITOR
VISITA DE SEGUIMIENTO A LOS RECURSOS UTILIZADOS POR LA SUPERVISION: CAMIONETA S2H-866

En el poblado de Soritor se realiza la verificación de recursos de la supervisión, donde se verifica un vehículo nuevo incorporado a la obra, en sustitución de otro, se aprecia que le falta botiquin de primeros auxilios, conos y circulina

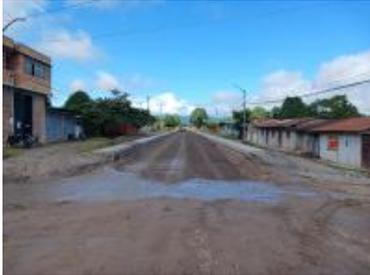
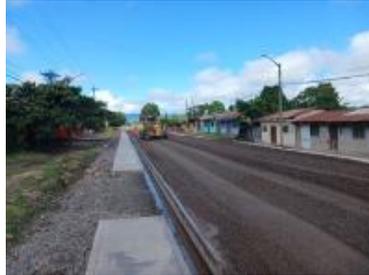
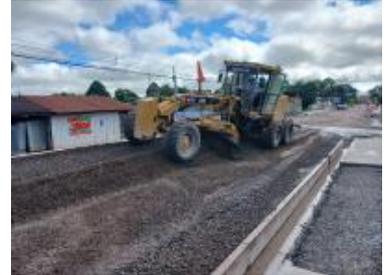
14

PROGRESIVAS KM. 13+280 AL KM. 13+380
VISITA DE SEGUIMIENTO Y MONITOREO A LAS ACTIVIDADES REALIZADOS EN LA VIA LA CALZADA - SELVA ALEGRE: CONSTRUCCION DE BASE GRANULAR
CODIGO 400 SUB BASE Y BASES
PARTIDA 403.A BASE GRANULAR

En las progresivas Km. 13+280 al Km. 13+380 se realiza visita de seguimiento y monitoreo a las actividades realizados y en ejecución en la Vía la Calzada - Selva alegre donde se continua con la construcción de base granular, en el sitio se utilizan 1 motoniveladora ,1 compactadoras de rodillo y 1 camión cisterna, trabajan 1 capataz. 1 ing. de producción. 2 operadores, 4 obreros, 2 vigias y 2 choferes.

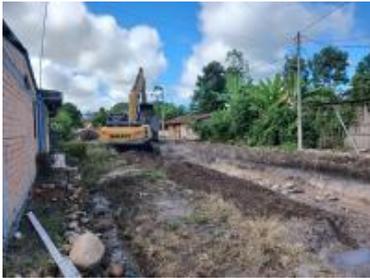
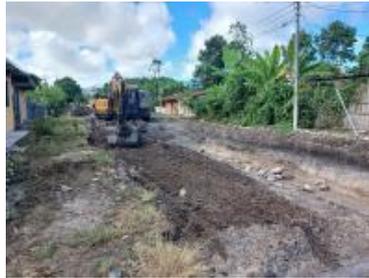
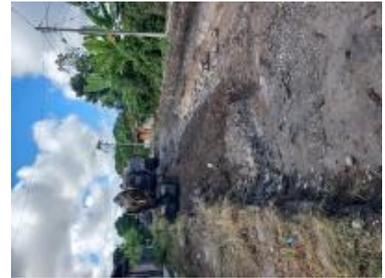
15

PROGRESIVA KM. 13+380
VISITA DE SEGUIMIENTO Y MONITOREO A LAS ACTIVIDADES REALIZADOS EN LA VIA LA CALZADA - SELVA ALEGRE: EXCAVACION Y MEJORAMIENTOS EN ACCESO
CODIGO 200 MOVIMIENTO DE TIERRAS
PARTIDA 202,B3 EXCAVACION EN MATERIAL SUELTO

En la progresiva Km. 13+3800 en el lado izquierdo de la vía, se realiza visita de seguimiento y monitoreo al tramo de vía la Calzada - Selva alegre, donde se esta realizando la excavación en los accesos, se ha excavado, mejorado, rellenado y compactado con material de cantera el sitio. se utiliza una excavadora de oruga, una compactadora de rodillo, trabajan actualmente 1 capataz 2 operadores, 2 obreros.

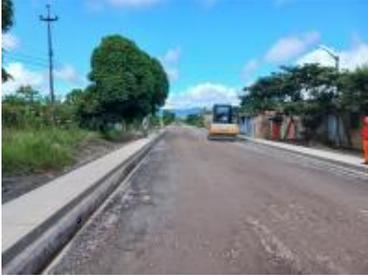
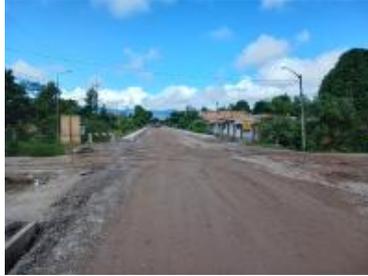
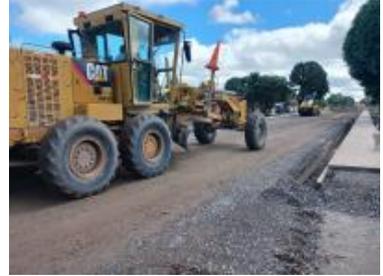
16

PROGRESIVAS KM. 13+400 AL KM. 13+500
VISITA DE SEGUIMIENTO Y MONITOREO A LAS ACTIVIDADES REALIZADOS EN LA VIA LA CALZADA - SELVA ALEGRE: CONSTRUCCION DE BASE GRANULAR
CODIGO 400 SUB BASE Y BASES
PARTIDA 403.A BASE GRANULAR

En las progresivas Km. 13+400 al Km. 13+500 se realiza visita de seguimiento y monitoreo a las actividades realizados y en ejecución en la Vía la Calzada - Selva alegre donde se continua con la construcción de base granular, en el sitio se utilizan 1 motoniveladora ,1 compactadoras de rodillo y 1 camión cisterna, trabajan 1 capataz. 1 ing. de producción. 2 operadores, 4 obreros, 2 vigias y 2 choferes.

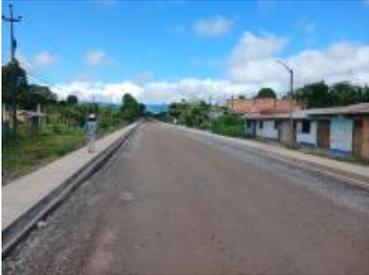
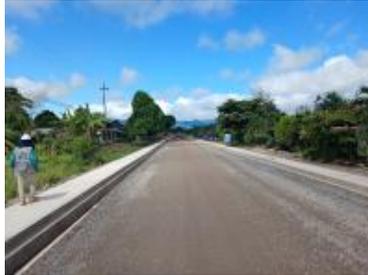
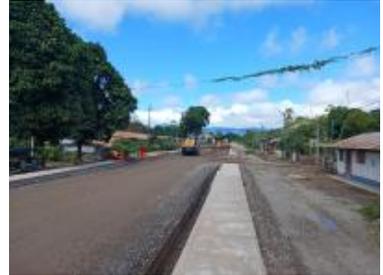
17

PROGRESIVAS KM. 13+600 AL KM. 13+800
VISITA DE SEGUIMIENTO Y MONITOREO A LAS ACTIVIDADES REALIZADOS EN LA VIA LA CALZADA - SELVA ALEGRE: CONSTRUCCION DE BASE GRANULAR
CODIGO 400 SUB BASE Y BASES
PARTIDA 403.A BASE GRANULAR

En las progresivas Km. 13+600 al Km. 13+800 se realiza visita de seguimiento y monitoreo a las actividades realizados y en ejecución en la Vía la Calzada - Selva alegre donde se continua con la construcción de base granular, en el sitio se utilizan 1 motoniveladora ,2 compactadoras de rodillo y 1 camión cisterna, trabajan 1 capataz. 1 ing. de producción. 3 operadores, 4 obreros, 2 vigias y 2 choferes. fotos tomadas desde la progresiva Km. 13+600

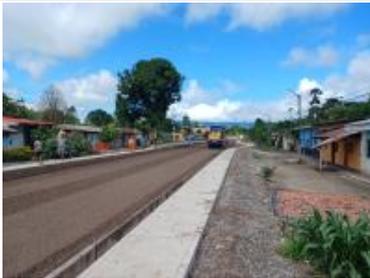
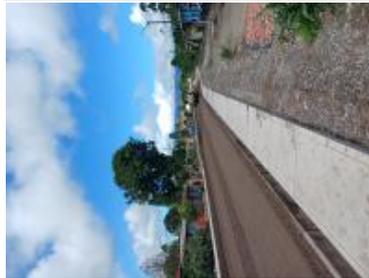
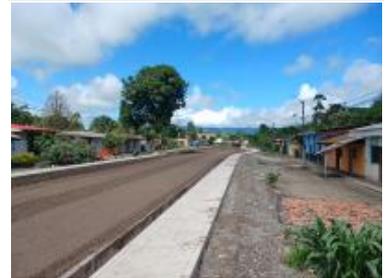
18

PROGRESIVAS KM. 13+600 AL KM. 13+800
 VISITA DE SEGUIMIENTO Y MONITOREO A LAS ACTIVIDADES REALIZADOS EN LA VIA LA CALZADA - SELVA ALEGRE: CONSTRUCCION DE BASE GRANULAR
 CODIGO 400 SUB BASE Y BASES
 PARTIDA 403.A BASE GRANULAR

En las progresivas Km. 13+600 al Km. 13+800 se realiza visita de seguimiento y monitoreo a las actividades realizados y en ejecución en la Vía la Calzada - Selva alegre donde se continua con la construcción de base granular, en el sitio se utilizan 1 motoniveladora ,2 compactadoras de rodillo y 1 camión cisterna, trabajan 1 capataZ. 1 ing. de producción. 3 operadores, 4 obreros, 2 vigias y 2 chóferes. fotos tomadas desde la progresiva Km. 13+700

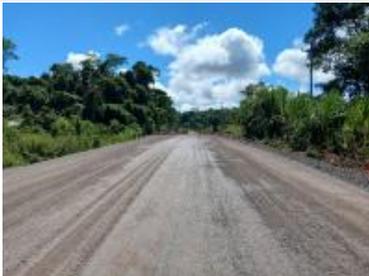
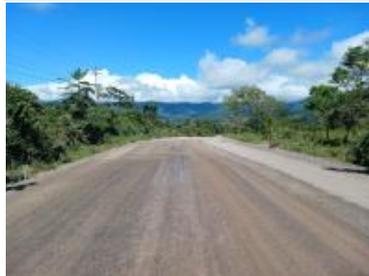
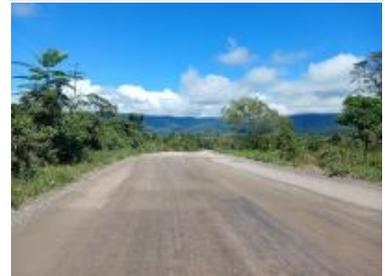
19

PROGRESIVAS KM. 17+000 AL KM. 18+000
VISITA DE SEGUIMIENTO Y MONITOREO A LAS ACTIVIDADES REALIZADOS EN LA VIA LA CALZADA - SELVA ALEGRE: SUB BASE GRANULAR EJECUTADA
CODIGO 400 SUB BASE Y BASES
PARTIDA 402.A SUB BASE GRANULAR

En las progresivas Km. 17+000 al Km. 18+000 se realiza visita de seguimiento y monitoreo a las actividades realizados y en ejecución en la Vía la Calzada - Selva alegre donde se aprecia la culminación de la construcción de sub base granular, en el sitio se utilizo 1 motoniveladora ,1 compactadora de rodillo y 1 camión cisterna, trabajaron 1 capataz. 1 ing. de producción. 2 operadores, 4 obreros, 2 vigias

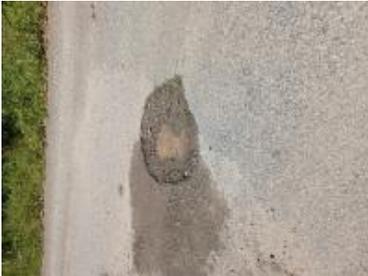
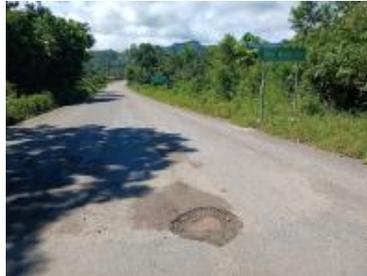
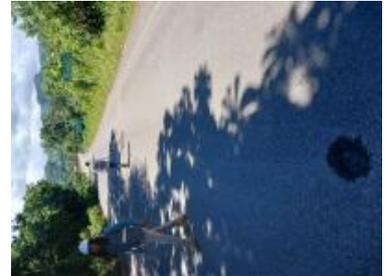
20

PROGRESIVA KM. 23+300

VISITA DE SEGUIMIENTO Y MONITOREO A LAS ACTIVIDADES EJECUTADAS EN LA VIA SELVA ALEGRE - LA CALZADA: BACHE EN ZONA DE TSB (AFLORACION DE AGUA)
