BITACORA ELECTRÓNICA DE OBRA

NUMERO DE INFORME No. 0012-2024
 CONTRATO DE OBRA: No. 031-2022-MTC/20.2 CON PRECIOS DE AGOSTO DE 2021
 EMPRESA CONTRATISTA: CHINA CIVIL ENGINEERING CONSTRUCTION CORPORATION SUCURSAL DEL PERU
 OBRA: SALDO DE OBRA: "CULMINACION DE OBRA DE MEJORAMIENTO DE LA CARRETERA RODRIGUEZ DE MENDOZA - EMPALME PE-5N (LA CALZADA), TRAMO: SELVA ALEGRE - EMPALME PE-5N (LA CALZADA)
 MONTO DE LA OBRA: S/44'873,763.87 PLAZO DE EJECUCION: 190 DIAS CALENDARIO
 SUPERVISOR: CONSORCIO SUPERVISOR ALEGRE LA CALZADA (PYUNGHWA ENGINEERING CONSULTANTS LTDA SUCURSAL DEL PERU y GEOTECNIA Y MECANICA DE SUELOS S.A.C.)
 CONTRATO DE CONSULTORIA DE OBRA N° 01-2022-MTC/20.2 FECHA: 19-01-2022
 MONTO SUPERVISION: 3,799,999.63 -Mediante OFICIO N° 905 - 2024-MTC/20.9 de fecha 23 de abril de 2024, la Entidad comunica el reinicio de ejecución de obra a partir del 22 de abril de 2024 LA OBRA ACTUALMENTE ESTA EN ACTIVIDAD DESDE 22-04-2024
 VISITA DE SEGUIMIENTO Y MONITOREO A LAS OFICINAS DE LA SUPERVISION

VISITA DE SEGUIMIENTO Y MONITOREO A LAS ACTIVIDADES REALIZADAS EN LA OBRA DESDE KM. 0+000 - KM. 23+300 (SAN MARCOS)

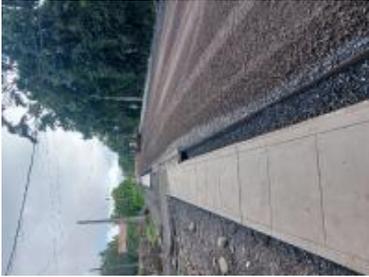
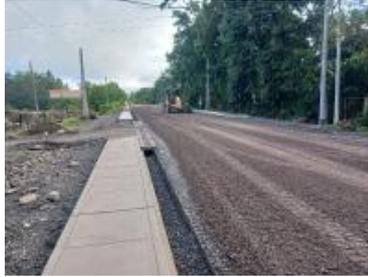
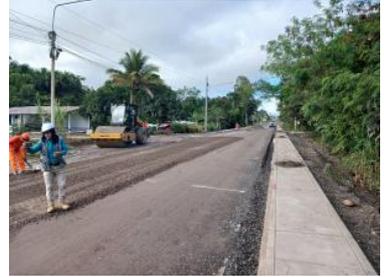
1

PROGRESIVA KM.10+300 A KM. 10+430
VISITA DE SEGUIMIENTO Y MONITOREO A LAS ACTIVIDADES REALIZADOS EN LA VIA LA CALZADA - SELVA ALEGRE: CONSTRUCCION DE BASE GRANULAR
CODIGO 400 SUB BASE Y BASES
PARTIDA 403.A BASE GRANULAR

En las progresivas Km. 10+300 al Km. 10+430 se realiza visita de seguimiento y monitoreo a las actividades realizados y en ejecución en la Vía la Calzada - Selva alegre donde se continua con la construcción de base granular, en el sitio se utiliza una motoniveladora ,1 compactadora de rodillo y un camión cisterna. actualmente se continua con los chequeos finales de la topografía en este sector

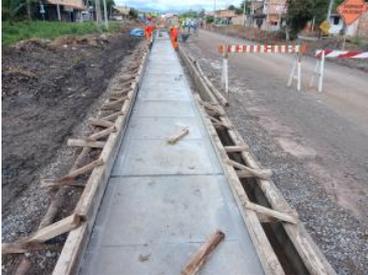
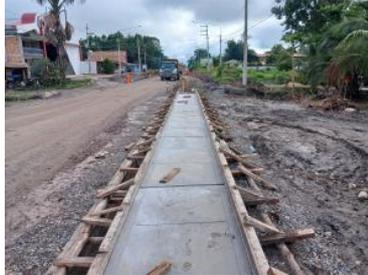
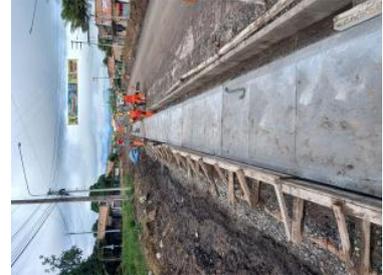
2

PROGRESIVAS KM. 10+900 AL KM. 11+040 li
VISITA DE SEGUIMIENTO Y MONITOREO A LAS ACTIVIDADES REALIZADOS EN LA VIA LA CALZADA
- SELVA ALEGRE: VEREDAS EJECUTADAS
CODIGO 600 OBRAS COMPLEMENTARIAS
PARTIDA; 607,A VEREDAS

En las progresivas Km. 10+900 a Km. 11+040 se realiza visita de seguimiento y monitoreo al tramo de vía la Calzada - Selva alegre, donde se ha realizado la construcción de VEREDAS en el lado izquierdo de la vía,

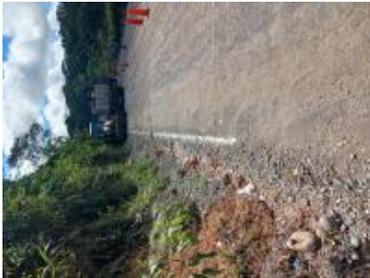
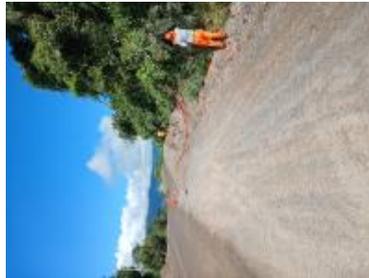
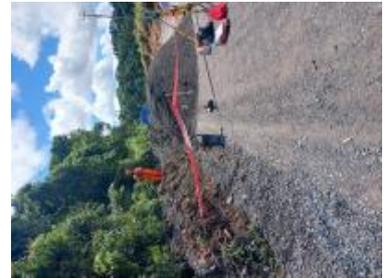
3

PROGRESIVA KM. 17+280
VISITA DE SEGUIMIENTO Y MONITOREO A LAS ACTIVIDADES REALIZADAS EN LA OBRA: SELVA ALEGRE - LA CALZADA: LABORES TOPOGRAFICAS

En la progresiva Km. 17+280 añ 17+000 se realiza visita de seguimiento y monitoreo a las actividades de marcado topográfico para la construcción de subdrenes, en el lado derecho de la vía, La supervisión se encarga de verificar las marcas realizadas y las cotas donde se realizara la excavación para la construcción de sub drenaje,

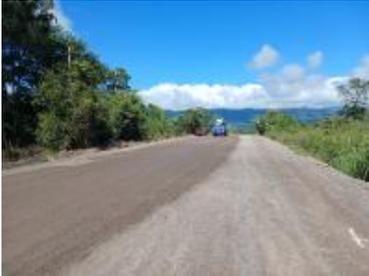
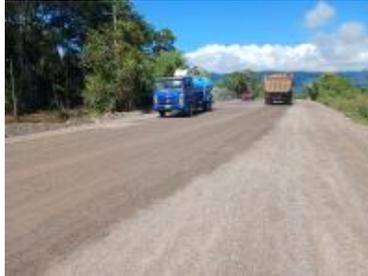
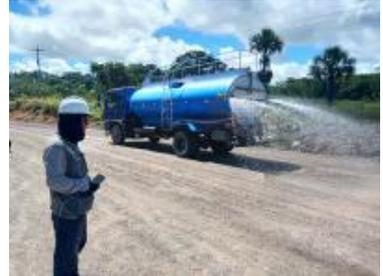
4

VISITA DE SEGUIMIENTO Y MONITOREO A LAS ACTIVIDADES REALIZADOS EN LA VIA LA CALZADA - SELVA ALEGRE: REGADO DE LAS VIAS DE ACCESO, COMO LABOR ANTI POLVO

En la progresivas Km. 17+200 a 16+000 se realiza visita de seguimiento y monitoreo a las actividades realizados en la vía La Calzada - Selva Alegre, donde se aprecia que en las vías de acceso y principal se esta regando con agua como acción anti polvo, esta labor se realiza 3 veces al dia , actualmente se aprecio el pase mas seguido en la zona donde se realizan la construcción de subdrenaje

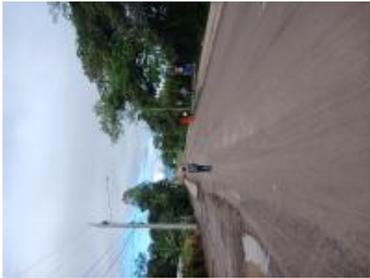
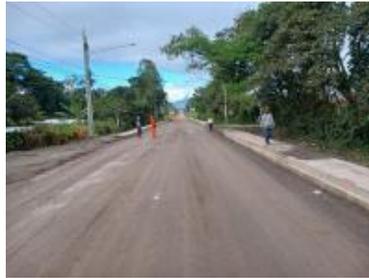
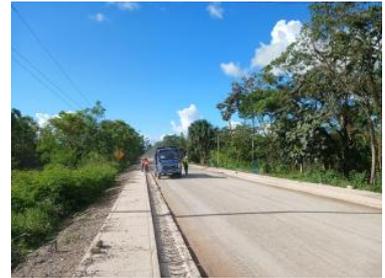
5

PROGRESIVAS KM. 10+000 AL KM. 10+420
VISITA DE SEGUIMIENTO Y MONITOREO A LAS ACTIVIDADES REALIZADOS EN LA VIA LA CALZADA - SELVA ALEGRE: CONSTRUCCION DE BASE GRANULAR (VERIFICACION DE CALIDAD)
CODIGO 400 SUB BASE Y BASES
PARTIDA 403.A BASE GRANULAR

En las progresivas Km. 10+000 al Km. 10+420 se realiza visita de seguimiento y monitoreo a las actividades realizados y en ejecución en la Vía la Calzada - Selva alegre donde la supervisión ha liberado topográficamente este sector de construcción de base granular, en el sitio se utilizo una motoniveladora ,1 compactadora de rodillo y un camión cisterna. actualmente se continua con los chequeos finales de control de calidad como: lisura. iri, deflexiones y densidades

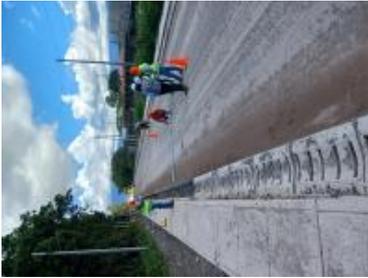
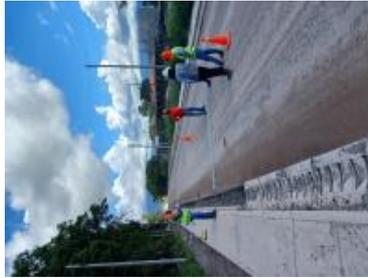
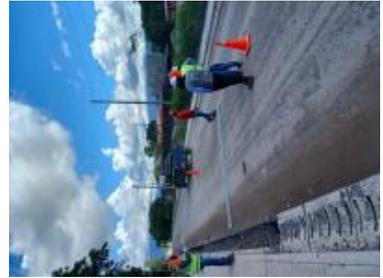
6

PROGRESIVA KM. 10+220
VISITA DE SEGUIMIENTO Y MONITOREO A LAS ACTIVIDADES REALIZADOS EN LA VIA LA CALZADA - SELVA ALEGRE: CONTROL DE CALIDAD DE BASE GRANULAR (LISURA)
CODIGO 400 SUB BASE Y BASES
PARTIDA 403.A BASE GRANULAR

En la progresiva Km. 10+220 se realiza visita de seguimiento y monitoreo a las actividades realizados y en ejecución en la Vía la Calzada - Selva alegre donde la supervisión ha liberado topográficamente este sector de construcción de base granular, actualmente se continua con el chequeo de la lisura de la base granular el cual se mide transversal y longitudinalmente el pavimento colocado,

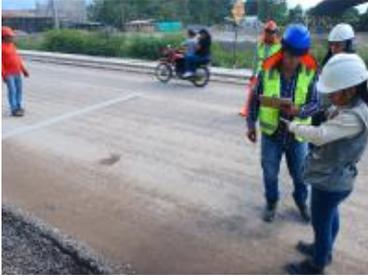
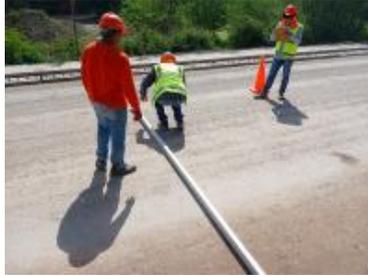
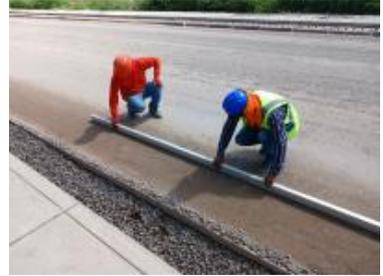
7

PROGRESIVA KM. 10+240
VISITA DE SEGUIMIENTO Y MONITOREO A LAS ACTIVIDADES REALIZADOS EN LA VIA LA CALZADA - SELVA ALEGRE: CONTROL DE CALIDAD DE BASE GRANULAR (LISURA)
CODIGO 400 SUB BASE Y BASES
PARTIDA 403.A BASE GRANULAR

En la progresiva Km. 10+240 se realiza visita de seguimiento y monitoreo a las actividades realizados y en ejecución en la Vía la Calzada - Selva alegre donde la supervisión ha liberado topográficamente este sector de construcción de base granular, actualmente se continua con el chequeo de la lisura de la base granular el cual se mide transversal y longitudinalmente el pavimento colocado, cada 20 metros

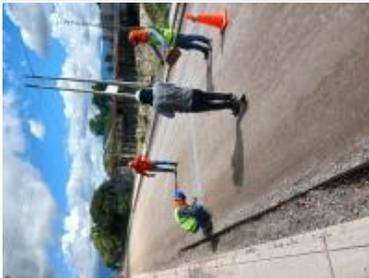
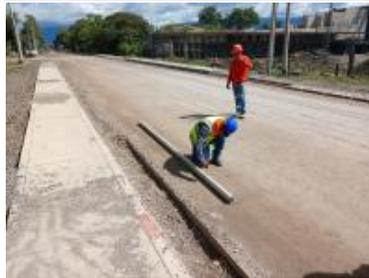
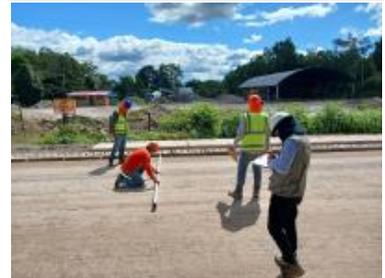
8

PROGRESIVA KM. 10+260
VISITA DE SEGUIMIENTO Y MONITOREO A LAS ACTIVIDADES REALIZADOS EN LA VIA LA CALZADA - SELVA ALEGRE: CONTROL DE CALIDAD DE BASE GRANULAR (LISURA)
CODIGO 400 SUB BASE Y BASES
PARTIDA 403.A BASE GRANULAR

En la progresiva Km. 10+260 se realiza visita de seguimiento y monitoreo a las actividades realizados y en ejecución en la Vía la Calzada - Selva alegre donde la supervisión ha liberado topográficamente este sector de construcción de base granular, actualmente se continua con el chequeo de la lisura de la base granular el cual se mide transversal y longitudinalmente el pavimento colocado, cada 20 metros, en la derecha e izquierda de la vía.

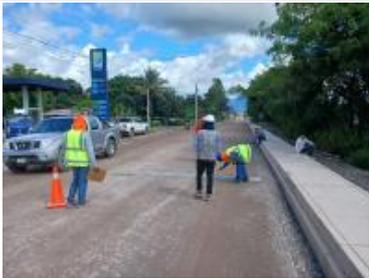
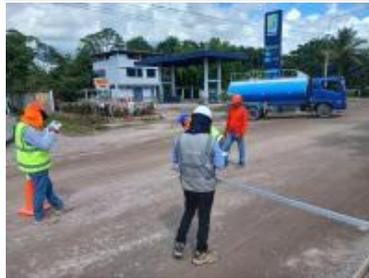
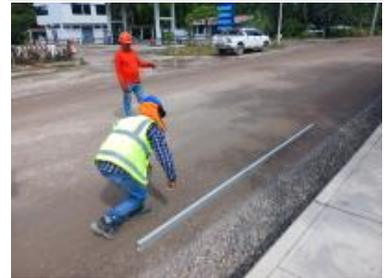
9

PROGRESIVA KM. 10+320
VISITA DE SEGUIMIENTO Y MONITOREO A LAS ACTIVIDADES REALIZADOS EN LA VIA LA CALZADA - SELVA ALEGRE: CONTROL DE CALIDAD DE BASE GRANULAR (LISURA)
CODIGO 400 SUB BASE Y BASES
PARTIDA 403.A BASE GRANULAR

En la progresiva Km. 10+320 se realiza visita de seguimiento y monitoreo a las actividades realizados y en ejecución en la Vía la Calzada - Selva alegre donde la supervisión ha liberado topográficamente este sector de construcción de base granular, actualmente se continua con el chequeo de la lisura de la base granular el cual se mide transversal y longitudinalmente el pavimento colocado, cada 20 metros, en la derecha e izquierda de la vía.

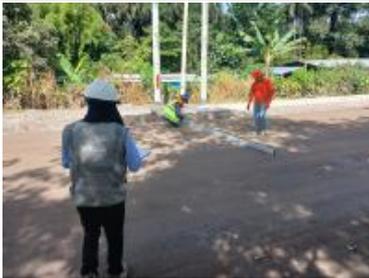
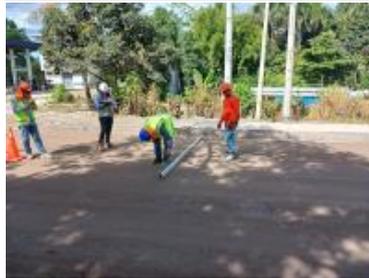
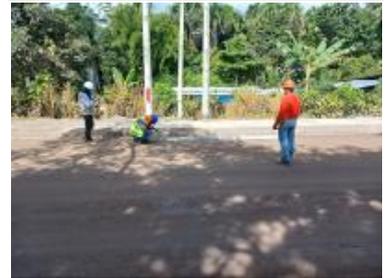
10

PROGRESIVA KM. 10+380
VISITA DE SEGUIMIENTO Y MONITOREO A LAS ACTIVIDADES REALIZADOS EN LA VIA LA CALZADA - SELVA ALEGRE: CONTROL DE CALIDAD DE BASE GRANULAR (LISURA)
CODIGO 400 SUB BASE Y BASES
PARTIDA 403.A BASE GRANULAR

En la progresiva Km. 10+380 se realiza visita de seguimiento y monitoreo a las actividades realizados y en ejecución en la Vía la Calzada - Selva alegre donde la supervisión ha liberado topográficamente este sector de construcción de base granular, actualmente se continua con el chequeo de la lisura de la base granular el cual se mide transversal y longitudinalmente el pavimento colocado, cada 20 metros, en la derecha e izquierda de la vía.

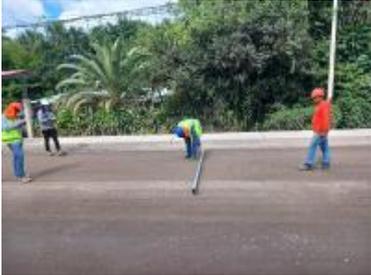
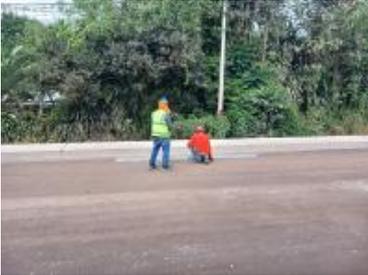
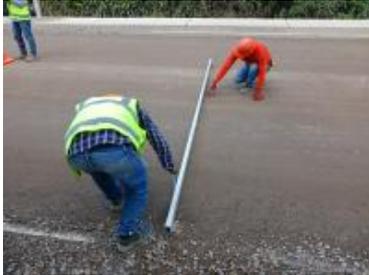
11

PROGRESIVA KM. 10+420
VISITA DE SEGUIMIENTO Y MONITOREO A LAS ACTIVIDADES REALIZADOS EN LA VIA LA CALZADA - SELVA ALEGRE: CONTROL DE CALIDAD DE BASE GRANULAR (LISURA)
CODIGO 400 SUB BASE Y BASES
PARTIDA 403.A BASE GRANULAR

En la progresiva Km. 10+420 se realiza visita de seguimiento y monitoreo a las actividades realizados y en ejecución en la Vía la Calzada - Selva alegre donde la supervisión ha liberado topográficamente este sector de construcción de base granular, actualmente se continua con el chequeo de la lisura de la base granular el cual se mide transversal y longitudinalmente el pavimento colocado, cada 20 metros, en la derecha e izquierda de la vía.

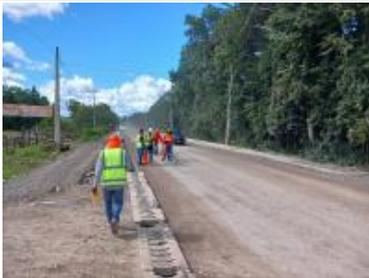
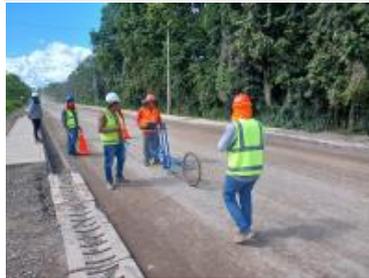
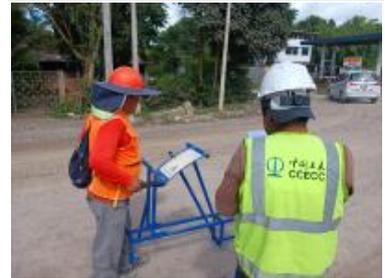
12

PROGRESIVAS KM. 10+000 al KM. 10+420
VISITA DE SEGUIMIENTO Y MONITOREO A LAS ACTIVIDADES REALIZADOS EN LA VIA LA CALZADA - SELVA ALEGRE: CONTROL DE CALIDAD DE BASE GRANULAR (IRI)
CODIGO 400 SUB BASE Y BASES
PARTIDA 403.A BASE GRANULAR

En las progresivas Km. 10+000 al Km. 10+420 se realiza visita de seguimiento y monitoreo a las actividades realizados y en ejecución en la Vía la Calzada - Selva alegre donde la supervisión ha liberado topográficamente este sector de construcción de base granular, actualmente se continua con el chequeo de IRI de la base granular utilizando un equipo MERLIN el cual se mide en todo este tramo, en el carril derecho e izquierdo de la vía.

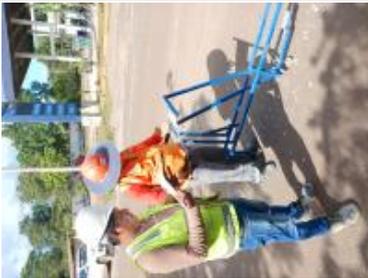
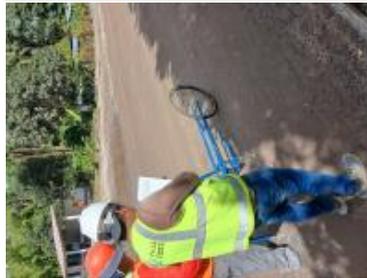
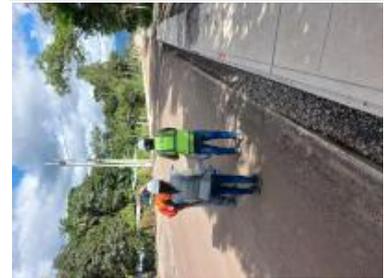
13

PROGRESIVAS KM. 10+000 al KM. 10+420
VISITA DE SEGUIMIENTO Y MONITOREO A LAS ACTIVIDADES REALIZADOS EN LA VIA LA CALZADA - SELVA ALEGRE: CONTROL DE CALIDAD DE BASE GRANULAR (IRI)
CODIGO 400 SUB BASE Y BASES
PARTIDA 403.A BASE GRANULAR

En las progresivas Km. 10+000 al Km. 10+420 se realiza visita de seguimiento y monitoreo a las actividades realizados y en ejecución en la Vía la Calzada - Selva alegre donde la supervisión ha liberado topográficamente este sector de construcción de base granular, actualmente se continua con el chequeo de IRI de la base granular utilizando un equipo MERLIN el cual se mide en todo este tramo, en el carril derecho e izquierdo de la vía.

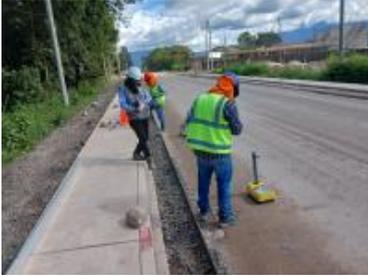
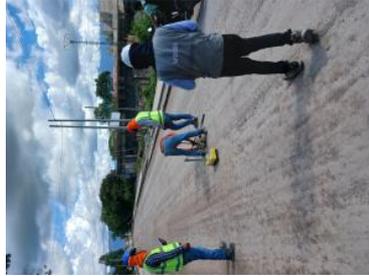
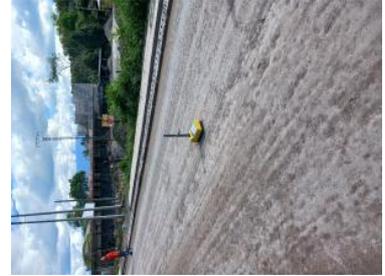
14

PROGRESIVA KM. 10+220
VISITA DE SEGUIMIENTO Y MONITOREO A LAS ACTIVIDADES REALIZADOS EN LA VIA LA CALZADA - SELVA ALEGRE: CONTROL DE CALIDAD DE BASE GRANULAR (DENSIDAD LADO IZQUIERDO)
CODIGO 400 SUB BASE Y BASES
PARTIDA 403.A BASE GRANULAR

En la progresiva Km. 10+220 se realiza visita de seguimiento y monitoreo a las actividades realizados y en ejecución en la Vía la Calzada - Selva alegre donde la supervisión ha liberado topográficamente este sector de construcción de base granular, actualmente se continua con el chequeo de las densidades se utiliza un densimetro nuclear, resultando 100.6 %

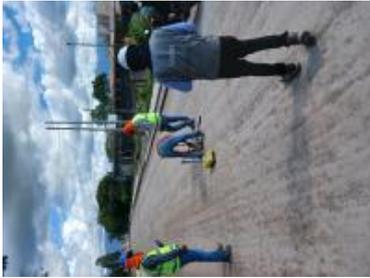
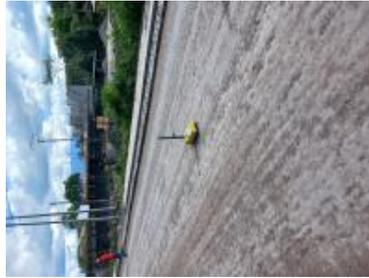
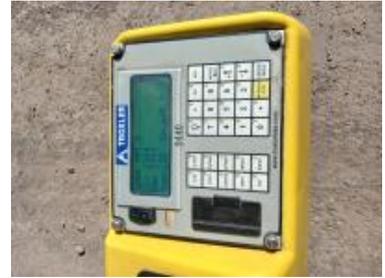
15

PROGRESIVA KM. 10+250
VISITA DE SEGUIMIENTO Y MONITOREO A LAS ACTIVIDADES REALIZADOS EN LA VIA LA CALZADA - SELVA ALEGRE: CONTROL DE CALIDAD DE BASE GRANULAR (DENSIDAD)
CODIGO 400 SUB BASE Y BASES
PARTIDA 403.A BASE GRANULAR

En la progresiva Km. 10+250 se realiza visita de seguimiento y monitoreo a las actividades realizados y en ejecución en la Vía la Calzada - Selva alegre donde la supervisión ha liberado topográficamente este sector de construcción de base granular, actualmente se continua con el chequeo de las densidades se utiliza un densimetro nuclear, resultando 101.8 %

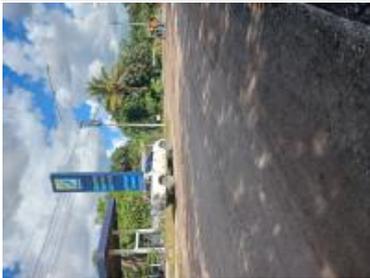
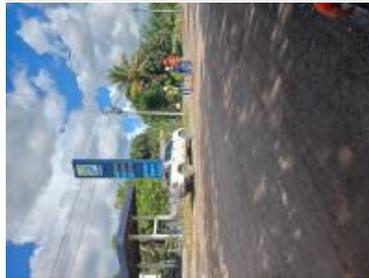
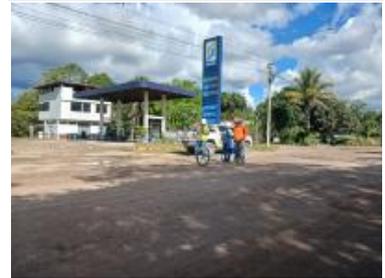
16

PROGRESIVAS KM. 10+000 al KM. 10+420
VISITA DE SEGUIMIENTO Y MONITOREO A LAS ACTIVIDADES REALIZADOS EN LA VIA LA CALZADA - SELVA ALEGRE: CONTROL DE CALIDAD DE BASE GRANULAR (IRI LADO IZQUIERDO)
CODIGO 400 SUB BASE Y BASES
PARTIDA 403.A BASE GRANULAR

En las progresivas Km. 10+000 al Km. 10+420 se realiza visita de seguimiento y monitoreo a las actividades realizados y en ejecución en la Vía la Calzada - Selva alegre donde la supervisión ha liberado topográficamente este sector de construcción de base granular, actualmente se continua con el chequeo de IRI de la base granular utilizando un equipo MERLIN el cual se mide en todo este tramo, en el carril derecho e izquierdo de la vía.

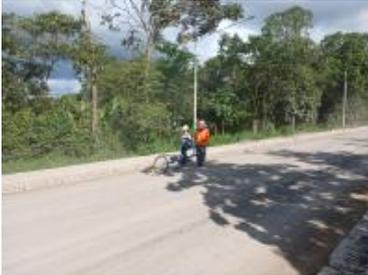
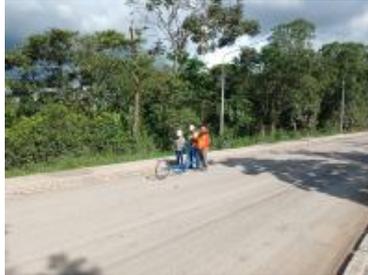
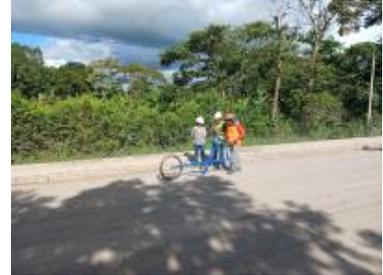
17

PROGRESIVAS KM. 10+000 al KM. 10+420
VISITA DE SEGUIMIENTO Y MONITOREO A LAS ACTIVIDADES REALIZADOS EN LA VIA LA CALZADA - SELVA ALEGRE: CONTROL DE CALIDAD DE BASE GRANULAR (IRI LADO IZQUIERDO)
CODIGO 400 SUB BASE Y BASES
PARTIDA 403.A BASE GRANULAR

En las progresivas Km. 10+000 al Km. 10+420 se realiza visita de seguimiento y monitoreo a las actividades realizados y en ejecución en la Vía la Calzada - Selva alegre donde la supervisión ha liberado topográficamente este sector de construcción de base granular, actualmente se continua con el chequeo de IRI de la base granular utilizando un equipo MERLIN el cual se mide en todo este tramo, en el carril derecho e izquierdo de la vía.

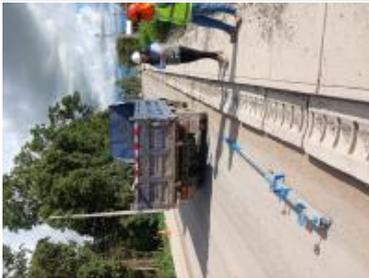
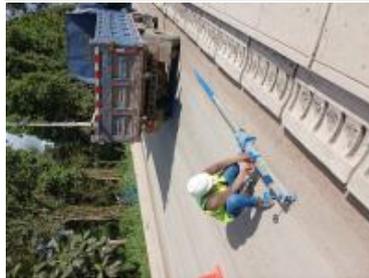
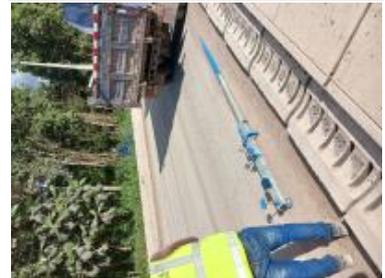
18

VISITA DE SEGUIMIENTO Y MONITOREO A LAS ACTIVIDADES REALIZADOS EN LA VIA LA CALZADA - SELVA ALEGRE: CONTROL DE CALIDAD DE BASE GRANULAR (DEFLEXIONES)

En las progresivas Km. 10+220 al Km. 10+420 se realiza visita de seguimiento y monitoreo a las actividades realizados y en ejecución en la Vía la Calzada - Selva alegre donde la supervisión ha liberado topográficamente este sector de construcción de base granular, actualmente se continua con el chequeo de DEFLEXIONES de la base granular utilizando un equipo VIGA BENKELMAN el cual se mide en todo este tramo, en el carril derecho e izquierdo de la vía.

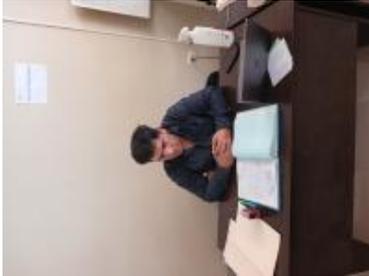
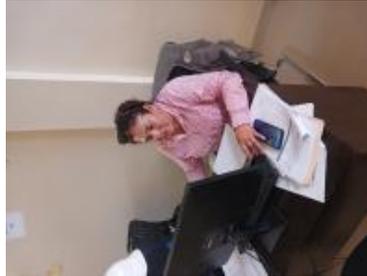
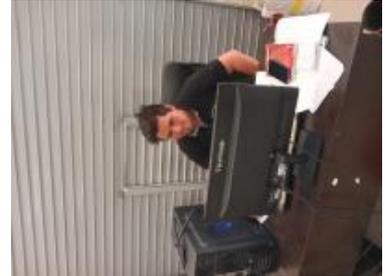
19

POBLADO DE SORITOR
VISITA DE SEGUIMIENTO Y MONITOREO A LAS OFICINAS DE LA SUPERVISION: RECURSOS DE LA SUPERVISION (JEFE DE SUPERVISION , ESPECIALISTA DE SUELOS Y PAVIMENTOS Y TECNICOS)

En el poblado de Soritor, se realiza visita de seguimiento y monitoreo a las oficinas de la Supervisión, donde se aprecia al jefe de supervisión, personal especialista, técnico y administrativo de la Supervisión, realizando actividades de oficina,
