BITACORA ELECTRÓNICA DE OBRA

Confirma Bitacora: Si	Nro Informe: 0013	Fecha Informe: 29 - 05 - 2024	Nombre De La Obra: SELVA ALEGRE - LA CALZADA	Personal Encargado: BORIS WALTER AYLLÓN CARCELÉN		
Foto Bitacora:	Foto Bitacora 2:	Foto Bitacora 3:	Foto Bitacora 4:	Foto Bitacora 5:	Foto Bitacora 6:

VISITA DE SEGUIMIENTO Y MONITOREO A LAS ACTIVIDADES REALIZADAS EN LA OBRA DESDE KM. 0+000 - KM. 23+082 (Planta chancadora)

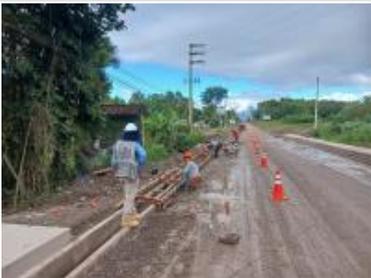
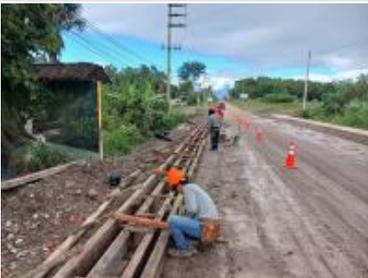
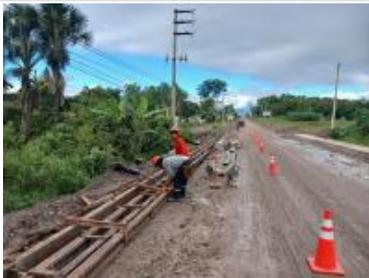
1

PROGRESIVAS KM. 10+460 AL KM. 10+500 LI
VISITA DE SEGUIMIENTO Y MONITOREO A LAS ACTIVIDADES REALIZADOS EN LA VIA LA CALZADA - SELVA ALEGRE: CONSTRUCCION DE CUNETAS RECTANGULARES
CODIGO 500 DRENAJE
PARTIDA 510.E CUNETAS RECTANGULARES

En las progresivas Km. 10+460 al Km. 10+500 se realiza visita de seguimiento y monitoreo a las actividades realizados en la vía La Calzada - Selva Alegre, donde se aprecia en el lado izquierdo de la vía, la construcción de cunetas rectangulares, se ha realizado la excavación, solado , colocación de refuerzo metálico y encofrado.

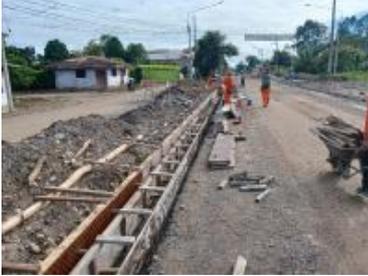
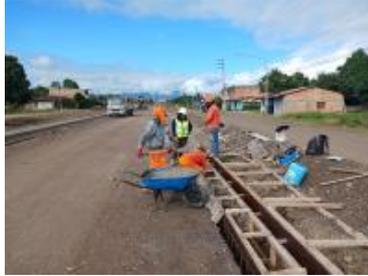
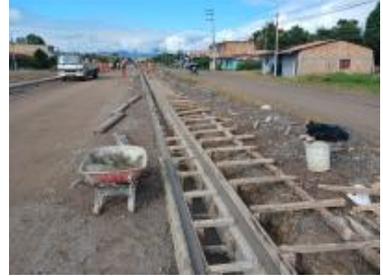
2

PROGRESIVAS KM. 11+000 AL KM. 11+160 LI
VISITA DE SEGUIMIENTO Y MONITOREO A LAS ACTIVIDADES REALIZADOS EN LA VIA LA CALZADA - SELVA ALEGRE: CONSTRUCCION DE CUNETAS RECTANGULARES
CODIGO 500 DRENAJE
PARTIDA 510.E CUNETAS RECTANGULARES

En las progresivas Km. 11+000 al Km. 11+160 se realiza visita de seguimiento y monitoreo a las actividades realizados en la vía La Calzada - Selva Alegre, donde se aprecia en el lado izquierdo de la vía, la construcción de cunetas rectangulares, se ha realizado la excavación, solado, colocación de refuerzo metálico, encofrado y vaciado del concreto.

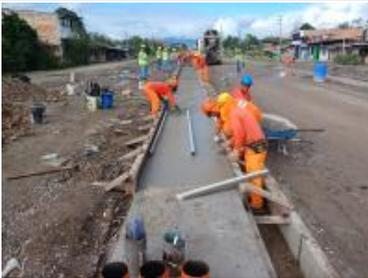
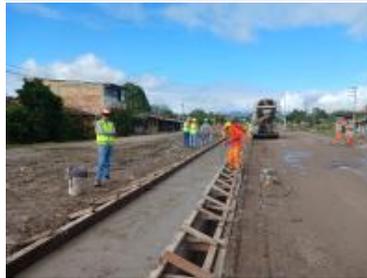
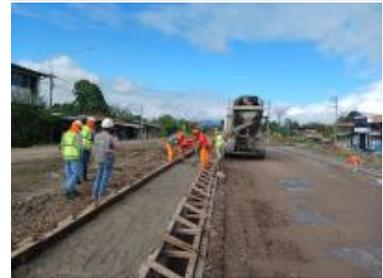
3

PROGRESIVAS KM. 11+055 AL KM. 11+115 li
VISITA DE SEGUIMIENTO Y MONITOREO A LAS ACTIVIDADES REALIZADOS EN LA VIA LA CALZADA - SELVA ALEGRE: CONSTRUCCION DE VEREDAS
CODIGO 600 OBRAS COMPLEMENTARIAS
PARTIDA; 607,A VEREDAS

En las progresivas Km. 11+055 a Km. 11+115 se realiza visita de seguimiento y monitoreo al tramo de vía la Calzada - Selva alegre, donde se ha realizado la excavación, relleno y encofrado para el vaciado para la construcción de VEREDAS en el lado izquierdo de la vía, se iniciara el vaciado de las veredas, utilizando un camión mixer, trabajan actualmente 1capataz 1 operador, 10 obreros

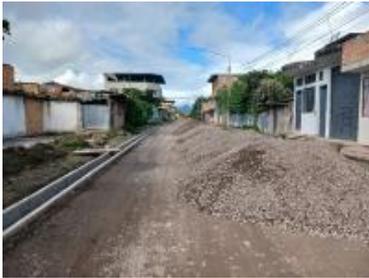
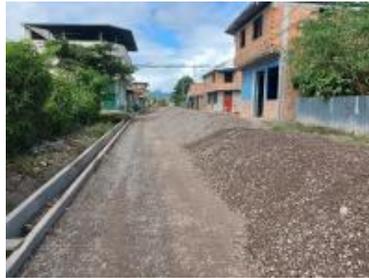
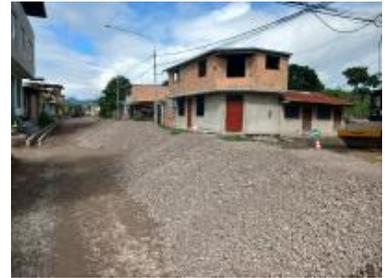
PROGRESIVAS KM. 12+200 AL KM. 12+300
VISITA DE SEGUIMIENTO Y MONITOREO A LAS ACTIVIDADES REALIZADOS EN LA VIA LA CALZADA - SELVA ALEGRE: CONSTRUCCION DE BASE GRANULAR
CODIGO 400 SUB BASE Y BASES
PARTIDA 403.A BASE GRANULAR

En las progresivas Km. 12+200 al Km. 12+300 se realiza visita de seguimiento y monitoreo a las actividades realizados y en ejecución en la Vía la Calzada - Selva alegre donde se continua con la construcción de base granular, se ha realizado el apilonado del material granular, en el sitio se utilizan 1 motoniveladora ,1 compactadoras de rodillo y 1 camión cisterna, trabajan 1capataz. 1 ing. de producción. 2 operadores, 4 obreros, 2 vigias y 2 choferes

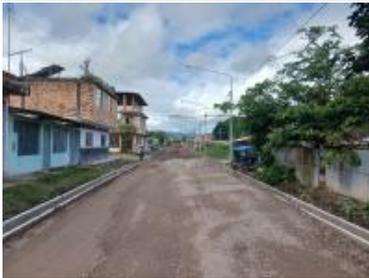
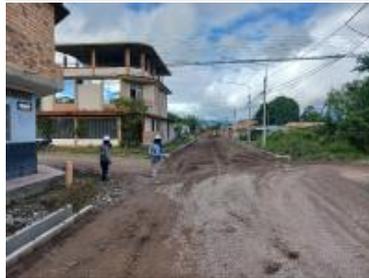
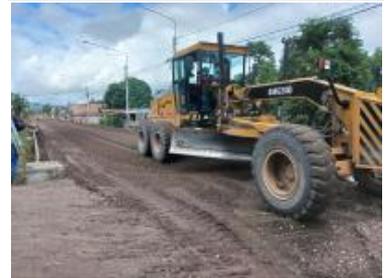
5

PROGRESIVAS KM. 12+420 AL KM. 12+280
VISITA DE SEGUIMIENTO Y MONITOREO A LAS ACTIVIDADES REALIZADOS EN LA VIA LA CALZADA - SELVA ALEGRE: CONSTRUCCION DE BASE GRANULAR
CODIGO 400 SUB BASE Y BASES
PARTIDA 403.A BASE GRANULAR

En las progresivas Km. 12+420 al Km. 12+280 se realiza visita de seguimiento y monitoreo a las actividades realizados y en ejecución en la Vía la Calzada - Selva alegre donde se continua con la construcción de base granular, se ha realizado el apilonado y extendido del material granular, en el sitio se utilizan 1 motoniveladora ,1 compactadoras de rodillo y 1 camión cisterna, trabajan 1capataz. 1 ing. de producción. 2 operadores, 4 obreros, 2 vigias y 2 choferes

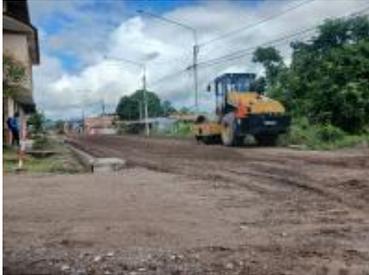
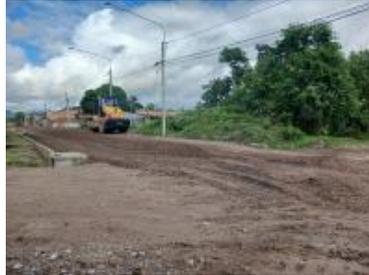
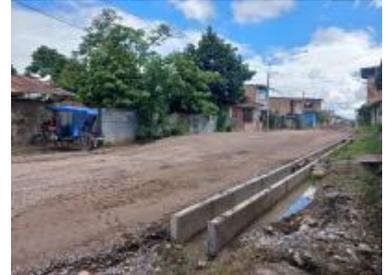
6

PROGRESIVAS KM. 12+420 AL KM. 12+400
VISITA DE SEGUIMIENTO Y MONITOREO A LAS ACTIVIDADES REALIZADOS EN LA VIA LA CALZADA - SELVA ALEGRE: CONSTRUCCION DE BASE GRANULAR
CODIGO 400 SUB BASE Y BASES
PARTIDA 403.A BASE GRANULAR

En las progresivas Km. 12+420 al Km. 12+400 se realiza visita de seguimiento y monitoreo a las actividades realizados y en ejecución en la Vía la Calzada - Selva alegre donde se continua con la construcción de base granular, se ha realizado el apilonado y extendido del material granular, en el sitio se utilizan 1 motoniveladora ,1 compactadoras de rodillo y 1 camión cisterna, trabajan 1capataz. 1 ing. de producción. 2 operadores, 4 obreros, 2 vigias.

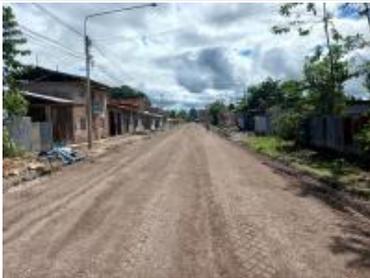
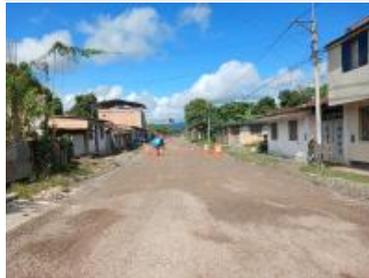
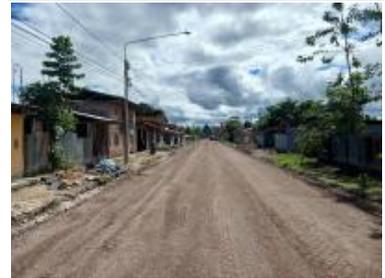
7

PROGRESIVAS KM. 12+520 AL KM. 12+420
VISITA DE SEGUIMIENTO Y MONITOREO A LAS ACTIVIDADES REALIZADOS EN LA VIA LA CALZADA - SELVA ALEGRE: CONSTRUCCION DE BASE GRANULAR
CODIGO 400 SUB BASE Y BASES
PARTIDA 403.A BASE GRANULAR

En las progresivas Km. 12+520 al Km. 12+420 se realiza visita de seguimiento y monitoreo a las actividades realizados y en ejecución en la Vía la Calzada - Selva alegre donde se continua con la construcción de base granular, se ha realizado el apilonado y extendido del material granular, en el sitio se utilizan 1 motoniveladora ,1 compactadoras de rodillo y 1 camión cisterna, trabajan 1capataz. 1 ing. de producción. 2 operadores, 4 obreros, 2 vigias.

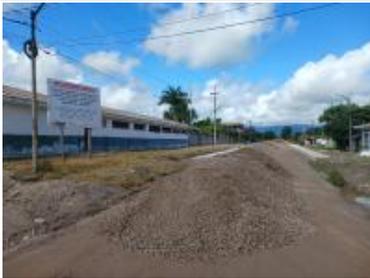
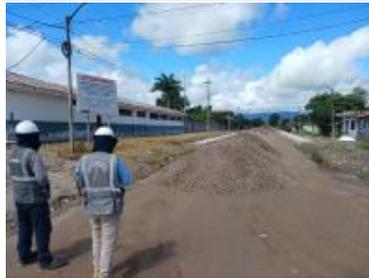
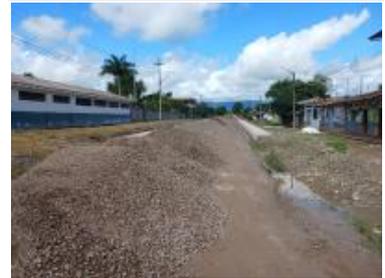
8

PROGRESIVAS KM. 13+160 AL KM. 13+200
VISITA DE SEGUIMIENTO Y MONITOREO A LAS ACTIVIDADES REALIZADOS EN LA VIA LA CALZADA - SELVA ALEGRE: CONSTRUCCION DE BASE GRANULAR
CODIGO 400 SUB BASE Y BASES
PARTIDA 403.A BASE GRANULAR

En las progresivas Km. 13+160 al Km. 13+200 se realiza visita de seguimiento y monitoreo a las actividades realizados y en ejecución en la Vía la Calzada - Selva alegre donde se continua con la construcción de base granular, se ha realizado el apilonado del material granular, en el sitio se utilizan 1 motoniveladora ,1 compactadoras de rodillo y 1 camión cisterna, trabajan 1capataz. 1 ing. de producción. 2 operadores, 4 obreros, 2 vigías y 1 chofer

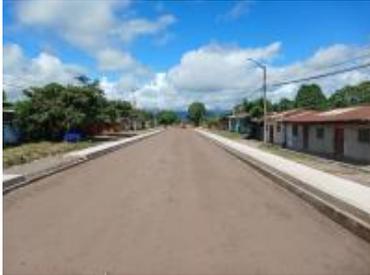
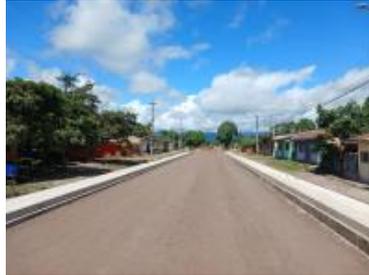
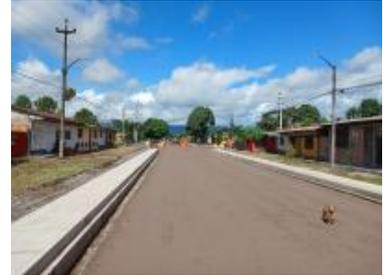
9

PROGRESIVAS KM. 13+280 AL KM. 13+380
VISITA DE SEGUIMIENTO Y MONITOREO A LAS ACTIVIDADES REALIZADOS EN LA VIA LA CALZADA - SELVA ALEGRE: CONSTRUCCION DE BASE GRANULAR
CODIGO 400 SUB BASE Y BASES
PARTIDA 403.A BASE GRANULAR

En las progresivas Km. 13+280 al Km. 13+380 se realiza visita de seguimiento y monitoreo a las actividades realizados y en ejecución en la Vía la Calzada - Selva alegre donde se continua con la construcción de base granular, se ha realizado el extendido y compactación del material granular, en el sitio se utilizo 1 motoniveladora ,1 compactadoras de rodillo y 1 camión cisterna, trabajan 1capataz. 1 ing. de producción. 2 operadores, 4 obreros, 2 vigias y 1 chofer

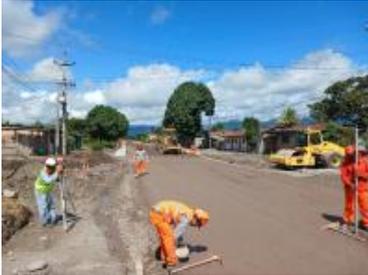
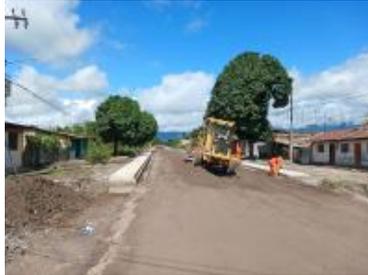
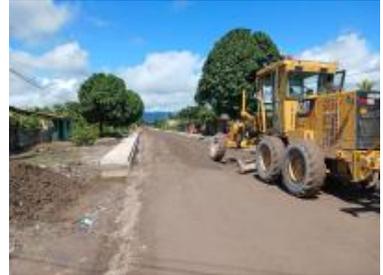
10

PROGRESIVAS KM. 13+400 AL KM. 13+600
VISITA DE SEGUIMIENTO Y MONITOREO A LAS ACTIVIDADES REALIZADOS EN LA VIA LA CALZADA - SELVA ALEGRE: CONSTRUCCION DE BASE GRANULAR
CODIGO 400 SUB BASE Y BASES
PARTIDA 403.A BASE GRANULAR

En las progresivas Km. 13+400 al Km. 13+600 se realiza visita de seguimiento y monitoreo a las actividades realizados y en ejecución en la Vía la Calzada - Selva alegre donde se continua con la construcción de base granular, se ha realizado el apilonado del material granular, en el sitio se utilizan 2 motoniveladora ,1 compactadoras de rodillo y 1 camión cisterna, trabajan 1capataz. 1 ing. de producción. 2 operadores, 4 obreros, 2 vigias y 1 chofer

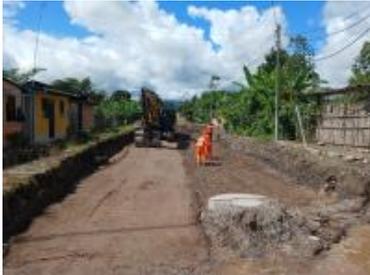
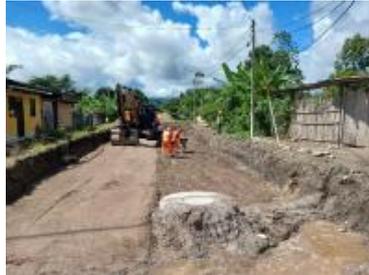
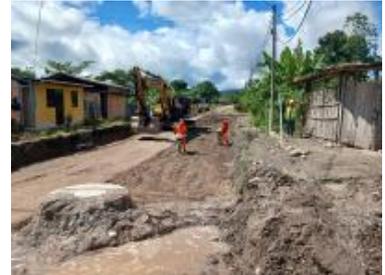
11

PROGRESIVA KM. 13+390
VISITA DE SEGUIMIENTO Y MONITOREO A LAS ACTIVIDADES REALIZADOS EN LA VIA LA CALZADA - SELVA ALEGRE: EXCAVACION Y MEJORAMIENTOS EN ACCESO
CODIGO 200 MOVIMIENTO DE TIERRAS
PARTIDA 202,B3 EXCAVACION EN MATERIAL SUELTO
PARTIDA 207.B MEJORAMIENTO DE SUELOS A NIVEL DE SUBRASANTE CON MATERIAL DE CANTERA

En la progresiva Km. 13+390 en el lado izquierdo de la vía, se realiza visita de seguimiento y monitoreo al tramo de vía la Calzada - Selva alegre, donde se esta realizando la excavación y mejoramientos en los accesos, se ha excavado, mejorado, rellenado y compactado con material de cantera el sitio. se utiliza una excavadora de oruga, una compactadora de rodillo, trabajan actualmente 1 capataz 2 operadores, 2 obreros.

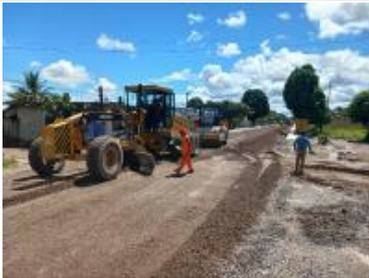
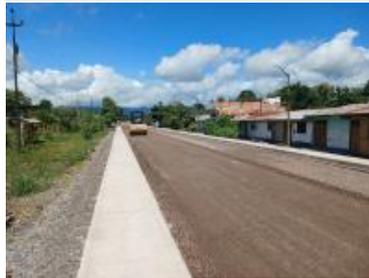
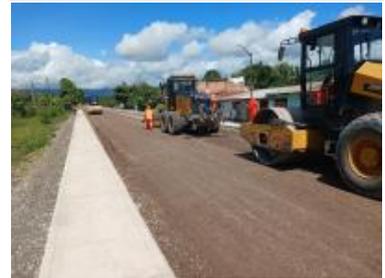
12

PROGRESIVAS KM. 13+600 AL KM. 13+700
 VISITA DE SEGUIMIENTO Y MONITOREO A LAS ACTIVIDADES REALIZADOS EN LA VIA LA CALZADA - SELVA ALEGRE: CONSTRUCCION DE BASE GRANULAR
 CODIGO 400 SUB BASE Y BASES
 PARTIDA 403.A BASE GRANULAR

En las progresivas Km. 13+600 al Km. 13+700 se realiza visita de seguimiento y monitoreo a las actividades realizados y en ejecución en la Vía la Calzada - Selva alegre donde se continua con la construcción de base granular, se ha realizado el apilonado del material granular, en el sitio se utilizan 2 motoniveladora ,2 compactadoras de rodillo y 1 camión cisterna, trabajan 1capataz. 1 ing. de producción. 4 operadores, 4 obreros, 2 vigías y 1 chofer

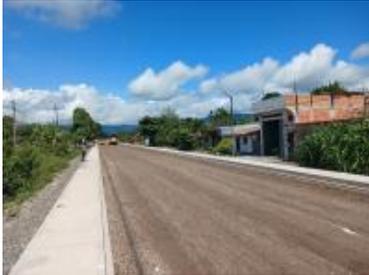
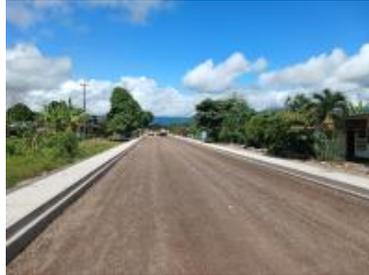
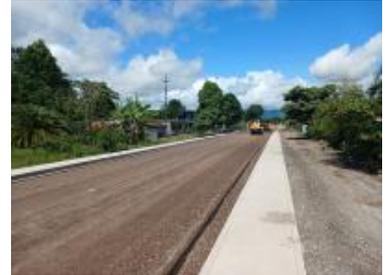
13

PROGRESIVAS KM. 13+600 AL KM. 13+800
VISITA DE SEGUIMIENTO Y MONITOREO A LAS ACTIVIDADES REALIZADOS EN LA VIA LA CALZADA - SELVA ALEGRE: CONSTRUCCION DE BASE GRANULAR
CODIGO 400 SUB BASE Y BASES
PARTIDA 403.A BASE GRANULAR

En las progresivas Km. 13+600 al Km. 13+800 se realiza visita de seguimiento y monitoreo a las actividades realizados y en ejecución en la Vía la Calzada - Selva alegre donde se continua con la construcción de base granular, se ha realizado el apilonado del material granular, en el sitio se utilizan 2 motoniveladora ,2 compactadoras de rodillo y 1 camión cisterna, trabajan 1capataz. 1 ing. de producción. 4 operadores, 4 obreros, 2 vigías y 1 chofer

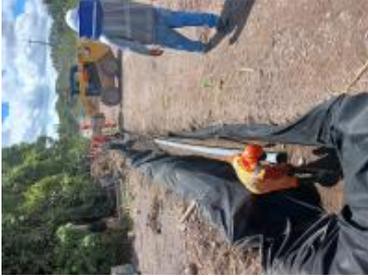
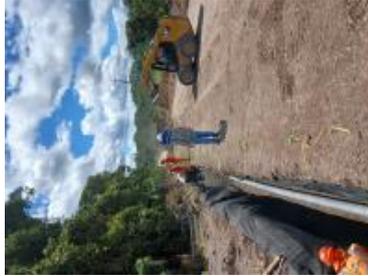
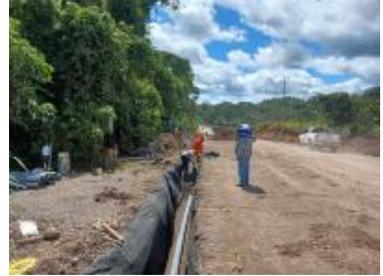
14

PROGRESIVAS KM. 17+260 a KM. 17+210
VISITA DE SEGUIMIENTO Y MONITOREO A LAS ACTIVIDADES REALIZADOS EN LA VIA LA CALZADA - SELVA ALEGRE: CONSTRUCCION DE SUB DRENAJE
CODIGO 500 DRENAJE
PARTIDA 509.A SUBDRENES

En las progresivas Km. 17+260 al Km. 17+210 se realiza visita de seguimiento y monitoreo al tramo de vía la Calzada - Selva alegre, donde se esta realizando la construcción de sub drenaje en el lado derecho de la vía. se utiliza una retroexcavadora, un mini cargador frontal y herramientas menores,, trabajan 1 capataz 2 operador, 6 obreros. 2 vigías

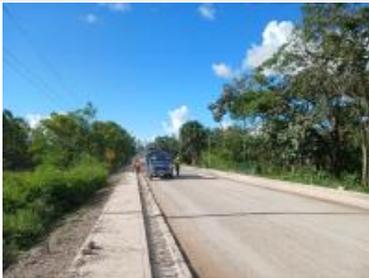
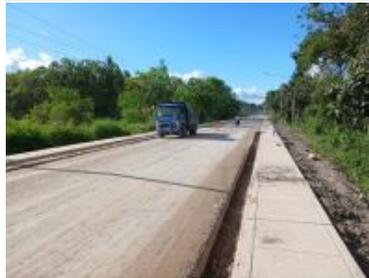
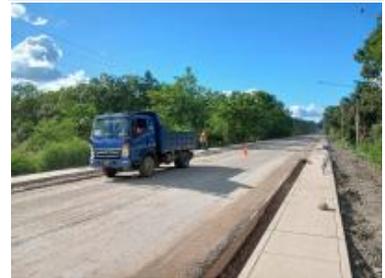
15

PROGRESIVAS KM. 10+220 al KM. 10+420
VISITA DE SEGUIMIENTO Y MONITOREO A LAS ACTIVIDADES REALIZADOS EN LA VIA LA CALZADA - SELVA ALEGRE: CONTROL DE CALIDAD DE BASE GRANULAR (DEFLEXIONES)
CODIGO 400 SUB BASE Y BASES
PARTIDA 403.A BASE GRANULAR

En las progresivas Km. 10+220 al Km. 10+420 se realiza visita de seguimiento y monitoreo a las actividades realizados y en ejecución en la Vía la Calzada - Selva alegre donde la supervisión ha liberado topográficamente este sector de construcción de base granular, actualmente se continua con el chequeo de DEFLEXIONES de la base granular utilizando un equipo VIGA BENKELMAN el cual se mide en todo este tramo, en el carril derecho e izquierdo de la vía.

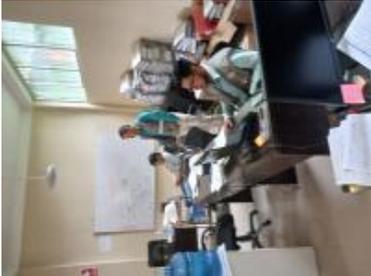
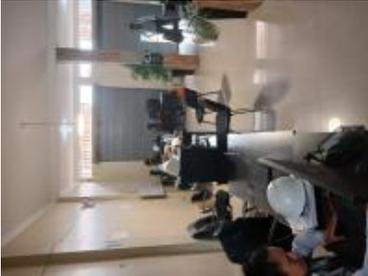
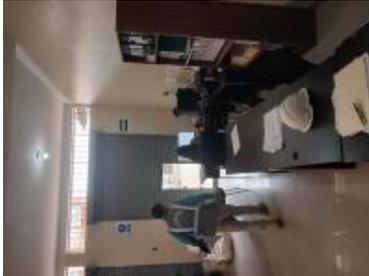
16

POBLADO DE SORITOR
VISITA DE SEGUIMIENTO Y MONITOREO A LAS OFICINAS DE LA SUPERVISION: RECURSOS DE LA SUPERVISION

En el poblado de Soritor, se realiza visita de seguimiento y monitoreo a las oficinas de la Supervisión, donde se aprecia al personal especialista, técnico y administrativo de la Supervisión, realizando actividades de oficina,

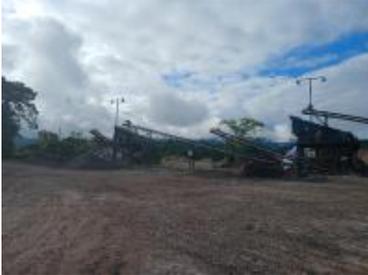
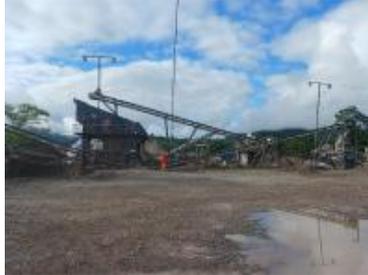
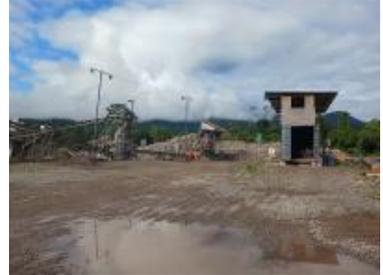
17

PROGRESIVA 23+082
VISITA DE SEGUIMIENTO Y MONITOREO A LAS AREAS AUXILIARES DEL TRAMO SELVA ALEGRE -
LA CALZADA: PLANTA CHANCADORA (ACTIVA)

En la progresiva Km. 23+082 se realiza visita de seguimiento y monitoreo en las áreas auxiliares del tramo Selva Alegre -La calzada donde se visita la chancadora de materiales de la Contratista, se verifica que la chancadora esta activa, pero se aprecia que los volquetes no están proporcionando material de cantera, se aprecia que si tienen material de cantera acopiado pendiente por procesar, pero se recomienda la activación de los volquetes.

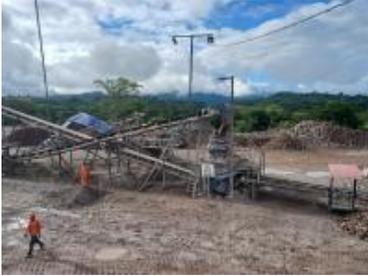
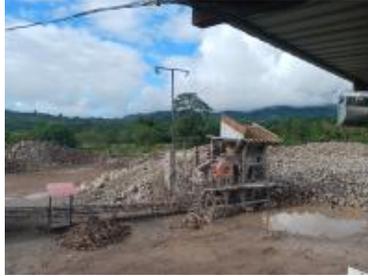
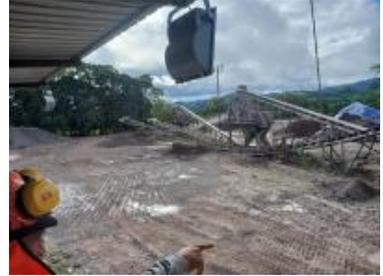
18

PROGRESIVA 23+082
VISITA DE SEGUIMIENTO Y MONITOREO A LAS AREAS AUXILIARES DEL TRAMO SELVA ALEGRE - LA CALZADA: PLANTA CHANCADORA (ACTIVA)

En la progresiva Km. 23+082 se realiza visita de seguimiento y monitoreo en las áreas auxiliares del tramo Selva Alegre -La calzada donde se visita la chancadora de materiales de la Contratista, se verifica que la chancadora esta activa, pero se aprecia que los volquetes no están proporcionando material de cantera, se aprecia que si tienen material de cantera acopiado pendiente por procesar, pero se recomienda la activación de los volquetes. En el primer turno trabaja el técnico Edgar Vargas de 7. 30 am hasta las 5pm y el otro turno el Ing. de planta desde 5pm e a 2.30 am.
