BITACORA ELECTRÓNICA DE OBRA

Confirma Bitacora: Si	Nro Informe: 0014	Fecha Informe: 3 0 - 0 5 - 2024	Nombre De La Obra: SELVA ALEGRE - LA CALZADA	Personal Encargado: BORIS WALTER AYLLÓN CARCELÉN
---------------------------------	-----------------------------	---	--	--

NUMERO DE INFORME No. 0014-2024
 CONTRATO DE OBRA: No. 031-2022-MTC/20.2 CON PRECIOS DE AGOSTO DE 2021
 EMPRESA CONTRATISTA: CHINA CIVIL ENGINEERING CONSTRUCTION CORPORATION SUCURSAL DEL PERU
 OBRA: SALDO DE OBRA: "CULMINACION DE OBRA DE MEJORAMIENTO DE LA CARRETERA RODRIGUEZ DE MENDOZA - EMPALME PE-5N (LA CALZADA), TRAMO: SELVA ALEGRE - EMPALME PE-5N (LA CALZADA)
 MONTO DE LA OBRA: S/44'873,763.87 PLAZO DE EJECUCION: 190 DIAS CALENDARIO
 SUPERVISOR: CONSORCIO SUPERVISOR ALEGRE LA CALZADA (PYUNGHWA ENGINEERING CONSULTANTS LTDA SUCURSAL DEL PERU y GEOTECNIA Y MECANICA DE SUELOS S.A.C.)
 CONTRATO DE CONSULTORIA DE OBRA N° 01-2022-MTC/20.2 FECHA: 19-01-2022
 MONTO SUPERVISION: 3,799,999.63 -Mediante OFICIO N° 905 - 2024-MTC/20.9 de fecha 23 de abril de 2024, la Entidad comunica el reinicio de ejecución de obra a partir del 22 de abril de 2024 LA OBRA ACTUALMENTE ESTA EN ACTIVIDAD DESDE 22-04-2024
 VISITA DE SEGUIMIENTO

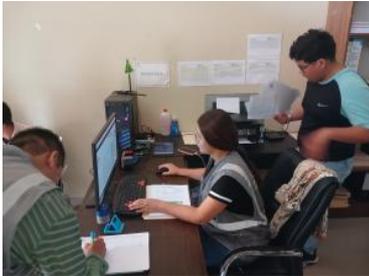
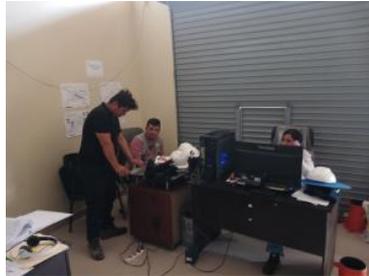
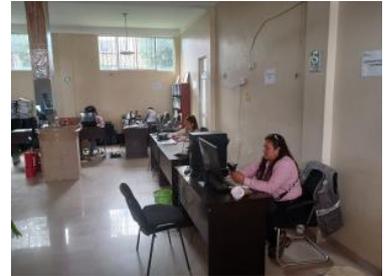
1 En el poblado de Soritor, se realiza visita de seguimiento y monitoreo a las oficinas de la Supervisión, donde se aprecia al personal especialista, técnico y administrativo de la Supervisión, realizando actividades de oficina,

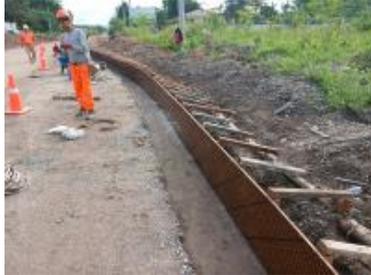
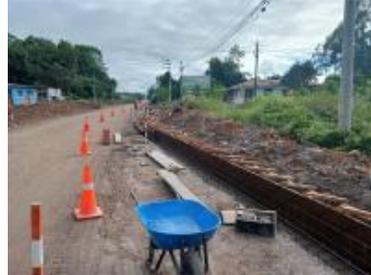
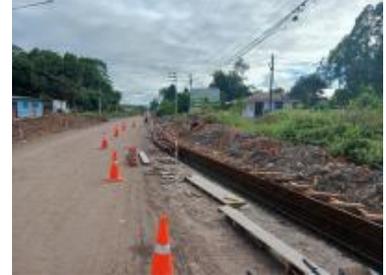
PROGRESIVAS KM. 10+800 AL KM. 10+880 LI
VISITA DE SEGUIMIENTO Y MONITOREO A LAS ACTIVIDADES REALIZADOS EN LA VIA LA CALZADA
- SELVA ALEGRE: CONSTRUCCION DE CUNETAS RECTANGULARES
CODIGO 500 DRENAJE
PARTIDA 510.E CUNETAS RECTANGULARES

En las progresivas Km. 10+800 al Km. 10+880 se realiza visita de seguimiento y monitoreo a las actividades realizados en la vía La Calzada - Selva Alegre, donde se aprecia en el lado izquierdo de la vía, la construcción de cunetas rectangulares, se ha realizado la excavación, solado y encofrado.

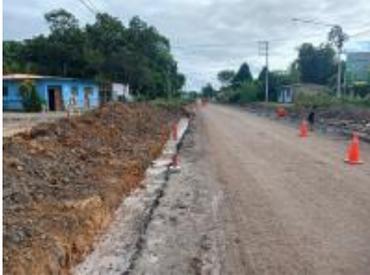
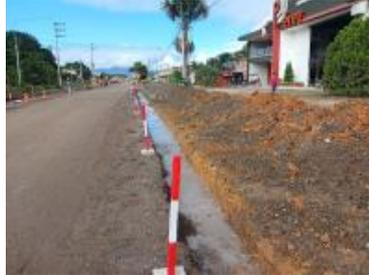
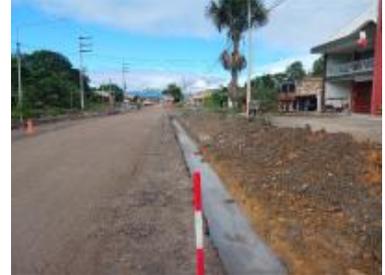
PROGRESIVAS KM. 10+800 AL KM. 10+880 LD
VISITA DE SEGUIMIENTO Y MONITOREO A LAS ACTIVIDADES REALIZADOS EN LA VIA LA CALZADA - SELVA ALEGRE: CONSTRUCCION DE CUNETAS RECTANGULARES
CODIGO 500 DRENAJE
PARTIDA 510.E CUNETAS RECTANGULARES

En las progresivas Km. 10+800 al Km. 10+880 se realiza visita de seguimiento y monitoreo a las actividades realizados en la vía La Calzada - Selva Alegre, donde se aprecia en el lado derecho de la vía, la construcción de cunetas rectangulares, se ha realizado la excavación y solado

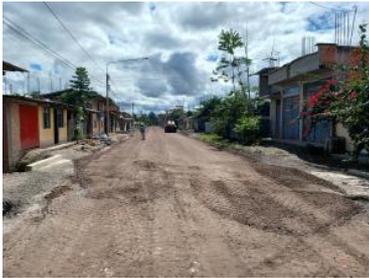
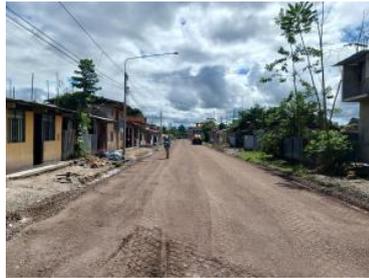
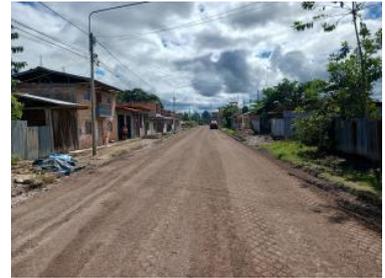
PROGRESIVAS KM. 12+420 AL KM. 12+520
VISITA DE SEGUIMIENTO Y MONITOREO A LAS ACTIVIDADES REALIZADOS EN LA VIA LA CALZADA - SELVA ALEGRE: CONSTRUCCION DE BASE GRANULAR
CODIGO 400 SUB BASE Y BASES
PARTIDA 403.A BASE GRANULAR

En las progresivas Km. 12+420 al Km. 12+400 se realiza visita de seguimiento y monitoreo a las actividades realizados y en ejecución en la Vía la Calzada - Selva alegre donde se continua con la construcción de base granular, se ha realizado el apilonado y extendido del material granular, en el sitio se utilizan 1 motoniveladora ,1 compactadoras de rodillo y 1 camión cisterna, trabajan 1capataz. 1 ing. de producción. 2 operadores, 4 obreros, 2 vigias.

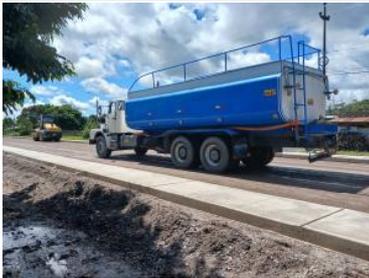
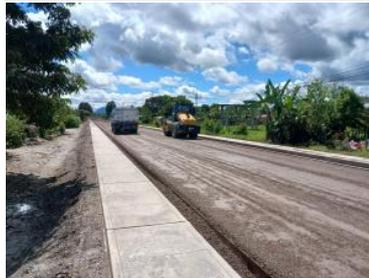
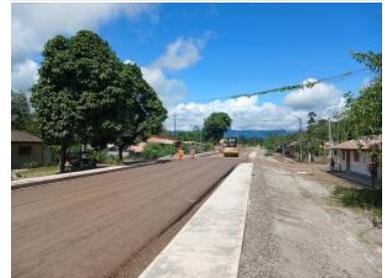
PROGRESIVAS KM. 13+600 AL KM. 13+800
VISITA DE SEGUIMIENTO Y MONITOREO A LAS ACTIVIDADES REALIZADOS EN LA VIA LA CALZADA - SELVA ALEGRE: CONSTRUCCION DE BASE GRANULAR
CODIGO 400 SUB BASE Y BASES
PARTIDA 403.A BASE GRANULAR

En las progresivas Km. 13+600 al Km. 13+800 se realiza visita de seguimiento y monitoreo a las actividades realizados y en ejecución en la Vía la Calzada - Selva alegre donde se continua con la construcción de base granular, se ha realizado el extendido y mojado del material granular, en el sitio se utilizan 2 motoniveladora ,2 compactadoras de rodillo y 1 camión cisterna, trabajan 1capataz. 1 ing. de producción. 4 operadores, 4 obreros, 2 vigías y 1 chofer

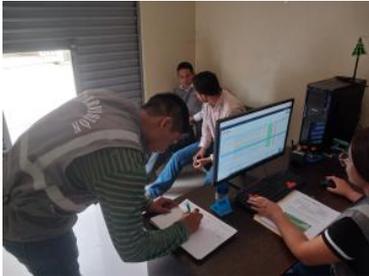
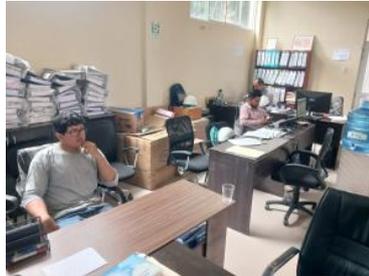
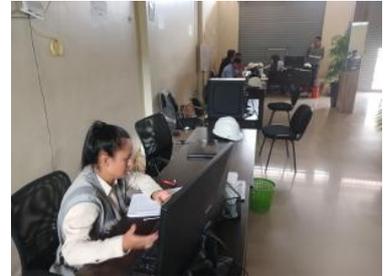
POBLADO DE SORITOR
VISITA DE SEGUIMIENTO Y MONITOREO A LAS OFICINAS DE LA SUPERVISION: RECURSOS DE LA SUPERVISION

En el poblado de Soritor, se realiza visita de seguimiento y monitoreo a las oficinas de la Supervisión, donde se aprecia al personal especialista, técnico y administrativo de la Supervisión, realizando actividades de oficina,

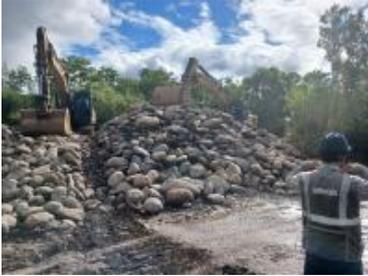
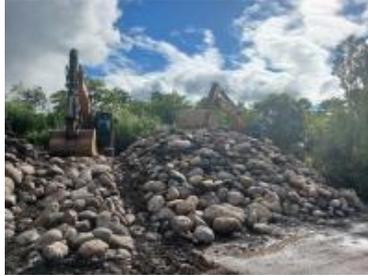
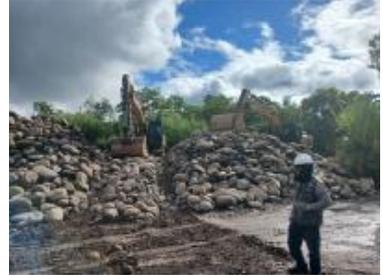
PROGRESIVA 23+082 (5 kms adentro)
VISITA DE SEGUIMIENTO Y MONITOREO A LAS AREAS AUXILIARES DEL TRAMO SELVA ALEGRE -
LA CALZADA: SECTOR DE CANTERA (INACTIVA)

En la progresiva Km. 23+082 se realiza visita de seguimiento y monitoreo en las áreas auxiliares del tramo Selva Alegre -La calzada donde en el margen derecho existe una entrada hacia la planta chancadora de materiales ubicado a 700 metros de la vía y la cantera ubicada a 5 kms de la vía, se verifica que la CANTERA esta inactiva, se aprecia in situ 2 excavadoras de orugas paralizadas , no estan laborando los volquetes, no se esta proporcionando material de cantera (actualmente la chancadora tiene suficiente material para procesar) es probable que la inactividad de los volquetes es por falta de combustible,

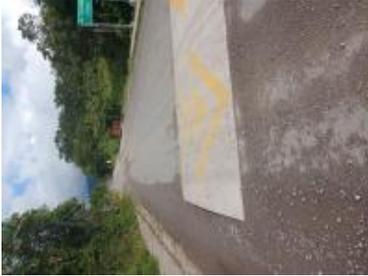
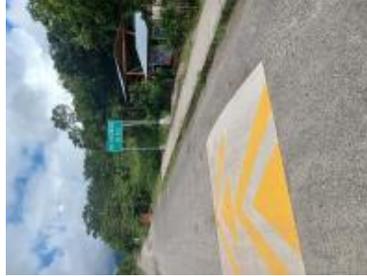
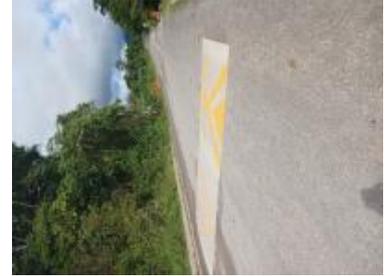
PROGRESIVA KM. 22+500

En la progresiva Km. 22+500 se realiza visita de seguimiento y monitoreo a las actividades ejecutadas en el Sector San Marcos , se aprecia la construcción de gibas y el pintado de las mismas

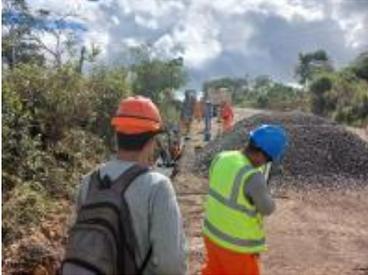
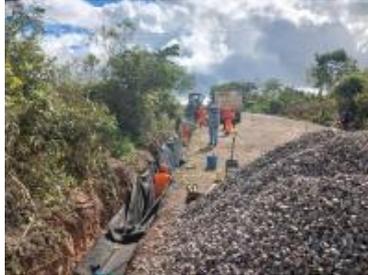
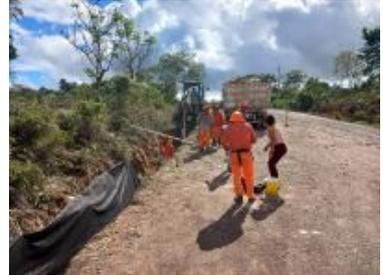
PROGRESIVAS KM. 17+444 a KM. 17+555
VISITA DE SEGUIMIENTO Y MONITOREO A LAS ACTIVIDADES REALIZADOS EN LA VIA LA CALZADA - SELVA ALEGRE: CONSTRUCCION DE SUB DRENAJE
CODIGO 500 DRENAJE
PARTIDA 509.A SUBDRENES

En las progresivas Km. 17+444 al Km. 17+555 se realiza visita de seguimiento y monitoreo al tramo de vía la Calzada - Selva alegre, donde se esta realizando la construcción de sub drenaje en el lado derecho de la vía. se utiliza una retroexcavadora, un mini cargador frontal y herramientas menores,, trabajan 1 capataz 2 operador, 6 obreros. 2 vigías

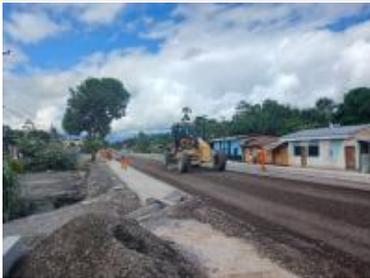
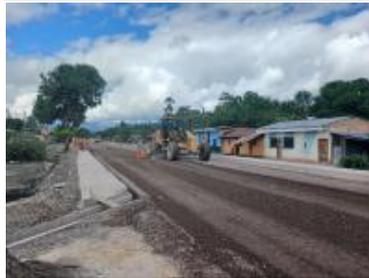
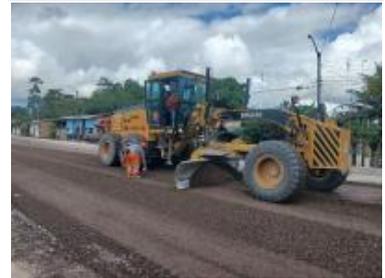
PROGRESIVAS KM. 13+700 AL KM. 13+800
VISITA DE SEGUIMIENTO Y MONITOREO A LAS ACTIVIDADES REALIZADOS EN LA VIA LA CALZADA - SELVA ALEGRE: CONSTRUCCION DE BASE GRANULAR
CODIGO 400 SUB BASE Y BASES
PARTIDA 403.A BASE GRANULAR

En las progresivas Km. 13+700 al Km. 13+800 se realiza visita de seguimiento y monitoreo a las actividades realizados y en ejecución en la Vía la Calzada - Selva alegre donde se continua con la construcción de base granular, se ha realizado el extendido y mojado del material granular, en el sitio se utilizan 2 motoniveladora ,2 compactadoras de rodillo y 1 camión cisterna, trabajan 1capataz. 1 ing. de producción. 4 operadores, 4 obreros, 2 vigías y 1 chofer

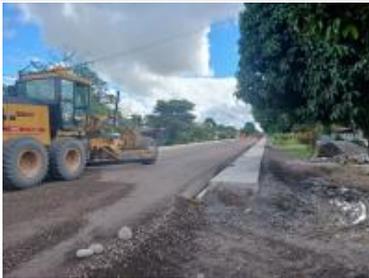
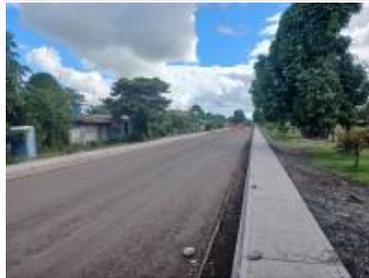
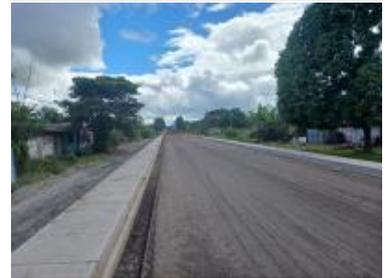
PROGRESIVAS KM. 13+600 AL KM. 13+700
VISITA DE SEGUIMIENTO Y MONITOREO A LAS ACTIVIDADES REALIZADOS EN LA VIA LA CALZADA - SELVA ALEGRE: CONSTRUCCION DE BASE GRANULAR
CODIGO 400 SUB BASE Y BASES
PARTIDA 403.A BASE GRANULAR

En las progresivas Km. 13+600 al Km. 13+700 se realiza visita de seguimiento y monitoreo a las actividades realizados y en ejecución en la Vía la Calzada - Selva alegre donde se continua con la construcción de base granular, se ha realizado el extendido y mojado del material granular, en el sitio se utilizan 2 motoniveladora ,2 compactadoras de rodillo y 1 camión cisterna, trabajan 1capataz. 1 ing. de producción. 4 operadores, 4 obreros, 2 vigias y 1 chofer

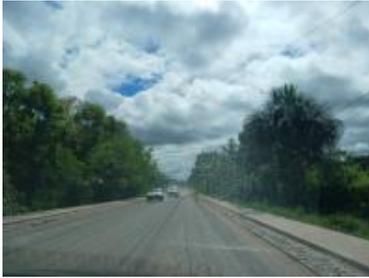
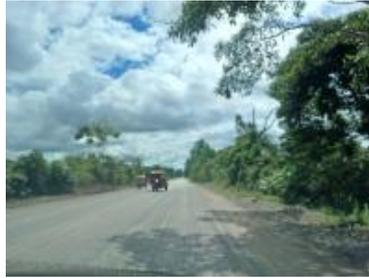
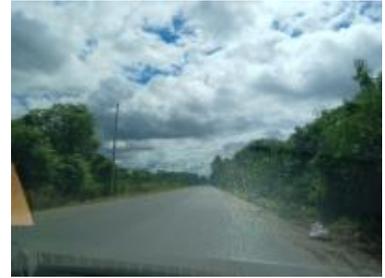
PROGRESIVAS KM. 10+000 al KM. 10+420
VISITA DE SEGUIMIENTO Y MONITOREO A LAS ACTIVIDADES REALIZADOS EN LA VIA LA CALZADA - SELVA ALEGRE: BASE GRANULAR CONSTRUIDA (POLVO GENERADO)
CODIGO 400 SUB BASE Y BASES
PARTIDA 403.A BASE GRANULAR

En las progresivas Km. 10+000 al Km. 10+420 se realiza visita de seguimiento y monitoreo a las actividades realizados y en ejecución en la Vía la Calzada - Selva alegre donde la supervisión ha liberado topográficamente este sector de construcción de base granular y se han realizado los diferentes controles de calidad, como lisura, deflexiones, densidades e IRI , actualmente ya esta generando mucho polvo ante la circulación de vehículos , es necesario la pronta imprimación de la base granular o en su defecto el regado del mismo hasta que se tenga la autorización y este en condiciones secas, para imprimir.
