BITACORA ELECTRÓNICA DE OBRA

Confirma Bitacora: Si	Nro Informe: 0015	Fecha Informe: 3 1 - 0 5 - 2024	Nombre De La Obra: SELVA ALEGRE - LA CALZADA	Personal Encargado: BORIS WALTER AYLLÓN CARCELÉN
---------------------------------	-----------------------------	---	--	--

VISITA DE SEGUIMIENTO Y MONITOREO A LAS ACTIVIDADES REALIZADAS EN LA OBRA DESDE KM. 0+000 - KM. 11+000

Panel Fotográfico de la Bitacora de Obras

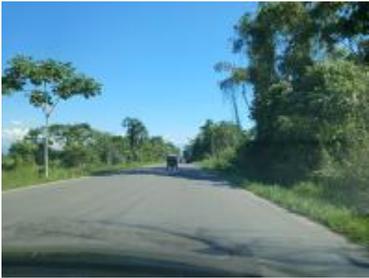
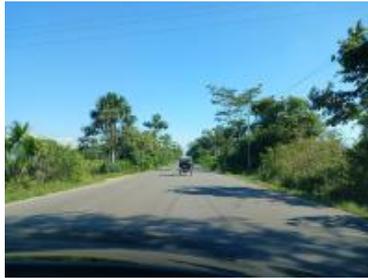
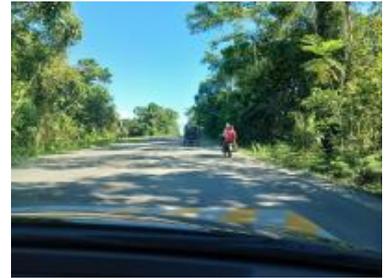
PROGRESIVA KM. 1+500
VISITA DE SEGUIMIENTO Y MONITOREO A LAS ACTIVIDADES EJECUTADAS EN EL TRAMO DE VIA SELVA ALEGRE - LA CALZADA: GIBAS CONSTRUIDAS

A partir de las progresivas KM. 1+500 se han construido gibas de concreto para aminorar la velocidad de los vehiculos en zonas cercanas a intersecciones y zonas urbanas, las gibas han sido pintadas de color amarillo.

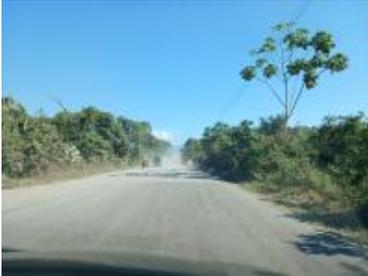
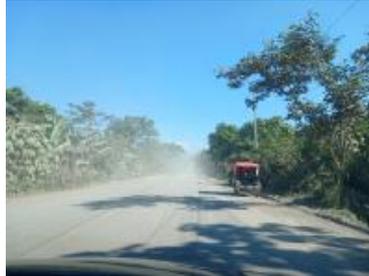
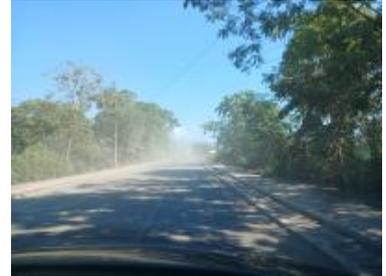
PROGRESIVAS KM. 10+000 AL KM. 10+420
VISITA DE SEGUIMIENTO Y MONITOREO A LAS ACTIVIDADES EJECUTADAS EN EL TRAMO DE VIA SELVA ALEGRE - LA CALZADA: BASE GRANULAR EJECUTADA GENERA MUCHO POLVO

En las progresivas KM. 10+000 al km. 10+420 se realiza visita de seguimiento y monitoreo a las actividades ejecutadas en la vía Selva Alegre - La Calzada donde se han construido base granular actualmente se requiere el mojado de la vía para evitar el polvo generado o iniciar las actividades de imprimación asfáltico. se requiere la toma de decisión y acción inmediata por parte de la Supervisión y Contratista
