BITACORA ELECTRÓNICA DE OBRA

Asunto:

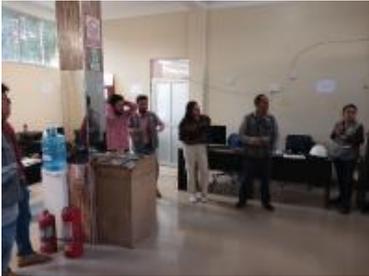
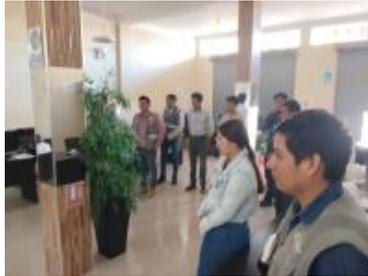
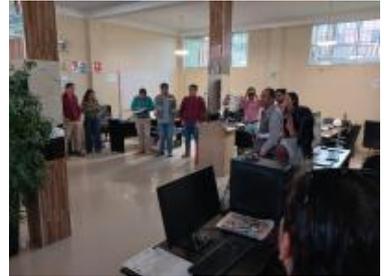
1

POBLADO DE SORITOR
VISITA DE SEGUIMIENTO A LAS OFICINAS DE LA SUPERVISION: RECURSOS DE LA SUPERVISION(CHARLA DE SEGURIDAD DIARIA)

En el poblado de Soritor se realiza visita de seguimiento y monitoreo a los recursos de la supervisión de la vía la calzada- selva alegre, donde se verifica los recursos la supervisión, donde se aprecia que todas las mañanas, antes de realizar las visitas a campo, el especialista de seguridad, da una charla de seguridad donde participa generalmente todo el personal de la supervisión

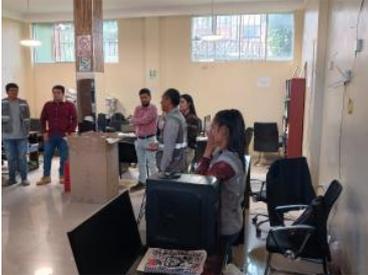
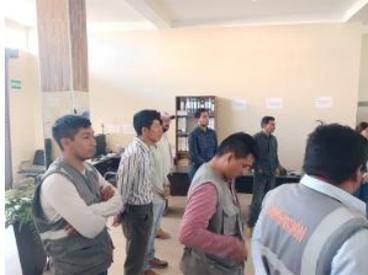
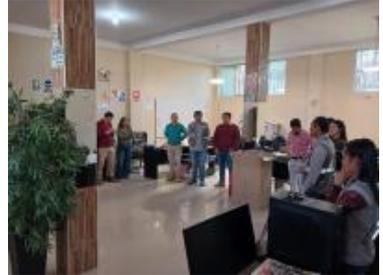
2

POBLADO DE SORITOR
VISITA DE SEGUIMIENTO A LAS OFICINAS DE LA SUPERVISION: RECURSOS DE LA SUPERVISION: (CHARLA DE SEGURIDAD DIARIA)

En el poblado de Soritor se realiza visita de seguimiento y monitoreo a los recursos de la supervisión de la vía la calzada- selva alegre, donde se verifica los recursos la supervisión, donde se aprecia que todas las mañanas, antes de realizar las visitas a campo, el especialista de seguridad, da una charla de seguridad donde participa generalmente todo el personal de la supervisión

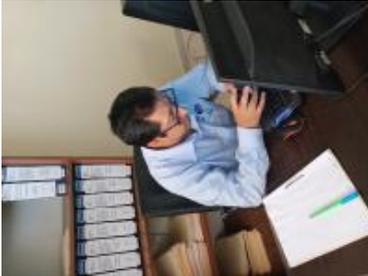
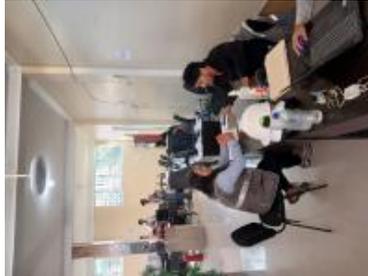
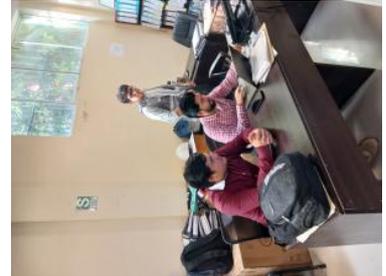
3

POBLADO DE SORITOR
VISITA DE SEGUIMIENTO A LAS OFICINAS DE LA SUPERVISION: RECURSOS DE LA SUPERVISION: (ING. DE PRODUCCION)

En el poblado de Soritor se realiza visita de seguimiento y monitoreo a los recursos de la supervisión de la vía la calzada- selva alegre, donde se verifica los recursos la supervisión, donde se aprecia la llegada del nuevo Ing. Juan medina especialista de producción de la supervisión, el cual posteriormente se verificará si fue aceptado por la Entidad.

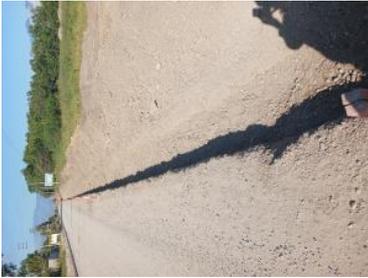
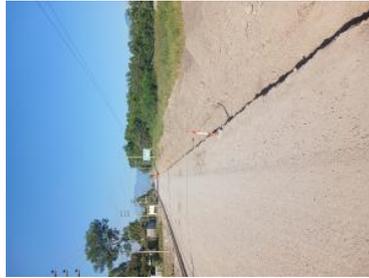
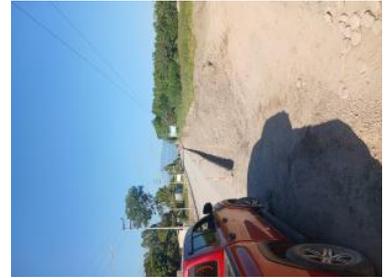
4

PROGRESIVAS KM. 10+750 AL KM. 10+500 Id
VISITA DE SEGUIMIENTO Y MONITOREO A LAS ACTIVIDADES REALIZADOS EN LA VIA LA CALZADA - SELVA ALEGRE: DESENCOFRADO DE CONSTRUCCION DE CUNETAS RECTANGULARES
CODIGO 500 DRENAJE
PARTIDA 510 E CUNETAS RECTANGULARES

En las progresivas Km. 10+750 al Km. 10+500 se realiza visita de seguimiento y monitoreo a las actividades realizados en la vía La Calzada - Selva Alegre, donde en el lado derecho de la vía se ha realizado la excavación, para la construcción de cunetas rectangulares.

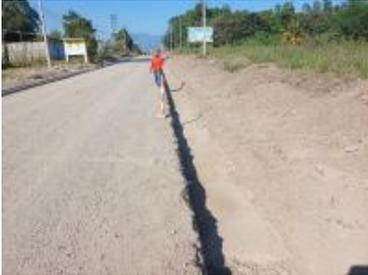
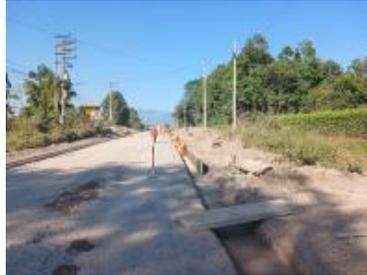
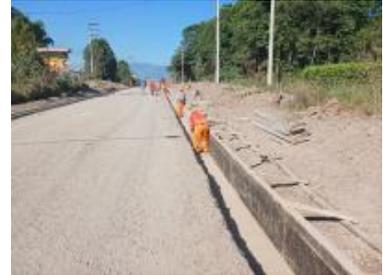
5

PROGRESIVAS KM. 10+580 AL KM. 10+800 Id
VISITA DE SEGUIMIENTO Y MONITOREO A LAS ACTIVIDADES REALIZADOS EN LA VIA LA CALZADA
- SELVA ALEGRE: DESENCOFRADO DE CONSTRUCCION DE CUNETAS RECTANGULARES
CODIGO 500 DRENAJE
PARTIDA 510 E CUNETAS RECTANGULARES

En las progresivas Km. 10+580 al Km. 10+800 se realiza visita de seguimiento y monitoreo a las actividades realizados en la vía La Calzada - Selva Alegre, donde se ha realizado la excavación, el vaciado del solado para la construcción de cunetas rectangulares, Actualmente se realiza el encofrado de las cunetas, trabajan 1 capataz, 10 obreros.

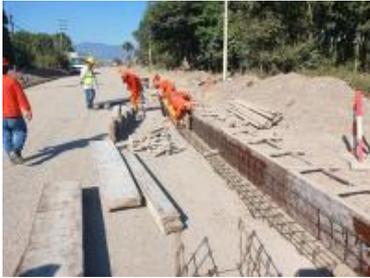
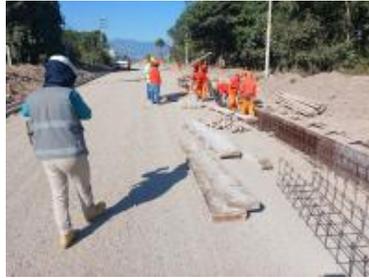
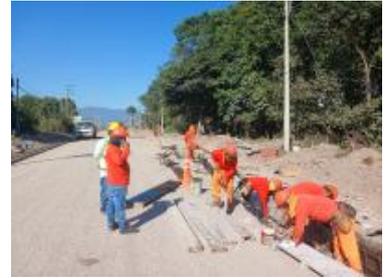
6

PROGRESIVAS KM. 10+800 AL KM. 11+000 Id
VISITA DE SEGUIMIENTO Y MONITOREO A LAS ACTIVIDADES REALIZADOS EN LA VIA LA CALZADA - SELVA ALEGRE: DESENCOFRADO DE CONSTRUCCION DE CUNETAS RECTANGULARES CODIGO 500 DRENAJE
PARTIDA 510 E CUNETAS RECTANGULARES

En las progresivas Km. 10+800 al Km. 11+000 se realiza visita de seguimiento y monitoreo a las actividades realizados en la vía La Calzada - Selva Alegre, donde se ha realizado la excavación, el vaciado del solado para la construcción de cunetas rectangulares en el lado derecho de la vía, Actualmente se realiza el encofrado y colocación del refuerzo metálico de las cunetas, trabajan 1 capataz, 19 obreros.

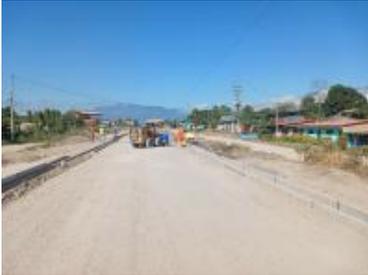
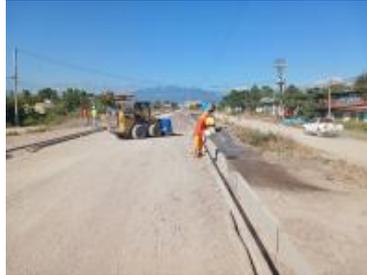
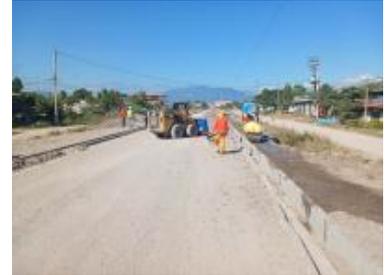
7

PROGRESIVAS KM. 11+000 AL KM. 11+153 li y ld
VISITA DE SEGUIMIENTO Y MONITOREO A LAS ACTIVIDADES REALIZADOS EN LA VIA LA CALZADA
- SELVA ALEGRE: CONSTRUCCION DE VEREDAS
CODIGO 600 OBRAS COMPLEMENTARIAS
PARTIDA; 607,A VEREDAS

En las progresivas Km. 11+000 a Km. 11+153 se realiza visita de seguimiento y monitoreo al tramo de vía la Calzada - Selva alegre, donde se ha realizado la excavación, relleno y encofrado para la construcción de VEREDAS en el lado izquierdo y derecho de la via, actualmente se realiza el relleno en las veredas, utilizando un minicargador frontal , trabajan actualmente 1capataz 1 operador, 10 obreros

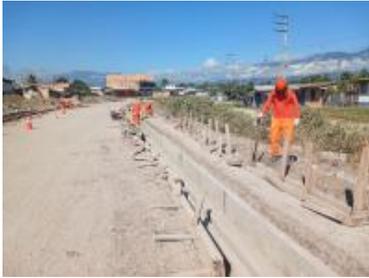
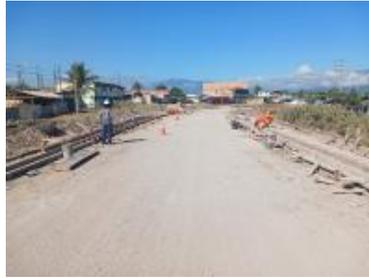
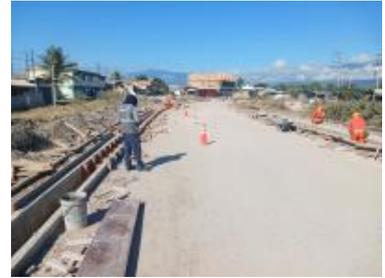
8

PROGRESIVAS KM. 11+500 AL KM. 11+600 Id y li
VISITA DE SEGUIMIENTO Y MONITOREO A LAS ACTIVIDADES REALIZADOS EN LA VIA LA CALZADA - SELVA ALEGRE: CUNETAS RECTANGULARES CONSTRUIDAS
CODIGO 500 DRENAJE
PARTIDA 510 E CUNETAS RECTANGULARES

En las progresivas Km. 11+500 al Km. 11+600 se realiza visita de seguimiento y monitoreo a las actividades realizados en la vía La Calzada - Selva Alegre, donde se ha realizado la excavación, el vaciado del solado, refuerzo metálico, encofrado y vaciado para la construcción de cunetas rectangulares en el lado derecho y lado izquierdo de la vía.

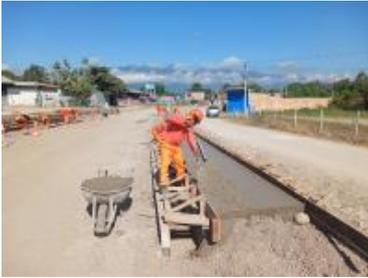
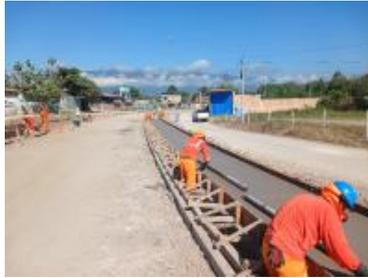
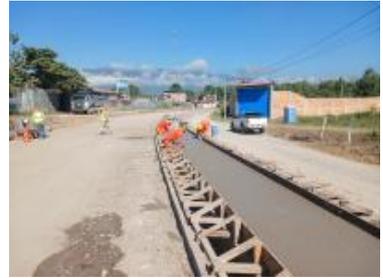
9

PROGRESIVAS KM. 11+550 AL KM. 11+600 Id
VISITA DE SEGUIMIENTO Y MONITOREO A LAS ACTIVIDADES REALIZADOS EN LA VIA LA CALZADA
- SELVA ALEGRE: CONSTRUCCION DE VEREDAS
CODIGO 600 OBRAS COMPLEMENTARIAS
PARTIDA; 607,A VEREDAS

En las progresivas Km. 11+550 a Km. 11+600 se realiza visita de seguimiento y monitoreo al tramo de vía la Calzada - Selva alegre, donde se ha realizado la excavación, relleno y encofrado para la construcción de VEREDAS en el lado derecho de la vía, actualmente se ha realizado el vaciado en las veredas, utilizando un camión mixer , trabajan actualmente 1capataz 1 operador, 10 obreros

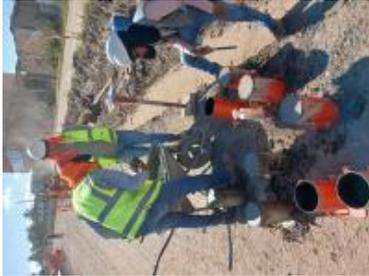
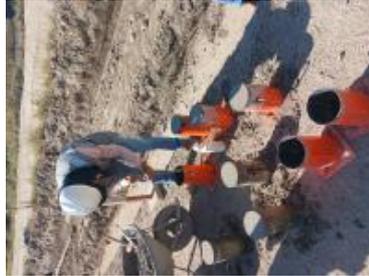
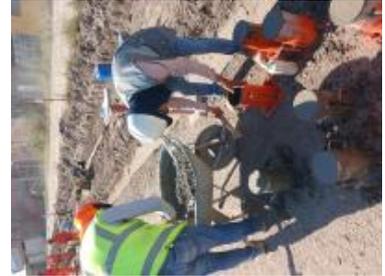
PROGRESIVAS KM. 11+534 AL KM. 11+573 Id
VISITA DE SEGUIMIENTO Y MONITOREO A LAS ACTIVIDADES REALIZADOS EN LA VIA LA CALZADA - SELVA ALEGRE: CONSTRUCCION DE VEREDAS (TOMA DE PROBETAS)
CODIGO 600 OBRAS COMPLEMENTARIAS
PARTIDA; 607,A VEREDAS

En las progresivas Km. 11+534 a Km. 11+573 se realiza visita de seguimiento y monitoreo al tramo de vía la Calzada - Selva alegre, donde se ha realizado la excavación, relleno y encofrado para la construcción de VEREDAS en el lado derecho de la via, actualmente se ha realizado el vaciado en las veredas, utilizando un camión mixer , trabajan actualmente 1capataz 1 operador, 10 obreros. SE ha realizado la prueba de asentamiento in situ resultando un slump de 6 la supervisión y contratista han tomado sus muestras de mezcla de concreto en probetas cilindricas (3 probetas cada uno)

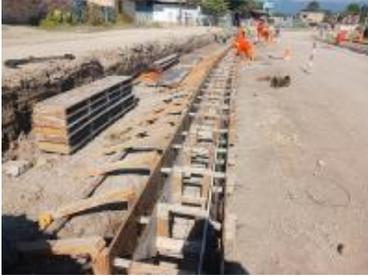
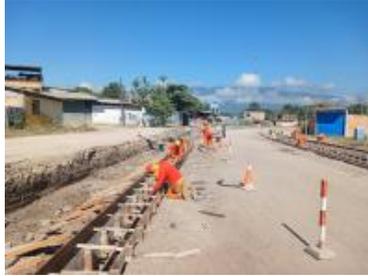
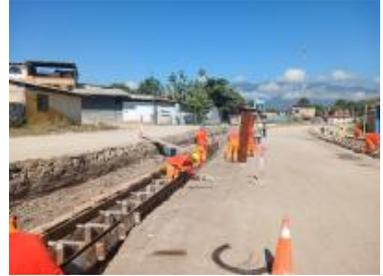
11

PROGRESIVAS KM. 11+530 AL KM. 11+600 li
VISITA DE SEGUIMIENTO Y MONITOREO A LAS ACTIVIDADES REALIZADOS EN LA VIA LA CALZADA - SELVA ALEGRE: CONSTRUCCION DE CUNETAS RECTANGULARES
CODIGO 500 DRENAJE
PARTIDA 510 E CUNETAS RECTANGULARES

En las progresivas Km. 11+530 al Km. 11+600 se realiza visita de seguimiento y monitoreo a las actividades realizados en la vía La Calzada - Selva Alegre, donde se ha realizado en el lado izquierdo de la vía, la excavación, el vaciado del solado, refuerzo metálico, encofrado para el inicio del vaciado para la construcción de cunetas rectangulares. trabajan 1 capataz, 10 obreros

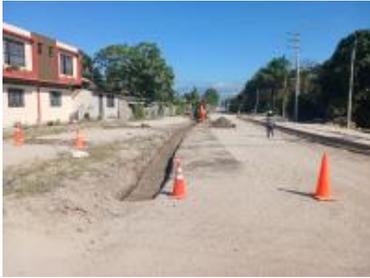
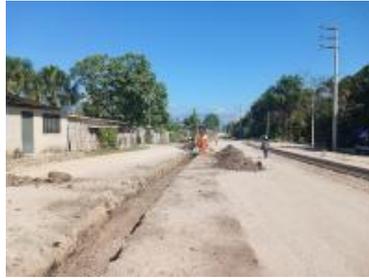
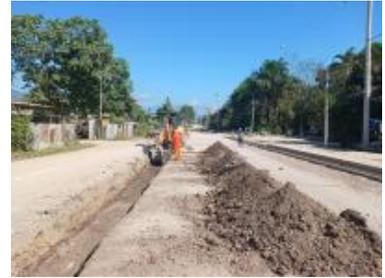
12

PROGRESIVAS KM. 11+700 AL KM. 11+760 li
VISITA DE SEGUIMIENTO Y MONITOREO A LAS ACTIVIDADES REALIZADOS EN LA VIA LA CALZADA - SELVA ALEGRE: EXCAVACION PARA LA CONSTRUCCION DE CUNETAS RECTANGULARES CODIGO 500 DRENAJE PARTIDA 510 E CUNETAS RECTANGULARES

En las progresivas Km. 11+700 al Km. 11+760 se realiza visita de seguimiento y monitoreo a las actividades realizados en la vía La Calzada - Selva Alegre, donde en el lado izquierdo de la vía se realiza la excavación, para la construcción de cunetas rectangulares. Se utiliza una retroexcavadora y herramientas menores, trabajan 1 capataz, 1 operador, 4 obreros

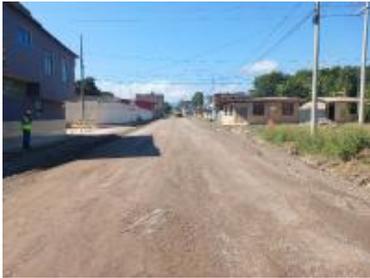
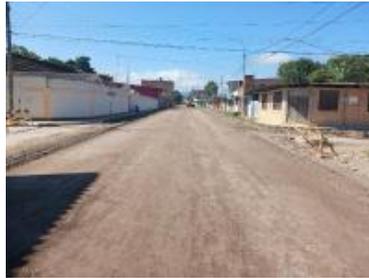
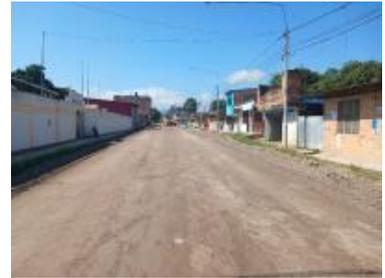
13

PROGRESIVAS KM. 12+800 AL KM. 13+000
VISITA DE SEGUIMIENTO Y MONITOREO A LAS ACTIVIDADES REALIZADOS EN LA VIA LA CALZADA - SELVA ALEGRE: CONSTRUCCION DE BASE GRANULAR
CODIGO 400 SUB BASE Y BASES
PARTIDA 403.A BASE GRANULAR

En las progresivas Km. 12+800 al Km. 13+000 se realiza visita de seguimiento y monitoreo a las actividades realizadas y en ejecución en la Vía la Calzada - Selva alegre donde se continua con la construcción de base granular, se ha realizado el apilonado y extendido del material granular, actualmente se realiza la compactación y refinado en el sitio se utilizan 1 motoniveladora ,2 compactadoras de rodillo y 1 camión cisterna, trabajan 1capataz. 1 ing. de producción. 3 operadores, 4 obreros, 2 vigias.

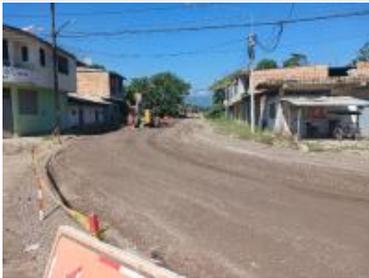
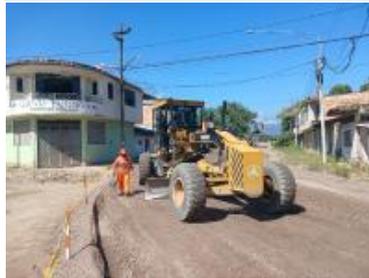
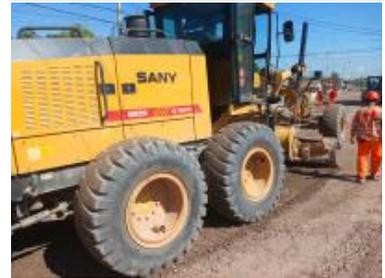
14

PROGRESIVAS KM. 13+000 AL KM. 13+100
VISITA DE SEGUIMIENTO Y MONITOREO A LAS ACTIVIDADES REALIZADOS EN LA VIA LA CALZADA - SELVA ALEGRE: CONSTRUCCION DE BASE GRANULAR
CODIGO 400 SUB BASE Y BASES
PARTIDA 403.A BASE GRANULAR

En las progresivas Km. 13+000 al Km. 13+100 se realiza visita de seguimiento y monitoreo a las actividades realizadas y en ejecución en la Vía la Calzada - Selva alegre donde se continua con la construcción de base granular, se ha realizado el apilonado y extendido del material granular, actualmente se realiza la compactación y refinado en el sitio se utilizan 1 motoniveladora ,2 compactadoras de rodillo y 1 camión cisterna, trabajan 1capataz. 1 ing. de producción. 3 operadores, 4 obreros, 2 vigias.

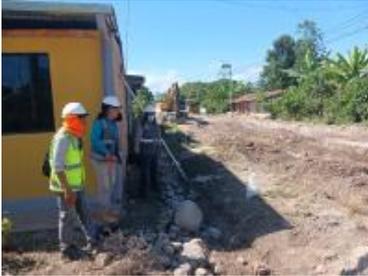
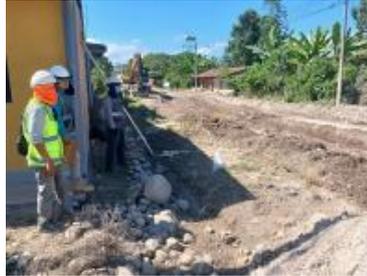
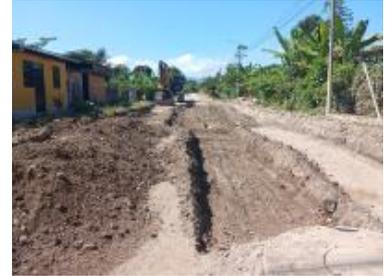
15

PROGRESIVA KM. 13+390
VISITA DE SEGUIMIENTO Y MONITOREO A LAS ACTIVIDADES REALIZADOS EN LA VIA LA CALZADA - SELVA ALEGRE: EXCAVACION Y MEJORAMIENTOS EN ACCESO
CODIGO 200 MOVIMIENTO DE TIERRAS
PARTIDA 202,B3 EXCAVACION EN MATERIAL SUELTO
PARTIDA 207.B MEJORAMIENTO DE SUELOS A NIVEL DE SUBRASANTE CON MATERIAL DE CANTERA

En la progresiva Km. 13+390 en el lado izquierdo de la vía, se realiza visita de seguimiento y monitoreo al tramo de vía la Calzada - Selva alegre, donde se continua con la excavación y mejoramientos en los accesos, se ha excavado, mejorado, rellenado y compactado con material de cantera el sitio. se utiliza una excavadora de oruga, trabajan actualmente 1 capataz 1 operador, 2 obreros

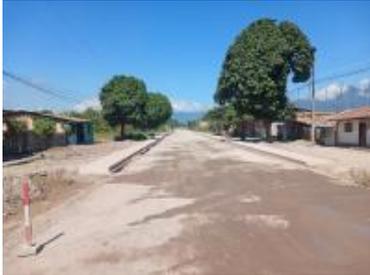
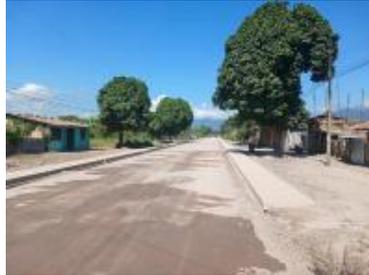
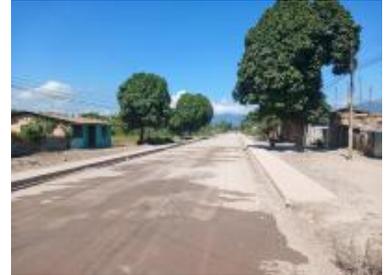
16

PROGRESIVAS KM. 13+400 AL KM. 13+500
VISITA DE SEGUIMIENTO Y MONITOREO A LAS ACTIVIDADES REALIZADOS EN LA VIA LA CALZADA - SELVA ALEGRE: CONSTRUCCION DE BASE GRANULAR
CODIGO 400 SUB BASE Y BASES
PARTIDA 403.A BASE GRANULAR

En las progresivas Km. 13+400 al Km. 13+500 se realiza visita de seguimiento y monitoreo a las actividades realizadas y en ejecución en la Vía la Calzada - Selva alegre donde se continua con la construcción de base granular, se ha realizado el apilonado y extendido del material granular, actualmente se realiza la compactación y refinado en el sitio se utilizan 1 motoniveladora ,1 compactadora de rodillo y 1 camión cisterna, trabajan 1capataz. 1 ing. de producción. 2 operadores, 4 obreros, 2 vigias.

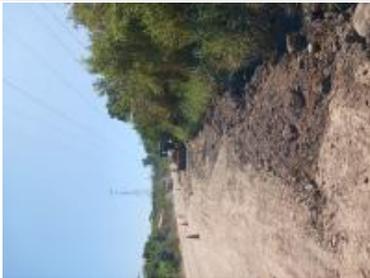
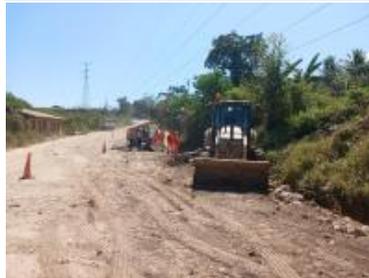
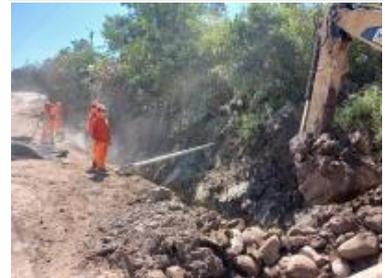
17

PROGRESIVAS KM. 19+440 a KM. 19+500 li
VISITA DE SEGUIMIENTO Y MONITOREO A LAS ACTIVIDADES REALIZADOS EN LA VIA LA CALZADA - SELVA ALEGRE: CONSTRUCCION DE SUB DRENAJE
CODIGO 500 DRENAJE
PARTIDA 509.A SUBDRENES

En las progresivas Km. 19+440 al Km. 19+500 se realiza visita de seguimiento y monitoreo al tramo de vía la Calzada - Selva alegre, donde se esta realizando la construcción de sub drenaje en el lado izquierdo de la vía. se utiliza una retroexcavadora, un mini cargador frontal y herramientas menores,, trabajan 1 capataz 2 operador, 6 obreros. 2 vigías

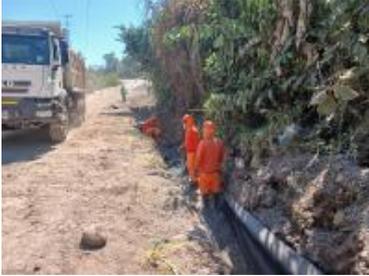
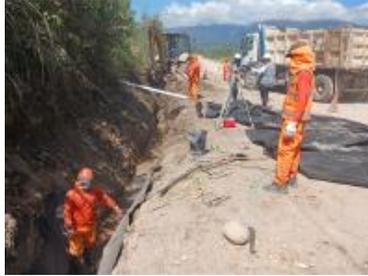
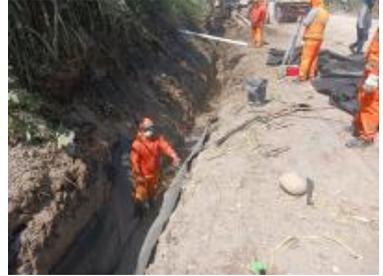
18

PROGRESIVAS KM. 19+430 a KM. 19+500 li
VISITA DE SEGUIMIENTO Y MONITOREO A LAS ACTIVIDADES REALIZADOS EN LA VIA LA CALZADA - SELVA ALEGRE: CONSTRUCCION DE SUB DRENAJE
CODIGO 500 DRENAJE
PARTIDA 509.A SUBDRENES

En las progresivas Km. 19+430 al Km. 19+500 se realiza visita de seguimiento y monitoreo al tramo de vía la Calzada - Selva alegre, donde se esta realizando la construcción de sub drenaje en el lado izquierdo de la vía. se utiliza una retroexcavadora, un mini cargador frontal y herramientas menores,, trabajan 1 capataz 2 operador, 6 obreros. 2 vigía

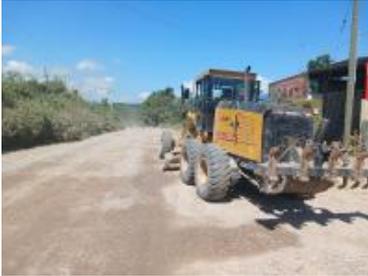
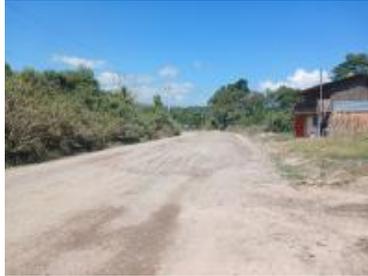
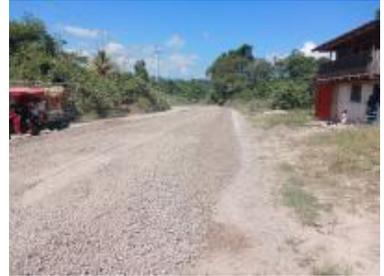
19

PROGRESIVAS KM. 14+200 a KM. 14+300
VISITA DE SEGUIMIENTO Y MONITOREO A LAS ACTIVIDADES REALIZADOS EN LA VIA LA CALZADA - SELVA ALEGRE: CONSTRUCCION DE BASE GRANULAR
CODIGO 400 SUB BASE Y BASES
PARTIDA 403.A BASE GRANULA

En las progresivas Km. 14+200 al Km. 14+300 se realiza visita de seguimiento y monitoreo a las actividades realizados y en ejecución en la Vía la Calzada - Selva alegre donde se inicia con la construcción de base granular en la zona rural , el espesor de esta base granular sera de 15 cms. , se ha realizado el apilonado del material granular en el lado derecho de la via , en el sitio se utilizan 1 motoniveladora ,1 compactadora de rodillo y 1 camión cisterna, trabajan 1 capataz. 2 operadores, 4 obreros, 2 vigias y 1 chofer. Actualmente se extiende y moja el material apilonado.
