BITACORA ELECTRÓNICA DE OBRA

Confirma Bitacora: Si	Nro Informe: 0019	Fecha Informe: 05 - 06 - 2024	Nombre De La Obra: SELVA ALEGRE - LA CALZADA	Personal Encargado: BORIS WALTER AYLLÓN CARCELÉN		
Foto Bitacora:	Foto Bitacora 2:	Foto Bitacora 3:	Foto Bitacora 4:	Foto Bitacora 5:	Foto Bitacora 6:

NUMERO DE INFORME No. 0019-2024
 CONTRATO DE OBRA: No. 031-2022-MTC/20.2 CON PRECIOS DE AGOSTO DE 2021
 EMPRESA CONTRATISTA: CHINA CIVIL ENGINEERING CONSTRUCTION CORPORATION SUCURSAL DEL PERU
 OBRA: SALDO DE OBRA: "CULMINACION DE OBRA DE MEJORAMIENTO DE LA CARRETERA RODRIGUEZ DE MENDOZA - EMPALME PE-5N (LA CALZADA), TRAMO: SELVA ALEGRE - EMPALME PE-5N (LA CALZADA)
 MONTO DE LA OBRA: S/44'873,763.87 PLAZO DE EJECUCION: 190 DIAS CALENDARIO
 SUPERVISOR: CONSORCIO SUPERVISOR ALEGRE LA CALZADA (PYUNGHWA ENGINEERING CONSULTANTS LTDA SUCURSAL DEL PERU y GEOTECNIA Y MECANICA DE SUELOS S.A.C.)
 CONTRATO DE CONSULTORIA DE OBRA N° 01-2022-MTC/20.2 FECHA: 19-01-2022
 MONTO SUPERVISION: 3,799,999.63 -Mediante OFICIO N° 905 - 2024-MTC/20.9 de fecha 23 de abril de 2024, la Entidad comunica el reinicio de ejecución de obra a partir del 22 de abril de 2024 LA OBRA ACTUALMENTE ESTA EN ACTIVIDAD DESDE 22-04-2

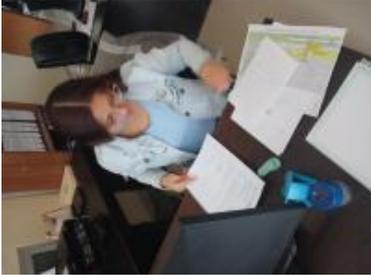
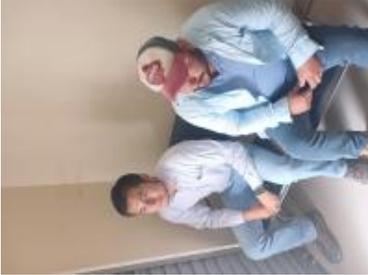
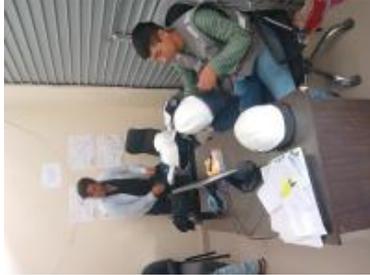
1

POBLADO DE SORITOR
VISITA DE SEGUIMIENTO Y MONITOREO EN LAS OFICINAS DE LA SUPERVISION: RECURSOS DE LA SUPERVISION

En el poblado de Soritor, se realiza seguimiento y monitoreo en las oficinas de la supervisión donde se aprecia al personal especialista, técnico y administrativo realizando actividades de oficina y preparandose a su salida en campo.

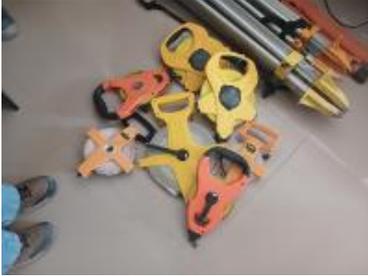
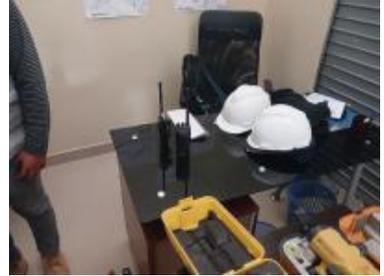
POBLADO DE SORITOR
VISITA DE SEGUIMIENTO Y MONITOREO A LAS OFICINAS DE LA SUPERVISION : RECURSOS DE LA SUPERVISION (EQUIPOS TOPOGRAFICOS)

En el poblado de Soritor, se realiza visita de seguimiento y monitoreo a las oficinas de la supervisión donde se verifica los siguiente recursos 7 winchas , 2 niveles topográficos

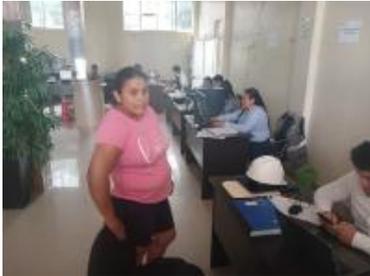
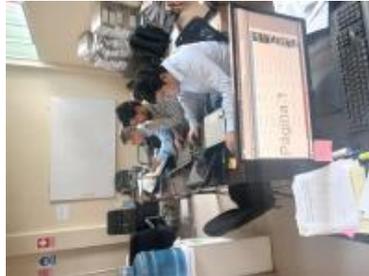
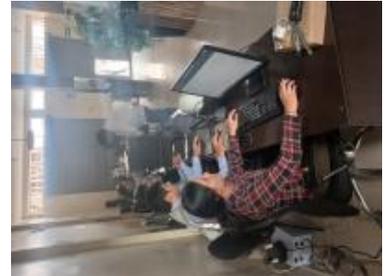
3

POBLADO DE SORITOR
VISITA DE SEGUIMIENTO Y MONITOREO EN LAS OFICINAS DE LA SUPERVISION: RECURSOS DE LA SUPERVISION

En el poblado de Soritor, se realiza seguimiento y monitoreo en las oficinas de la supervisión donde se aprecia al personal especialista, técnico y administrativo realizando actividades de oficina y preparandose a su salida en campo.

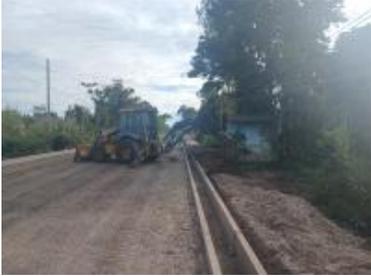
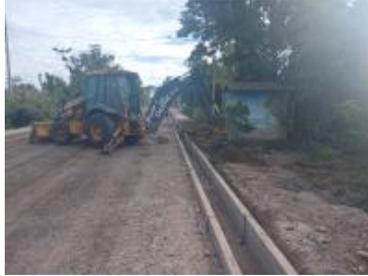
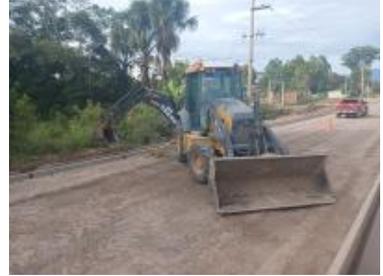
4

PROGRESIVA KM. 10+470 AL KM. 10+490
VISITA DE SEGUIMIENTO Y MONITOREO A LAS ACTIVIDADES DE LA VIA SELVA ALEGRE - LA CALZADA : NIVELACION DE TERRENO (VEREDAS)
CODIGO 600 OBRAS COMPLEMENTARIAS
PARTIDA; 607,A VEREDAS

En las progresivas Km. 10+470 a Km. 10+490 se realiza visita de seguimiento y monitoreo al tramo de vía la Calzada - Selva alegre, donde se ha realizado la excavación, y se realiza el relleno y la nivelación del terreno para la construcción de VEREDAS en el lado derecho de la vía, actualmente se utiliza una retroexcavadora, trabajan actualmente 1capataz 1 operador, 5 obreros.

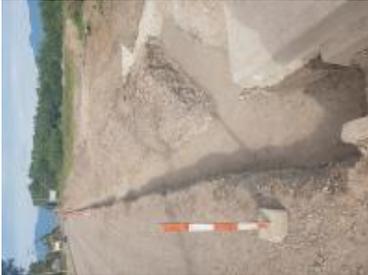
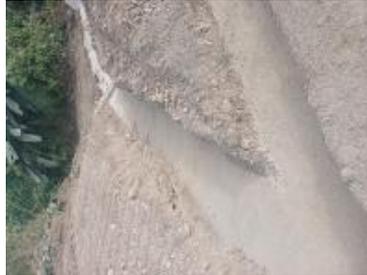
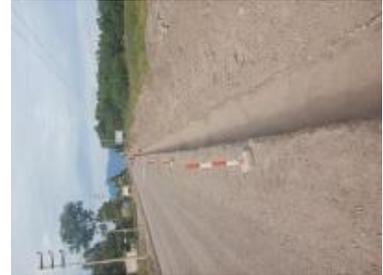
5

PROGRESIVAS KM. 10+500 AL KM. 10+750 Id
VISITA DE SEGUIMIENTO Y MONITOREO A LAS ACTIVIDADES REALIZADOS EN LA VIA LA CALZADA
- SELVA ALEGRE: EXCAVACION Y SOLADO PARA LA CONSTRUCCION DE CUNETAS
RECTANGULARES
CODIGO 500 DRENAJE
PARTIDA 510 E CUNETAS RECTANGULARES

En la progresivas Km. 10+500 al 10+750 Se realiza visita de seguimiento y monitoreo a las actividades realizados en la vía La Calzada - Selva Alegre, donde en el lado derecho de la vía se ha realizado la excavación y el vaciado de solado para la construcción de cunetas rectangulares

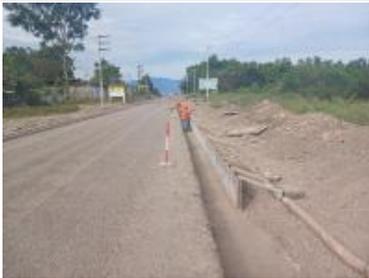
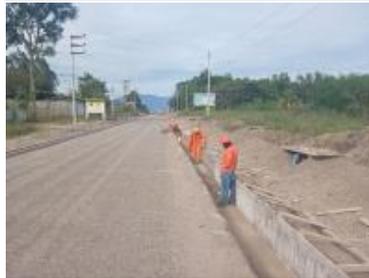
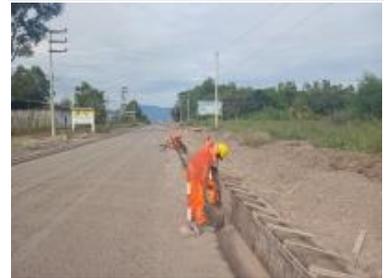
6

PROGRESIVAS KM. 10+560 AL KM. 11+000 Id
VISITA DE SEGUIMIENTO Y MONITOREO A LAS ACTIVIDADES REALIZADOS EN LA VIA LA CALZADA - SELVA ALEGRE: ENCOFRADO DE CONSTRUCCION DE CUNETAS RECTANGULARES
CODIGO 500 DRENAJE
PARTIDA 510 E CUNETAS RECTANGULARES

En las progresivas Km. 10+560 al Km. 11+000 se realiza visita de seguimiento y monitoreo a las actividades realizados en la vía La Calzada - Selva Alegre, donde en el lado derecho de la via se ha realizado la excavación, vaciado de solado y se realiza el encofrado para la construcción de cunetas rectangulares, trabajan 1 capataz, 4 obreros.

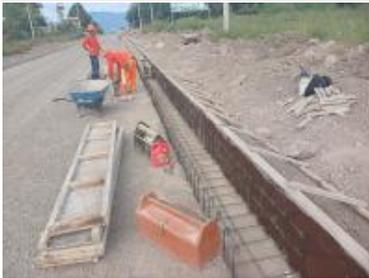
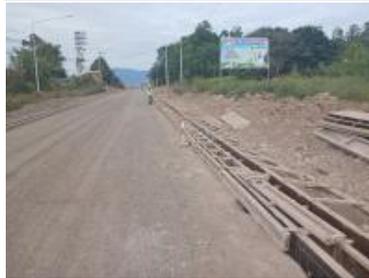
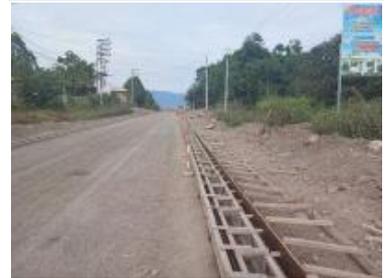
7

PROGRESIVAS KM. 10+600 AL KM. 10+800 Id
VISITA DE SEGUIMIENTO Y MONITOREO A LAS ACTIVIDADES REALIZADOS EN LA VIA LA CALZADA - SELVA ALEGRE: ENCOFRADO Y REFUERZO METALICO PARA LA CONSTRUCCION DE CUNETAS RECTANGULARES
CODIGO 500 DRENAJE
PARTIDA 510 E CUNETAS RECTANGULARES

En las progresivas Km. 10+600 al Km. 10+800 se realiza visita de seguimiento y monitoreo a las actividades realizados en la vía La Calzada - Selva Alegre, donde en el lado derecho de la via se ha realizado la excavación, vaciado de solado y se realiza el encofrado y colocación de refuerzo metálico para la construcción de cunetas rectangulares, trabajan 1 capataz, 4 obreros.

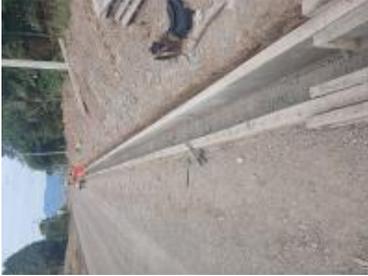
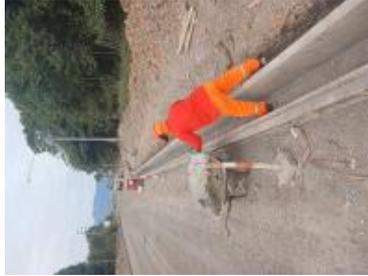
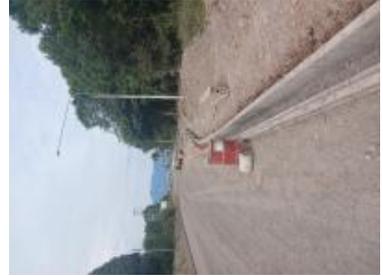
8

PROGRESIVAS KM. 10+665 AL KM. 10+740 Id
VISITA DE SEGUIMIENTO Y MONITOREO A LAS ACTIVIDADES REALIZADOS EN LA VIA LA CALZADA - SELVA ALEGRE: CONSTRUCCION DE CUNETAS RECTANGULARES
CODIGO 500 DRENAJE
PARTIDA 510 E CUNETAS RECTANGULARES

En las progresivas Km. 10+665 al Km. 10+740 se realiza visita de seguimiento y monitoreo a las actividades realizados en la vía La Calzada - Selva Alegre, donde en el lado derecho de la vía se ha realizado la excavación, vaciado de solado y se realiza el resanado de la construcción de cunetas rectangulares, trabajan 1 capataz, 4 obreros

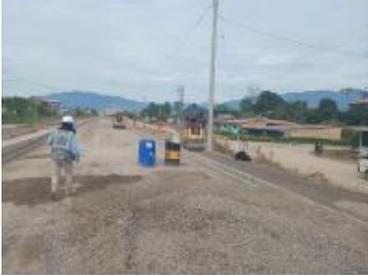
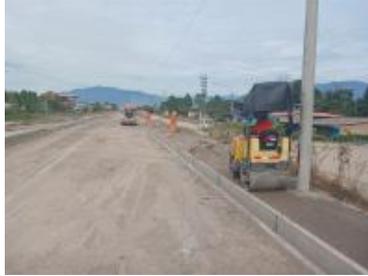
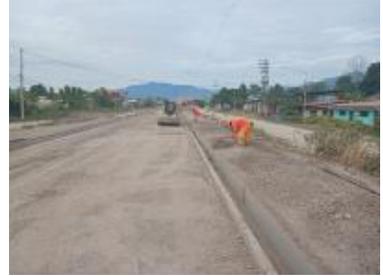
9

PROGRESIVAS KM. 11+150 AL KM. 11+300 Id
VISITA DE SEGUIMIENTO Y MONITOREO A LAS ACTIVIDADES REALIZADOS EN LA VIA LA CALZADA - SELVA ALEGRE: CONSTRUCCION DE VEREDAS
CODIGO 600 OBRAS COMPLEMENTARIAS
PARTIDA; 607,A VEREDAS

En las progresivas Km. 11+150 a Km. 11+300 se realiza visita de seguimiento y monitoreo al tramo de vía la Calzada - Selva alegre, donde se realiza el relleno y compactación para la construcción de VEREDAS en el lado derecho de la vía, actualmente se realiza el relleno en las veredas, utilizando un minicargador frontal , trabajan actualmente 1capataz 1 operador, 5 obreros

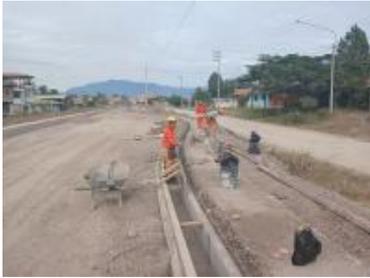
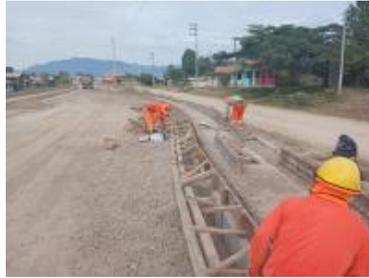
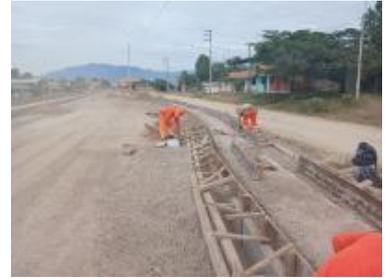
10

PROGRESIVAS KM. 11+220 AL KM. 11+400 Id
VISITA DE SEGUIMIENTO Y MONITOREO A LAS ACTIVIDADES REALIZADOS EN LA VIA LA CALZADA - SELVA ALEGRE: CONSTRUCCION DE VEREDAS
CODIGO 600 OBRAS COMPLEMENTARIAS
PARTIDA; 607,A VEREDAS

En las progresivas Km. 11+220 a Km. 11+400 Id, se realiza visita de seguimiento y monitoreo al tramo de vía la Calzada - Selva alegre, donde se realiza el relleno y compactación para la construcción de VEREDAS en el lado derecho de la vía, actualmente se realiza el relleno en las veredas, utilizando un minicargador frontal , trabajan actualmente 1capataz 1 operador, 5 obreros

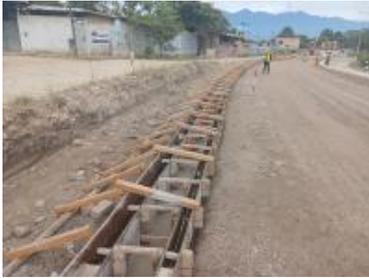
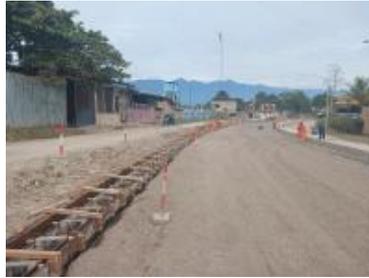
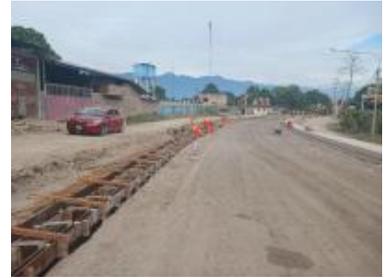
11

PROGRESIVAS KM. 11+500 AL KM. 11+625 li
 VISITA DE SEGUIMIENTO Y MONITOREO A LAS ACTIVIDADES REALIZADOS EN LA VIA LA CALZADA - SELVA ALEGRE: CONSTRUCCION DE CUNETAS RECTANGULARES
 CODIGO 500 DRENAJE
 PARTIDA; 510,E CUNETAS RECTANGULARES

En las progresivas Km. 11+500 a Km. 11+625 li, se realiza visita de seguimiento y monitoreo al tramo de vía la Calzada - Selva alegre, donde se realiza el relleno y compactación para la construcción de VEREDAS en el lado derecho de la vía, actualmente se realiza el relleno en las veredas, utilizando un minicargador frontal , trabajan actualmente 1capataz 1 operador, 6 obreros

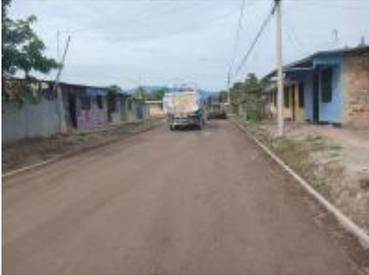
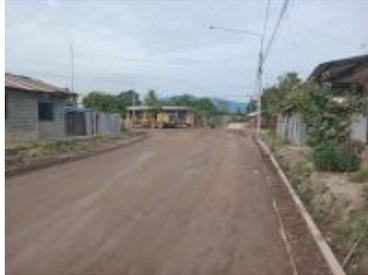
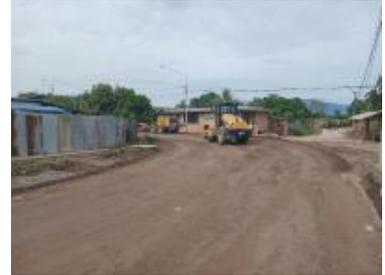
12

PROGRESIVAS KM. 12+760 AL KM. 12+660
VISITA DE SEGUIMIENTO Y MONITOREO A LAS ACTIVIDADES REALIZADOS EN LA VIA LA CALZADA - SELVA ALEGRE: CONSTRUCCION DE BASE GRANULAR
CODIGO 400 SUB BASE Y BASES
PARTIDA 403.A BASE GRANULAR

En las progresivas Km. 12+760 al Km. 12+660 se realiza visita de seguimiento y monitoreo a las actividades realizadas y en ejecución en la Vía la Calzada - Selva alegre donde se continua con la construcción de base granular, se ha realizado el apilonado y extendido del material granular, actualmente se realiza la compactación y refinado en el sitio se utilizan 1 motoniveladora ,1 compactadora de rodillo y 1 camión cisterna, trabajan 1capataz. 1 ing. de producción. 2 operadores, 4 obreros, 2 vigias

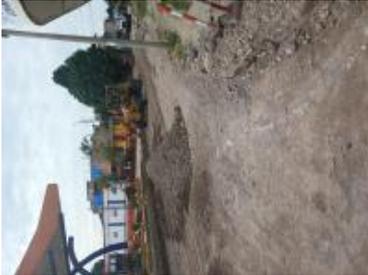
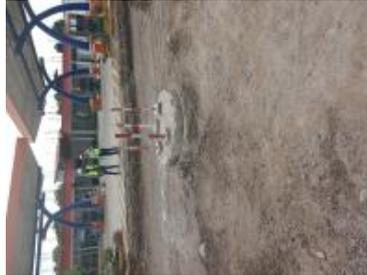
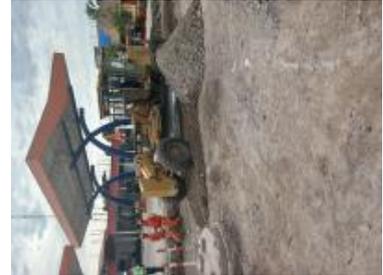
13

PROGRESIVA KM. 12+990
VISITA DE SEGUIMIENTO Y MONITOREO A LAS ACTIVIDADES REALIZADOS EN LA VIA LA CALZADA - SELVA ALEGRE: MEJORAMIENTOS EN ACCESO
CODIGO 200 MOVIMIENTO DE TIERRAS
PARTIDA 207.B MEJORAMIENTO DE SUELOS A NIVEL DE SUBRASANTE CON MATERIAL DE CANTERA

En la progresiva Km. 12+990 en el lado izquierdo de la vía, se realiza visita de seguimiento y monitoreo al tramo de vía la Calzada - Selva alegre, donde se continua con el mejoramiento en los accesos, se ha excavado, mejorado, rellenado y compactado con material de cantera el sitio. se utiliza una motoniveladora, trabajan actualmente 1 capataz 1 operador, 2 obreros

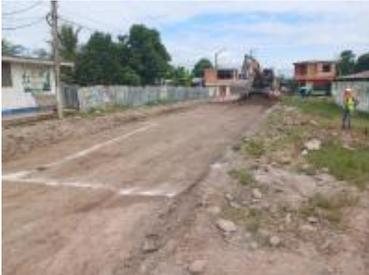
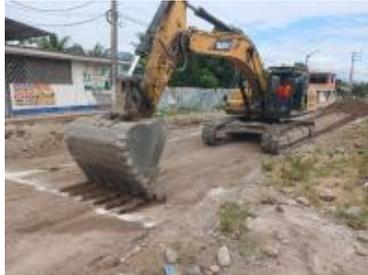
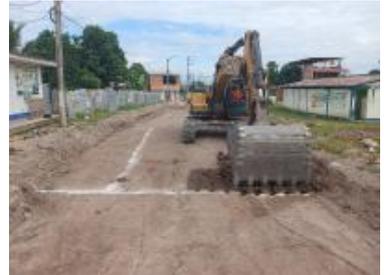
14

PROGRESIVA KM. 13+154 Id
VISITA DE SEGUIMIENTO Y MONITOREO A LAS ACTIVIDADES REALIZADOS EN LA VIA LA CALZADA - SELVA ALEGRE: EXCAVACION Y MEJORAMIENTOS EN ACCESO
CODIGO 200 MOVIMIENTO DE TIERRAS
PARTIDA 202,B3 EXCAVACION EN MATERIAL SUELTO
PARTIDA 207.B MEJORAMIENTO DE SUELOS A NIVEL DE SUBRASANTE CON MATERIAL DE CANTERA

En la progresiva Km. 13+390 en el lado izquierdo de la vía, se realiza visita de seguimiento y monitoreo al tramo de vía la Calzada - Selva alegre, donde se inicia con la excavación y mejoramientos en los accesos, se ha excavado, mejorado, rellenado y compactado con material de cantera el sitio. se utiliza una excavadora de oruga, trabajan actualmente 1 capataz 1 operador, 2 obreros

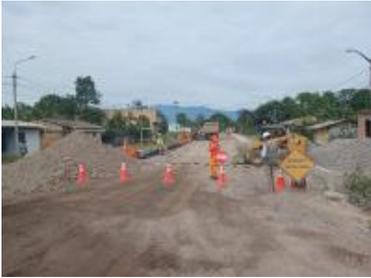
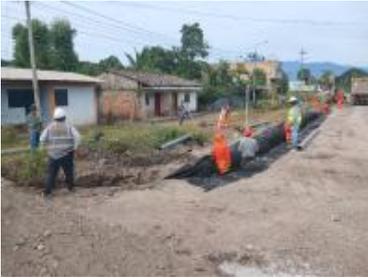
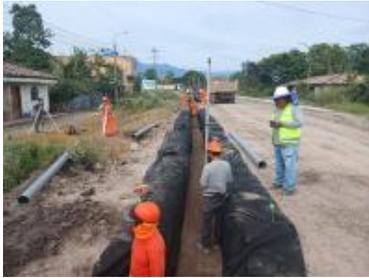
15

PROGRESIVAS KM. 13+808 a KM. 14+130 li
VISITA DE SEGUIMIENTO Y MONITOREO A LAS ACTIVIDADES REALIZADOS EN LA VIA LA CALZADA - SELVA ALEGRE: CONSTRUCCION DE SUB DRENAJE
CODIGO 500 DRENAJE
PARTIDA 509.A SUBDRENES

En las progresivas Km. 13+808 al Km. 14+130 li se realiza visita de seguimiento y monitoreo al tramo de vía la Calzada - Selva alegre, donde se esta realizando la construcción de sub drenaje en el lado izquierdo de la vía. se utiliza una retroexcavadora, un mini cargador frontal y herramientas menores,, trabajan 1 capataz 2 operador, 6 obreros. 2 vigías

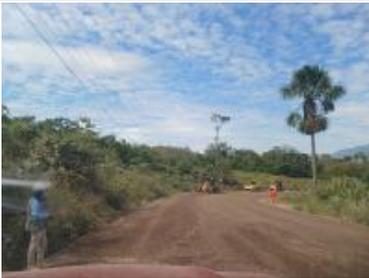
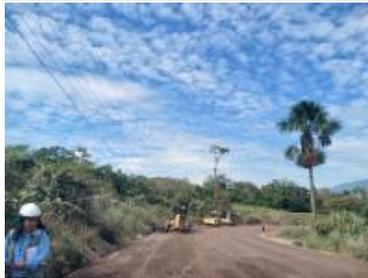
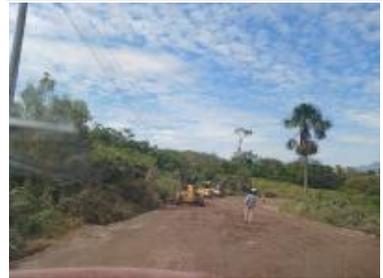
16

PROGRESIVAS KM. 14+420 AL KM. 14+580
 VISITA DE SEGUIMIENTO Y MONITOREO A LAS ACTIVIDADES REALIZADOS EN LA VIA LA CALZADA - SELVA ALEGRE: CONSTRUCCION DE BASE GRANULAR
 CODIGO 400 SUB BASE Y BASES
 PARTIDA 403.A BASE GRANULAR

En las progresivas Km. 14+420 al Km. 14+580 se realiza visita de seguimiento y monitoreo a las actividades realizadas y en ejecución en la Vía la Calzada - Selva alegre donde se continua con la construcción de base granular, se ha realizado el apilonado y extendido del material granular, actualmente se realiza la compactación y refinado en el sitio se utilizan 1 motoniveladora ,1 compactadora de rodillo y 1 camión cisterna, trabajan 1capataz. 1 ing. de producción. 2 operadores, 4 obreros, 2 vigias.

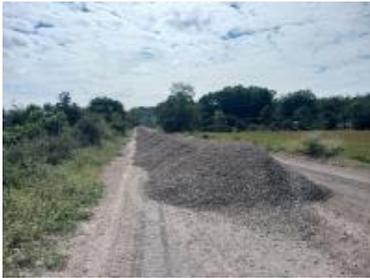
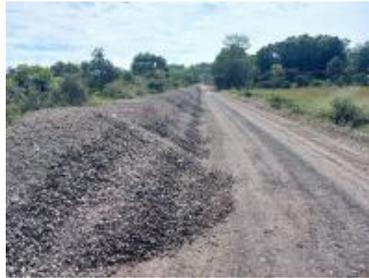
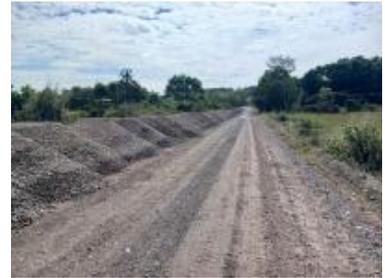
17

PROGRESIVAS KM. 14+820 a KM. 15+020
VISITA DE SEGUIMIENTO Y MONITOREO A LAS ACTIVIDADES REALIZADOS EN LA VIA LA CALZADA - SELVA ALEGRE: APILONADO DE MATERIAL PARA LA CONSTRUCCION DE BASE GRANULAR CODIGO 400 SUB BASE Y BASES PARTIDA 403.A BASE GRANULAR

En las progresivas Km. 14+820 al Km. 15+020 se realiza visita de seguimiento y monitoreo a las actividades realizados y en ejecución en la Vía la Calzada - Selva alegre donde se continua con la construcción de base granular en la zona rural , el espesor de esta base granular sera de 15 cms. , se ha realizado el apilonado del material granular en el lado derecho de la vía , en el sitio se utilizan 1motoniveladora ,1 compactadora de rodillo y 1 camión cisterna, trabajan 1capataz. 2 operadores, 4 obreros, 2 vigias y 1 chofer. Actualmente se extiende y moja el material apilonado.

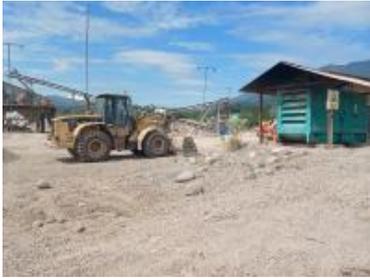
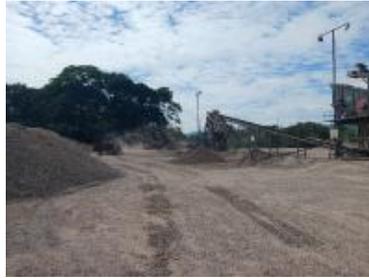
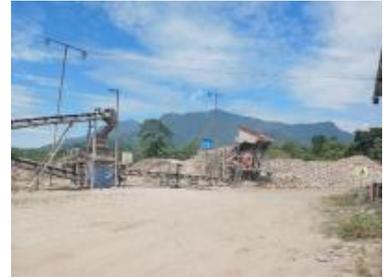
18

PROGRESIVA KM. 23+082
VISITA DE SEGUIMIENTO Y MONITOREO A LAS AREAS AUXILIARES DE LA VIA SELVA ALEGRE - LA CALZADA: CHANCADORA (PARALIZADA) CANTERA (EN ACTIVIDAD)

En la progresiva KM. 23+082 se realiza visita de seguimiento y monitoreo a las áreas auxiliares de la vía donde se verifica que se ha dañado una pieza de la planta chancadora actualmente estan reparando esa pieza , mientras tanto la planta chancadora esta sin actividad. (no hay producción de materiales) solo actualmente estan laborando dos cargadores frontales y volquetes para la carga del material producido con anterioridad para ejecución de sub bases y rellenos. en la cantera estan laborando 2 excavadoras de oruga y 4 volquetes (esta en actividad)

Se recomienda al Contratista la inmediata activación de la planta chancadora y la planta de concreto al cual han aparalizado

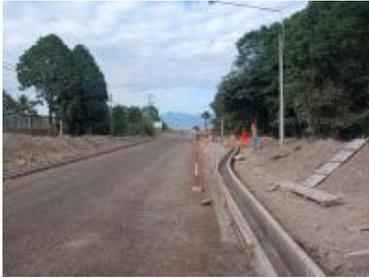
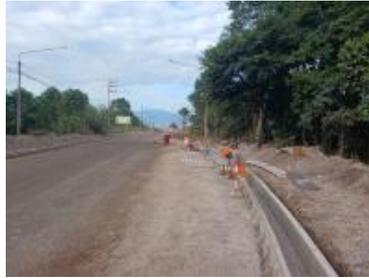
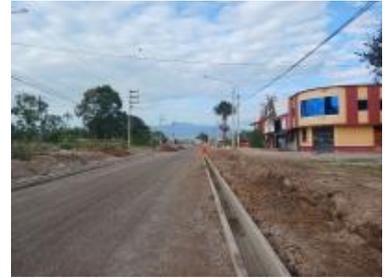
19

PROGRESIVAS KM. 10+660 AL KM. 10+900 Id
VISITA DE SEGUIMIENTO Y MONITOREO A LAS ACTIVIDADES REALIZADOS EN LA VIA LA CALZADA - SELVA ALEGRE: DESENCOFRADO DE CONSTRUCCION DE CUNETAS RECTANGULARES CODIGO 500 DRENAJE PARTIDA 510 E CUNETAS RECTANGULARES

En las progresivas Km. 10+660 al Km. 10+900 se realiza visita de seguimiento y monitoreo a las actividades realizados en la vía La Calzada - Selva Alegre, donde se ha realizado la construcción de cunetas rectangulares en el lado derecho de la vía, Actualmente se realiza el desencofrado de las cunetas, trabajan 1 capataz, 4 obreros
