## BITACORA ELECTRÓNICA DE OBRA

Confirma Bitacora:	Nro Informe:	Fecha Informe:	Nombre De La Obra:	Personal Encargado:
Si	0020	06 - 06 - 2024	SELVA ALEGRE - LA CALZADA	BORIS WALTER AYLLÓN CARCELÉN

NUMERO DE INFORME No. 0020-2024  
 CONTRATO DE OBRA: No. 031-2022-MTC/20.2 CON PRECIOS DE AGOSTO DE 2021  
 EMPRESA CONTRATISTA: CHINA CIVIL ENGINEERING CONSTRUCTION CORPORATION SUCURSAL DEL PERU  
 OBRA: SALDO DE OBRA: "CULMINACION DE OBRA DE MEJORAMIENTO DE LA CARRETERA RODRIGUEZ DE MENDOZA - EMPALME PE-5N (LA CALZADA), TRAMO: SELVA ALEGRE - EMPALME PE-5N (LA CALZADA)  
 MONTO DE LA OBRA: S/44'873,763.87 PLAZO DE EJECUCION: 190 DIAS CALENDARIO  
 SUPERVISOR: CONSORCIO SUPERVISOR ALEGRE LA CALZADA (PYUNGHWA ENGINEERING CONSULTANTS LTDA SUCURSAL DEL PERU y GEOTECNIA Y MECANICA DE SUELOS S.A.C.)  
 CONTRATO DE CONSULTORIA DE OBRA N° 01-2022-MTC/20.2 FECHA: 19-01-2022  
 MONTO SUPERVISION: 3,799,999.63 -Mediante OFICIO N° 905 - 2024-MTC/20.9 de fecha 23 de abril de 2024, la Entidad comunica el reinicio de ejecución de obra a partir del 22 de abril de 2024 LA OBRA ACTUALMENTE ESTA EN ACTIVIDAD DESDE 22-04-2024

VISITA DE SEGUIMIENTO Y MONITOREO A LAS OFICINAS DE LA SUPERVISION  
 VISITA DE

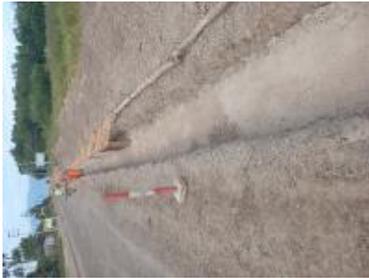
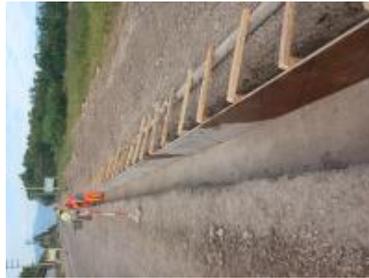
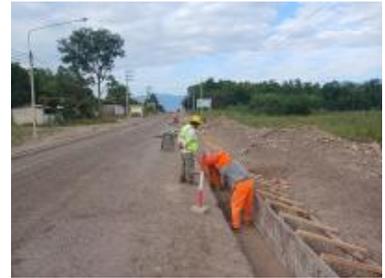
PROGRESIVAS KM. 10+530 AL KM. 10+550 Id  
VISITA DE SEGUIMIENTO Y MONITOREO A LAS ACTIVIDADES REALIZADOS EN LA VIA LA CALZADA - SELVA ALEGRE: EXCAVACION Y SOLADO PARA LA CONSTRUCCION DE CUNETAS RECTANGULARES  
CODIGO 500 DRENAJE  
PARTIDA 510 E CUNETAS RECTANGULARES

En la progresivas Km. 10+530 al 10+550 Se realiza visita de seguimiento y monitoreo a las actividades realizados en la vía La Calzada - Selva Alegre, donde en el lado derecho de la vía se ha realizado la excavación y el vaciado de solado para la construcción de cunetas rectangulares, trabajan 1 capataz, 2 obreros

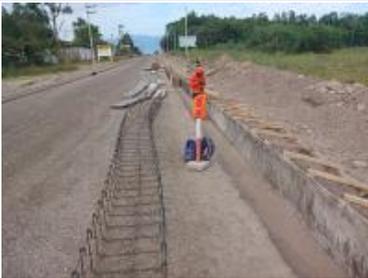
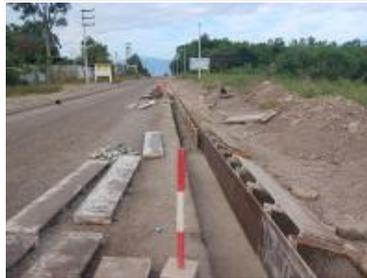
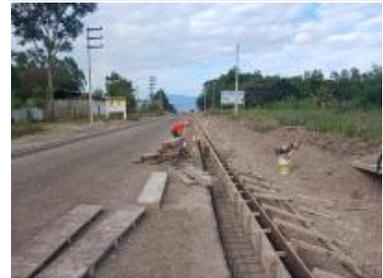
2

PROGRESIVAS KM. 10+580 AL KM. 10+660 Id  
VISITA DE SEGUIMIENTO Y MONITOREO A LAS ACTIVIDADES REALIZADOS EN LA VIA LA CALZADA  
- SELVA ALEGRE: ENCOFRADO DE CONSTRUCCION DE CUNETAS RECTANGULARES  
CODIGO 500 DRENAJE  
PARTIDA 510 E CUNETAS RECTANGULARES

En las progresivas Km. 10+560 al Km. 10+660 se realiza visita de seguimiento y monitoreo a las actividades realizados en la vía La Calzada - Selva Alegre, donde en el lado derecho de la vía se ha realizado la excavación, vaciado de solado y se realiza el encofrado para la construcción de cunetas rectangulares, trabajan 1 capataz, 4 obreros.

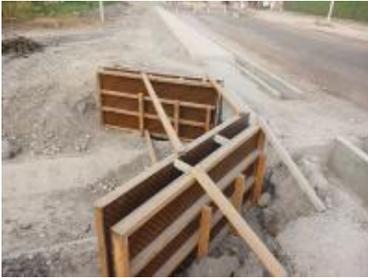
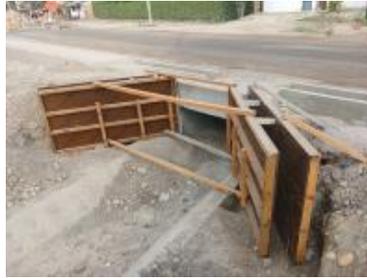
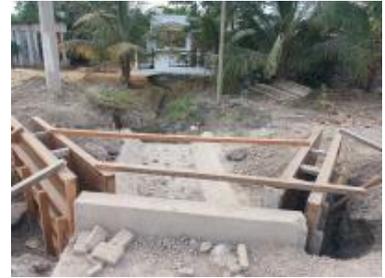
3

PROGRESIVA KM. 10+899.29 li  
VISITA DE SEGUIMIENTO Y MONITOREO A LAS ACTIVIDADES EN LA VIA SELVA ALEGRE - LA  
CALZADA: ENCOFRADO DE CABEZAL DE ALCANTARILLA ( LADO IZQUIERDO)

En la progresiva KM. 10+899.29 se realiza visita de seguimiento y monitoreo a las actividades en ejecución de la vía la calzada - selva alegre, donde se aprecia el encofrado de cabezal de alcantarilla en el lado izquierdo de la vía, este cabezal se ha realizado para lograr la estabilidad en la vereda y de los taludes.

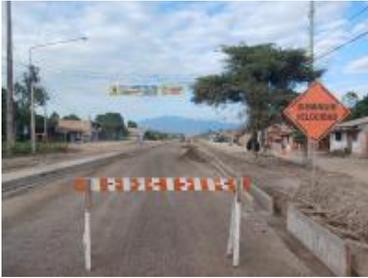
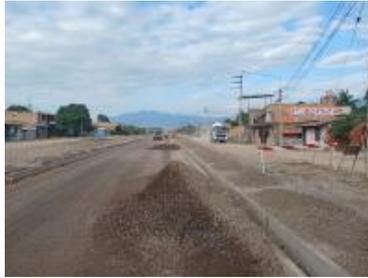
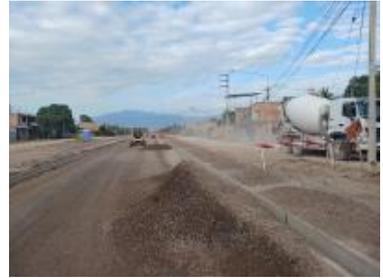
4

PROGRESIVAS KM. 10+900 AL KM. 11+000 Id  
VISITA DE SEGUIMIENTO Y MONITOREO A LAS ACTIVIDADES REALIZADOS EN LA VIA LA CALZADA - SELVA ALEGRE: RELLENOS PARA LA CONSTRUCCION DE VEREDAS  
CODIGO 600 OBRAS COMPLEMENTARIAS  
PARTIDA; 607,A VERED

En las progresivas Km. 10+900 a Km. 11+000 se realiza visita de seguimiento y monitoreo al tramo de vía la Calzada - Selva alegre, donde se continua con el relleno y compactación para la construcción de VEREDAS en el lado derecho de la vía, actualmente se realiza el relleno en las veredas, utilizando un minicargador frontal , trabajan actualmente 1capataz 1 operador, 5 obreros

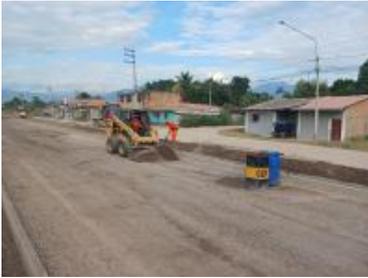
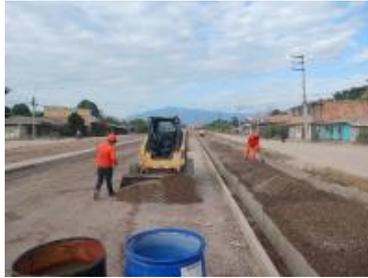
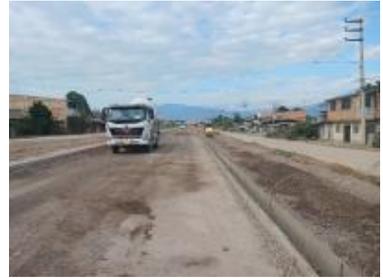
PROGRESIVAS KM. 11+000 AL KM. 11+200 Id  
VISITA DE SEGUIMIENTO Y MONITOREO A LAS ACTIVIDADES REALIZADOS EN LA VIA LA CALZADA  
- SELVA ALEGRE: RELLENOS PARA LA CONSTRUCCION DE VEREDAS  
CODIGO 600 OBRAS COMPLEMENTARIAS  
PARTIDA; 607,A VEREDAS

En las progresivas Km. 11+000 a Km. 11+200 se realiza visita de seguimiento y monitoreo al tramo de vía la Calzada - Selva alegre, donde se continua con el relleno y compactación para la construcción de VEREDAS en el lado derecho de la vía, actualmente se realiza el relleno en las veredas, utilizando un minicargador frontal , trabajan actualmente 1capataz 1 operador, 5 obreros

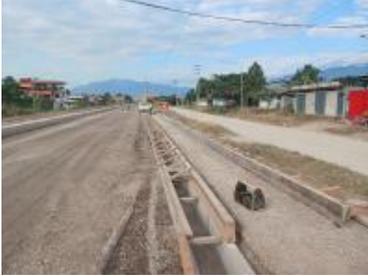
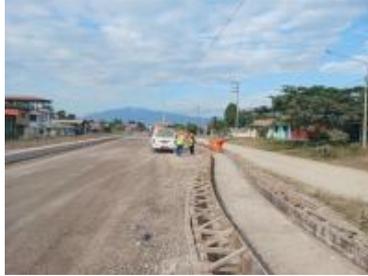
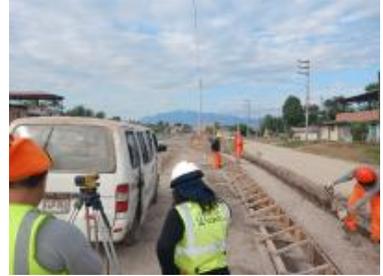
6

PROGRESIVAS KM. 11+200 AL KM. 11+400 Id  
VISITA DE SEGUIMIENTO Y MONITOREO A LAS ACTIVIDADES REALIZADOS EN LA VIA LA CALZADA - SELVA ALEGRE: RELLENOS PARA LA CONSTRUCCION DE VEREDAS  
CODIGO 600 OBRAS COMPLEMENTARIAS  
PARTIDA; 607,A VEREDAS

En las progresivas Km. 11+200 a Km. 11+400 se realiza visita de seguimiento y monitoreo al tramo de vía la Calzada - Selva alegre, donde se continua con la construcción de VEREDAS en el lado derecho de la vía, actualmente se verifican las cotas para la liberación del encofrado e iniciar el vaciado de concreto en las veredas, utilizando herramientas menores , trabajan actualmente 1capataz 1 operador, 5 obreros

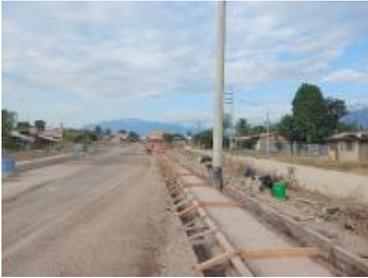
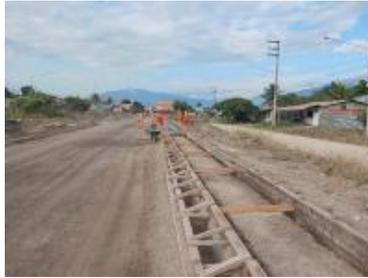
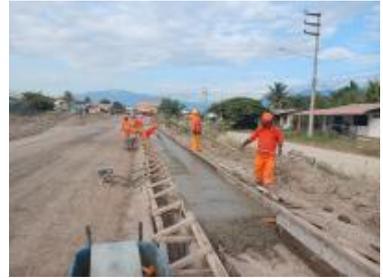
PROGRESIVAS KM. 11+380 AL KM. 11+320 Id  
VISITA DE SEGUIMIENTO Y MONITOREO A LAS ACTIVIDADES REALIZADOS EN LA VIA LA CALZADA  
- SELVA ALEGRE: VSCISDO PARA LA CONSTRUCCION DE VEREDAS  
CODIGO 600 OBRAS COMPLEMENTARIAS  
PARTIDA; 607,A VEREDAS

En las progresivas Km. 11+380 a Km. 11+320 se realiza visita de seguimiento y monitoreo al tramo de vía la Calzada - Selva alegre, donde se continua con la construcción de VEREDAS en el lado derecho de la vía, actualmente se realiza el vaciado de concreto en las veredas, utilizando, 2 camiones mixer , 2 vibradores de concreto y herramientas menores , trabajan actualmente 1capataz 2 operador, 15 obreros
